**GEOPROSTORNA ANALIZA BICIKLISTIČKIH
PROMETNICA U GRADU ZAGREBU U FUNKCIJI
SIGURNOSTI BICIKLISTIČKOG PROMETA**

DIPLOMSKI RAD

**GEOSPATIAL ANALYSIS OF CYCLING ROUTES IN THE
CITY OF ZAGREB AS A FUNCTION OF SAFETY**

Zagreb, rujan 2018.

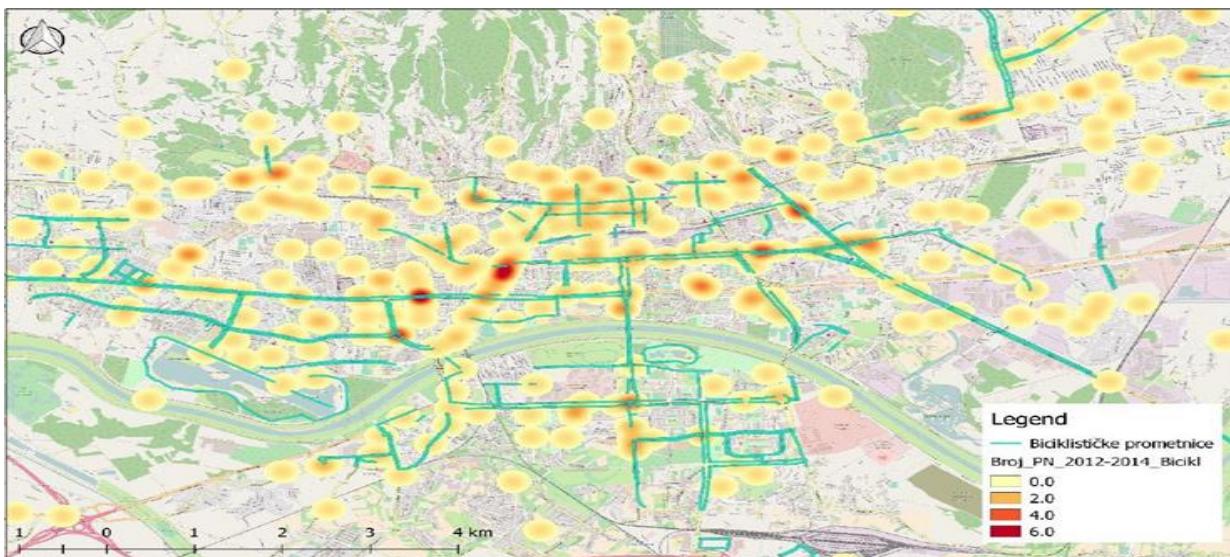
Slika 2.1. Žarišta biciklističkih prometnih nesreća

Lokacije prometnih nesreća mogu se prepoznati na karti kao žarišta. Mjesta gdje je intenzitet prometnih nesreća veći označene su crvenom bojom. U Zagrebu su najopasnija mjesta za bicikliste raskrižja Heinzelove i E. Podaupskog, Vukovarske i Budmanijeve, Nehajske i Zagrebačke avenije, Selske i Horvaćanske i Savske sa spojnom cestom kod Zagrepčanke (slika 2.1).

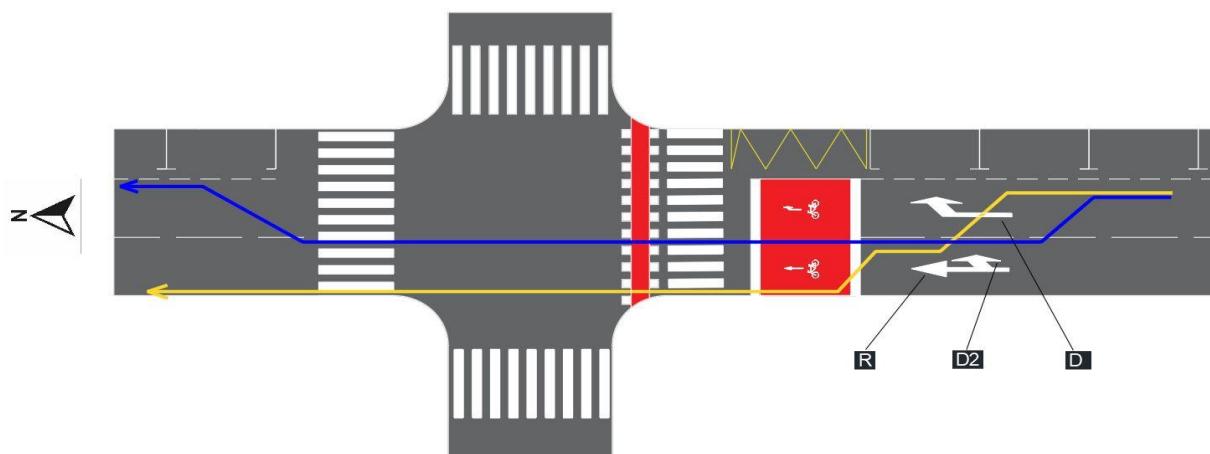
Slika 2.2. Raspored prometnih trakova u Gajevoj ulici

U Gajevoj za vrijeme vršnih sati može doći do problematičnog prestrojavanja biciklista budući da ne postoji biciklistički trak i dovoljno prostora uz istočnu stranu Gajeve ulice, kako bi se biciklist mogao pravovremeno prestrojiti na površini za zaustavljanje bicikla. Zbog rasporeda prometnih trakova, biciklist ukoliko želi ići ravno u smjeru sjevera mora zauzeti poziciju na krajnjoj lijevoj strani kolnika gledano sa svoje perspektive, jer inače dolazi do konflikta s vozilima koja iz prometnog traka na zapadnoj strani ulice skreću desno (skupina vozila D₂). Na slici 2.2 prikazan je raspored prometnih trakova, gdje su skupine vozila podijeljene u tri grupe. Oznaka R predstavlja vozila koja na raskrižju prolaze ravno u smjeru sjevera, oznaka D označava desne skretače na prometnom traku koji je isključivo za desno skretanje, dok oznaka D₂ predstavlja desne skretače koji dijele prometni trak s vozilima koja prolaze ravno. U teoriji biciklist koji želi proći ravno raskrižjem treba se kretati putanjom prikazanom plavom bojom. Međutim, u praksi je situacija drugačija, pogotovo ako postoji kolona vozila u pokretu. Biciklist se tada treba kretati između vozila preko dva prometna traka i koristiti krajnji rub kolnika na zapadnoj strani ulice kako bi izbjegao konflikt s grupom vozila D₂ (žuta boja). Iz tog razloga bi trebalo označiti biciklistički trak kako bi biciklist uz zapadni rub kolnika imao osiguran put do površine za zaustavljanje bicikla i izbjegao konflikt s vozilima. Tijekom terenskog istraživanja uočeno je da biciklisti na tom raskrižju skrenu na nogostup i koriste pješačke prijelaze kako bi prošli raskrižje i zatim nastavljaju vožnju na kolniku. U 4. poglavlju definirani su kriteriji za odabir biciklističke prometnice koji su vezani i uz ovu konkretnu situaciju.

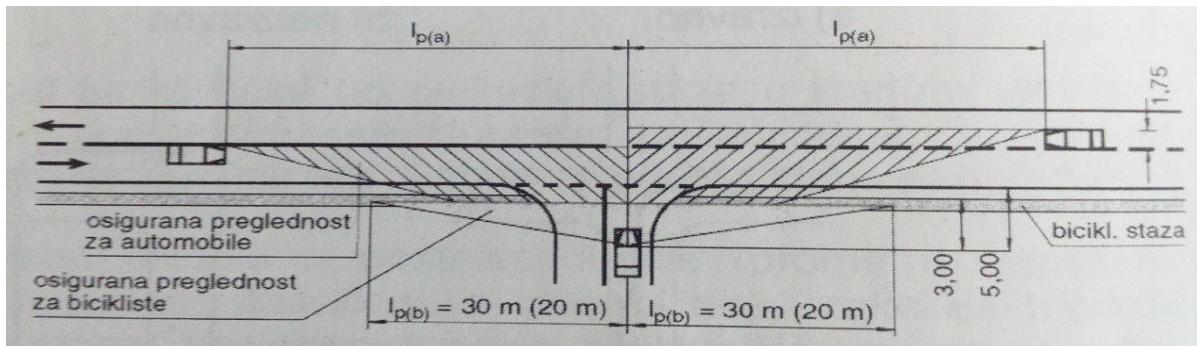
Slika 2.3. Polje preglednosti na mjestu prijelaza biciklista

- Zaustavnu preglednost (zaustavljanje pred vozilima u skretanju i nemotoriziranom prometu)
- Preglednost kod približavanja (uvoženje u raskrižje bez zaustavljanja)
- Privoznu preglednost (uvoženje sa zaustavne linije)
- Preglednost za pješake i bicikliste

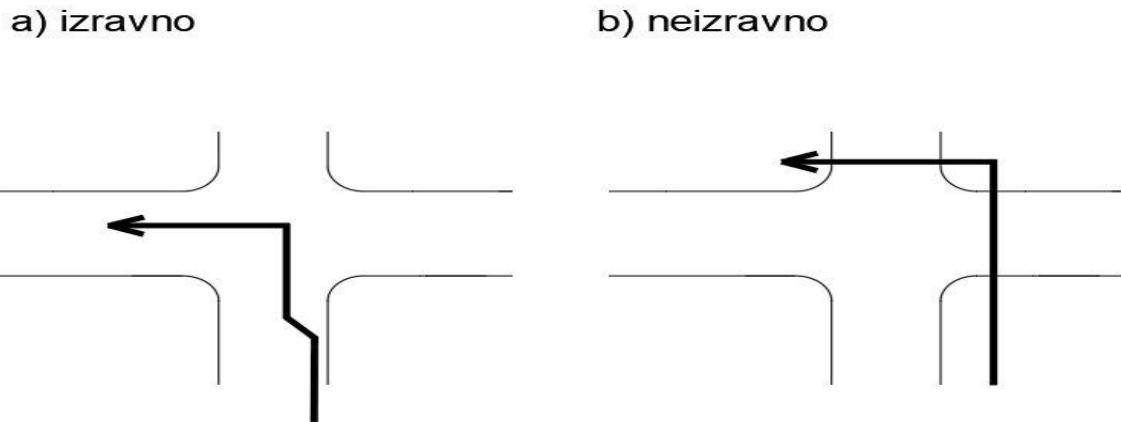
Slika 2.4. Izravno i neizravno vođenje biciklista u raskrižju

Izravno vođenje je primjenjivo: ako ne postoje druge mogućnosti vođenja biciklističkog traka, ako biciklističke staze prelaze u trakove ili ako moraju prisilno završiti, kada se biciklisti mogu sigurno preusmjeravati (malo prometno opterećenje ili brzine do 50 km/h na glavnoj cesti) i ako je moguće organizirati biciklističku ustavu. Biciklističke ustave izvode se samo u raskrižjima sa svjetlosnom signalizacijom kad je moguće postaviti jedan predsignalni uređaj na najmanjoj udaljenosti 30 m. Uz odgovarajuću koordinaciju predsignala i glavnog signala neće se znatnije smanjiti efikasnost prilaza raskrižju. [6]

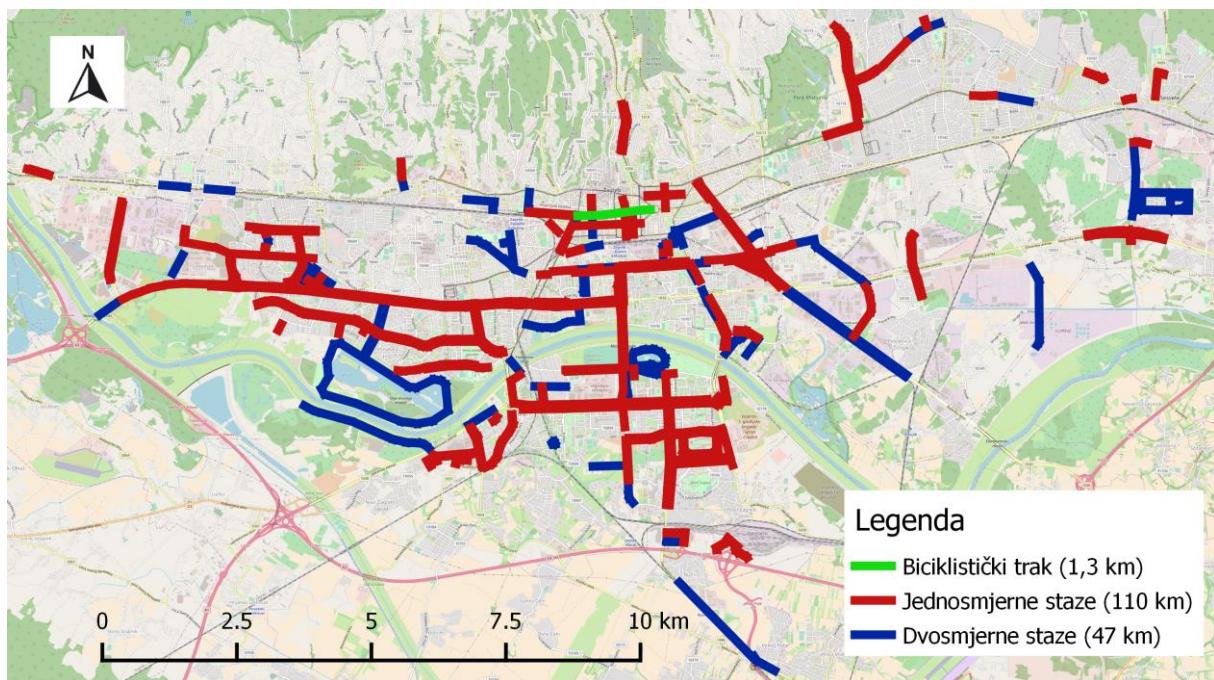
Slika 3.1. Karta biciklističkih staza i trakova u Zagrebu, lipanj 2018.

Zona obuhvata uključuje cijelo područje Grada Zagreba, odnosno područje do krajnjih lokacija u gradu na kojima postoje biciklističke prometnice. Od Avenije Gojka Šuška i ulice Medveščak na sjeveru do granice Grada Zagreba na jugu, od Podsusedske aleje na zapadnoj strani grada do Novog Jelkovca i Sesveta na istočnoj strani. Biciklističke prometnice se mogu podijeliti na: biciklističke ceste, biciklističke putove, biciklističke staze, biciklističke trakove (trake) i biciklističko-pješačke staze. Budući da su biciklističke staze najbrojnije biciklističke prometnice u Zagrebu, analiza se najvećim dijelom odnosi na njih. Biciklistički trak u Zagrebu postoji samo u Boškovićevoj ulici dok biciklističke ceste još nisu dio zagrebačke biciklističke mreže. Biciklistički putovi nisu analizirani jer se uglavnom koriste za rekreativnu vožnju i nemaju kolničku konstrukciju.

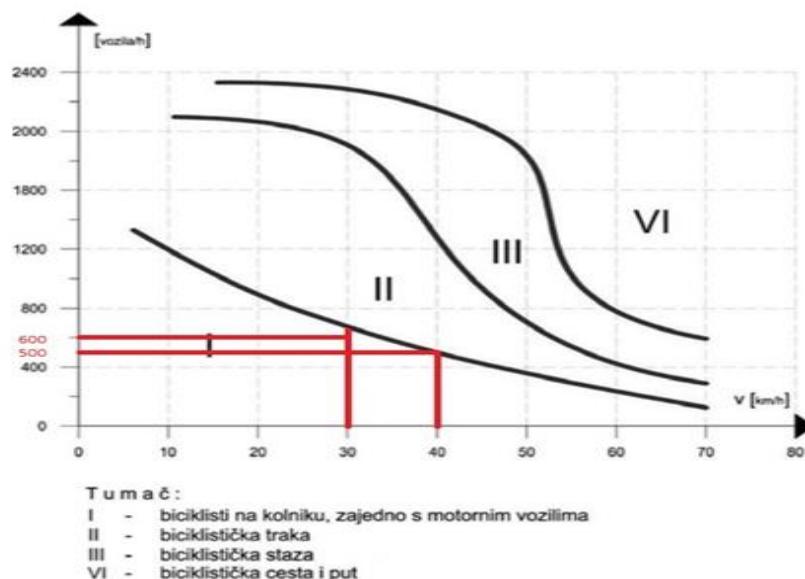
Slika 4.1. Kriteriji za izbor biciklističke prometnice

Na slici 4.1 prikazani su kriteriji za odabir biciklističke prometnice koji ovise o količini motornog prometa i ograničenju brzine. Pri ograničenju brzine od 30 km/h broj vozila ne smije prelaziti 650 voz/h, a pri ograničenju od 40 km/h 500 voz/h. Prema tome u Gajevoj ulici bi trebao postojati biciklistički trak jer količina motornog prometa prelazi 500 voz/h.

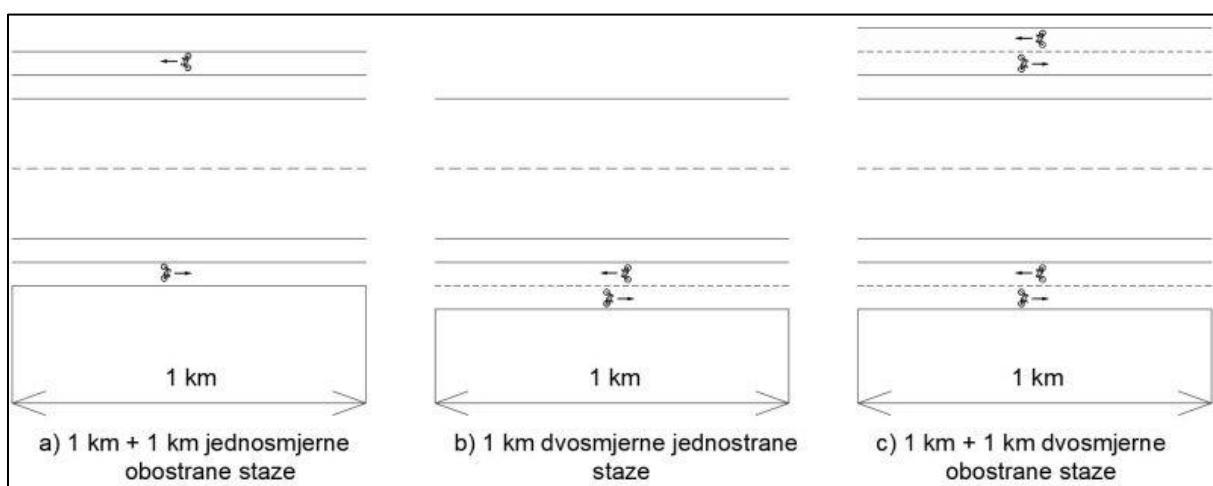
Slika 5.1. Metodologija računanja duljine biciklističkih staza

U ovom poglavlju navedeni su najčešće uočeni nedostaci na biciklističkoj mreži grada Zagreba. Biciklističke prometnice su analizirane na terenu, odnosno vožnjom bicikla po biciklističkoj mreži. Problematika kod svake kategorije je obrazložena opisno i radi boljeg razumijevanja prikazana slikovno. U prilozima na kraju rada nalaze se karte sa označenim nepravilnostima po kategorijama pojedinačno. U analizu su uključene sve biciklističke staze u Zagrebu, što uključuje i novoizgrađene staze u Podbrežju, Blatu i Novoj cesti (Munjarski put), sportsko rekreacijske staze na Bundeku i Jarunu, te biciklistički trak u Boškovićevu i Hebrangovoj ulici („zeleni val“). Staze su analizirane u periodu od 1. travnja do 1. lipnja 2018. godine osim onih koje su izgrađene nakon 1. lipnja. U analizu nije uključen dio Radničke ceste od nadvožnjaka preko željezničke pruge kod Petruševca do Domovinskog mosta zbog izvođenja radova. Do trenutka objave ovog rada moguće je da dođe do nekih korekcija na biciklističkoj mreži, pa prema tome i odstupanja od stanja zatečenog prilikom ove analize. Utvrđena je ukupna duljina biciklističkih staza i trakova od 158,3 km, od čega 110 km jednosmernih staza i 47 km dvosmernih staza. Odstupanja ovih podataka od službenih podataka Grada Zagreba mogu se objasniti drugačijim načinom računanja duljine. Metodologija računanja duljine staza je prikazana na slici 5.1.

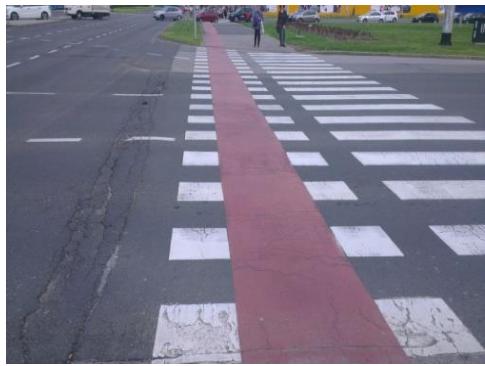
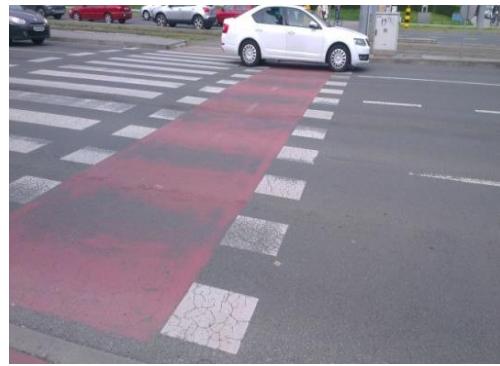
Prema Pravilniku iz članka 51: „Prijelaz biciklističke staze ili biciklističke trake preko raskrižja, u pravilu, se označava uz pješački prijelaz, na strani bliže centru raskrižja, te se prijelaz označava kvadratima bijele boje dimenzija 0,4 do 0,6 metara, a ovisno o širini crte pješačkog prijelaza“ [15]. Širina prijelaza mora iznositi najmanje dva metra za jednosmjernu i tri metra za dvosmjernu biciklističku prometnicu što uključuje i oznake na kolniku (kvadrate). Prijelaz se može izvesti i kao kosi, te se tada umjesto kvadrata kao oznake koriste rombovi. Također je definirano: „Prijelaz biciklističke staze ili biciklističke trake preko kolnika se izvodi crvenom bojom“ [15]. Primjer pravilno označenih prijelaza za jednosmjeran i dvosmjeran promet biciklista prikazan je na slici 5.2.

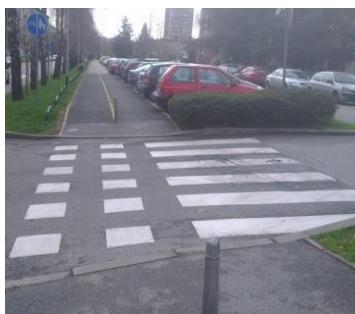
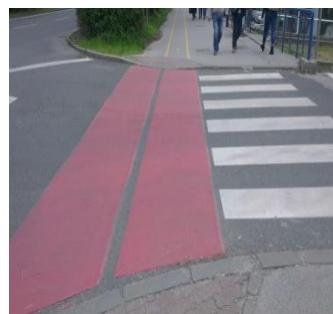
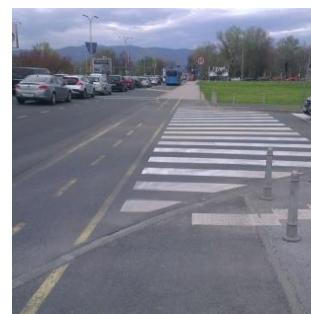
U Zagrebu na mnogim mjestima postoje nepravilno označeni prijelazi, te je uočeno barem šest nepravilnih načina označavanja. Primjeri nepravilno označenih prijelaza prikazani su na slici 5.3. Treba naglasiti da neki prijelazi iako su nepravilno označeni, ne znači nužno da nisu sigurni ili da su slabo uočljivi. Prijelazi na Radničkoj, Koturaškoj, na dijelovima Vukovarske su napravljeni kvalitetno i dobro su uočljivi, te ih se uz minimalne korekcije može prepraviti da budu sukladni s Pravilnikom. Postoje i prijelazi koji su pravilno označeni, ali nisu obnavljani, gdje se crvena boja istrošila kao što je slučaj u Španskom naselju. Isto tako postoje prijelazi koji su dobro napravljeni u smislu dizajna, ali su nedovoljne širine za dvosmjeran promet, kao u Novom Jelkovcu. Ovom analizom utvrđeno je da u Zagrebu postoji 601 nepravilno označen prijelaz, a pravilno označenih prijelaza je oko 30 %, najviše na Zagrebačkoj aveniji. Neki prijelazi su naknadno prepravljeni sa sivom bojom da bi bili sukladni s Pravilnikom kao na Branimirovoj i Horvaćanskoj. Dodatan usporedni grafički prikaz pravilno i nepravilno označenih prijelaza se nalazi u prilogu 2.

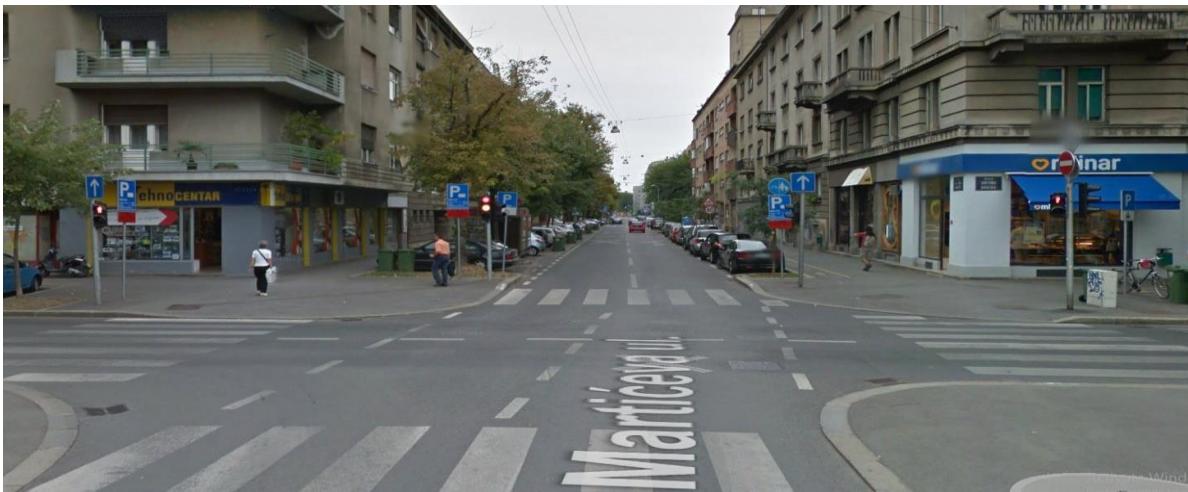
Slika 5.4. Neoznačeni biciklistički prijelazi u Martićevoj ulici

Prilikom analize biciklističkih staza kao važan čimbenik je uzeta cjelovitost staza, što uključuje i prijelaze na raskrižjima koji bi trebali spajati te staze. Na svim lokacijama (raskrižjima i pješačkim prijelazima) gdje postoji biciklistička staza prije i nakon raskrižja i biciklistička staza jedna nasuprot drugoj ili jedno od navedenog, trebao bi biti označen i biciklistički prijelaz koji omogućuje kontinuiranu vožnju bicikla. Sve lokacije na kojima to nije slučaj su označene s oznakom za neoznačeni prijelaz. U ovu kategoriju su uključeni i dijelovi biciklističkih prometnica na potencijalno opasnim mjestima koji se izvode crvenom bojom kao što su ulazi u dvorišta zgrada ili ulazi na parkirališta. Za grafički primjer je uzeto raskrižje Martićeve i Bauerove ulice (slika 5.4) gdje postoji biciklistička staza na sve četiri strane raskrižja, a nema označenih biciklističkih prijelaza. Sveukupno ima 650 neoznačenih biciklističkih prijelaza u Zagrebu.

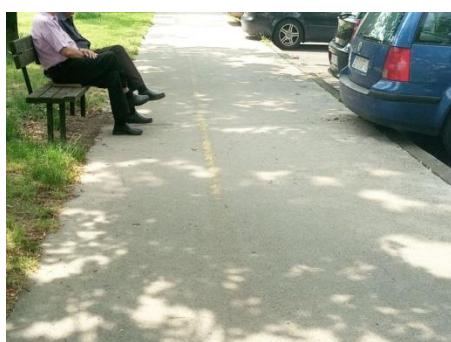
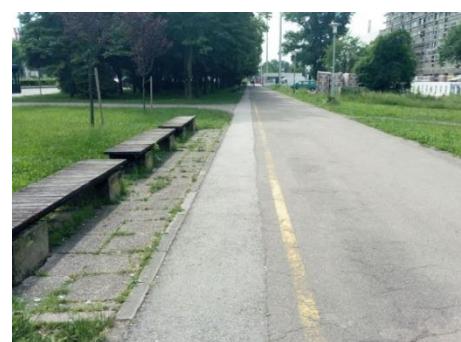
Prema članku 13 stavka osam iz Pravilnika: „Širina zaštitnog pojasa između prometnog profila biciklističke staze i prepreke (prometnog znaka, rasvjetnog stupa, građevinskog objekta, koso/okomito parkirana vozila) iznosi minimalno 0,25 metara“ [15]. U ovoj analizi su uzete u obzir sve prepreke koji nisu na razmaku od 0,25 m koje osim već navedenih uključuju: semaforske stupove, grmlje, živice, klupe, hidrante, ograde, kontejnere i kante za otpad. Zbog različitih duljina u prilogu 4 su manji objekti prikazani kao točke, a veći i dulji objekti kao linije. U obzir nisu uzeti samo metalni stupići i druge manje barijere koje služe za sprječavanje ulaska vozila na nogostup koji se najčešće nalaze u zoni raskrižja. Treba naglasiti da sve prepreke i objekti ne predstavljaju jednaku smetnju prilikom vožnje bicikla. Prema osobnom iskustvu autora ovog rada, sve prepreke koje su manje duljine od jednog metra, kao što su rasvjetni stupovi, semaforski stupovi i prometni znakovi, mogu se tolerirati i nisu smetnja prilikom vožnje pod uvjetom da ne zadiru u prometni profil biciklističke staze.

Klupe bi trebalo postavljati i na većem razmaku od 0,25 m ili nasuprot biciklističke staze ukoliko ima prostora za to. Na slici 5.5 prikazan je pravilan i nepravilan način postavljanja klupa. Ovi primjeri ukazuju na propuste pri planiranju trasa biciklističkih staza na nekim lokacijama. Najviše nepravilno postavljenih klupa je uočeno u ulici Hrvatskog Sokola, Božidara Magovca i Gordana Lederera. U ulici G. Lederera klupe nisu fiksirane za podlogu, pa ih se može uz minimalne troškove samo premjestiti. Na većini lokacija na Aveniji Dubrovnik i Vukovarskoj ulici klupe su postavljene na dovoljnem razmaku gdje osobe koje sjede na klupi neće smetati biciklistima. Prilikom planiranja pješačkih i biciklističkih staza treba uzeti u obzir prostor na kojemu će stajati kante i kontejneri za otpad. U Jukićevoj ulici i ulici Medveščak postoji problem s neadekvatnim prostorom za odlaganje kanti za otpad. Kante se odlažu na mjesto najbliže cesti kako bi djelatnici Čistoće imali lakši i brži pristup prilikom sakupljanja otpada. Budući da između ceste i staze postoji zeleni pojas, kante se odlažu na zelenoj površini ili na biciklističkoj stazi. Iz tog razloga treba osigurati prostor za kante na zelenoj površini uz cestu, ali na čvrstoj podlozi. Ukupno postoji 526 objekata na nedovoljnem razmaku od prometnog profila staze i to uključuje samo točkaste objekte male duljine kao što su stupovi, hidranti i klupe.

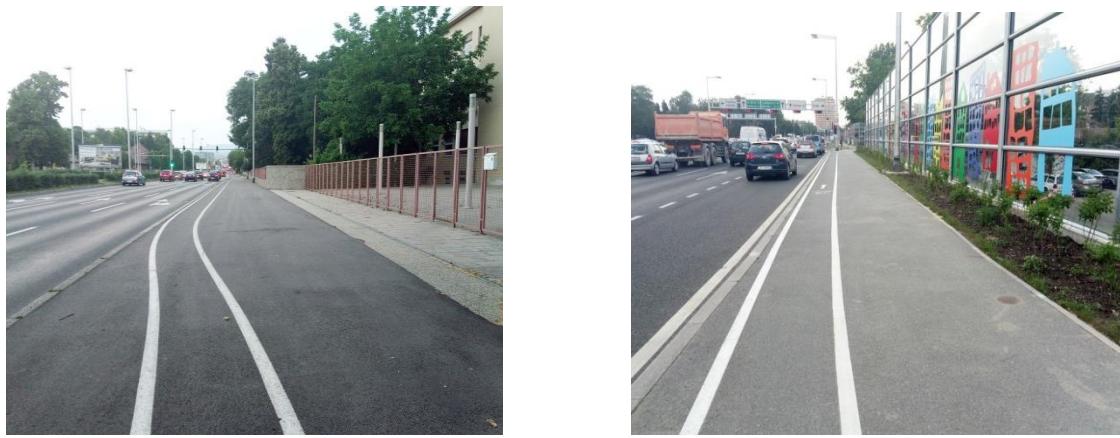
izrazito neugodna, zbog velike količine motornog prometa koji na malom paralelnom razmaku visokim brzinama prolazi pored biciklista.

Primijećeno je da su neke biciklističke staze u gradu Zagrebu obnovljene ne poštujući ovaj dio Pravilnika, kao što je slučaj na Heinzelovoj ulici kod Veterinarskog fakulteta i Zagrebačkoj aveniji kod Vrbika, na kojima ima dovoljno prostora da se staze označe na dovoljnem razmaku od ruba kolnika (slika 5.6).

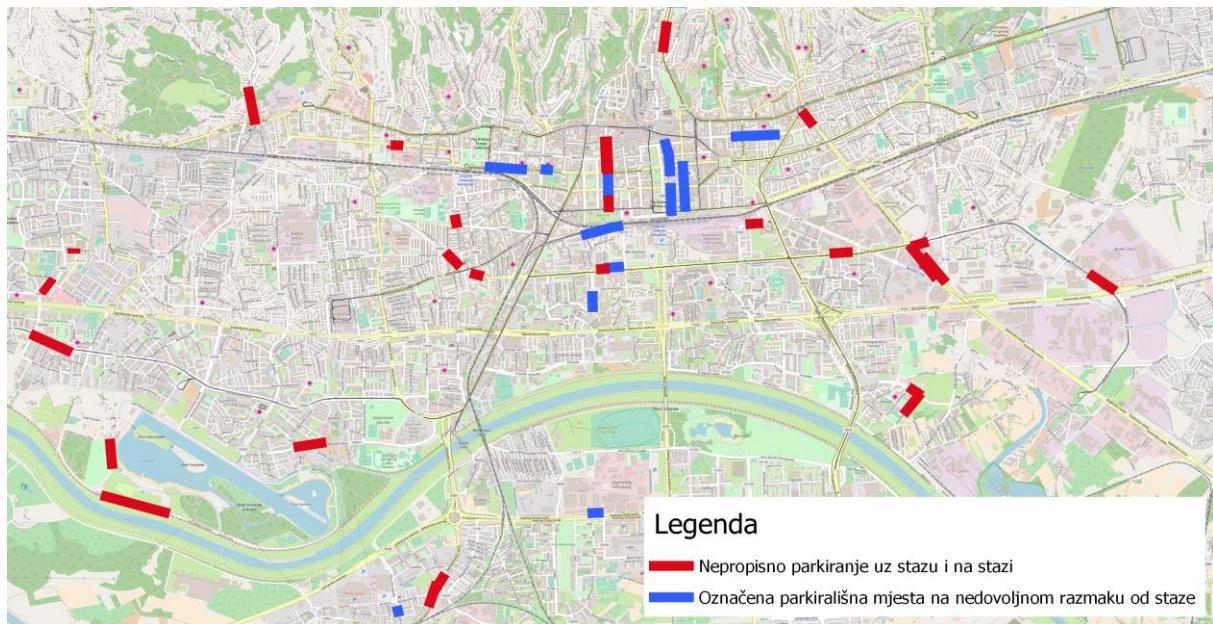
Slika 5.8. Lokacije s parkiranjem na nedovoljnem uzdužnom zaštitnom pojasu

Zbog sigurnosti i izbjegavanja konflikta između biciklista i vozača automobila prilikom otvaranja vrata vozila, propisan je zaštitni pojas širine 0,75 m. Na većini lokacija u gradu Zagrebu pored uzdužno parkiranih vozila ne postoji zaštitni pojas ili je nedovoljne širine. Jedne od rijetkih lokacija gdje vođenje staze uz takav način parkiranja izvedeno pravilno su Radnička cesta i ulica Hrvatske bratske zajednice.

U Klaićevoj ulici na jednom dijelu biciklistička staza prolazi odmah pored parkirališnim mjestima, međutim ta parkirališna mesta su šira od uobičajenih i uz njih su postavljene metalne barijere koje sprječavaju eventualno otvaranje vrata na biciklističku stazu. Na slici 5.7 prikazan je dovoljan razmak od uzdužno parkiranih vozila u Radničkoj i nedovoljan razmak od uzdužno parkiranih vozila u Petrinjskoj ulici. Na slici 5.8 plavom bojom označene lokacije gdje postoje obilježena parkirališna mesta kod kojih je nedovoljan zaštitni pojas od uzdužno parkiranih vozila, a crvenom bojom su označene lokacije na kojima vozila nepropisno parkiraju na biciklističku stazu ili neposredno uz biciklističku stazu pritom dovodeći u opasnost bicikliste prilikom otvaranja vrata i oduzimajući pješacima prostor za hodanje, koji onda moraju zaobilaziti vozila preko biciklističke staze gdje može doći do konflikta između pješaka i biciklista. Ovdje su uključena i mesta gdje vozila nisu nužno nepropisno parkirana, ali parkirna mesta nisu označena. U Jarunskoj ulici i na Borovju staze nisu označene, pa vozači moguće ni ne znaju da su im vozila nepropisno parkirana, misleći da su ostavili dovoljno prostora za pješake. Na takvim lokacijama bi trebalo bolje regulirati parkiranje. Potrebno je osigurati dodatna parkirna mesta na drugoj lokaciji u blizini ukoliko je moguće, onemogućiti parkiranje postavljanjem barijera ili zelenog pojasa i provoditi bolji nadzor i sankcionirati vozače.

utjecaj samo na biciklistički promet. U Klaićevoj ulici na dijelu od Hochmanove do R. Austrije parkirališna mjesta za uzdužno parkiranje imaju negativan utjecaj na propusnu moć prometnice jer takva mjesta zahtijevaju određen manevarski prostor i širinu prometnog traka uz parkirališna mjesta od 3,5 m. Širina prometnog traka u Klaićevoj iznosi 2,75 m. Osim toga vozila koja nisu idealno parkirana previše zadiru u prometni profil prometnice i tjeraju vozače na obilaženje, odnosno prelazak vozilom u drugi trak što dodatno smanjuje propusnu moć. Zaključak je da su takva mjesta napravljena kompromisno i nisu u potpunosti prikladna za korištenje. To je još jedan razlog zašto ih treba ukloniti i pružiti više prostora za pješake i bicikliste.

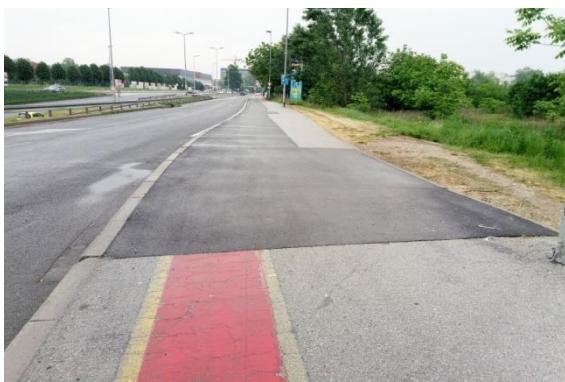
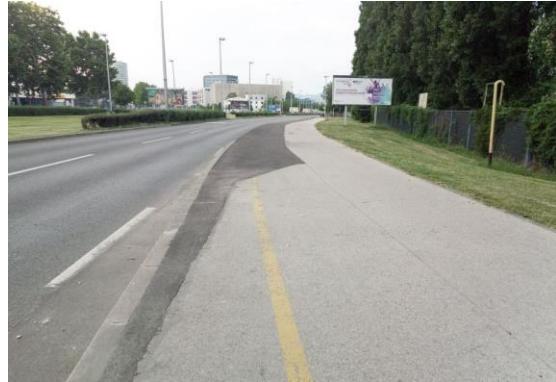
a) b)
Slika 5.9. Neoznačeni dijelovi staze nakon završetka radova

Pod ovu kategoriju nedostataka spadaju svi dijelovi na biciklističkoj mreži koji nisu označeni nikakvom horizontalnom signalizacijom ili je ona istrošena i jedva vidljiva. Također su označeni i dijelovi (prekidi) staza gdje biciklistička staza nema kontinuitet, gdje se zbog primjerice ugostiteljskog objekta, autobusnog stajališta, objekta na stazi ili uz stazu, staza prekida, pa se nakon određene duljine opet nastavlja. Osim neodržavanja staza na kojima su oznake izbljedjele zbog dotrajalosti, postoji i problem sa neoznačavanjem staza nakon izvođenja radova. Na nekim lokacijama nakon radova biciklističke prometnice nisu vraćene u prvobitno stanje. Stavljen je novi sloj asfalta, a nove oznake nisu iscrtane, kao u Heinzelovojoj ulici i Ljubljanskoj aveniji kod *City Centra West* (slika 5.9). U analizi nisu uzimani u obzir samo manji (kraći) prijekopi preko kojih nisu iscrtane oznake nakon radova.

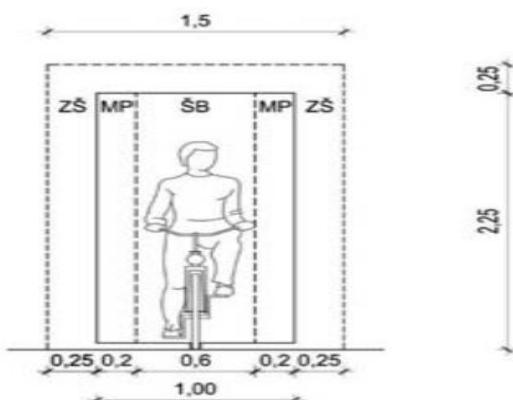
Slika 5.10. Prometni i slobodni profil za biciklista

Minimalne dimenzije biciklističkih prometnica određene su širinom bicikla, manevarskim prostorom bicikla i širinom zaštitnog pojasa. Slobodni poprečni profil biciklističke prometnice čini prometni poprečni profil uvećan za širinu zaštitnog pojasa sa svake strane, te iznosi za jednog biciklistu minimalno 1,50 metara, a za dva biciklista 2,50 metara (slika 5.10) [15]. U ovoj kategoriji se sve nepravilnosti vezane uz nedovoljnu visinu odnose na prenisko raslinje i granje drveća. Visine nisu mjerene, već je uzeto u obzir da li biciklist može slobodno proći bez da glavom dodiruje grane. Uočeno je da su na nekim lokacijama grane toliko nisko da su u visini upravljača bicikla i na cijeloj širini staze, te da onemogućavaju normalno korištenje staze. Na nekim lokacijama kao što je Remetinečka cesta je bilo potrebno sići na kolnik da bi se raslinje obišlo ili proći pješačkim dijelom staze gdje mogu nastati konflikti s pješacima. Ovo je segment koji se tiče održavanja gdje bi nadležne službe trebale posvetiti više pažnje. Prenisko raslinje je uočeno na 21 lokaciji. Moguće je da postoji nisko raslinje i na još nekim lokacijama koje nisu označene na karti u prilogu u ovisnosti o godišnjem dobu, budući da je dio staza odvožen kada raslinje nije bilo u punom cvatu.

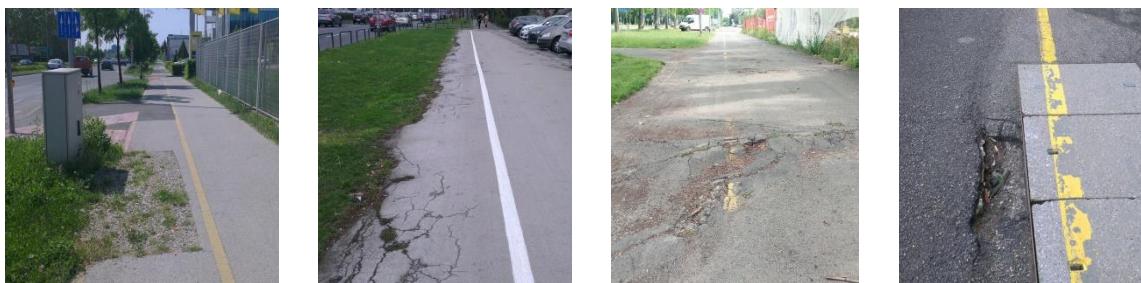
Slika 5.11. Primjeri oštećenja na biciklističkim stazama u Zagrebu

U ovu kategoriju su uključena sva oštećenja i neravnine kao što su: rupe, propali i nesanirani prijekopi, ulegnuća, izbočine, oštećenja nastala od korijena drveća, mesta gdje je vozna podloga gruba i uzrokuje vibracije upravljača bicikla što vožnju čini neudobnom. Članci u Pravilniku vezani za ovaj segment su članak 22: „Kolnička konstrukcija biciklističke prometnice projektira se i izvodi tako da zadovolji uvjete nosivosti, ravnosti, hvatljivosti i odvodnje.“ i članak 64 gdje stoji: „Biciklističke ceste, biciklističke staze i biciklističke trake moraju imati suvremeni kolnički zastor te osiguravati odgovarajuću udobnost vožnje“ [15].

Na biciklističkim stazama u Zagrebu postoji dosta oštećenja, posebice na starijim stazama što može prouzročiti pad biciklista pogotovo ako biciklist ne poznaje rutu i vozi noću. Oštećenja se mogu podijeliti na opasna oštećenja koja utječu na sigurnost vožnje i na ona koja utječu na udobnost vožnje. Primjeri oštećenja uočenih na biciklističkoj mreži prikazani su na slici 5.11. Postoje i ulegnuća koja nisu opasna ni neudobna za vožnju, ali se u njima nakuplja voda nakon kiše. Ostavlja se dojam da se u održavanje biciklističkih prometnica ne ulaže u onoj mjeri koliko se ulaže u prometnice za motorni promet. Uočeno je da su na nekim lokacijama bojom označene nove oznake, a da dotrajala podloga nije promijenjena, kao što je slučaj na Mostu slobode i dijelovima Vukovarske ulice. Kolnički zastor za motorna vozila je obnovljen 2016. godine, a podloga na biciklističkoj stazi nije. Vožnja mostom je zbog toga izrazito neudobna i potencijalno nesigurna. Duž staze postoje i propali šahtovi, od kojih neki nisu poravnati s voznom površinom ili nemaju rešetke. Budući da se radi o jednom od prometnijih koridora biciklističkog prometa u Zagrebu, trebalo je posvetiti više pažnje i ulaganja prilikom obnove mosta kako bi biciklistički promet bio ravnopravan s motornim prometom po kvaliteti vožnje. Poražavajuća je činjenica da postoje

Korekcije bi trebalo raditi planski na način da se prvo saniraju lokacije na kojima postoji problem vezan za sigurnost biciklista. Najprije treba popraviti oštećenja na voznim površinama kako ne bi došlo do pada biciklista. Zatim treba omogućiti odgovarajuću razinu sigurnosti na konfliktnim točkama biciklističkog i motornog prometa (raskrižja). Treba označiti prijelaze na onim lokacijama na kojima ih trenutno nema i to prema prioritetu, uzimajući u obzir količinu biciklističkog i motornog prometa na konkretnoj lokaciji. Također nepravilno označene prijelaze koji jako odudaraju od pravilnog načina označavanja treba prve prepraviti. Treba adekvatno riješiti vođenje u zonama autobusnih stajališta, pothodnike opremiti žljebovima za guranje bicikla, spustiti rubnjake ili sagraditi rampe. To su sve korekcije koje se mogu napraviti brzo i uz minimalna ulaganja. Tek na kraju treba pristupiti prepravljanju žutih oznaka, budući da one najmanje utječu na sigurnost odvijanja prometa. Prilikom prepravljanja oznaka prvo treba staviti novu asfaltnu podlogu, ukoliko je potrebno, a ne stavljati oznake na već dotrajale i oštećene površine.

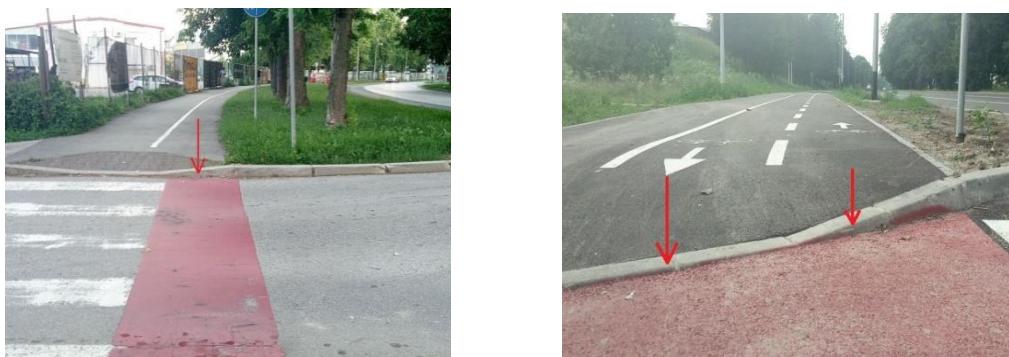
a) b)
Slika 5.12. Princip mjerena visine rubnjaka

Na dijelovima gdje biciklistička prometnica prelazi preko nadvišenih ili upuštenih dijelova cestovne infrastrukture kao što su kolnik, kolni ulazi i ulazi na parkirališta potrebno je spustiti rubnjake ili izgraditi rampu. Previsoki rubnjaci negativno utječu na udobnost vožnje, a mogu biti i nesigurni za vožnju. U Zagrebu postoji 250 rubnjaka koji su previsoki. Ovom analizom izmjereni su svi rubnjaci gdje postoje obilježeni biciklistički prijelazi. Visine rubnjaka su mjerene građevinskim metrom. Visine previsokih rubnjaka variraju od četiri cm do 17 cm. Na najvećim i najprometnijim raskrižjima gdje se križaju biciklistički koridori rubnjaci su većinom odgovarajuće visine (do tri cm), a ako su viši onda njihova visina ne prelazi pet cm što se u vožnji može tolerirati, no trebalo bi ih prilagoditi odgovarajućoj visini budući da udobnost prelaska preko njih ovisi i o vrsti bicikla. Autor je za obilazak biciklističkih staza koristio brdski tip bicikla koji ima šire kotače, deblje pneumatike i prednju suspenziju. Biciklisti koji voze sportske bicikle s tanjim kotačima ili bicikle bez suspenzije mogu lakše oštetiti bicikl i vožnja im je puno neudobnija.

Rubnjake bi trebalo graditi u razini kolnika, a one koje ne odstupaju previše od propisane visine prepraviti na način da se izgrade mini rampe od asfaltnog ili betonskog materijala, kao što je slučaj na nekim lokacijama u Zagrebu (slika 6.5). Na pješačkim otocima bi trebalo izbjegavati postavljanje rubnjaka na putanji biciklističke staze. Isto tako trebalo bi izbjegavati lošu praksu djelomičnog spuštanja rubnjaka samo na jednoj strani ili jednom smjeru biciklističke staze.

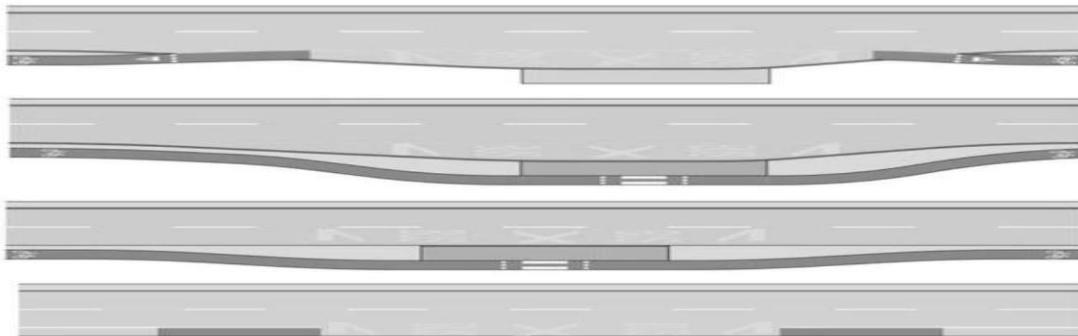
Slika 5.13. Vođenje biciklističkih prometnica u zoni autobusnih stajališta

Zbog izbjegavanja konflikta na autobusnim stajalištima između pješaka i biciklista, predviđeno je vođenje biciklističke staze iza autobusnog stajališta ili preko autobusnog stajališta na način prikazan na slici 5.13 [15].

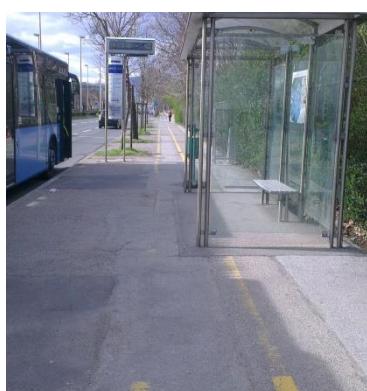
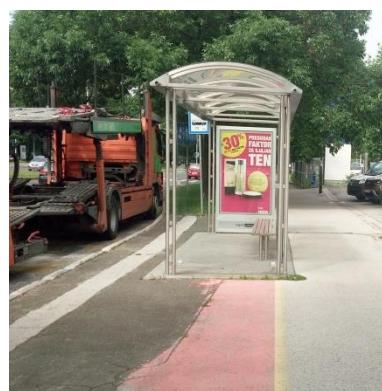
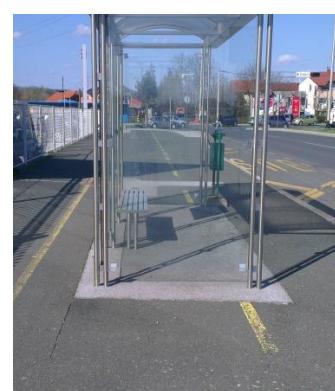
U Zagrebu postoje 72 lokacije na kojima je vođenje biciklističke staze u zoni autobusnog stajališta izvedeno na nepravilan način. Postoji i nekoliko lokacija gdje je autobusna stanica postavljena nasred biciklističke staze, gdje se postavlja pitanje odobravanja takvih radova i puštanje biciklističkog prometa na takvim prometnicama (slika 5.14). Kao dobar primjer može se navesti Radnička cesta gdje je vođenje biciklističkih staza u zoni autobusnog stajališta uzeto u obzir prilikom planiranja prometnice i izvedeno na pravilan način.

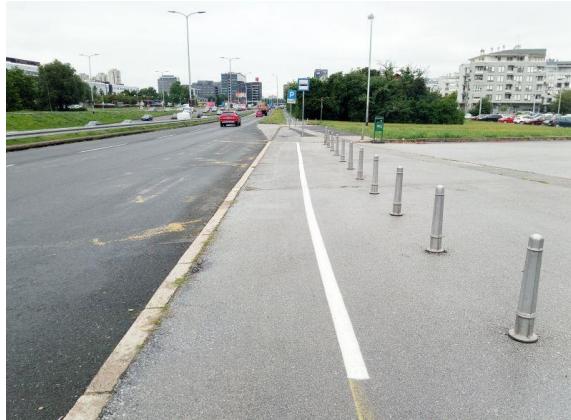
Slika 5.15. Nepravilno vođenje u zoni autobusnog stajališta

I kod ovog segmenta je uočeno na se staze prepravljaju na način koji nije sukladan Pravilniku, kao što je slučaj na Slavonskoj aveniji kod Nacionalne i sveučilišne knjižnice gdje postoji dovoljno prostora iza autobusnog stajališta da se staza izvede na pravilan način. (slika 5.15).

Čak i u slučaju nedostatka prostora postoji mogućnost vođenja staze izravno preko ugibališta, što zahtijeva minimalne troškove zbog spuštanja rubnjaka. Ipak, takav način vođenja bi trebao predstavljati zadnji izbor ukoliko ne postoji mogućnost vođenja staze iza stajališta zbog smanjene sigurnosti biciklista i mogućeg konflikta s autobusom. Još jedna stvar koju bi trebalo u obzir jest da li se radi o početno-završnom stajalištu. Početno-završno stajalište nije pogodno za vođenje biciklističke staze preko stajališta jer autobus na tom stajalištu provodi više vremena. Trebalо bi definirati i vođenje biciklističkih staza u zoni tramvajskog stajališta za eventualne buduće potrebe.

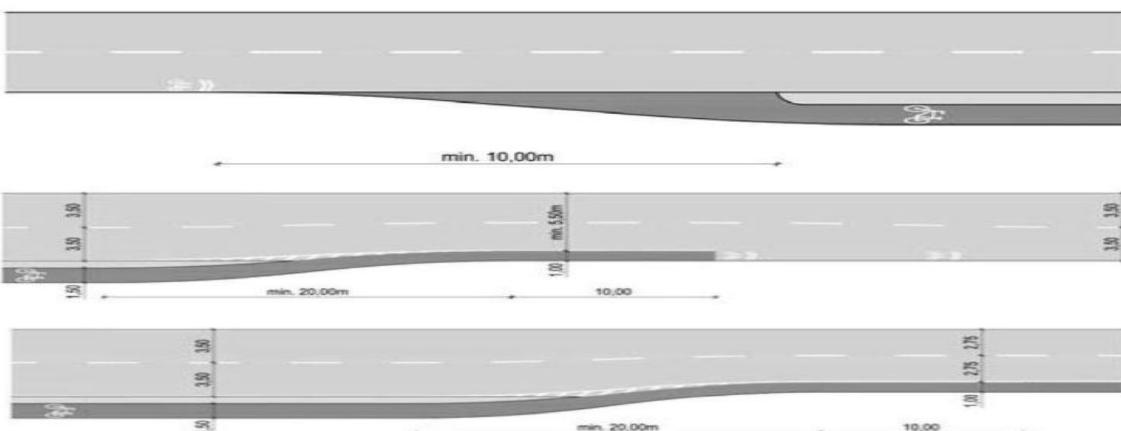
Slika 5.16. Izvodenje prijelaznih površina propisano Pravilnikom

Kako bi se omogućila neprekidna vožnja i cjelovita povezanost između različitih prometnih površina predviđena su tehnička rješenja prijelaza biciklističke staze u biciklistički trak ili na kolnik s mješovitim prometom. Takve prijelazne površine treba izvoditi na preglednom mjestu uz propisanu prometnu signalizaciju. U Zagrebu trenutno ne postoji niti jedna biciklistička staza koja je na takav način spojena na cestovnu mrežu. Počeci i završeci biciklističkih staza počinju i završavaju na nogostupu ili na raskrižjima, a treba ih izvoditi na način prikazan na slici 5.16.

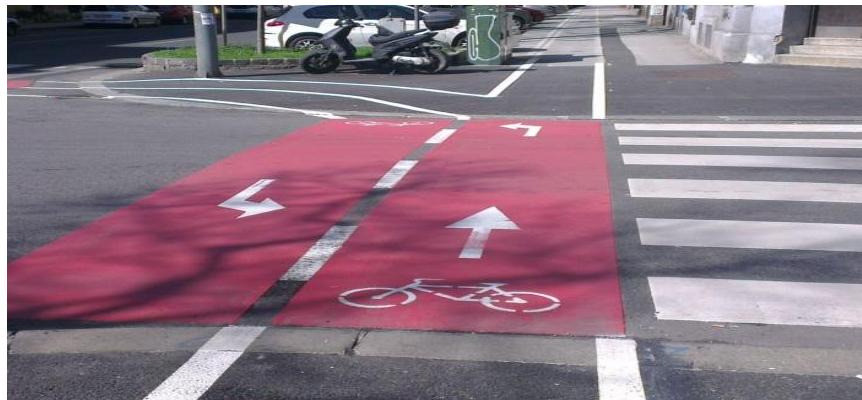
Slika 5.17. Primjer nelogično označene strelice za smjer vožnje

nekim situacijama teško zaključiti da li se uopće radi o dvosmjernim stazama i koji je pravilan smjer vožnje. Na mjestima gdje jednosmjerna staza postaje dvosmjerna to bi svakako trebalo označiti prometnim znakom ili strelicama na stazi. U Klaićevoj ulici su strelice za vođenje biciklističkog prometa nelogično označene, gdje se biciklista upućuje na obavezan smjer lijevo, iako se staza nastavlja ravno (slika 5.17).

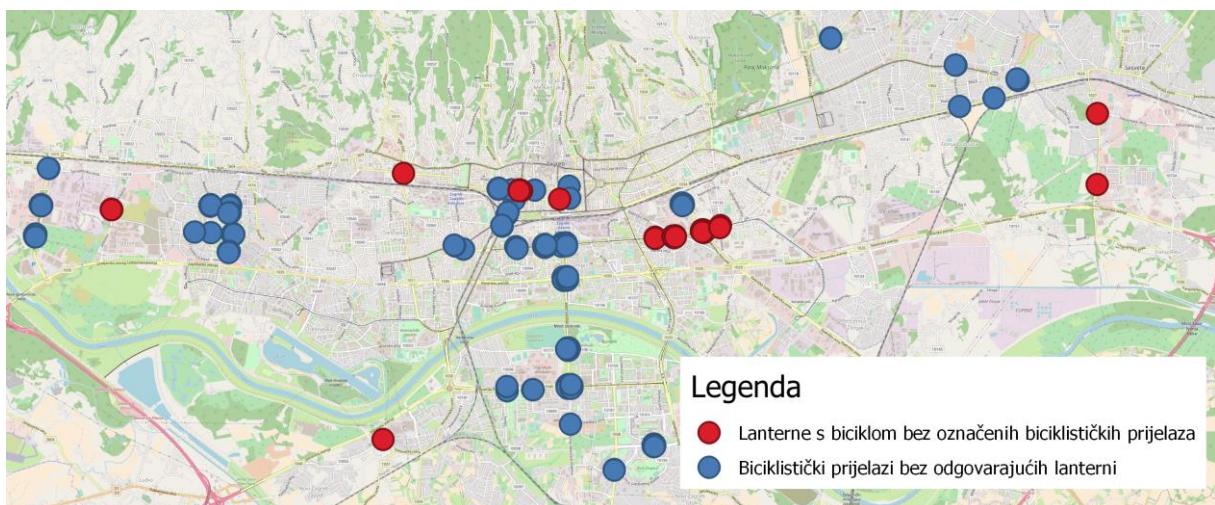
Slika 5.18. Lokacije sa neuskladenom horizontalnom i vertikalnom signalizacijom

Jedan od problema biciklističkih prometnica u Zagrebu je i neusklađenost horizontalne i vertikalne signalizacije, odnosno oznaka na biciklističkoj stazi sa prometnim znakovima i semaforskim lanternama. Što se tiče prometnih znakova to najčešće podrazumijeva pogrešno postavljene prometne znakove koji krivo označavaju prostor predviđen za pješake i biciklističku stazu. Također kod jednosmjernih biciklističkih staza, na nekim lokacijama su postavljeni i znakovi koji su naličjem okrenuti na drugu stranu što može implicirati na nejasno označen smjer kretanja.

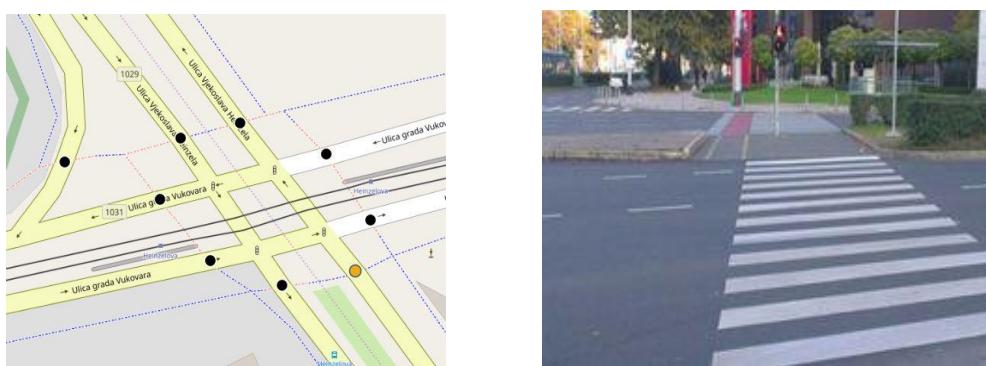
Slika 5.19. Loše planiranje biciklističkih prijelaza u zoni raskrižja

Biciklistički prijelazi na nekim lokacijama nisu označeni planski i smisleno. Na slici 5.19 prikazano je raskrižje Heinzelove i Vukovarske ulice u QGIS okruženju gdje je samo na jednom dijelu raskrižja označen biciklistički prijelaz (narančasta točka), dok na drugim dijelovima raskrižja iz nepoznatoga razloga nema biciklističkih prijelaza (crne točke). Na svim središnjim dijelovima raskrižja gdje se nalazi tramvajska pruga i zeleni pojas vidljive su oznake biciklističke staze. Na južnom privozu je označen biciklistički prijelaz samo na polovici prometnice (slika 5.19 b). Nerealno je očekivati da će biciklist preko pola raskrižja gurati bicikl, a preko druge polovice voziti. Prema Pravilniku pri planiranju i projektiranju biciklističke infrastrukture treba primjenjivati načela sigurnosti i cjelovitosti.

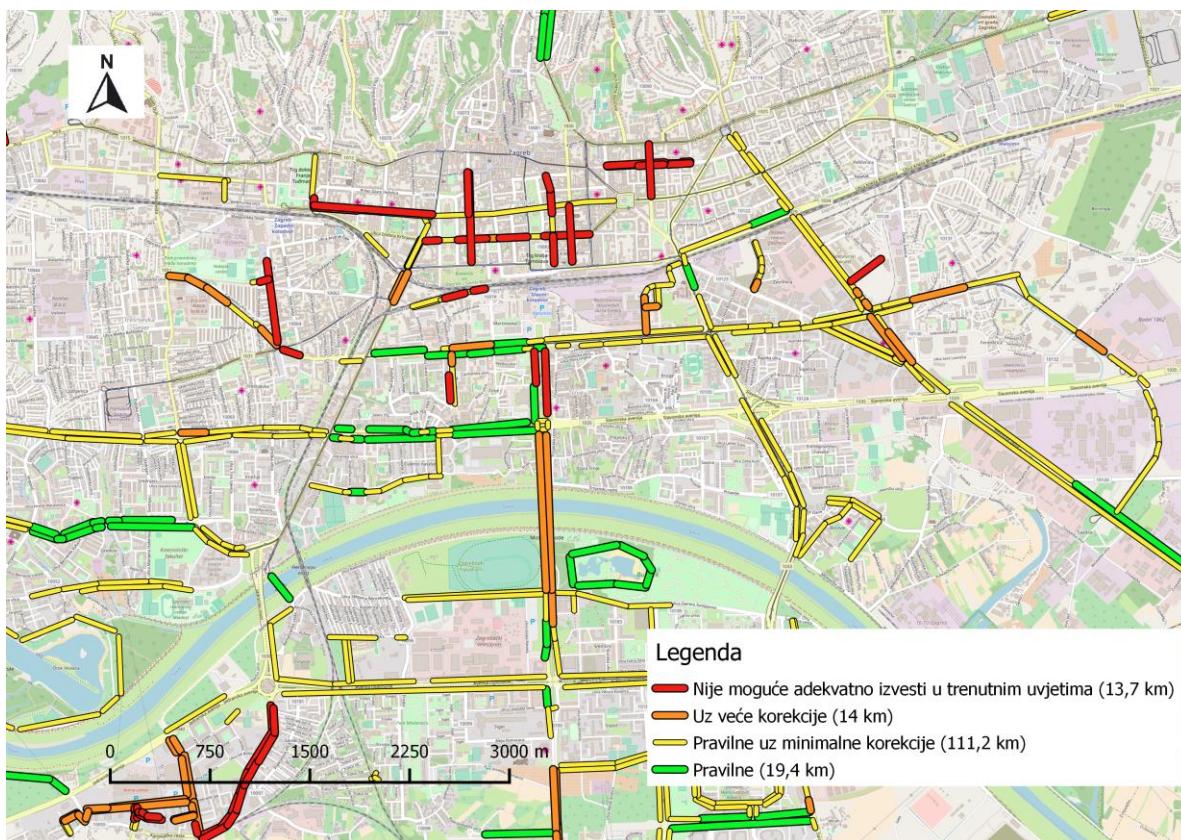
Slika 5.20. Kategorizacija prometnica prema nepravilnostima (uže područje)

Kako bi se korekcije mogle odraditi sustavno i planski, napravljena je kategorizacija prometnica u četiri kategorije. Budući da je Pravilnik vrlo striktan, mali postotak prometnica je u potpunosti u skladu s istim. Unatoč tome velik dio prometnica se može uskladiti s Pravilnikom uz minimalne korekcije. Na nekim biciklističkim stazama bit će dovoljno prepraviti žute oznake i mjestimična oštećenja. Novoizgrađena staza oko jezera Jarun isto tako nije u potpunosti po Pravilniku jer nema odgovarajući zaštitni pojas od motornog prometa i nije visinski ili tlocrtno odvojena od motornog prometa (članak 4.3) [15]. U ulici Hrvatskog Sokola će biti potrebno samo premjestiti ili ukloniti klupe koje se nalaze neposredno uz stazu da bi staza bila u potpunosti u skladu s Pravilnikom.

što iznosi oko 12 % ukupne duljine svih biciklističkih staza u Zagrebu. I kod pravilno izvedenih prometnica moglo bi se naći manjih nedostataka kao što je zelenilo koje zadire u profil staze, što je posljedica neodržavanja i nedostatak prijelaznih površina kod nekih staza. Neke od staza koje su kategorizirane kao pravilne su: dijelovi Vukovarske, Horvaćanske, Zagrebačke avenije, dio staze u Blatu, biciklistička staza kod Buzina, ulica Medveščak i Savski most. U 2. kategoriju su uključene staze označene žutim i dotrajalim oznakama, neoznačene staze koje se mogu označiti, ali na kojima postoji dovoljno prostora za bicikliste i pješake. U ovoj kategoriji su sve staze koje prvenstveno imaju odgovarajuće prostorne uvjete za pravilnu izvedbu biciklističke staze. Moguće je da u trenutnom stanju neke od takvih prometnica imaju i više nepravilnosti, ali onih koje se mogu vrlo lako prepraviti. U 3. kategoriju ulaze staze koje zahtijevaju proširenja nogostupa, stavljanje nove asfaltne podloge na većoj duljini, pomicanje stupova i druge skuplje zahvate. 4. kategorija obuhvaća one staze koje se ne mogu prepraviti jer u njihovom okruženju ne postoji dovoljno slobodnog prostora, odnosno mogle bi se izvesti uz preraspodjelu prostora i uklanjanje parkirališnih mjeseta ili smanjenje kapaciteta prometnice što zahtijeva donošenje odluke od strane Grada i kompenzaciju smanjenja kapaciteta provođenjem drugih mjera (*Park & Ride*, podzemne garaže za stanare, povećanje prosječne brzine javnog prijevoza)

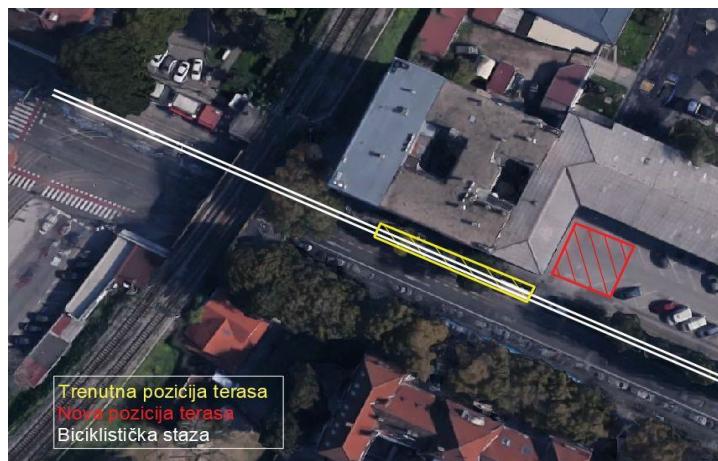
Slika 6.4. Idejno rješenje spajanja biciklističke staze u Savskoj ulici

Na biciklističkoj mreži je moguće napraviti niz manjih, jednostavnih korekcija koje mogu uvelike doprinijeti funkcionalnosti i cjelovitosti biciklističke mreže. U nastavku su navedene neke od mjera. U Savskoj ulici kod Studentskog centra u smjeru sjevera postoji prekid staze zbog zauzeća prostora na kojem se nalaze terase ugostiteljskih objekata. Predlaže se pomicanje terasa na dio parkirališta ispred Studentskog centra koje u većini slučajeva nije popunjeno do maksimalnog kapaciteta.

Na taj način bi se dobio prostor za spajanje staze sa prijelazom kod raskrižja Vodnikove i Savske ulice, a vlasnici ugostiteljskih objekata ne bi bili financijski oštećeni

zbog uklanjanja terasa, već bi dobili prostor jednake površine u neposrednoj blizini. Zbog pomicanja terasa izgubilo bi se tri do pet parkirnih mjesta. Idejno rješenje je prikazano na slici 6.4. Žutom bojom je označena trenutna pozicija terasa, a crvenom nova pozicija. Slično rješenje se može primijeniti kod Fakulteta elektrotehnike i računarstva gdje se terasa može premjestiti desetak metara prema istoku iza ugla zgrade ili treba stazu proširiti prema Vukovarskoj što zahtijeva smanjenje zelene površine. Na početku Horvaćanske ulice u smjeru zapada moguće je označiti zonu smirenog prometa duž parkirališta, kako ne bi bilo prekida na potezu od Selske ulice. U Vukovarskoj ulici kod Zagrebačkog holdinga stazu je moguće voditi uz samu Vukovarsku uz koso parkirana vozila i na taj način maknuti bicikliste od pješaka i uzdužno parkiranih vozila gdje može doći do naleta biciklista na putnike vozila prilikom otvaranja vrata. Kod *Raiffeisen* banke u Vukovarskoj moguće je označiti piktograme bicikla duž parkirališta i prometni znak koji upozorava vozače koji ulaze na parkiralište na prisutnost biciklista. Zbog nepostojanja biciklističke staze s druge strane ulice, na ovom dijelu je potrebno biciklistima osigurati sigurno prometovanje u oba smjera.
