**ANALIZA I PROCJENA RIZIKA ZRAKOPLOVNIH NESREĆA U  
SLUČAJU OTKAZA KOMUNIKACIJSKOG I NAVIGACIJSKOG  
SUSTAVA**

**DIPLOMSKI RAD**

**ANALYSIS AND RISK ASSESSMENT OF AIRCRAFT ACCIDENTS IN  
CASE OF COMMUNICATION AND NAVIGATION SYSTEMS  
FAILURE**

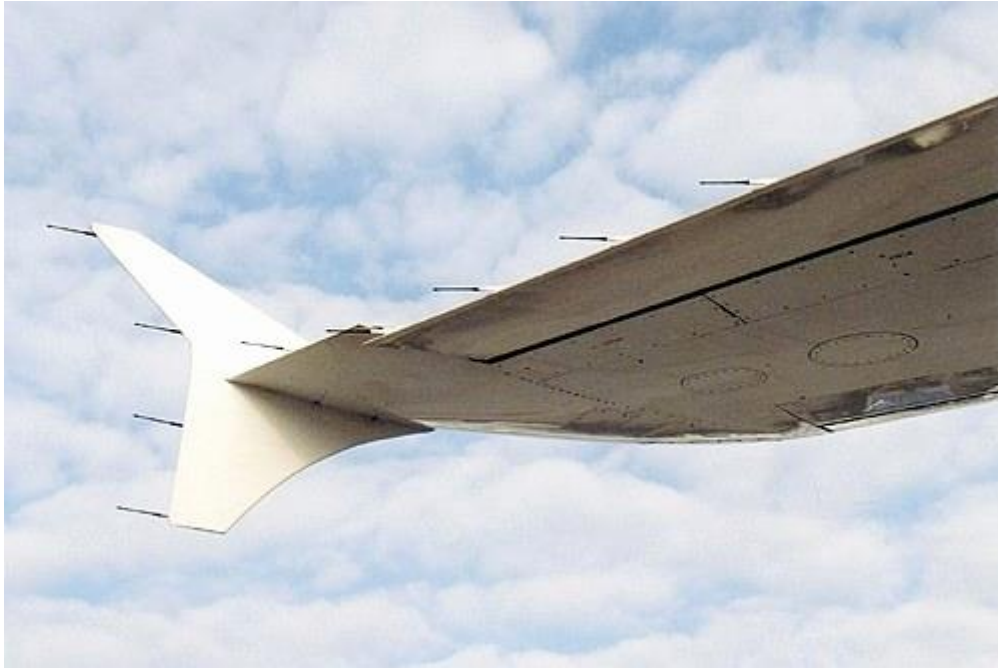
**Slika 7.** Statičko pražnjenje na primjeru zrakoplova A320, [19]

Statička pražnjenja ugrađuju se na pratećim rubovima primarnih površina za upravljanje letom što je prikazano na slici 6 i 7. Oni omogućuju postupno odvođenje statičkih električnih naboja tijekom leta.[8]

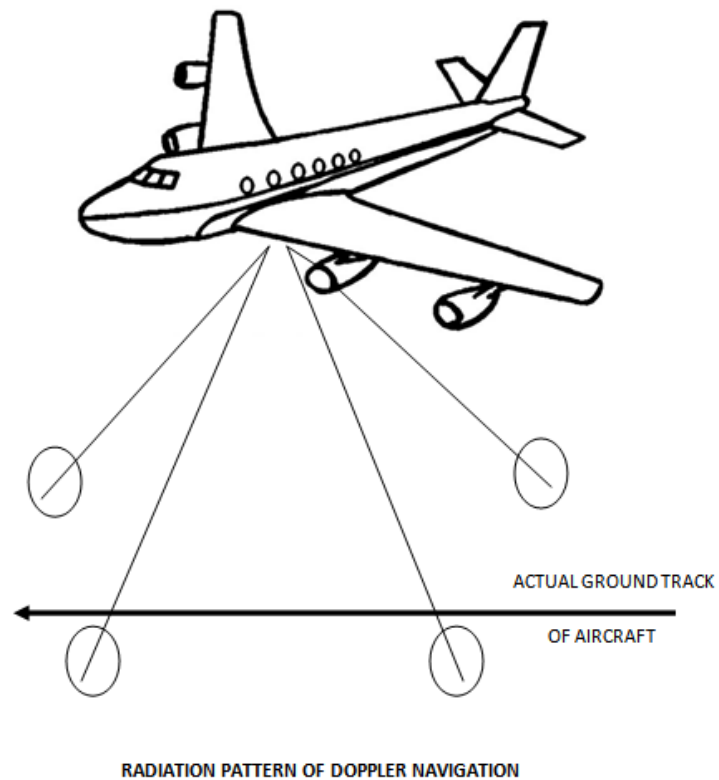
Doplerov efekt može se opisati kao promjena u promatranj frekvenciji kada su izvor (odašiljač) i promatrač (primatelj) u pokretu u odnosu jedan na drugi. U zraku dopler radara postoji odašiljač koji, pomoću usmjerene antene, zrači energiju prema tlu. Prijemnik prima odjek prenesene energije što je vidljivo na slici 10. Tako postoji situacija u kojoj se i odašiljač i prijemnik kreću u odnosu na tlo, posljedično se izvorna frekvencija koja se prenosi mijenja dva puta. Razlika između prenesenih i primljenih frekvencija poznata je kao Doplerov pomak i vrlo je proporcionalna relativnom gibanju između zrakoplova i tla duž smjera radarske zrake. [9]

**Slika 10:** Dopler navigacijski sustav, [9]

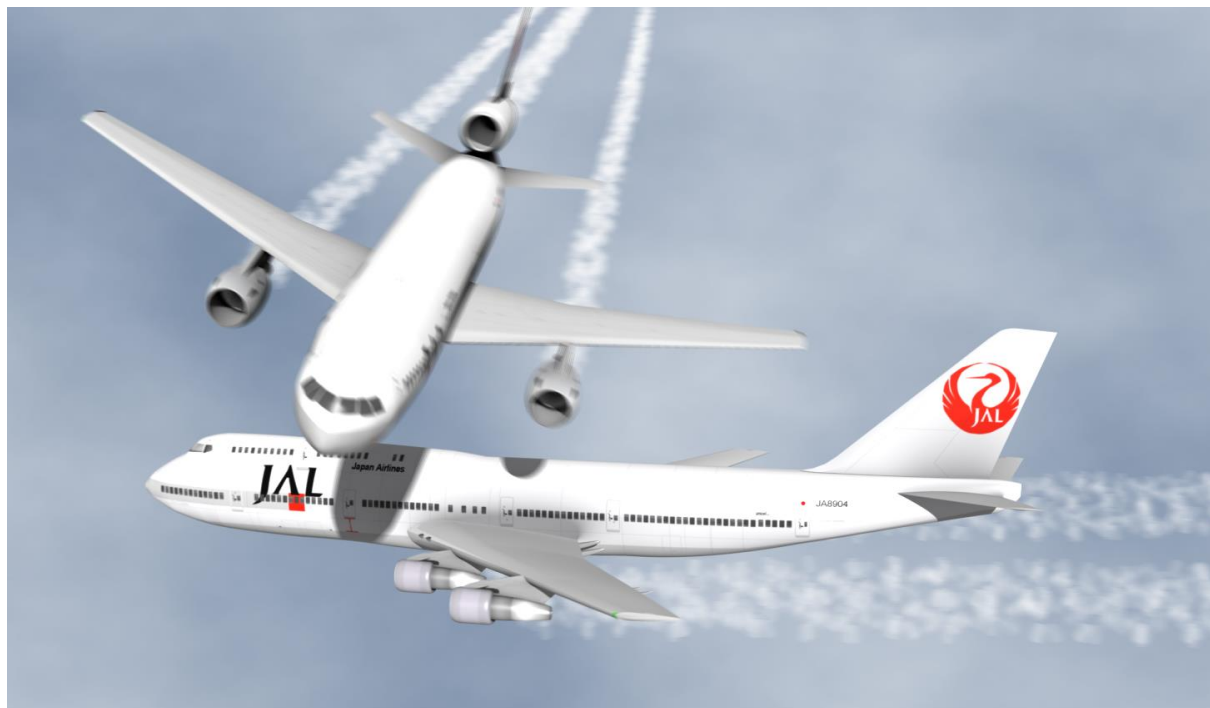
prostoru. Ekstrapoliranjem trenutne rasponske i visinske razlike na očekivane buduće vrijednosti, TCAS određuje potencijal prijetnje od sudara. [13]

**Slika 12:** Izbjegavanje potencijalne prijetnje od sudara pomoću TCAS sustava, [13]

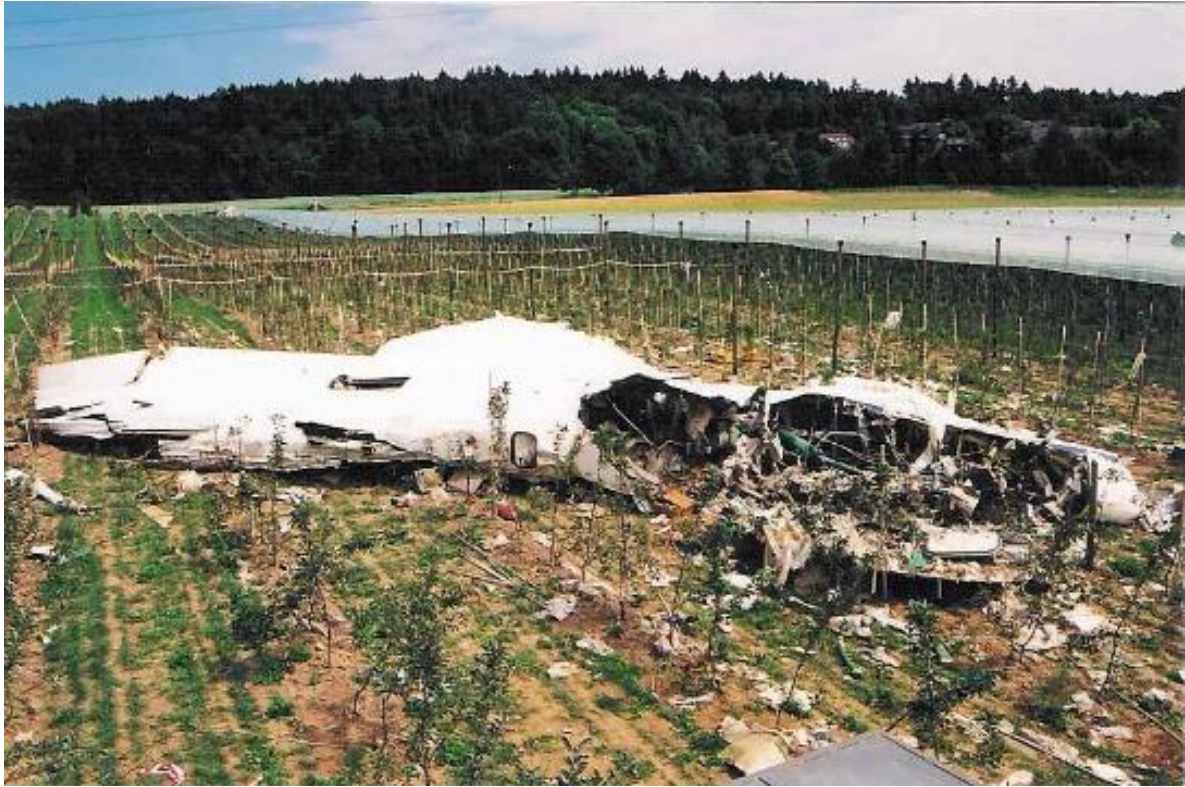
**Slika 17:** Prednji dio trupa zrakoplova, [15]

Na letu ova dva zrakoplova koja su doživjela veliku nesreću tijekom leta, od kojih nitko nije preživio, oba zrakoplova su uništena. Boeing B757-200 je izgubio većinu svog vertikalnog repa zbog sudara i uništile su ga udarne sile. Tupoljev TU154M se od siline udarca pri velikoj brzini prepolovio u nekoliko dijelova što je prikazano na slikama 17,18 i 19.

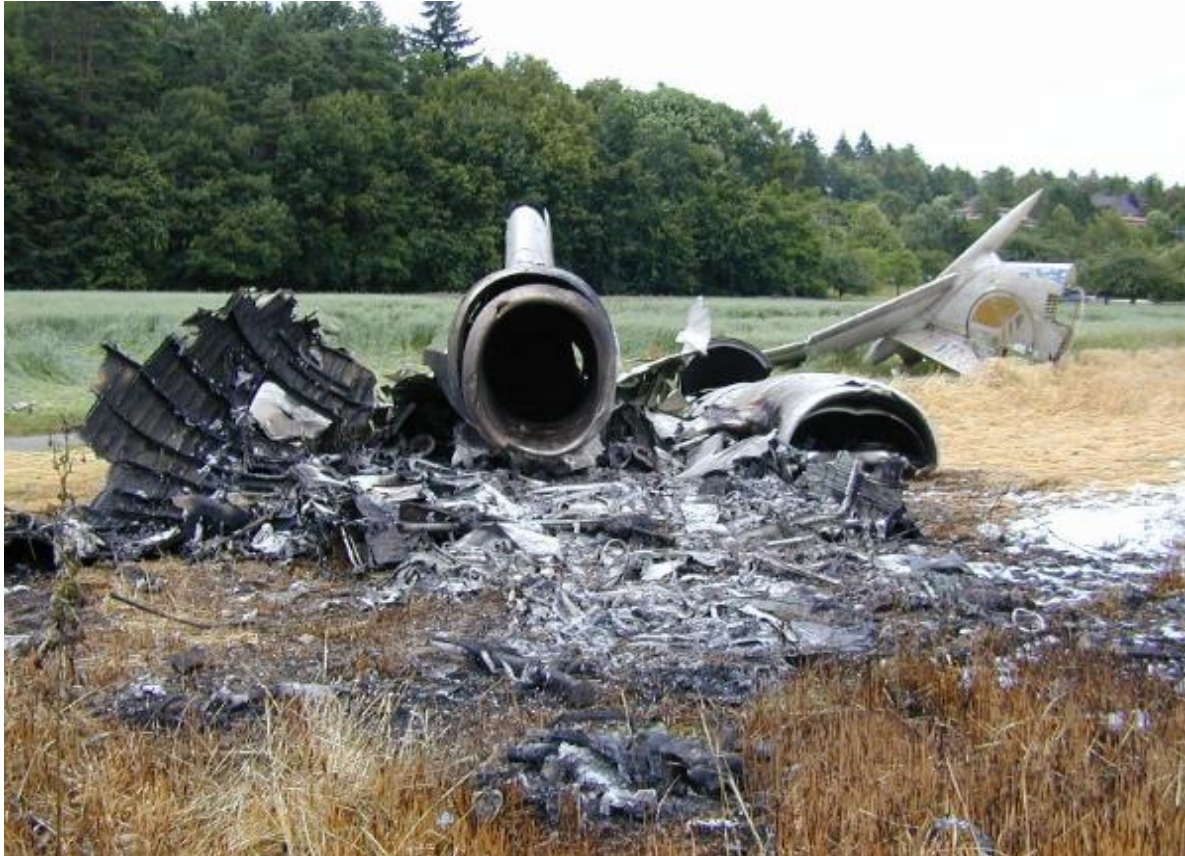
**Slika 19:** Stražnji dio trupa zrakoplova, [15]

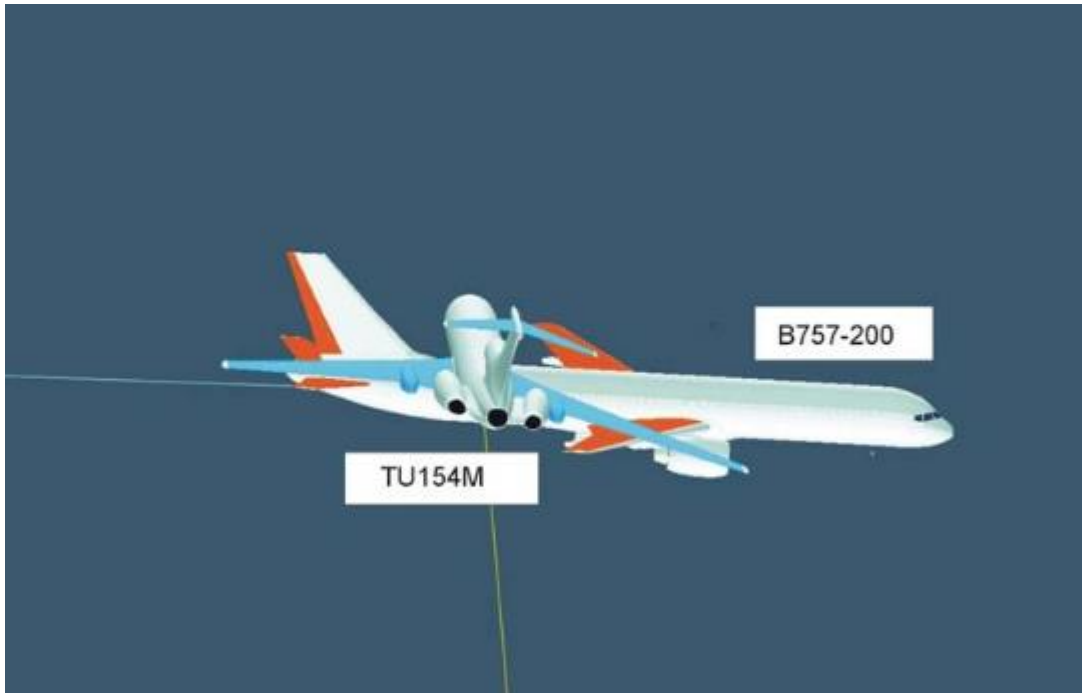
**Slika 20:** Rekonstrukcija zrakoplovne nesreće, [15]
