Identifikacija potencijalno opasnih mjesta na državnoj cesti D3

Master's thesis / Diplomski rad

**IDENTIFIKACIJA POTENCIJALNO OPASNIH
MJESTA NA DRŽAVNOJ CESTI D3**

**IDENTIFICATION OF POTENTIAL HAZARDOUS LOCATIONS
ON D3 STATE ROAD**

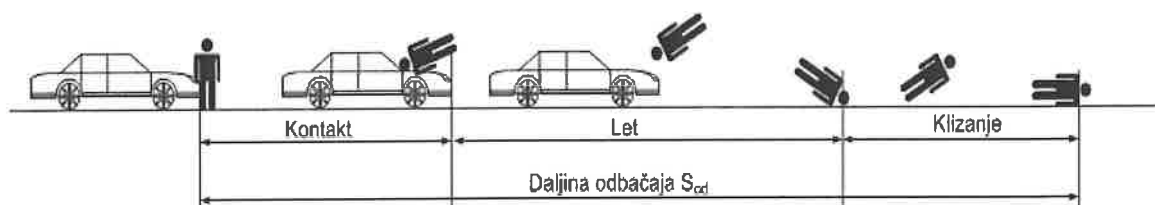
Slika 4. Faze frontalnog naleta na pješaka, [9]

Kako je već ranije navedeno, budući da vozilo koči, prvu fazu udara vozila na pješaka čini sam kontakt odnosno udar te nošenje tijela na vozilu. U slučaju kada vozilo koči u drugoj fazi dolazi do odvajanja tijela od vozila te gibanje tijela u zraku sve dok ono ne dotakne podlogu, čime završava druga faza. Treća faza predstavlja klizanje tijela pješaka po kolniku sve dok se ono ne zaustavi zbog utjecaja trenja u području kontakta tijela i podloge. Prilikom određivanja duljine odbačaja pješaka vrlo su značajni svi elementi svake faze frontalnog naleta.

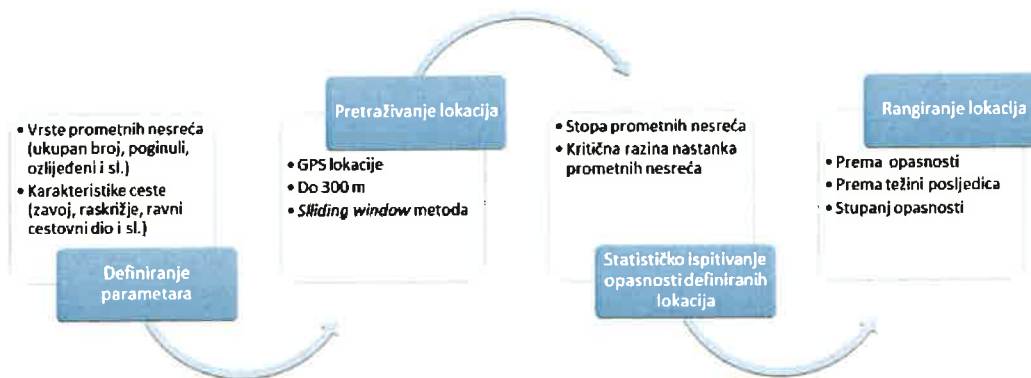
Slika 15. Koraci provedbe identifikacije opasnog mjesta, [12]

Korak 1. Prvi korak kod identifikacije potencijalno opasnih mjesta čini definiranje parametara na temelju kojih će se identificirati opasna mjesta. Ako se opasna mjesta pretražuju na temelju kriterija poginulih osoba, tada je potrebno na zadanoj cesti izdvojiti sve lokacije na kojima se u protekle tri godine dogodila prometna nesreća u kojoj se smrtno stradala barem jedna osoba. Osim kriterija poginulih, još mogu biti uzete prometne nesreće sa materijalnom štetom, lakše ozlijeđenima, teže ozlijeđenima i sl. Također, osim vrste nesreće (obzirom na posljedice) o kojoj se radi potrebno je definirati i druga obilježja opasnih mjesta. To zahtijeva definiranje npr. dali se pretražuju ravni dijelovi, raskrižja i dr. [12].

Autori u [12] navode kako se način i proces identifikacije može prikazati kroz pet koraka prikazanih na Slici 15.
