SVEUČILIŠTE U ZAGREBU
FAKULTET PROMETNIH ZNANOSTI

**TEHNIČKI PREGLED VOZILA KAO ČIMBENIK
SIGURNOSTI U CESTOVNOM PROMETU**

ZAVRŠNI RAD

TECHNICAL INSPECTION OF VEHICLES AS ROAD TRAFFIC SAFETY FACTOR

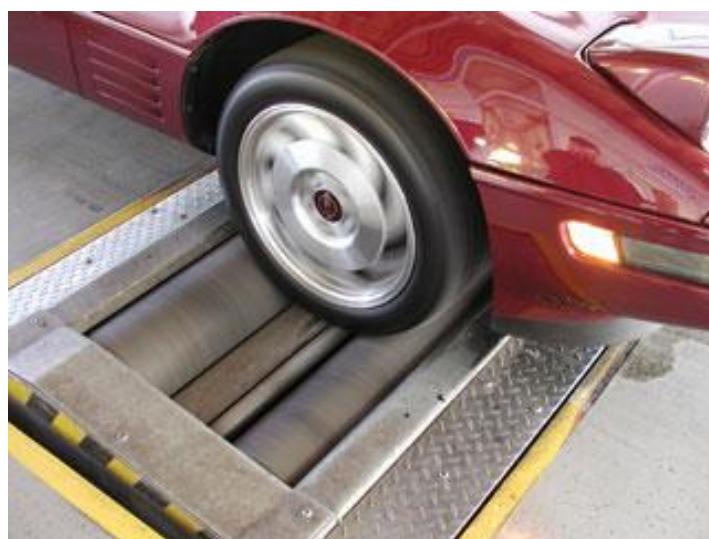
Slika 1. Valjci za ispitivanje kočne sile
(Izvor: [6])

Prilikom kontrole kočnica nadzornik se vozilom navozi na uređaj za ispitivanje kočnica vozila te ispituje kočionu silu na prednjoj i zadnjoj osovini, te kočionu silu pomoćne (mehaničke) kočnice (slika 1). Ukupni koeficijent sile kočenja radne kočnice za osobna vozila prvi puta registrirana prije 1. siječnja 2012. ne smije biti manji od 50 %, odnosno 58 % za osobna vozila prvi puta registrirana nakon 1. siječnja 2012. godine. Ukupni koeficijent sile pomoćne kočnice za osobna vozila ne smije biti manji od 16 %. Razlika sila kočenja za radnu kočnicu na kotačima iste osovine ne smije biti veća od 25 %, a za pomoćnu kočnicu 30 %. Nejednolikost sile kočenja na jednom kotaču ne smije biti veća od 20 %. Postotak nejednolikosti sile kočenja izračunava se približno na polovici sile kočenja koja izaziva blokadu, a za osnovicu izračunavanja se uzima veća sila kočenja. Sva odstupanja od ovih zakonskih normi značilo bi ne samo pad na tehničkom pregledu nego i opasnost na cesti iz razloga što bi se vrlo vjerojatno prilikom naglog kočenja vozilo zanjelo, pa čak i prevrnulo.[6]

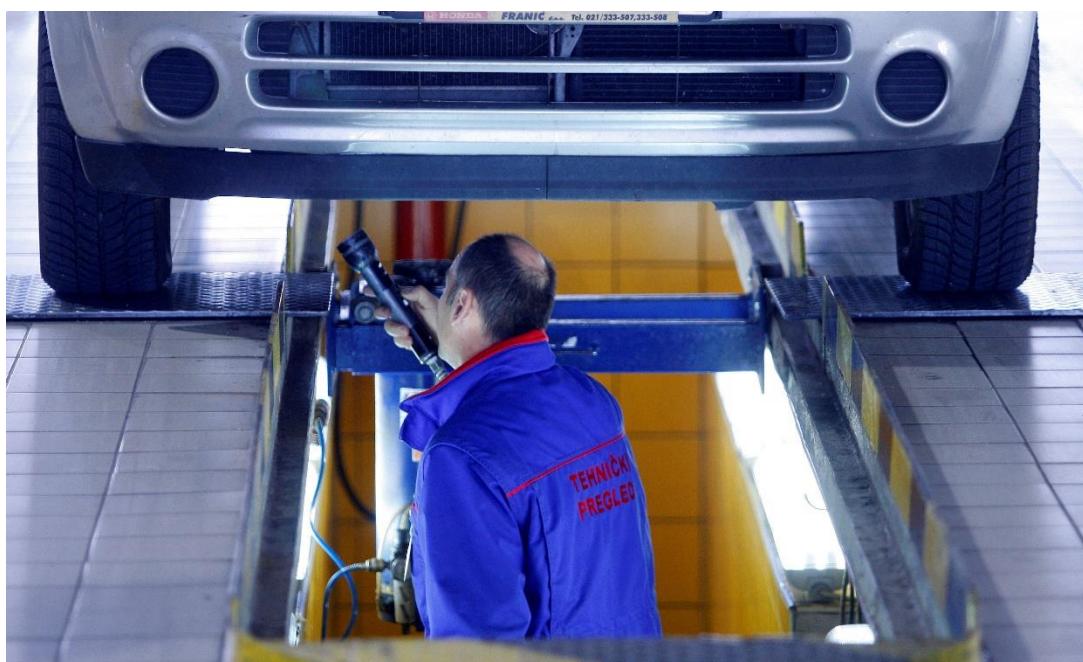
Slika 2. Nadzornik vrši pregled vozila na kanalu
(Izvor: [14])

Pregledom vozila na kanalu nadzornik pregledava cijeli donji postroj, koroziju, ispušni sustav, dijelove ovjesa, poluge i zglobove, prijenosni mehanizam, pragove te unutrašnju stranu guma (slika 2). Ono što nadzorniku pomaže u dijagnostici navedenih dijelova i sklopova je razvlačilica, dizalica ili pak platformska dizalica (ovisno o tehničkoj izvedbi tehnološke linije).[6]

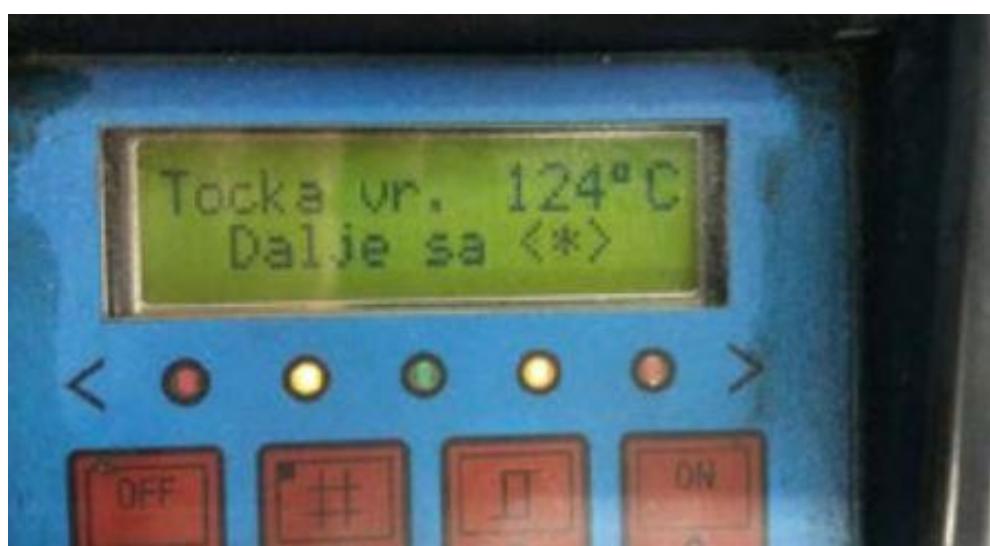
Slika 3. Uredaj za kontrolu temperature kočne tekućine
(Izvor: [8])

Prilikom pregleda kočione tekućine, nadzornik koristi indikator točke isparavanja tekućine za kočenje, gdje kontrolira zakonski propisanu minimalnu temperaturu točke isparavanja od 155 °C (slika 3).[6]

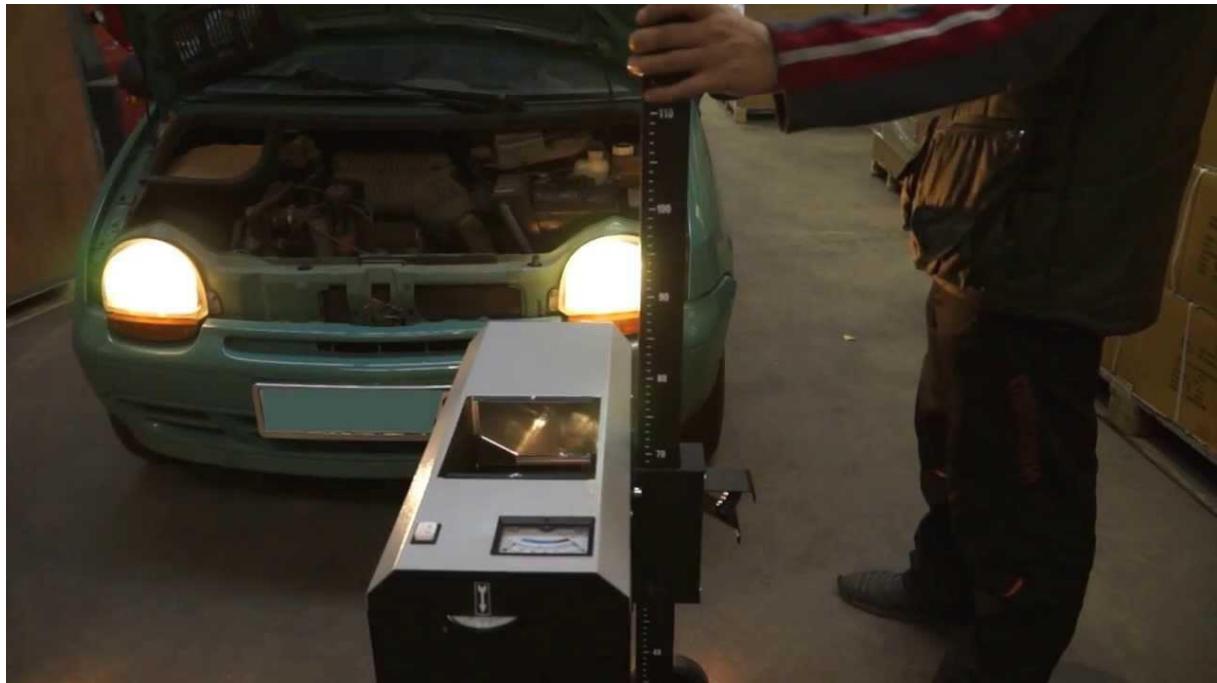
Slika 4. Kontrola jačine svjetlosnog snopa uz pomoć regloskopa
(Izvor: [14])

Na kraju tehnološke linije pregledava se intenzitet i usmjerenost svjetala uređajem pod nazivom regloskop (slika 4). Na svakom vozilu je točno određen postotak nagiba svjetala od strane proizvođača koji se uglavnom kreće u rasponu od 1% do 1,3% što je u pravilu označeno na plastičnom nosaču ili na naljepnici u motornom prostoru. Regloskopom se kontroliraju

kratka, duga i svjetla za maglu, pod uvjetom da je vozilo neopterećeno i uređaj za podešavanje visine svjetala u vozilu podešen na nulu.[6]

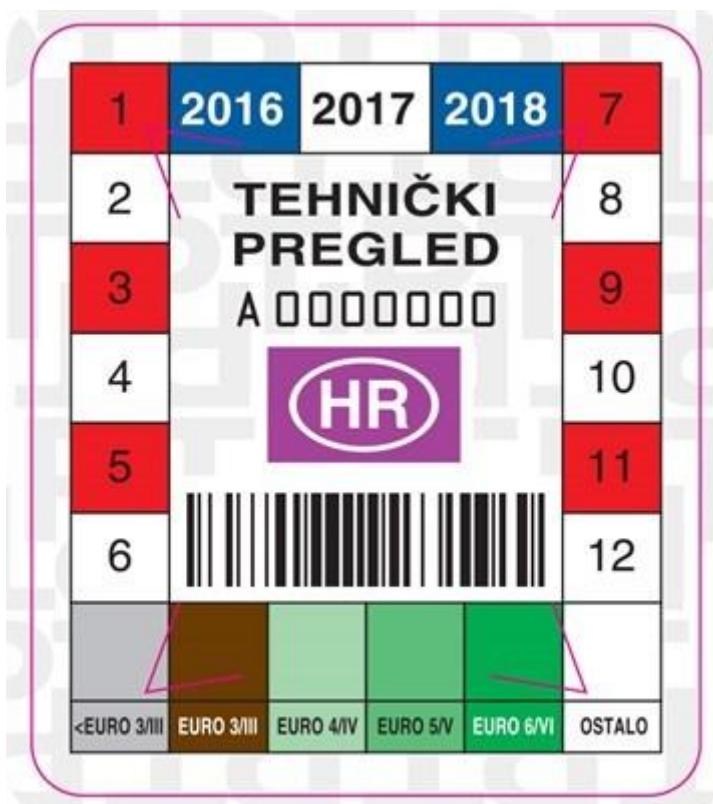
Slika 5. Naljepnica dodijeljena na tehničkom pregledu
(Izvor: [5])

Rok važenja tehničkog pregleda označava se bušenjem broja mjeseca na lijevom ili desnom rubu naljepnice te godine u kojoj ističe rok važenja tehničkog pregleda na gornjem rubu naljepnice. Za vozila kategorije M i N, obavezno se bušenjem polja iznad pripadajućeg natpisa označava ekološka kategorija vozila o čemu se podatak vodi u jedinstvenom programskom rješenju za obradu podataka o tehničkim pregledima i registraciji vozila u

stanicama za tehnički pregled vozila. Za vozila kategorija M i N za koja ne postoji podatak o ekološkoj kategoriji vozila, te za ostale kategorije vozila, polja u donjem rubu naljepnice se ne buše. Za vozila s hibridnim i električnim pogonom, buši se polje iznad natpisa "OSTALO". Ovaj znak/naljepnica postavlja se na vjetrobransko staklo s unutarnje strane u gornji desni kut, a ako zbog veličine vozila to nije moguće onda u donji desni kut. Kod motornih vozila bez vjetrobrana postavlja se na prednjom desnom kraju vozila, a kod priključnih vozila na stražnjem kraju vozila, pokraj registracijske pločice.[5]

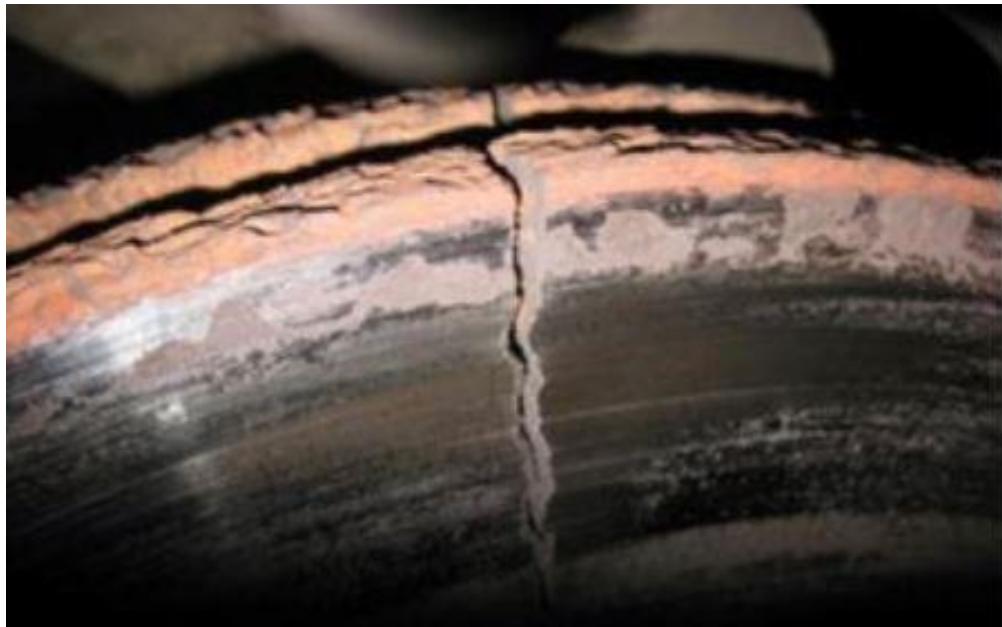
Slika 7. Ispucali kočni disk
(Izvor: [8])

Kočne obloge (pakne) ne smiju biti prekomjerno istrošene jer to smanjuje efikasnost kočenja. Kočne poluge ne mogu biti korodirane i deformirane. Velika opasnost kod bubanj kočnica je pojavnost maziva i ulja jer na taj način se smanjuje trenje između tarnih površina. Kod disk kočnica gleda se izbrazdanost diskova, njihova ispucanost i potrošenost (slika 7). [8]

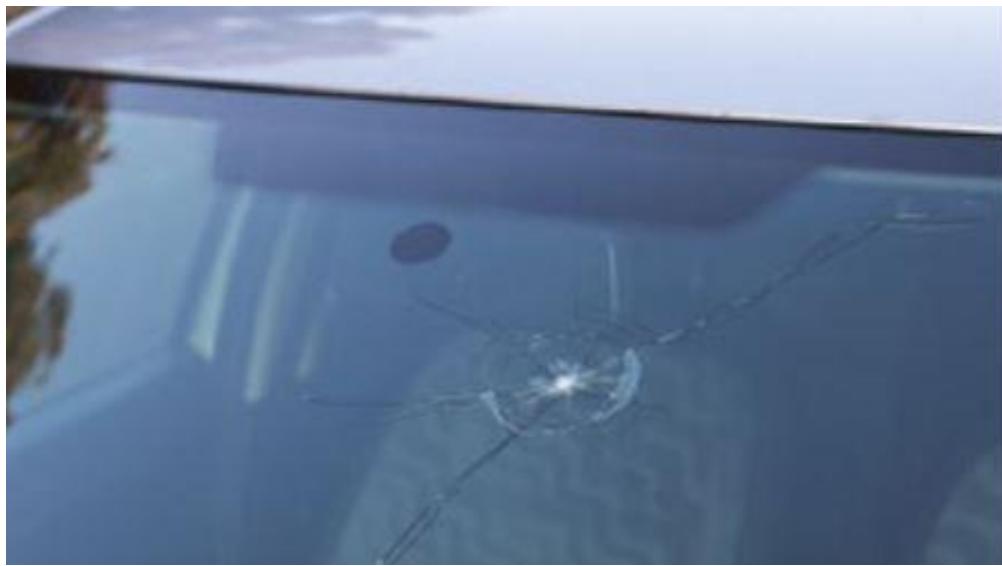
Slika 8. Napuknuto vjetrobransko staklo unutar prostora zahvata brisača
(Izvor: [8])

Vidno polje ne smije biti zaklonjeno, a to podrazumijeva prostor koje obuhvaćaju brisači. Napuknutost vjetrobranskog stakla tolerira se, ako je ono manje oštećeno izvan područja zahvata brisača, a ako je unutar prostora zahvata brisača onda vozilo ne može proći tehnički pregled (slika 8). Svako veliko oštećenje smanjuje vidljivost i vozilo mora biti isključeno iz prometa. Stakla ne smiju biti dodatno zatamnjena. Istrošene metlice na brisačima

slabo otklanjanju sadržaj sa vjetrobranskog stakla te je dovoljan razlog za ne prolazak tehničkog pregleda. Perači stakla moraju raditi. Retrovizori koji su oštećeni i kod kojih postoji mogućnost otpadanja zbog loše pričvršćenosti zrcala ili držača zrcala, postoji mogućnost otpadanja ili dolazi do vibracija zrcala da je slika nejasna, predstavljaju sigurnosnu ugrozu jer vozač nema uvid u promet iza sebe. [8]

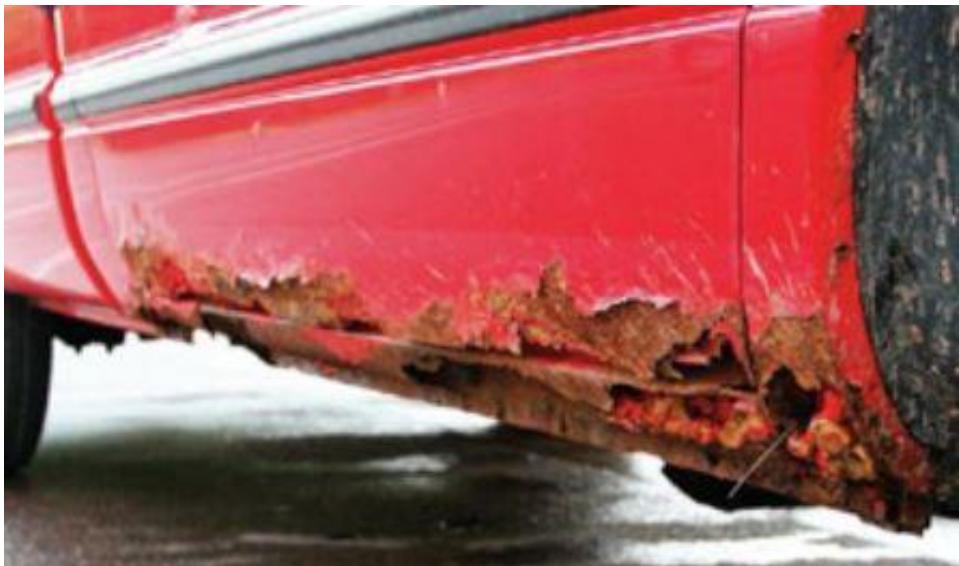
Slika 9. Korozija na pragovima vozila
(Izvor: [8])

Sve vrste površinskih korozija mogu proći kao manji nedostatak te vozilo i dalje može zadovoljiti kriterije za prolazak tehničkog pregleda, ali strukturalna korozija koja nastupa na šasiji ili karoseriji dovodi do smanjenja čvrstoće šasije i karoserije (slika 9). Na taj način može doći do pucanja šasije. Korozija se provjerava na podvozju vozila. Svi vijci i matice moraju biti čvrsto nategnuti, a loši varovi predstavljaju mogućnost pucanja. Ako je sjedalo uništeno do te mjere da putnici mogu biti ozlijeđeni, opasan je nedostatak. Sjedalo se mora moći pomicati u svrhu pozicioniranja, ne smije se nekontrolirano pomicati i biti labavo. Vrata na vozilu moraju se pravilno otvoriti i zatvoriti, trebaju biti dobro pričvršćena da ne bi došlo do otpadanja vrata. Blatobran na vozilu mora biti dobro pričvršćen i ne smije dodirivati ostale dijelove vozila.

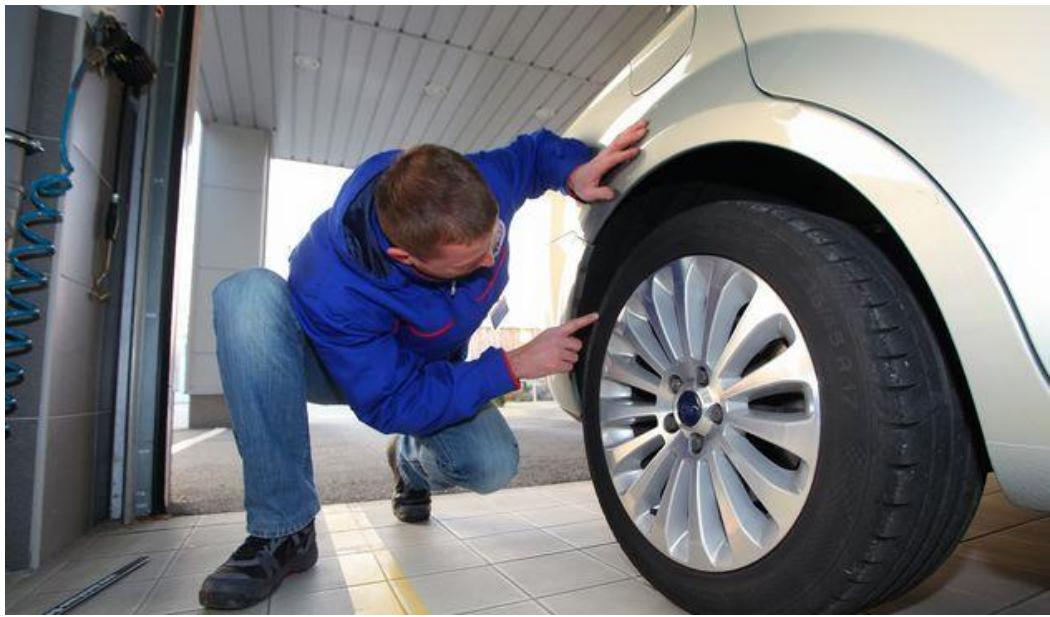
Slika 10. Pregled kotača i pneumatika

Funkcionalnost vozila može biti smanjena zbog puknuća osovine ili vratila, stoga ih je bitno pregledati (slika 10). Ako je osovina ili vratilo neadekvatno pričvršćeni, može se dogoditi odvajanje osovine od vozila. Povlačenjem kotača se provjerava zračnost u ležaju, okretanjem kotača provjerava se razlika u otporu okretanja kotača. Ako se kotač ne okreće to je velika greška. Manžeta na vratilu ne smije biti oštećena. Korozija na čeličnim kotačima je opasna jer može doći do pucanja kotača. Na aluminijskim kotačima ne smije postojati deformacija. Vijci na kotaču ne smiju nedostajati. Pneumatik koji je istrošen i čiji je gazni sloj ispod zakonskog propisanog minimuma, ne može proći tehnički pregled. Pletivo kotača se ne smije vidjeti. Oštećena bočna strana pneumatika veći je nedostatak na vozilu, jer može doći do pucanja i tako dovesti do gubitka tlaka u pneumatiku. Pneumatik ne smije dodirivati ni u kojem trenutku ostale dijelove vozila, što dovodi do neujednačenog trošenja gume. Neispravnost je ako indeks gume ne odgovara masi vozila jer može se dogoditi puknuće ako je opterećenost gume prevelika. Opruge amortizera moraju biti čitave i dobro pričvršćene jer može se dogoditi da amortizer iskoči iz svog nosača. Vodilica koja je puknula ili koja dodiruje pneumatik ugrožava sigurnost vožnje. Neispravan zračni ovjes smanjuje upravljivost i produžuje put kočenja te ga je potrebno prekontrolirati. [8]

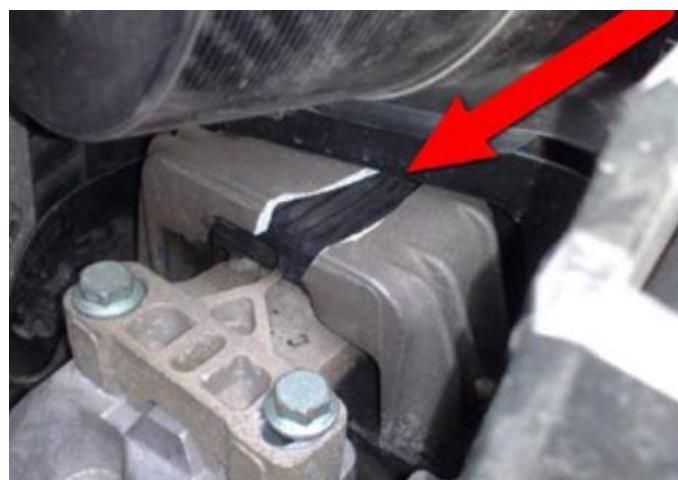
Slika 11. Oštećenje na metalnom nosaču motora

Nosači motora moraju biti neoštećeni i dobro pričvršćeni jer pri djelovanju vibracija može doći do odvajanja motora od oslonca (slika 11). Ne smije biti prevelika zauljenost motora oko brtvi ulja i korita motora jer pri velikom curenju ulja može doći do zapaljenja. Ispušni sustav mora biti neoštećen i dobro spojen i pričvršćen za podnožje vozila. Plinovi iz ispuha ne bi smjeli ulaziti u prozor za putnike. Ako na ispušnom sustavu postoji korozija, vozilo je tehnički neispravno. Kod rashladnog sustava se gleda curenje tekućine koje ne smije biti preveliko. Svaka preinaka na motoru zahtjeva testiranje, ako postoji preinaka na motoru, a ne postoji potvrda o testiranju, takvo vozilo ne može proći tehnički pregled. Također je zabranjeno povećavati snagu motora uz pomoć čipiranja. [8]

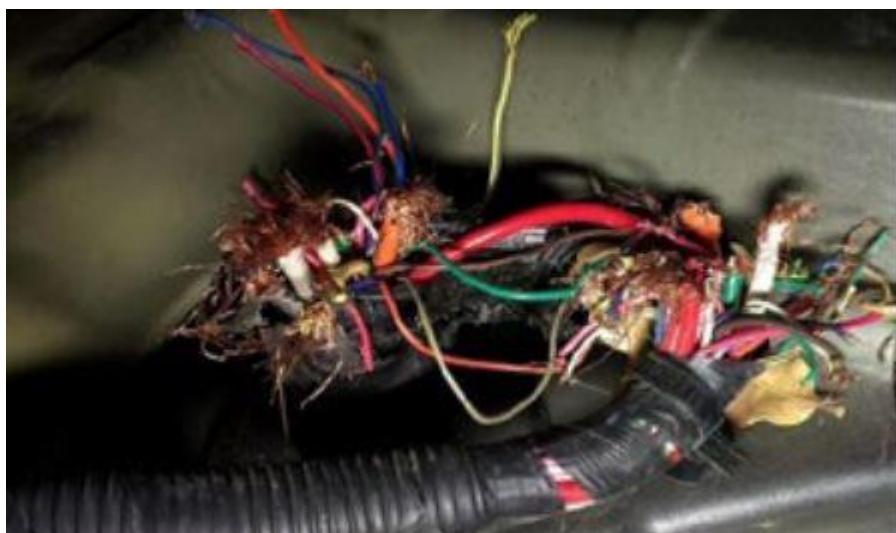
Slika 12. Oštećeni i neizolirani električni vodovi
(Izvor: [8])

Provjerava se da li je akumulator dovoljno dobro pričvršćen, tolerira se malo pomicanje, ako je previše labav i postoji mogućnost da se odvoji od motornog prostora je veliki nedostatak. Električni vodovi mogu biti loše izolirani, ali sve dok ne postoji opasnost od kratkog spoja, stoga ne smije biti vodova koji nisu izolirani jer u protivnom može doći do požara (slika 12). Kablovi od sustava kočenja ili upravljanja (ABS ili ESP) ne smiju biti oštećeni ili prekinuti. [8]

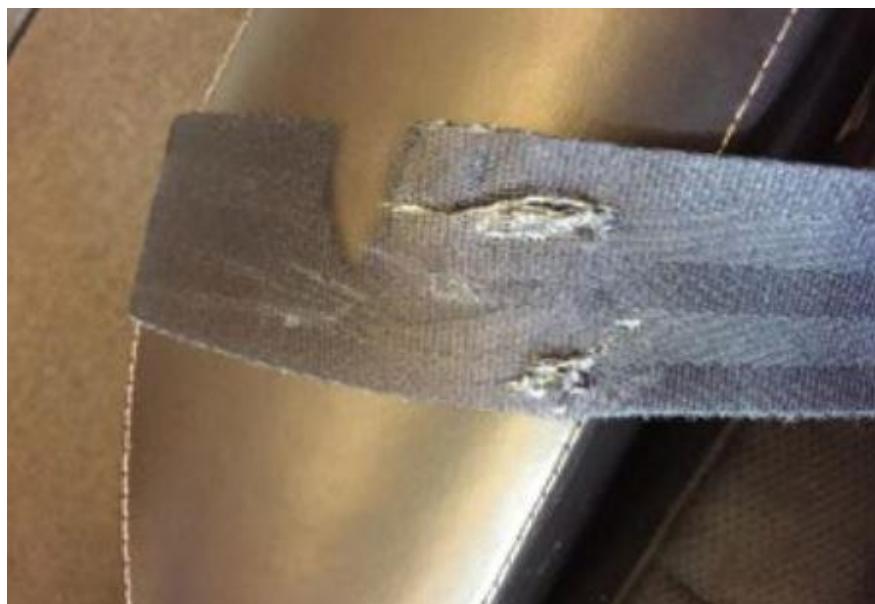
Slika 13. Oštećen sigurnosni pojas
(Izvor: [8])

Sigurnosni pojasevi mogu biti površinski uništeni, ako su oštećeni to predstavlja nedostatak (slika 13). Mehanizam za automatsko uvlačenje pojasa treba funkcionirati, a ne da putnik sam mora rukama gurati pojasa u njegov utor. Sidrišta ne smiju biti oštećena ni labava jer može dovesti do potpunog razdvajanja pojasa, jer prilikom vožnje može doći do ozljedivanja vozača i putnika. Uredaj koji zaključava bravu upravljača može biti neispravan u slučaju da se brava ne želi zaključati, ali opasan je nedostatak kada se brava zaključa pri radu motora. Vrata se ne smiju nekontrolirano otključavati i zaključavati. Manji nedostatak je ako u vozilu nedostaju rezervne žaruljice, ako ne postoji reflektirajući prsluk ili je oštećen, ako nema kutije za prvu pomoć. [8]

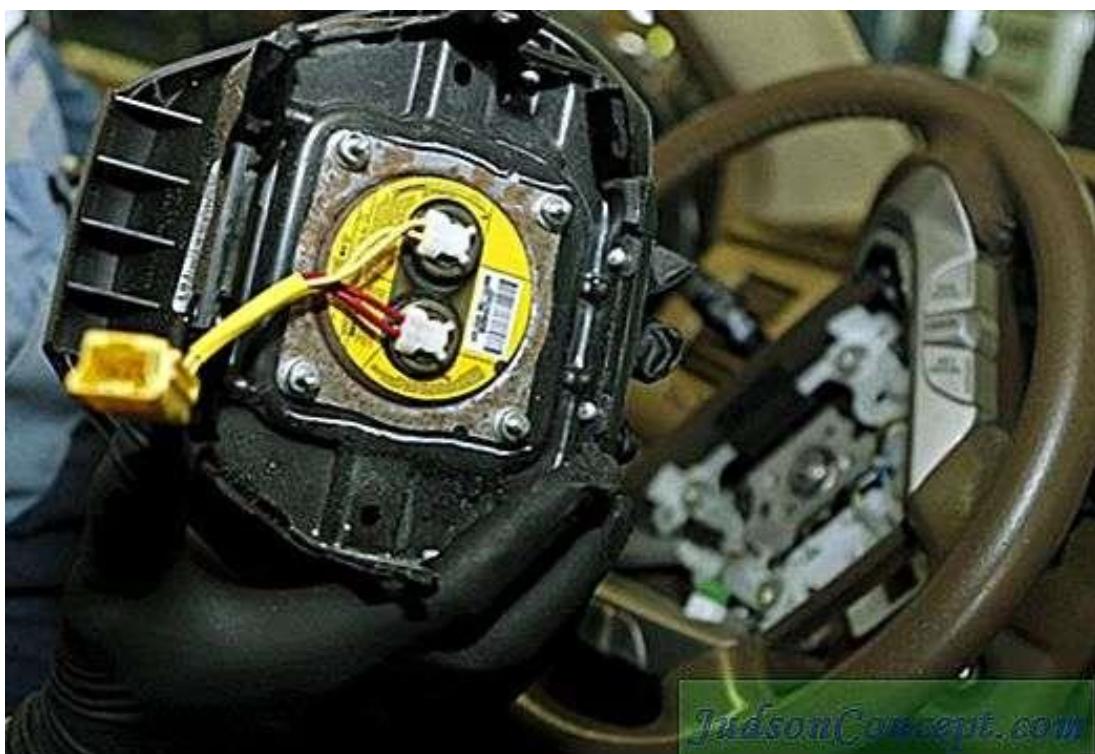
Slika 14. Mehanička provjera zračnog jastuka
(Izvor: [10])

Provjera zračnih jastuka može se izvršiti na dva načina. Prvi način je vizualno procjenjivanje stanja. Prvo treba provjeriti oznaku „Airbag“, ako je na njoj zamijećene ogrebotine ili udubljenja, zračni jastuci su najvjerojatnije zamijenjeni. U sljedećem koraku treba pogledati pokrove zračnih jastuka, oni moraju biti iste boje kao i unutrašnjost. Treba pogledati da li postoji prisutnost oštećenja presvlaka, upravljačke ploče i drugih mesta postavljanja zračnih jastuka koja jasno ukazuju na to da je sustav zaštite bio aktiviran. Za mehanički pregled zračnog jastuka potrebno je skinuti poklopac s upravljača (slika 14). Zračni jastuk aktiviraju ozbiljni sudari, tako da ako nije bio aktiviran biti će prikazano kroz stanje jastuka koji se

napuhuje i na njemu ne bi trebale biti nikakve pukotine. Treba pogledati plinski generator, na njemu ne bi trebalo biti oštećenja, a u spremniku bi trebalo biti gorivo za aktivaciju. Ako su konektori sustava pokidani i u lošem stanju, sustav koji aktivira sigurnosne zračne jastuke možda neće raditi. [10]

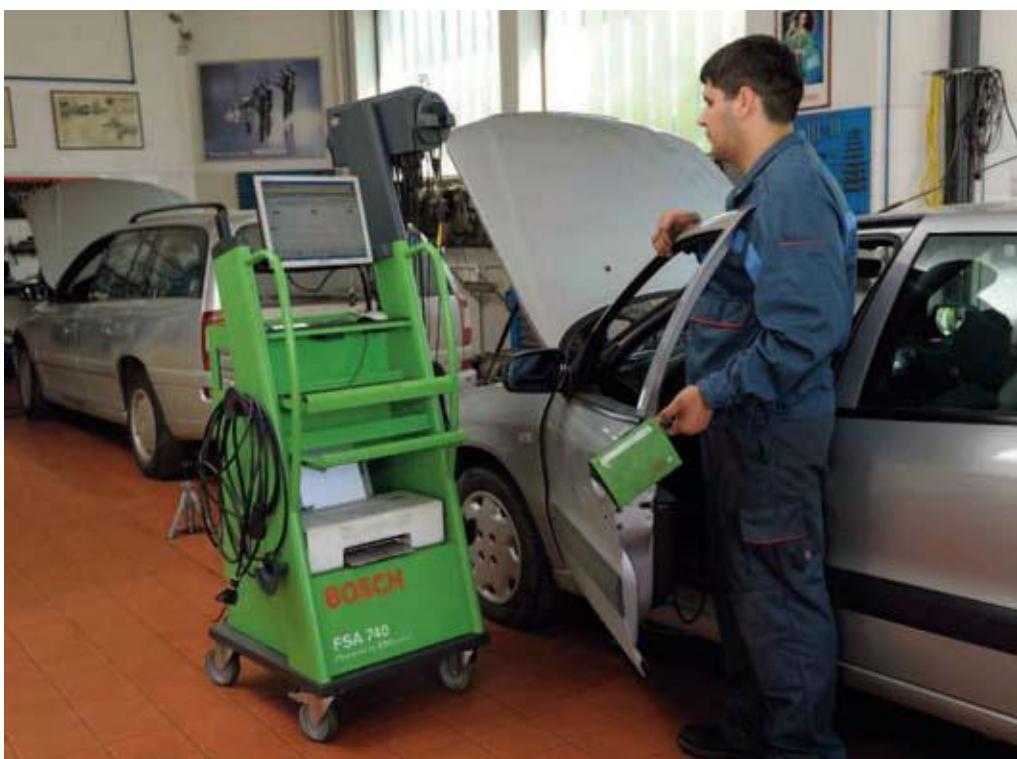
Slika 15. Dijagnostički uređaj
(Izvor: [16])

Računalna dijagnostika u automobilskoj industriji je čin povezivanja posebnog dijagnostičkog računala (također poznatog kao dijagnostički tester) na računalo u vozilu. Ova usluga omogućuje da se sazna u kakvom se stanju trenutno nalazi automobil, da li parametri odstupaju od željenih, da li ima i gdje su pogreške točno, kao i njihovi uzroci. Dijagnostika se radi tako da se uređaj za dijagnostiku (poznat kao dijagnostički tester) spaja na računalo od vozila (slika 15). Ova usluga omogućuje provjeru ukupnog tehničkog stanja vozila, uključujući usporedbu parametara vozila s idealnim parametrima. S tim usporedbama vrlo se lako otkriju kvarovi na autu, te se mogu brzo ukloniti. Neupitna prednost računalne dijagnostike je da se na automobilima brzo prepoznaju tehnička stanja pojedinačnih sustava i sklopova, bez potrebe za rastavljanjem i ometanjem bilo koje komponente. Sve što treba je tehnički i mjerni aparat u obliku dijagnostičkog računala. Potrebna je samo ispravna veza, tako da se podaci mogu razmjenjivati kako bi se usporedile vrijednosti trenutnih parametara statusa automobila s vrijednostima parametara koje je odredio njegov proizvođač. [15]
