Analiza prometnih nesreća naleta na pješaka na području Grada Splita

Master's thesis / Diplomski rad

**ANALIZA PROMETNIH NESREĆA NALETA NA PJEŠAKA NA
PODRUČJU GRADA SPLITA**

**ANALYSIS OF VEHICLE - PEDESTRIAN COLLISIONS IN THE CITY
OF SPLIT**

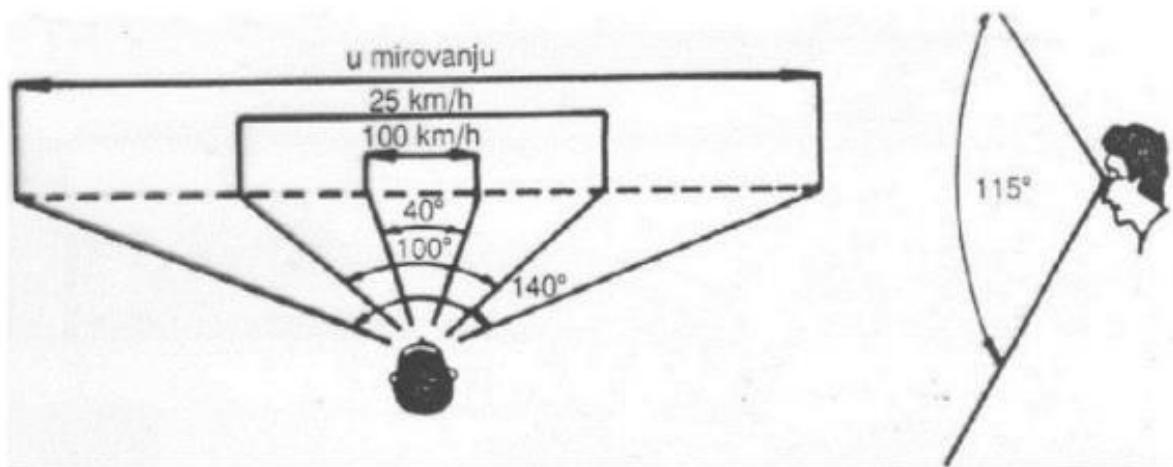
dijeli se horizontalno i vertikalno. Širina horizontalnog vidnog polja iznosi od 40 do 140 stupnjeva i ovisi o brzini kretanja. Širina vertikalnog polja je oko 115 stupnjeva (Slika 3.).

Slika 3. Vidno polje vozača

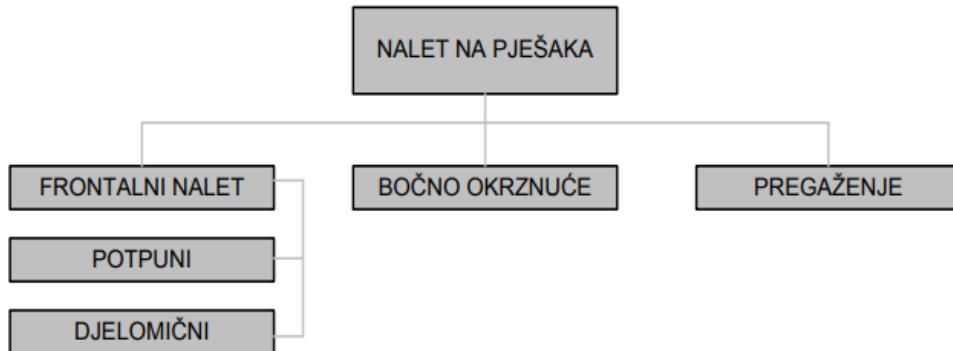
- frontalni nalet
- bočno okrznuće
- pregaženje

Slika 14. Vrste naleta vozila na pješaka

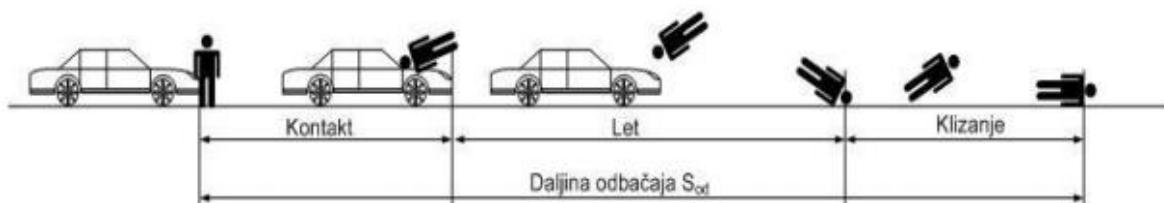
- kontakt tijela pješaka sa vozilom
- let odbačenog tijela pješaka
- klizanje tijela pješaka po podlozi

Slika 15. Faze frontalnog naleta

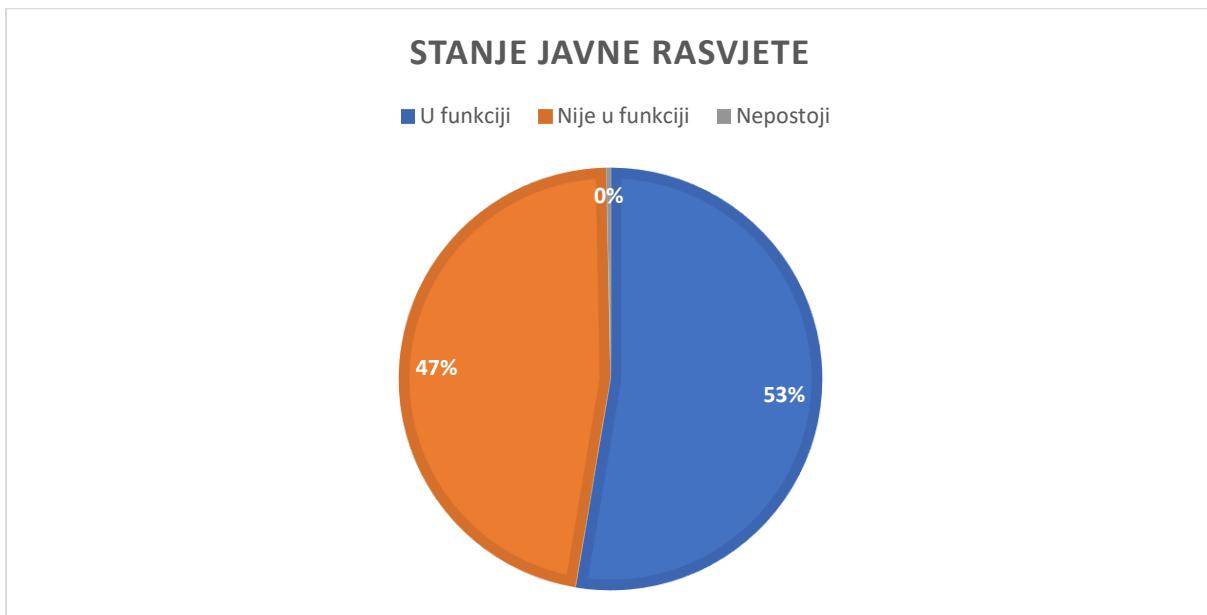
Prema podacima iz tablice u grafikonu 13. uočava se da se gotovo 50% prometnih nesreća dogodilo na raskrižjima, gdje javna rasvjeta nije bila u funkciji.

Grafikon 13. Usporedba prometnih nesreća s obzirom na stanje javne rasvjete

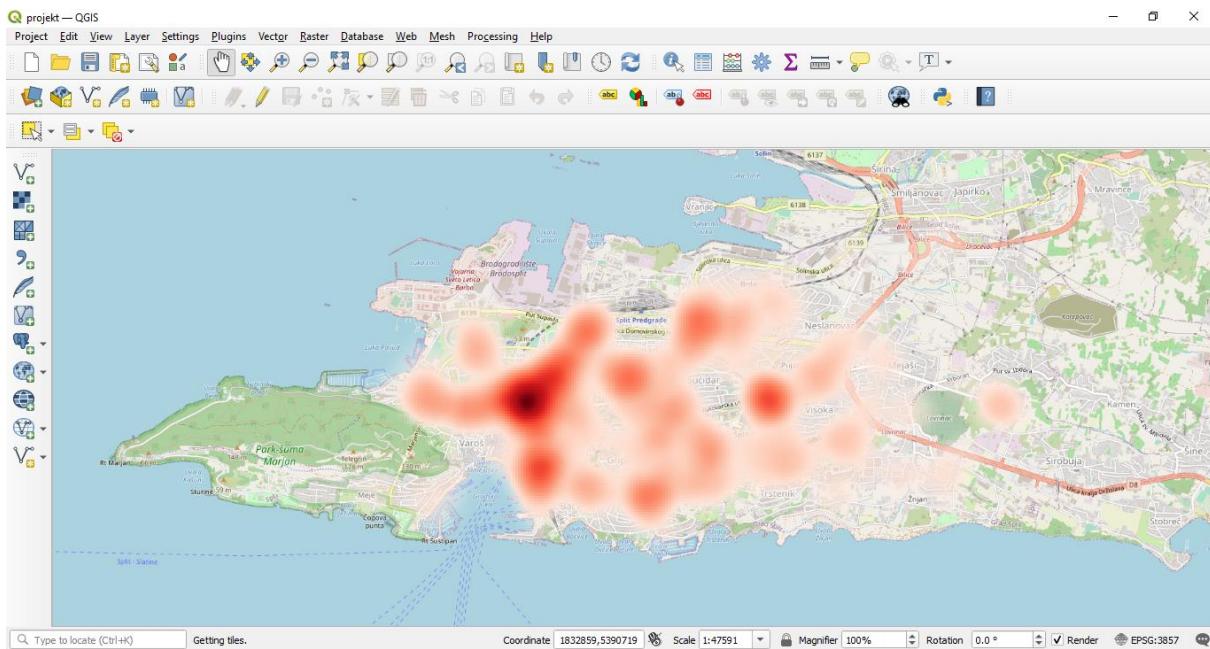
Pomoću programskog alata QGIS u nastavku su izrađene i prikazane toplinske karte prometnih nesreća. Prostorni prikaz raspodjele prometnih nesreća toplinskih karata omogućuje metoda Quadratic Kernel Density. Toplinskim kartama prikazana su mesta s povećanom koncentracijom prometnih nesreća, svijetlim nijansama crvene boje prikazana je manja gustoća prometnih nesreća, a tamnim nijansama crvene boje prikazana je veća gustoća prometnih nesreća.

Slika 16. Toplinska karta prometnih nesreća na području grada Splita

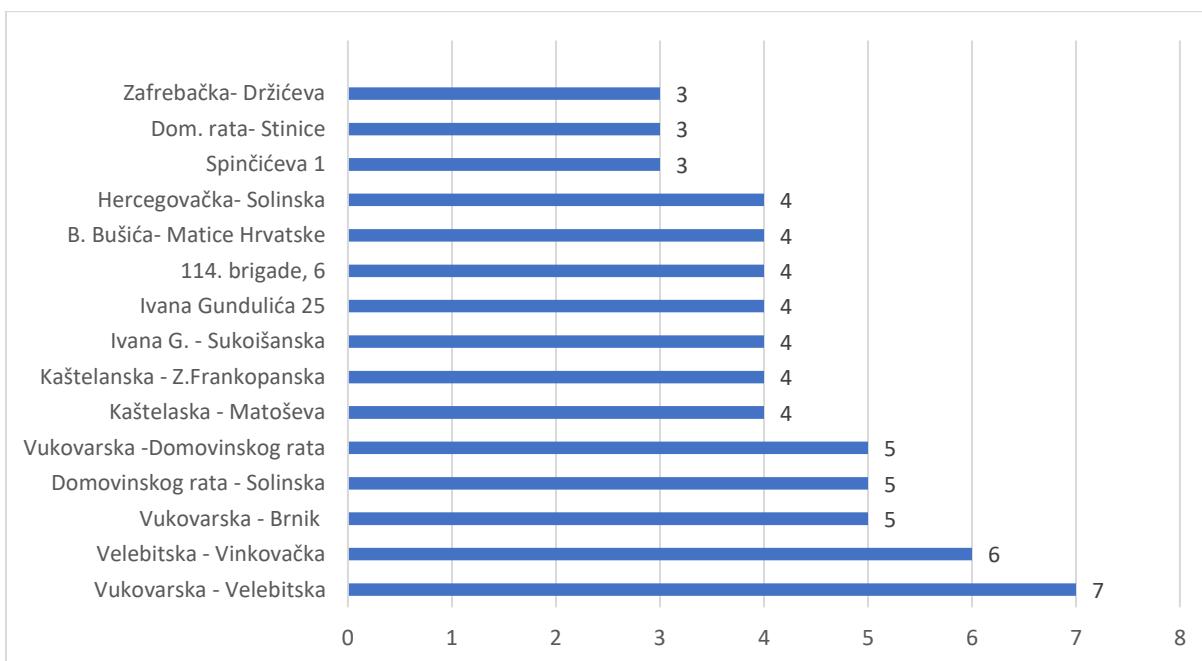
Proведенom analizom dobiveno je 15 opasnih mjesta (lokacija) u gradu Splitu, odnosno lokacija koje zadovoljavaju prethodno navedeni kriterij 3. Dobivene lokacije su mjesta s najvećim brojem istovrsnih prometnih nesreća naleta motornog vozila na pješaka u promatranom trogodišnjem razdoblju. U grafikonu 14. hijerarhijski su prikazane ulice i njihov broj prometnih nesreća. Iz grafikona je vidljivo da je najopasnije križanje Vukovarske i Velebitske ulice gdje se dogodilo 7 prometnih nesreća.

Grafikon 14. Broj prometnih nesreća na opasnim mjestima prema kriteriju broj 3

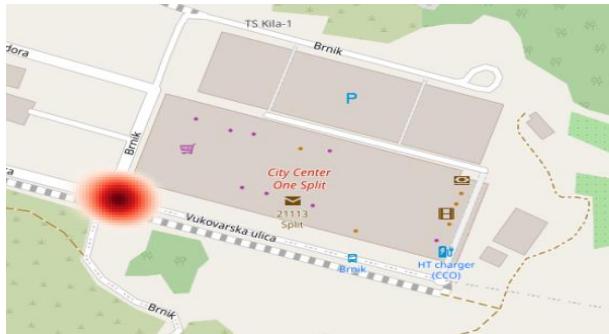
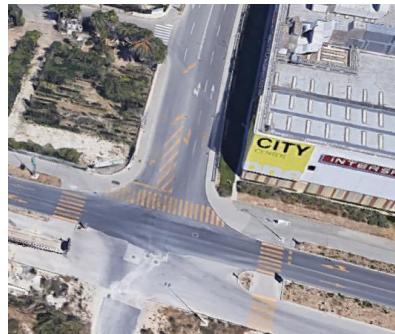
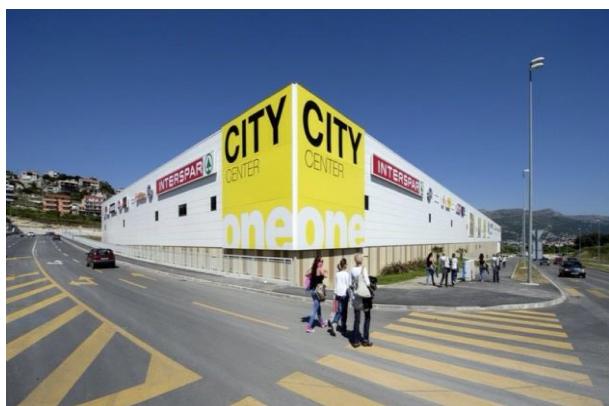
Na lokaciji 1 (raskrižje Vukovarska ulica – Brnik) dogodilo se 5 prometnih nesreća naleta vozila na pješaka (Slika 17., Slika 18. i Slika 19.). Ovo mjesto je opasno po kriteriju 3, jer se unutar ovog raskrižja u protekle tri godine dogodile tri ili više istovrsnih prometnih nesreća. Većina prometnih nesreća dogodila se zbog nekorištenja obilježenog pješačkog prijelaza i zbog nepažnje vozača, javna rasvjeta nije bila u funkciji. U blizini raskrižja nalazi se trgovачki centar, što predstavlja atrakciju velikom broju pješaka. U svih 5 nesreća na ovom raskrižju bilo je ozlijedjenih.

Slika 17. Toplinska karta lokacije 1 - Vukovarska ulica – Brnik

Slika 18. Prikaz lokacije 1 – DOF
Izvor: [8]

Slika 19. Prikaz lokacije 1 - smjer sjeverozapad
Izvor: [20]

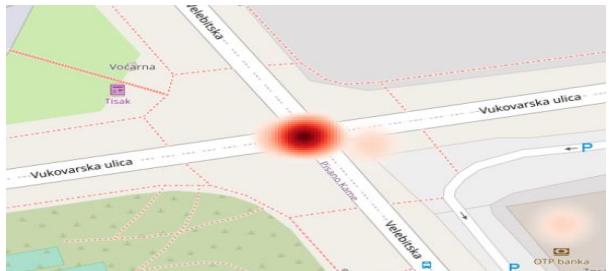
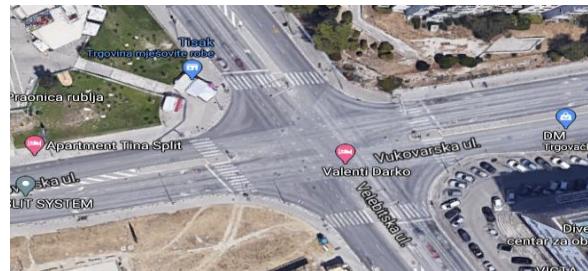
Na slikama 20. i 21. prikazana je lokacija 2 (Vukovarska ulica – Velebitska ulica) na kojoj se dogodilo 7 prometnih nesreća naleta vozila na pješaka. Ovo mjesto je opasno po kriteriju 3, jer su se unutar ovog raskrižja u protekle tri godine dogodile tri ili više istovrsnih prometnih nesreća. U svih 7 prometnih nesreća pješaci su ozlijedjeni. Razlog prometnih nesreća na ovom raskrižju je uglavnom pogreška vozača, zabilježeno je nepoštivanje svjetlosnog znaka, nepoštivanje prednosti prolaska, nepropisno skretanje i brzina neprimjerena uvjetima. U jednoj prometnoj nesreći kriv je pješak jer nije poštivao svjetlosni znak, a u dvije situacije javna rasvjeta nije bila u funkciji.

Slika 20. Toplinska karta lokacije 2 - Vukovarska ulica – Velebitska ulica

Slika 21. Prikaz lokacije 2 – DOF
Izvor: [8]

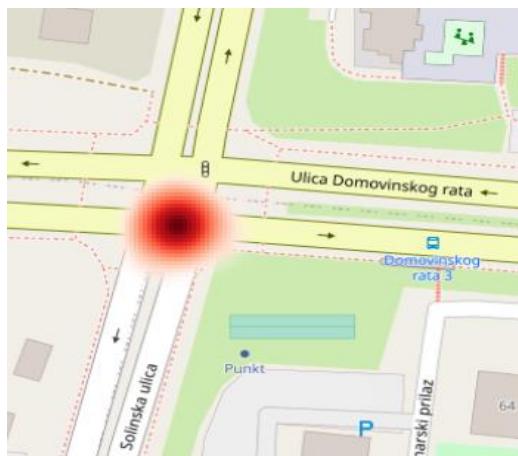
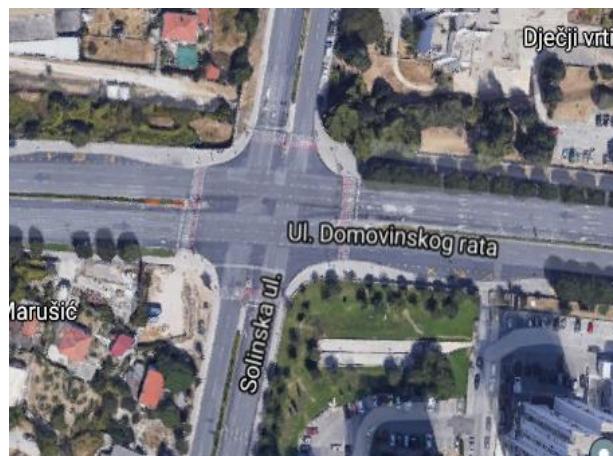
Na slikama 22. i 23. prikazana je lokacija 3 (Ulica Domovinskog rata - Solinska ulica), ova lokacija predstavlja opasno mjesto po kriteriju 3 jer se na njoj se dogodilo 5 prometnih nesreća naleta vozila na pješaka u razdoblju od 3 godine. U svih 5 nesreća ozlijeđeni su pješaci, a glavni uzrok prometnih nesreća je vozač, koji je naveden kao krivac za četiri nesreće zbog nepoštivanja svjetlosnog znaka, nepropisnog skretanja i brzine neprimjerene uvjetima na cesti. Pješak je skrивio jednu prometnu nesreću zbog nepoštivanja svjetlosnog znaka.

Slika 22. Toplinska karta lokacije 3

Slika 23. Prikaz lokacije 3 - DOF
Izvor: [8]

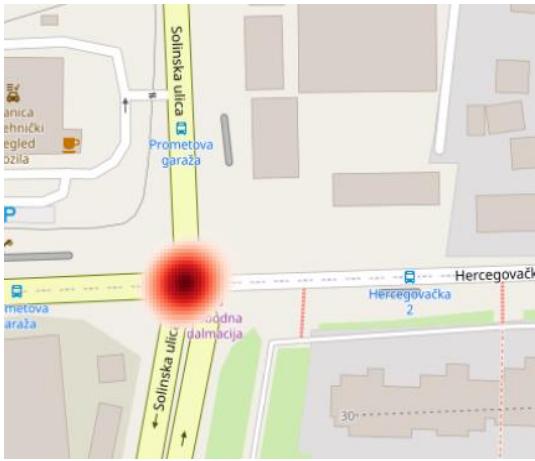
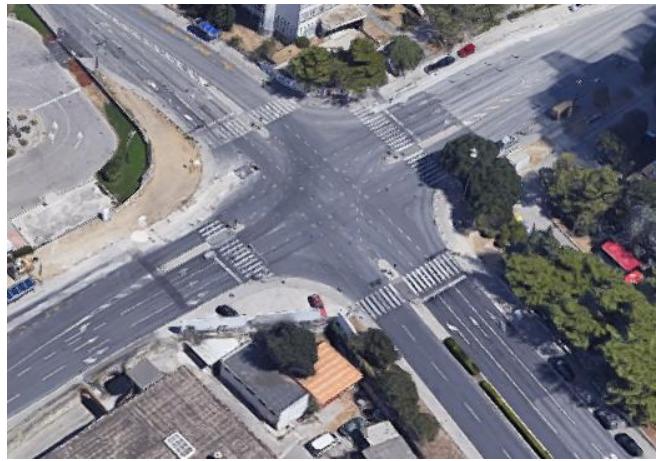
Slike 24 i 25 prikazuju lokaciju 4 (Hercegovačka ulica – Solinska ulica), lokacija zadovoljava kriterij 3 i predstavlja opasno mjesto na cesti, jer su se na tom području u periodu od 3 godine dogodile četiri prometne nesreće s ozlijeđenim osobama. Vozač je zbog zakašnjelog uočavanja opasnosti naletio na pješaka i skrивio dvije prometne nesreće, a pješak je također u dvije situacije izazvao nesreću zbog prelaska pješačkog prijelaza kada to nije bilo dopušteno.

Slika 24. Toplinska karta lokacije 4

Slika 25. Prikaz lokacije 4 - DOF

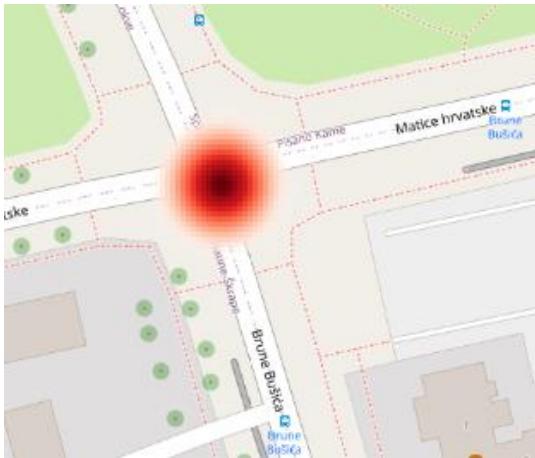
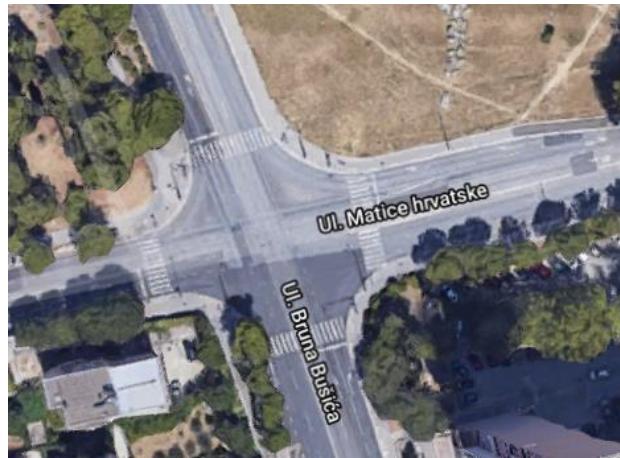
Na slikama 26. i 27. prikazana je lokacija 5 (Ulica Brune Bušića – Ulica Matice hrvatske), lokacija je označena kao opasno mjesto na cesti jer zadovoljava kriterij 3. Na ovom četverokrakom raskrižju dogodile su se četiri prometne nesreće naleta vozila na pješaka, u tri nesreće ozlijedeni su pješaci dok je u jednoj zabilježena samo materijalna šteta. Vožnja po noći, kišni uvjeti, slabo održavan okoliš i ostale greške vozača uzrokovale su dvije prometne nezgode, dok su druge dvije uzrokovane nepoštivanjem svjetlosnog znaka od strane pješaka. U blizini lokacije 5 nalazi se studentski kampus te studentski i učenički dom.

Slika 26. Toplinska karta lokacije 5 - Ulica Brune Bušića – Ulica Matice hrvatske

Slika 27. Prikaz lokacije 5 - DOF
Izvor: [8]

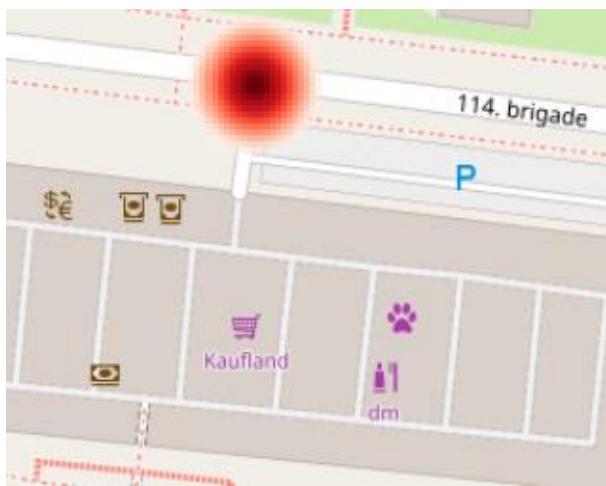
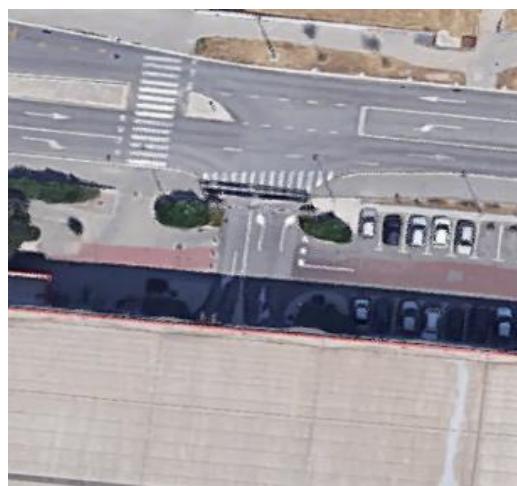
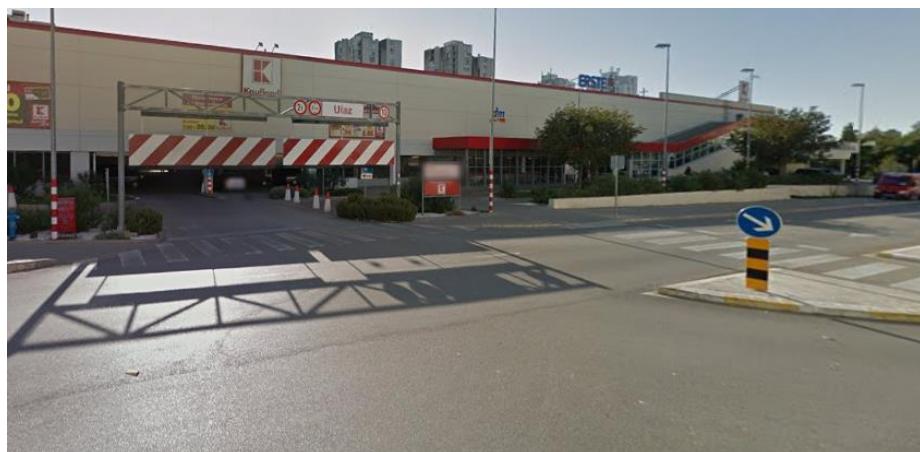
Na slikama 28., 29. i 30. prikazana je lokacija 6 (Ulica 114. brigade, kućni broj 6), koja se nalazi na samom ulazu u trgovачki centar Kaufland. Prema kriteriju 3 ovo mjesto je opasno jer su se na njemu u promatranom razdoblju od 3 godine dogodile četiri prometne nesreće naleta vozila na pješaka. Okolnosti koje su prethodile ovim nesrećama su uglavnom pogreške vozača, u 3 od 4 slučaja vozač nije bio dovoljno koncentriran na vožnju i iznenadnom pojavi pješaka ne uspijeva na vrijeme reagirati. Pješak je izazvao jednu prometnu nezgodu zbog nekorištenja obilježenog pješačkog prijelaza. Sve 4 nesreće imaju zajedničku posljedicu, a to je ozljeda pješaka.

Slika 28. Toplinska karta lokacije 6 - Ulica 114.
brigade, kućni broj 6

Slika 29. Prikaz lokacije 6 - DOF

Slika 30. Prikaz lokacije 6 - ulaz u garažu centra
Izvor: [8]

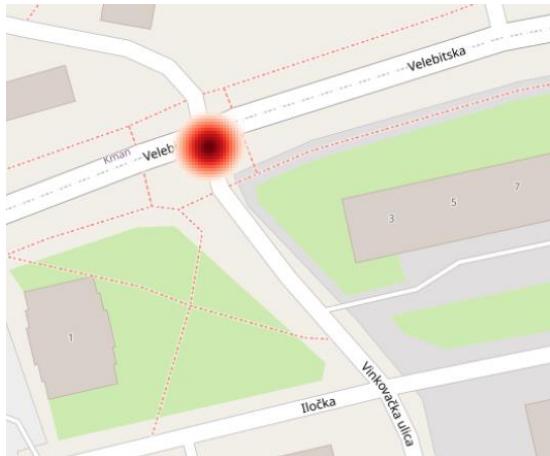
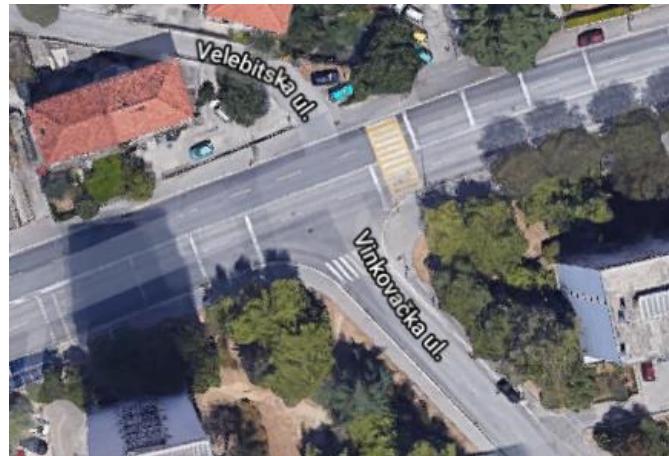
Na slikama 31. i 32. prikazana je lokacija 7 (Velebitska ulica – Vinkovačka ulica), koja je označena kao opasno mjesto jer zadovoljava kriterij 3. Na ovom četverokrakom raskrižju dogodilo se 6 prometnih nesreća naleta vozila na pješaka u kojima su zabilježene ozljede pješaka u svih 6 slučajeva. Uzročnik svih prometnih nesreća bio je vozač koji je u 50 % slučajeva vozio brzinom neprimjerenom uvjetima na cesti. Zabilježene su ostale pogreške vozača koje uz kišu i noćne uvjete vožnje otežavaju uočavanje pješačkog prometa.

Slika 31. Toplinska karta lokacije 7 -
Velebitska ulica – Vinkovačka ulica

Slika 32. Prikaz lokacije 7 - DOF
Izvor: [8]

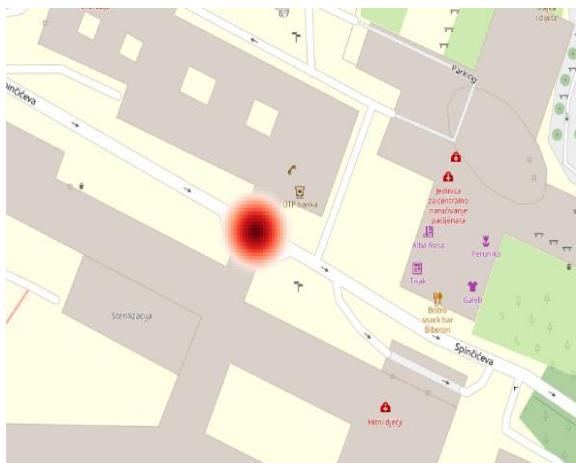
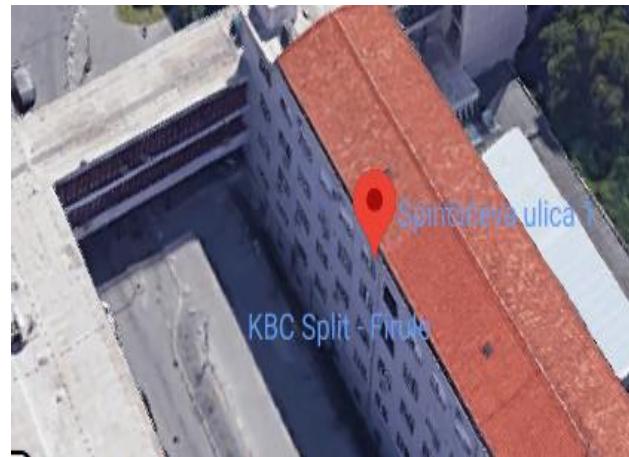
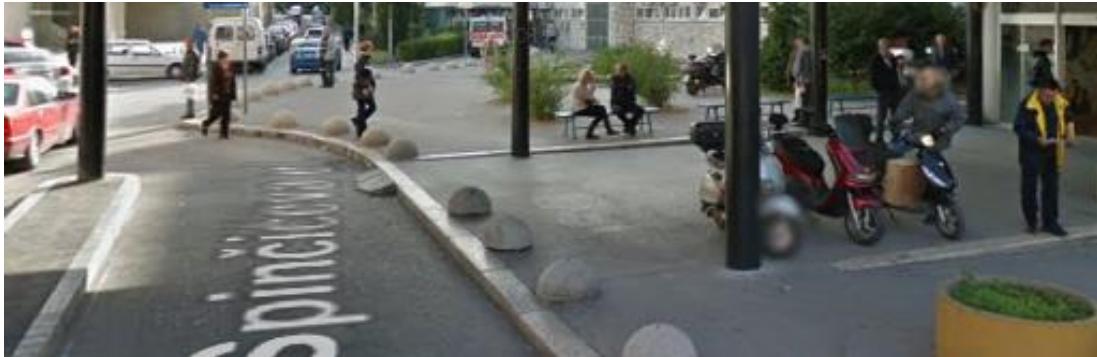
Lokacija 8 (Spinčićeva ulica 1) prikazana je slikama 33, 34 i 35. Ovo trokrako raskrižje pripada opasnim mjestima grada Splita po kriteriju 3, na njemu su se dogodile 3 prometne nesreće u promatranom razdoblju od 3 godine. Uzrok prometne nesreće je vozač, koji je nepropisnom vožnjom unatrag, neprimjerenom brzinom uvjetima na cesti i zakašnjelim uočavanjem opasnosti naletio vozilom na pješaka. U sve tri nesreće pješaci su bili ozlijeđeni. Lokacije se nalazi ispred glavnog ulaza u bolnicu.

Slika 33. Toplinska karta lokacije 8 -
Spinčićeva ulica 1

Slika 34. Prikaz lokacije 8 - DOF
Izvor: [8]

Slika 35. Prikaz lokacije 8 - glavni ulaz u bolnicu
Izvor: [8]

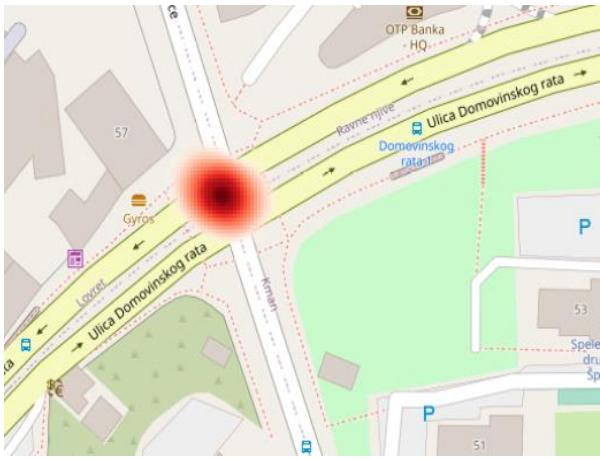
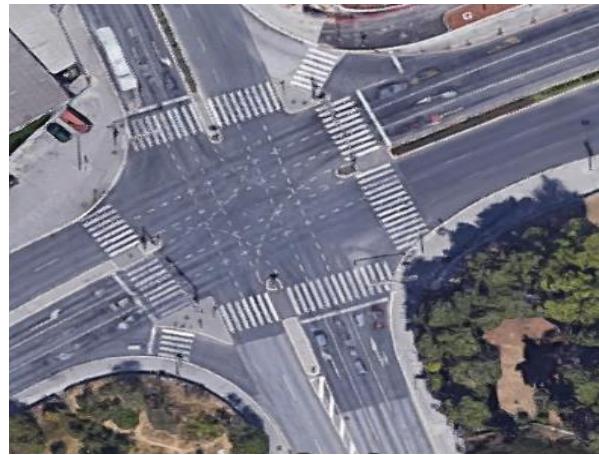
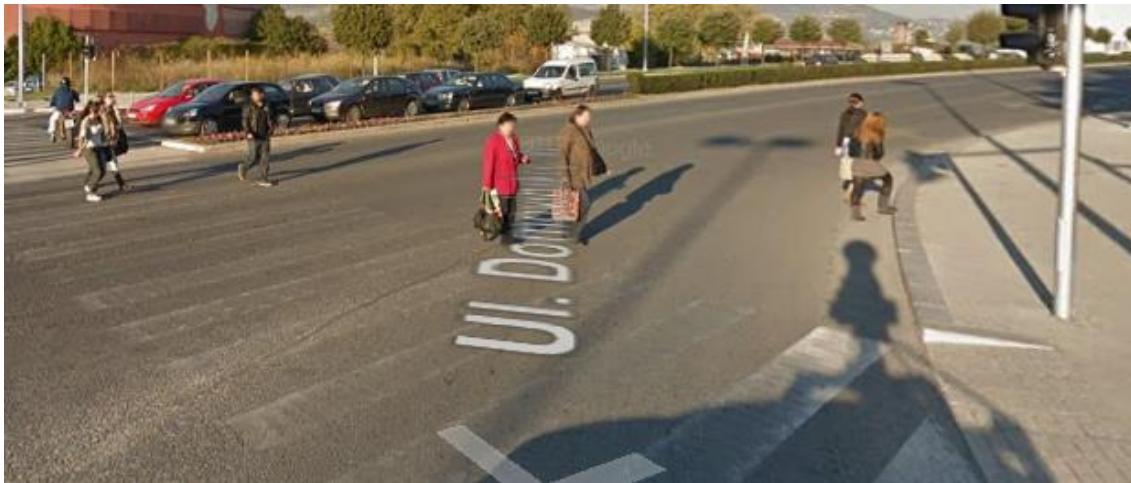
Na slikama 36., 37. i 38. prikazana je lokacija 9 (Ulica Domovinskog rata – Stinice), ova lokacija je označena kao opasno mjesto jer zadovoljava kriterij 3. Na ovom četverokrakom raskrižju u promatrane tri godine dogodile su se 3 prometne nesreće naleta vozila na pješaka. Pješaci su nakon naleta ozlijedjeni. Uzrok nesreće u dva slučaja bio je vozač, jer je vozio brzinom neprimjerenom uvjetima na cesti, dok je za jedan slučaj bio kriv pješak zbog nepoštivanja svjetlosnog znaka.

Slika 36. Toplinska karta lokacije 9 - Ulica Domovinskog rata – Stinice

Slika 37. Prikaz lokacije 9 - DOF
Izvor: [8]

Slika 38. Prikaz lokacije 9
Izvor: [8]

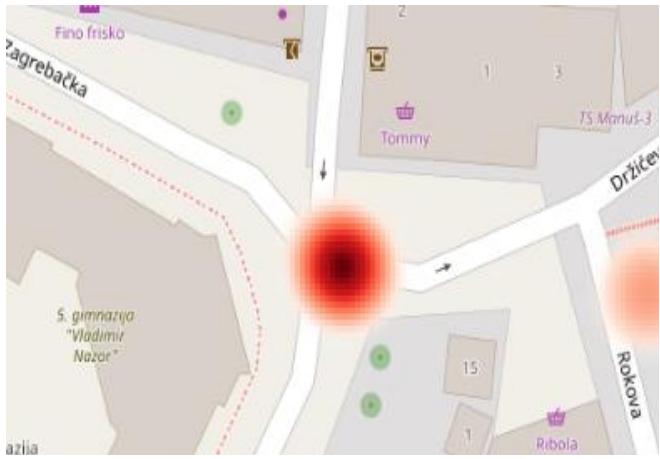
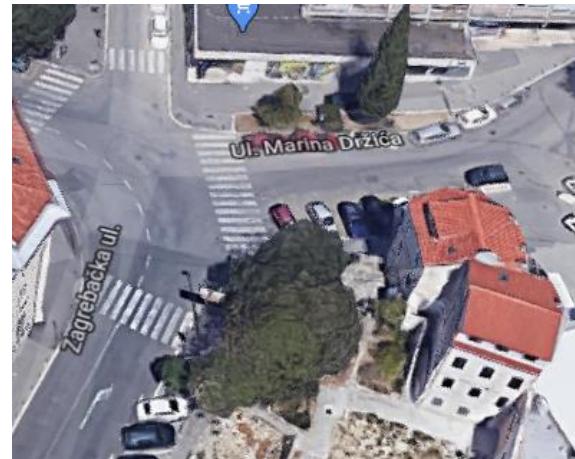
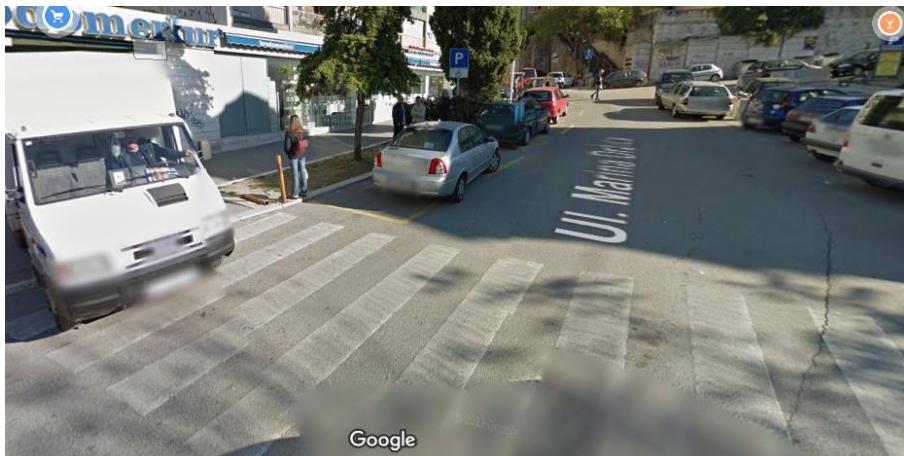
Na slikama 39. i 40. prikazana je lokacija 10 (Zagrebačka ulica - Ulica Marina Držića). Ova lokacija predstavlja opasno mjesto u gradu Splitu jer zadovoljava kriterij 3, dogodile su se tri prometne nesreće naleta vozila na pješaka u promatranom razdoblju od 3 godine. U sve 3 nesreće pješaci su ozlijedjeni, glavni uzrok nesreća su pogreške vozača. Na slici 41 vidimo moguću konfliktnu situaciju, nepropisno kretanje vozača po pješačkom prijelazu. U blizini ove lokacije nalazi se škola.

Slika 39. Toplinska karta lokacije 10 - Zagrebačka ulica - Ulica Marina Držića

Slika 40. Prikaz lokacije 10 - DOF
Izvor: [8]

Slika 41. Prikaz lokacije 10 - Konfliktna situacija vozila i pješaka
Izvor: [8]

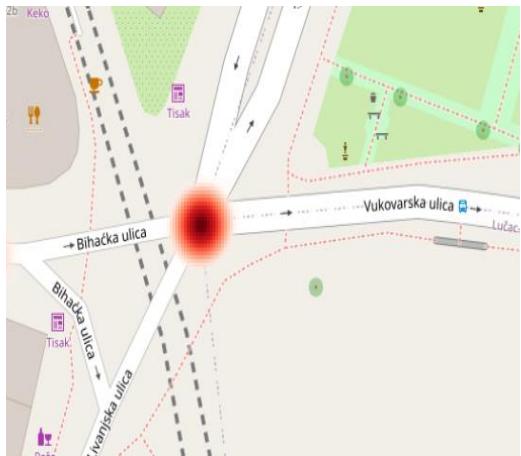
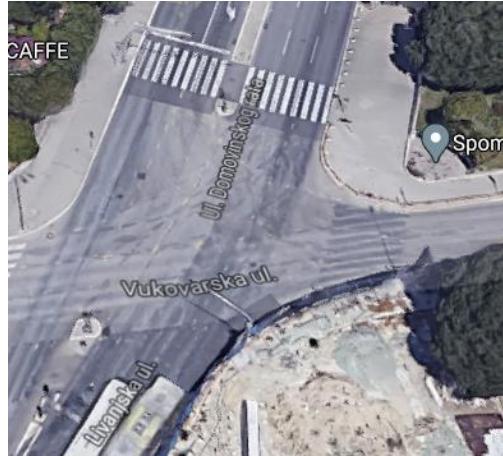
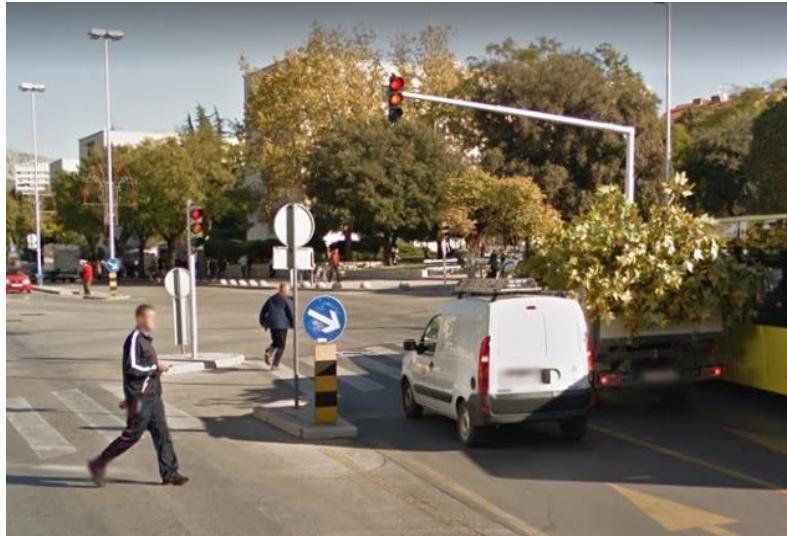
Lokacija 11 (Vukovarska ulica – Ulica Domovinskog rata) predstavlja opasno mjesto na cesti jer zadovoljava kriterij 3. Na ovom četverokrakom raskrižju dogodilo se 5 prometnih nesreća naleta vozila na pješaka. Pješaci su ozlijedjeni u svih 5 naleta, vozač je svojim pogreškama uzrokovao 4 prometne nesreće, dok je pješak nepoštivanjem svjetlosnog znaka uzrokovao jednu. Javna rasvjeta nije bila u funkciji kod 4 prometne nesreće. Na slikama 42 i 43 biti će prikazana lokacija 11. Na slici 44 vidimo pretrčavanje pješaka preko pješačkog prijelaza kada mu to nije dozvoljeno svjetlosnim znakom.

Slika 42. Toplinska karta lokacije 11 - Vukovarska ulica – Ulica Domovinskog rata

Slika 43. Prikaz lokacije 11- DOF
Izvor: [8]

Slika 44. Prikaz lokacije 11- Nepoštivanje svjetlosnog znaka
Izvor: [8]

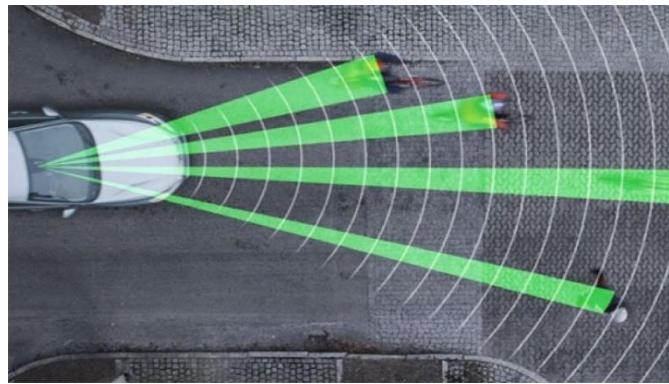
Slika 57. Princip rada sustava za detekciju pješaka

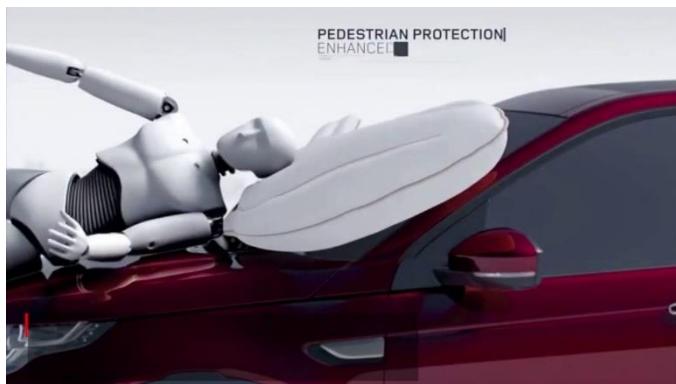
i amortizira udarac pješaka.

Slika 58. Princip rada zračnog jastuka za pješaka
