Analiza prometnih nesreća naleta na pješaka na području Grada Zagreba

Master's thesis / Diplomski rad

2021

ANALYSIS OF VEHICLE – PEDESTRIAN COLLISIONS IN THE
CITY OF ZAGREB

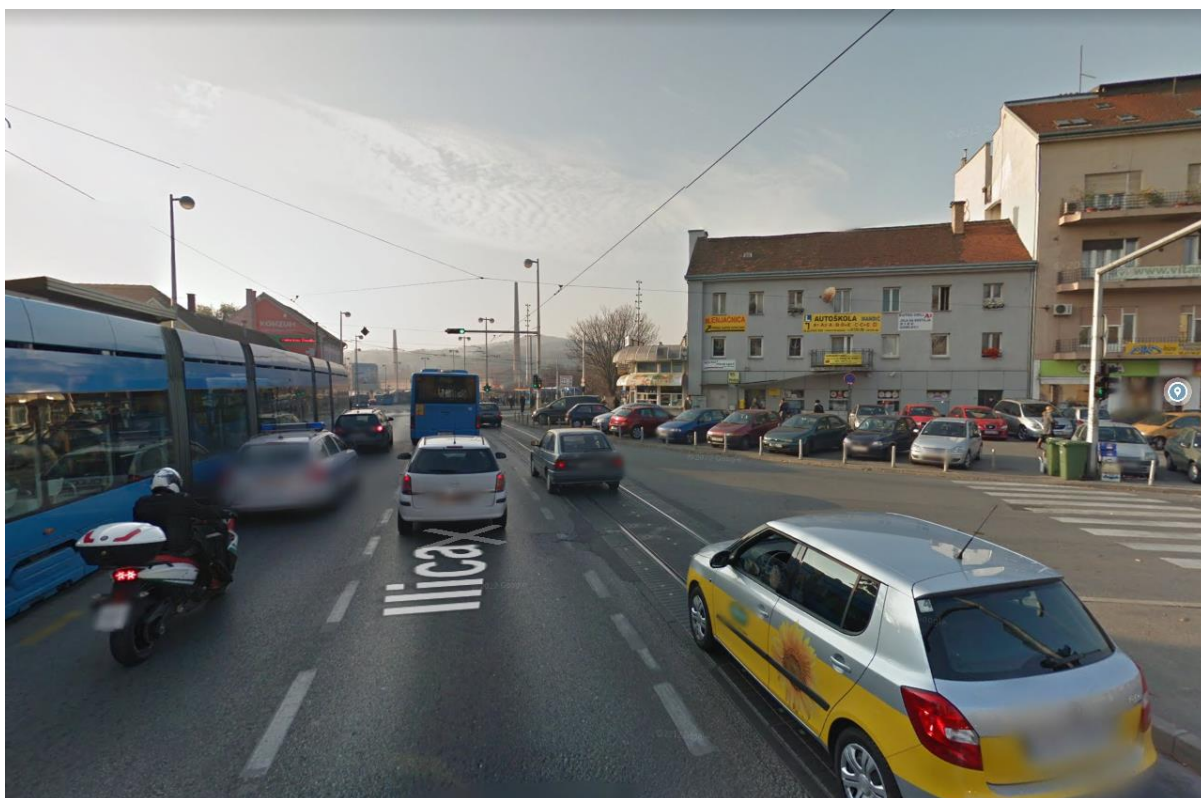
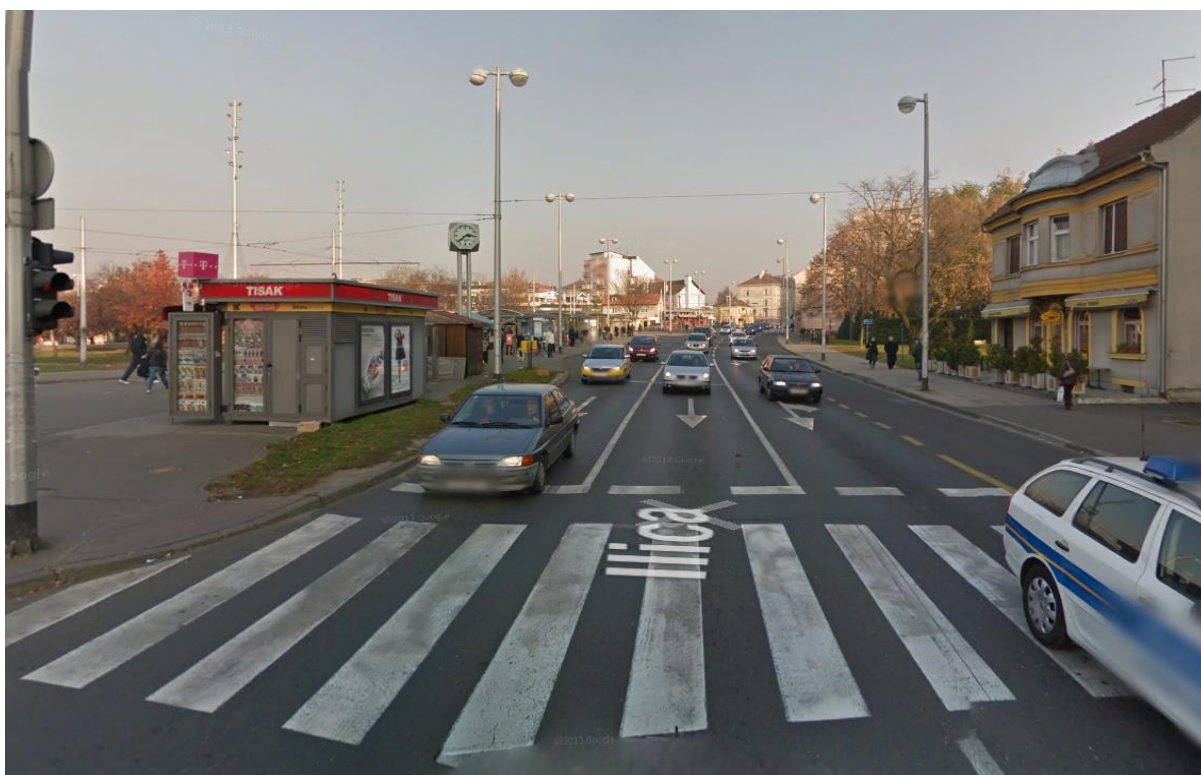
Lokacija 4 je odsječak ulice Ilica u duljini od 220 metara kod okretišta autobusa ZET-tvrtke na kojemu se dogodilo 11 prometnih nesreća naleta na pješaka kroz 3 promatrane godine. U 2016-toj godini dogodilo se pet prometnih nesreća, u 2017-toj godini dogodilo se 4 prometne nesreće i 2018-te godine dogodile su se dvije prometne nesreće, sve nesreće koje su se dogodile na tom odsječku bile su prometne nesreće s ozlijeđenim osobama. Okolnosti koje su prethodile prometnim nesrećama se značajno razlikuju, a najčešće su nepoštivanje svjetlosnog znaka od strane vozača te nekorištenje pješačkog prijelaza od strane pješaka. Na analiziranom odsječku nema grupiranih barem triju istovrsnih prometnih nesreća (isti smjerovi i mjesta događanja prometnih nesreća), stoga se lokacije na predmetnom odsječku ceste ne mogu identificirati kao opasna mjesta. Slike 31, 32, 33 i 34 prikazuju lokaciju 4.
