Analiza cestovne prometne mreže grada Gline s ciljem unaprjeđenja sigurnosti cestovnog prometa

Master's thesis / Diplomski rad

2021

**ANALIZA CESTOVNE PROMETNE MREŽE GRADA GLINE
S CILJEM UNAPRJEĐENJA SIGURNOSTI CESTOVNOG
PROMETA**

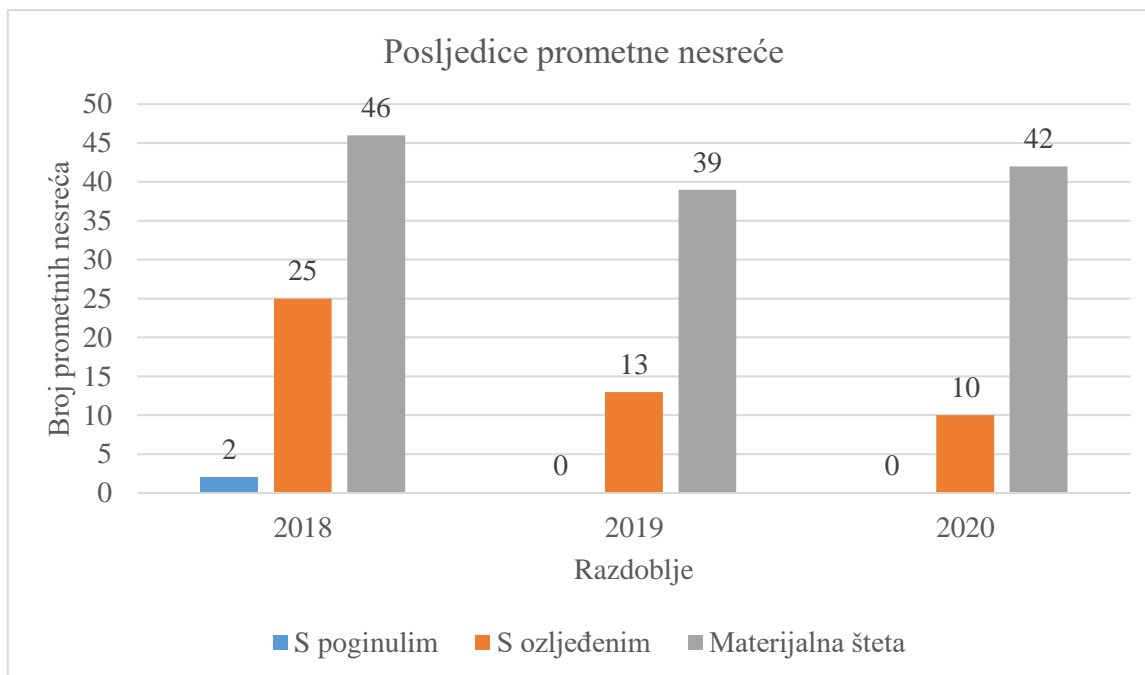
Grafikon 4. Posljedice prometne nesreće od 2018. do 2020. godine

Iz grafikona 4. se može vidjeti da najvećim djelom s obzirom na posljedice zauzima materijalna šteta koja u 2018. god iznosi 46, u 2019. god 39 i u 2020. god 42. Posljedice s ozlijeđenim osobama u 2018. god bilo je 25 dok je u 2019. god taj broj je u padu i iznosi 13 te u 2020. god iznosi 10 prometnih nesreća s ozlijeđenim osobama. Posljedice s poginulim u navedenom razdoblju dogodile su se samo u 2018. god kada su dvije osobe poginule.

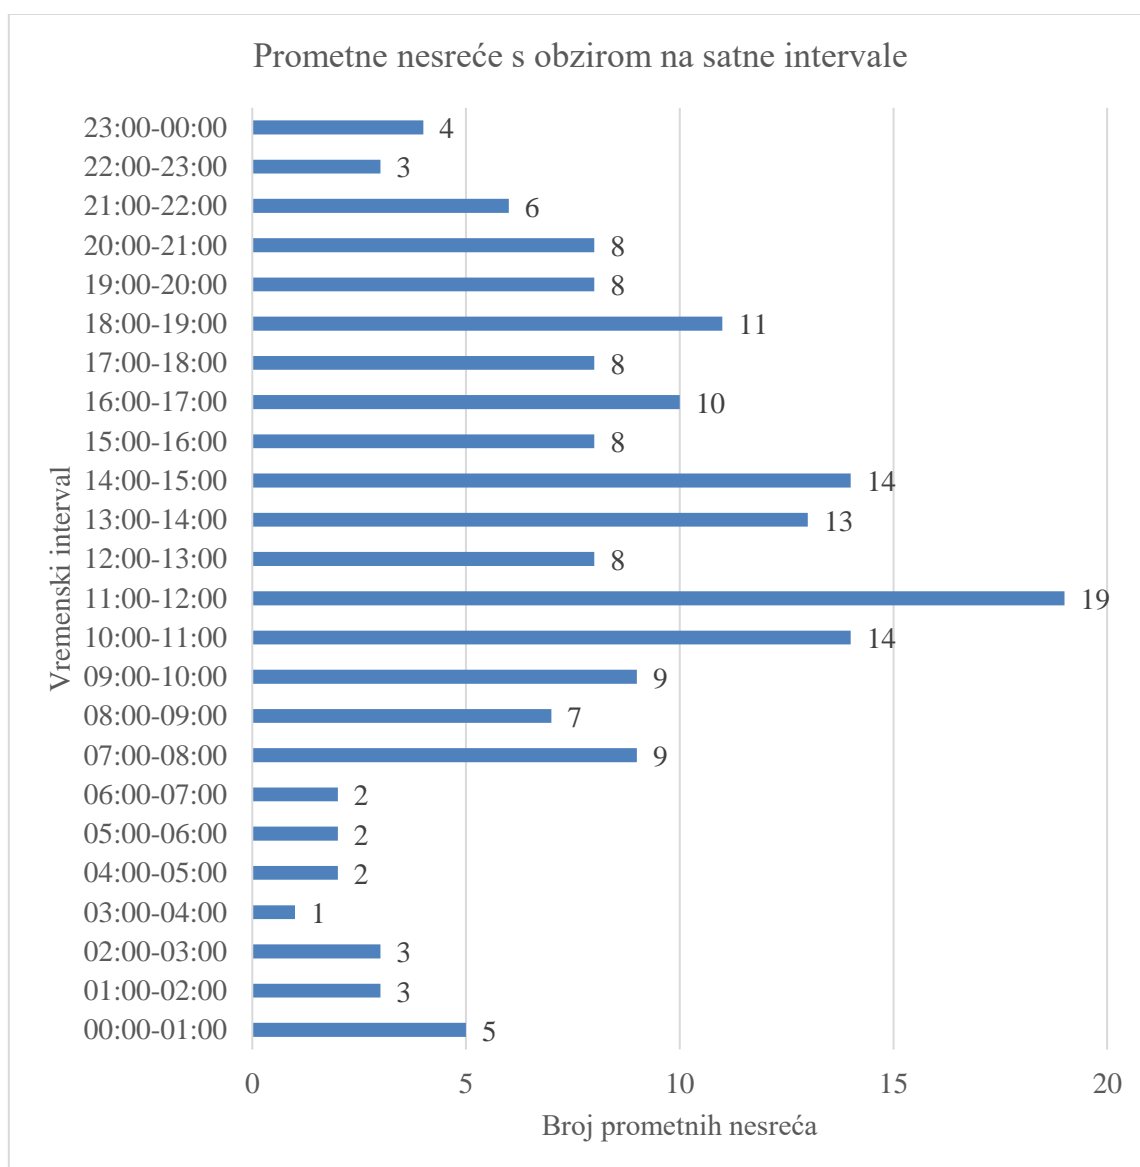
Grafikon 8. Prometne nesreće s obzirom na satne intervale od 2018. do 2020. godine

po 14 prometnih nesreća u svakom intervalu dok je od 13:00-14:00 bila jedna prometna nesreća manje odnosno 13 prometnih nesreća. Također se može vidjeti da se tijekom dana češće događaju prometne nesreće s obzirom na to da je prometno opterećenje veće dok se u noćnom vremenu manje događaju prometne nesreće zbog manjeg prometnog opterećenja te se kreće u rasponu od 1-5.

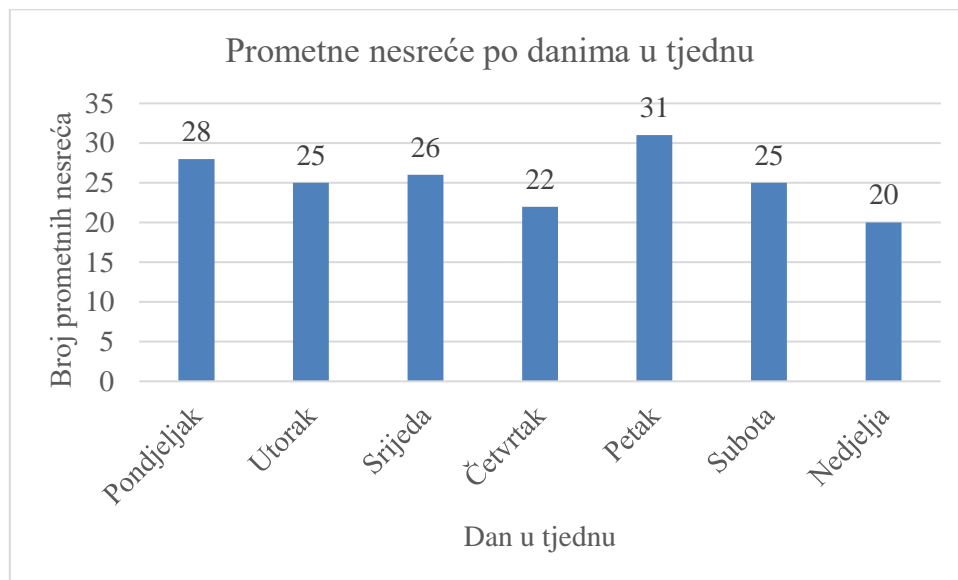
Grafikon 9. Prometne nesreće po danima u tjednu od 2018. do 2020. godine

Iz sljedećeg grafikona 9. može se iščitati da se petkom najviše dogodilo prometnih nesreća, odnosno 31 prometna nesreća. Tri manje se dogodilo ponedjeljkom, odnosno njih 28,

dok se nedjeljom najmanje njih dogodilo i to 20 prometnih nesreća. Ostatak tjedna kreće se u približnim iznosima između 22 i 26 prometnih nesreća.

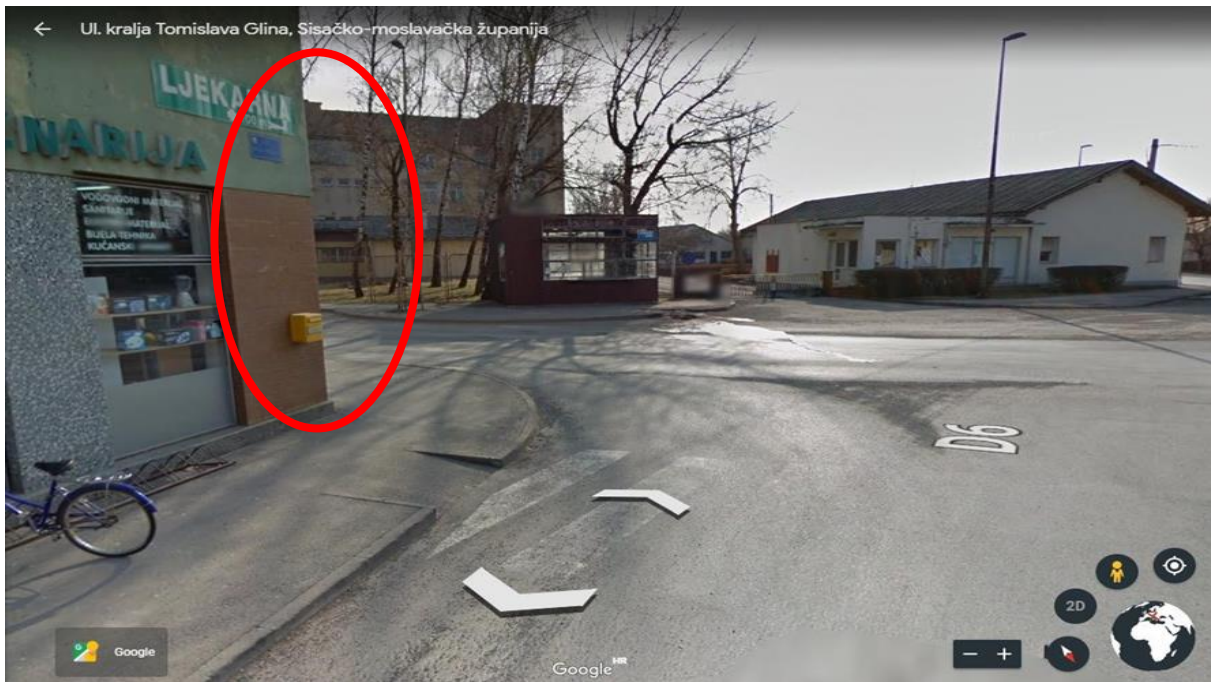
Naime iz prilaza iz smjera Ulice Kralja Tomislava u gradu Glini, motorni promet koje se kreće desno, lijevo ili ravno nailazi na prepreku s lijeve strane na infrastrukturni objekt koji zaklanja pogled na motorni promet koji dolazi s lijeve strane odnosno iz smjera Vukovarske ulice u gradu Glini slika 31. Također se događa i obrnuta situacija gdje vozila koja se kreću iz smjera Vukovarske ulice nailaze na infrastrukturni objekt s desne strane koji zaklanja sav promet koji dolazi iz Ulice Kralja Tomislava slika 32. Samim time uvelike je smanjena sigurnost zbog smanjene preglednosti osobito za motorni promet iz smjera ulice Kralja Tomislava te iz smjera Vukovarske ulice u gradu Glini. Opasnost koja može nastati je izlijetanje motornog vozila u oba slučaja. Na ovom raskrižju nisu samo u opasnosti motorna vozila nego pješaci i biciklisti. Također postoji opasnost izlijetanja pješaka osobito djece za vrijeme trajanja školske godine i opasnost od izlijetanja biciklista.

Slika 14. Prikaz loše horizontalne signalizacije i infrastrukture koja smanjuje preglednost

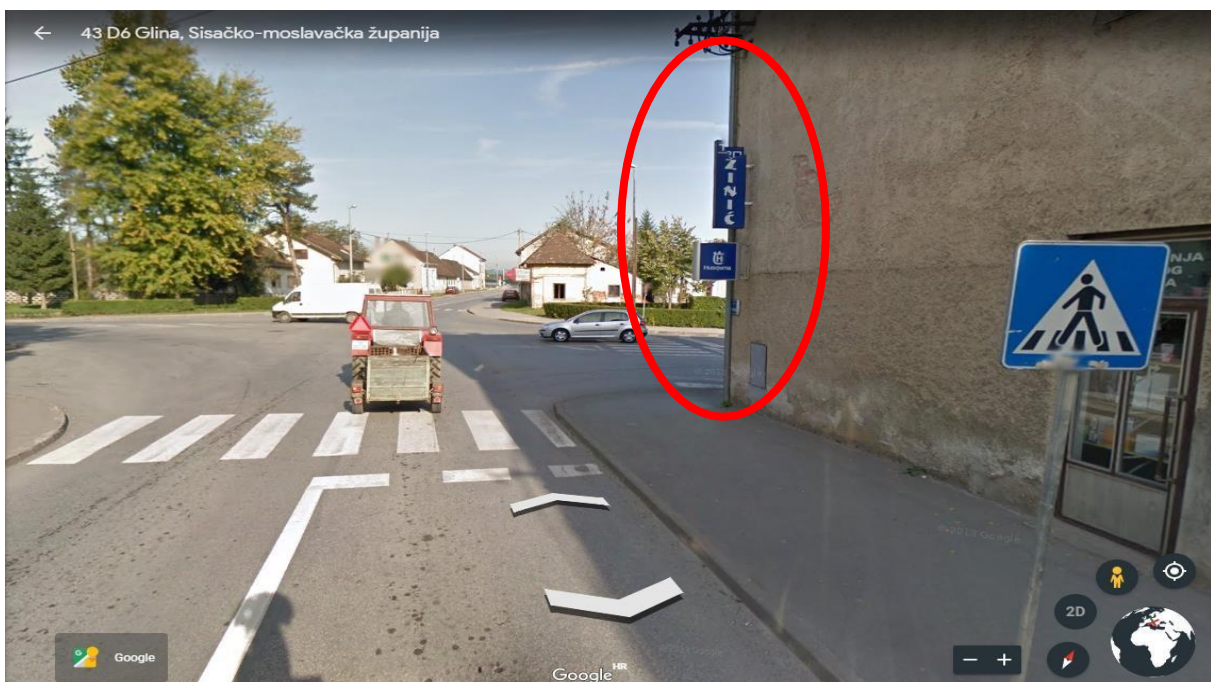
Slika 15. Prikaz infrastrukture koja smanjuje preglednost

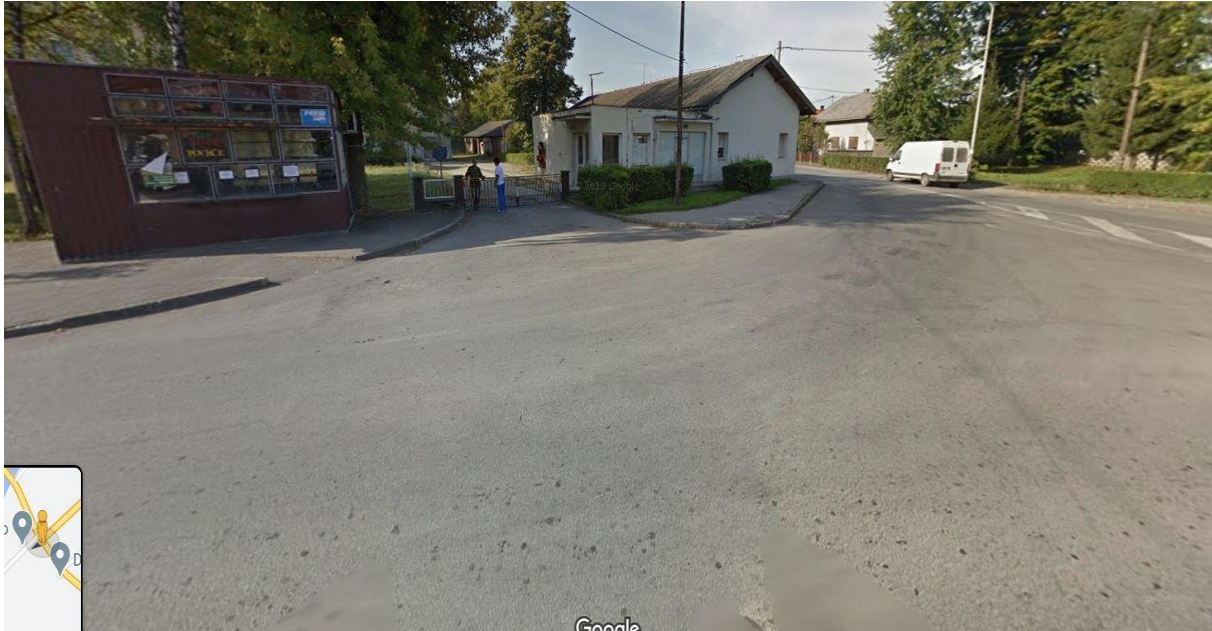
od Staračkog doma Glina ulaze u raskrižje čekajući da vozila na glavnoj cesti prođu i nesvjesno priječe put od vozila koja dolaze iz smjera Ulice dr. Đure Augustinovića kod kojeg se također javlja jedan drugi problem koji će biti opisan.

Slika 16. Prikaz privoza ka staračkom domu

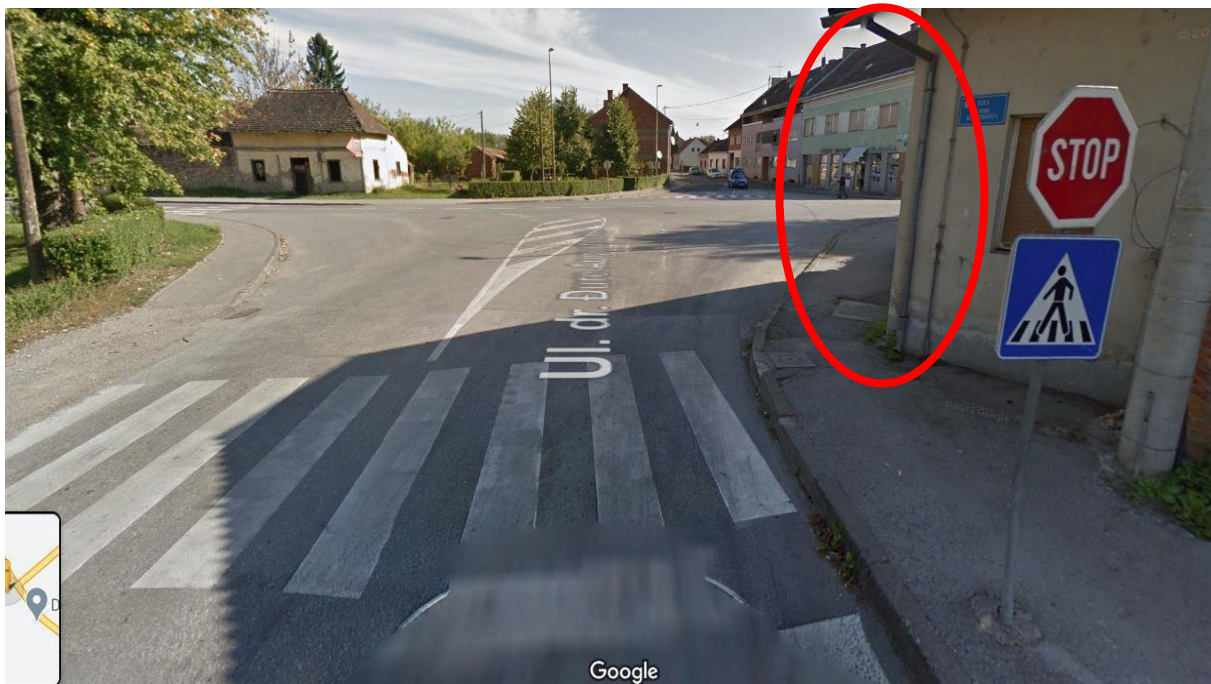
Problem kod privoza Ulice dr. Đure Augustinovića je taj da se zaustavna crta, znak „STOP“ i pješački prijelaz nalaze iznimno uvučeno u odnosu na raskrižje. S te pozicije vozači ne mogu uočiti vozila koja se kreću na glavnom prometnom pravcu niti mogu vidjeti vozila koja izlaze iz privoza Staračkog doma Glina. Također su primorani ući u raskrižje kako bi dobili bolju preglednost te ovdje nastaje spomenuti konflikt s vozilima iz Staračkog doma Glina. Može se naglasiti problem da se zna dogoditi gdje vozila previše uđu u raskrižje i ometaju vozila koja se kreću na glavnom prometnom pravcu. Radi takvih situacija je smanjena sigurnost cjelokupnog raskrižja i postoji mogućnost prometne nesreće.

Slika 17. Prikaz uvučene signalizacije i infrastrukturno objekta

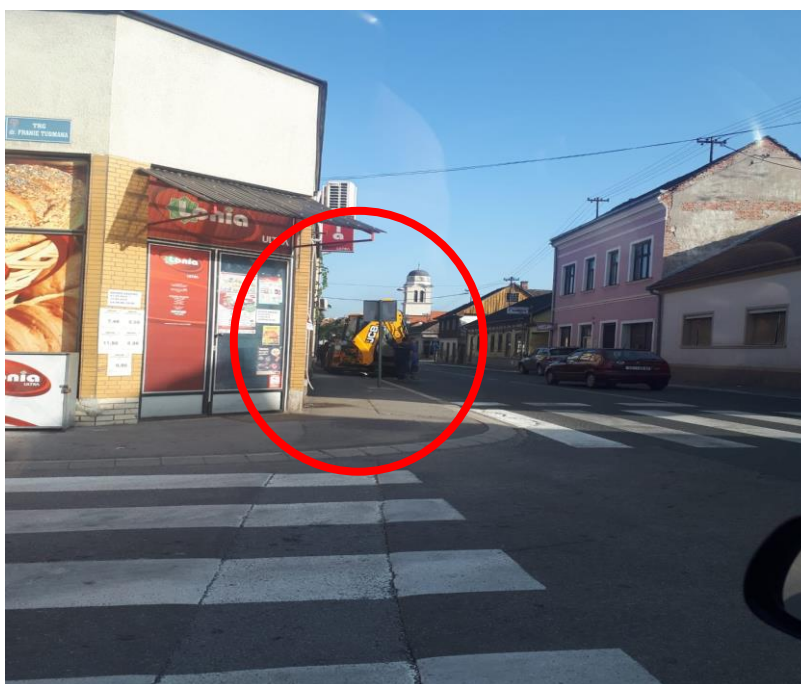
Slika 18. Prikaz parkiranih vozila koji smanjuju preglednost

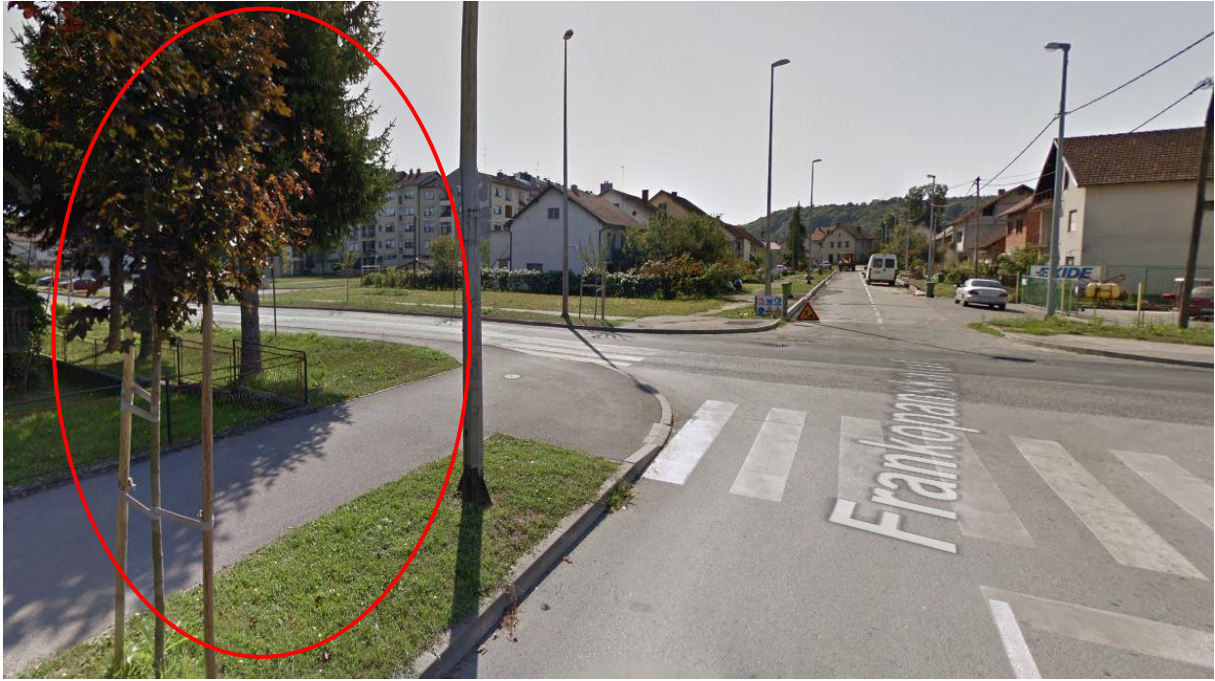
Slika 21. Stabla koja smanjuju preglednost
