Sličnosti i razlike u eksploataciji i održavanju tri inačice helikoptera Bell 206B Jetranger III

Master's thesis / Diplomski rad

SLIČNOSTI I RAZLIKE U EKSPLOATACIJI I
ODRŽAVANJU TRI INAČICE HELIKOPTERA BELL
206B JETRANGER III

**SIMILARITIES AND DIFFERENCES OF OPERATIONS AND
MAINTENANCE OF THREE VERSIONS OF THE BELL 206B
JETRANGER III HELICOPTER**

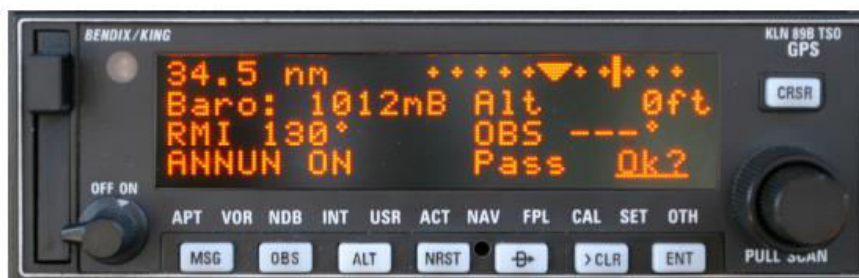
Slika 5. Upravljački panel prijavnika KLN 89B [1]

GPS navigacijski uređaj sastoji se od prijarnika KLN 89B, dvaju signalizatora „MSG-WPT“, utičnice za ažuriranje podataka i antene KA 92. Na ploči se nalazi upravljački panel prijarnika KLN 89B TS0 koji služi kao GPS i smješten je na gornjoj strani donjeg panela. Na slici 5. prikazan je upravljački panel prijarnika KLN 89B [1].

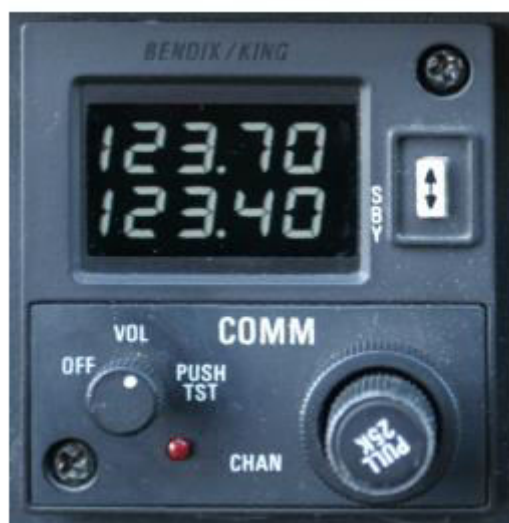
Slika 6. Upravljačka kutija KFS 598A [1]

VHF komunikacijski uređaj kojim su opremljeni helikopteri NVG inačice sastoji se od primopredajnika KTR 908, upravljačke kutije KFS 598A i antene DM C70-1/A, odnosno DM C70-4. Ispod GPS-a smještene su dvije komunikacijske stanice odvojene u dvije upravljačke kutije KFS 598A. Na slici 6. prikazana je upravljačka kutija KFS 598A [1].

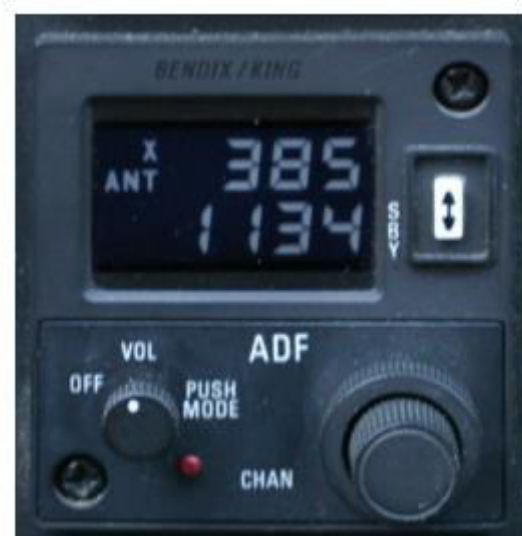
Slika 8. Upravljačka kutija KFS 586A [1]

ADF navigacijski uređaj kojim je opremljena NVG inačica sastoji se od prijemnika KDF 806, upravljačke kutije KFS 586A i antene KA 44B. Upravljačka kutija ADF stanice nalazi se ispod navigacijskih stanica na donjem lijevom dijelu donjeg panela. Na slici 8. prikazana je upravljačka kutija KFS 586A [1].

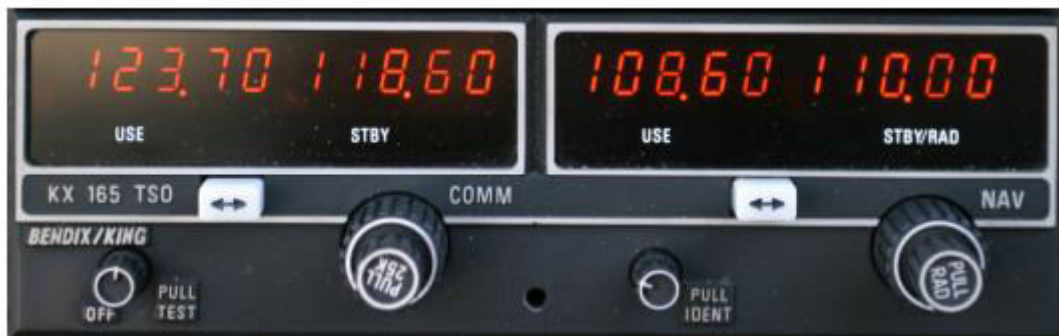
Slika 11. Upravljački panel primopredajnika KX 165 [1]

VHF navigacijsko-komunikacijski uređaj kojim su opremljeni helikopteri VFR inačice sastoji se od primopredajnika KX 165, navigacijske antene DMN 48-1 i komunikacijske antene DM C70-1/A (DM C70-4). Razlika se uočava kod prve i druge COMM/NAV stanice gdje lijeva strana predstavlja komunikacijsku stanicu, a desna navigacijsku. Obje stanice funkcioniraju na isti način te gornja predstavlja COMM/NAV stanicu br.1, a donja COMM/NAV stanicu br.2 što se bira na mješalčkoj kutiji potencijetrom. Znamenke na obje

stanice svijetle narančastom bojom. Slika 11. prikazuje upravljački panel primopredajnika KX 165 [1].

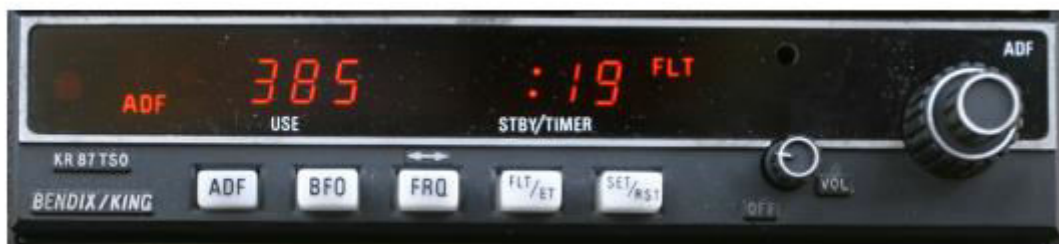
Slika 12. Upravljački panel prijamnika KR 87 [1]

ADF navigacijski uređaj kojim su opremljeni helikopteri VFR inačice sastoji se od prijamnika KR 87, mikroprekidača mjerača vremena trajanja leta i antene KA 44B. Uređaj ADF-a je također drugačije izvedbe od onoga na NVG inačici te znamenke također svijetle narančastom bojom. Slika 12. prikazuje upravljački panel prijamnika KR 87 [1].

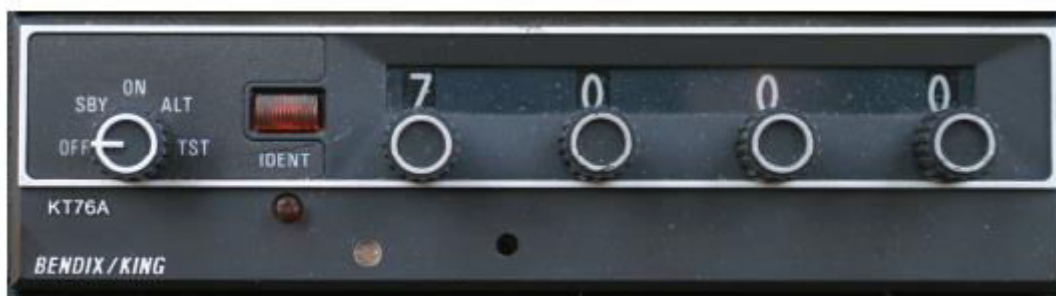
Slika 13. Upravljački panel primopredajnika KT 76A [1]

Transponder (odgovarač) kojim su opremljeni helikopteri VFR inačice sastoji se od primopredajnika KT 76A i antene KA 60. Također je drugačije izvedbe nego na NVG inačici te svaka znamenka posebno ima potencijometar za njeno namještanje i korigiranje. Slika 13. prikazuje upravljački panel primopredajnika KT 76A [1].
