**Master's thesis / Diplomski rad**

**SLIČNOSTI I RAZLIKE U EKSPLOATACIJI I  
ODRŽAVANJU TRI INAČICE HELIKOPTERA BELL  
206B JETRANGER III**

**SIMILARITIES AND DIFFERENCES OF OPERATIONS AND  
MAINTENANCE OF THREE VERSIONS OF THE BELL 206B  
JETRANGER III HELICOPTER**

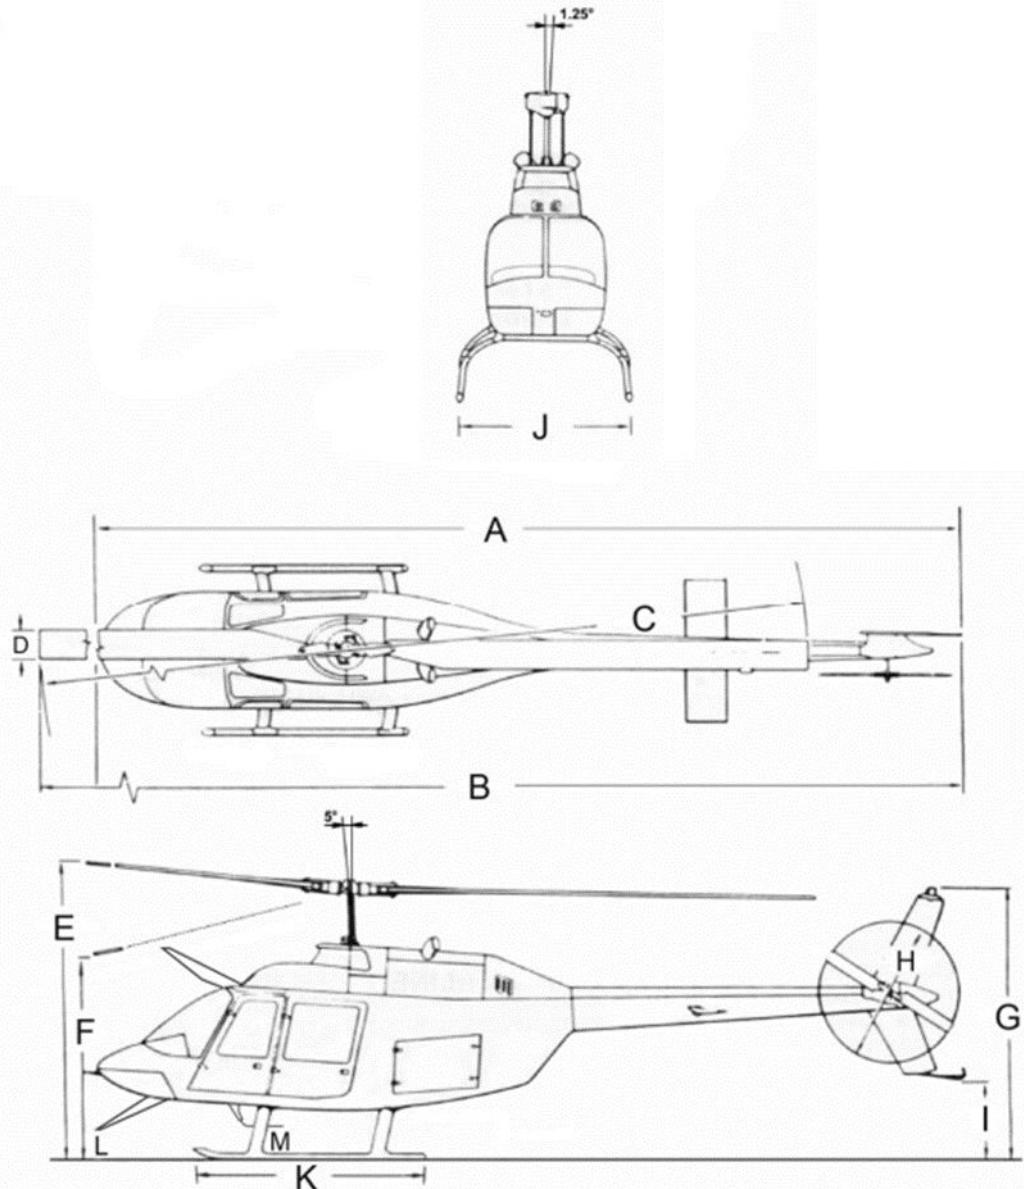
Slika 2. Osnovne dimenzije helikoptera [3]

A	Dužina helikoptera	9.50 m
B	Dužina helikoptera s rotorom	11.90 m
C	Promjer rotora	10.16 m
D	Dužina tetine lopatice rotora	0.33 m
E	Max. visina helikoptera na prednjoj lopatici rotora	≈3.00 m
F	Min. visina helikoptera na prednjoj lopatici rotora	≈1.80 m
G	Visina helikoptera na repu	≈3.20 m
H	Promjer repnog rotora	1.70 m
I	Visina repne skije	≈1.00 m
J	Razmak skija	≈2.00 m
K	Dužina skija	2.70 m

L	Visina donjih škara u odnosu na podlogu	$\approx 0.30$ m
M	Visina VHF antene u odnosu na podlogu	$\approx 0.40$ m

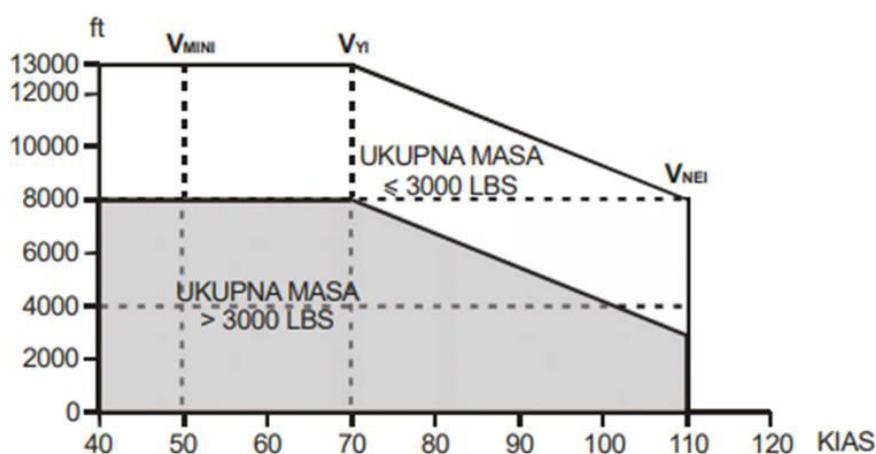
Slika 3. Dijagram odnosa brzine i visine po tlaku u IFR letu [3]

Ukupna masa helikoptera	Najveća dozvoljena visina leta	Najveća dozvoljena brzina leta
$\leq 3000$ LBS (1360.8 kg)	13000 ft (po tlaku)	110 KIAS *
$> 3000$ LBS (1360.8 kg)	8000 ft (po tlaku)	110 KIAS *

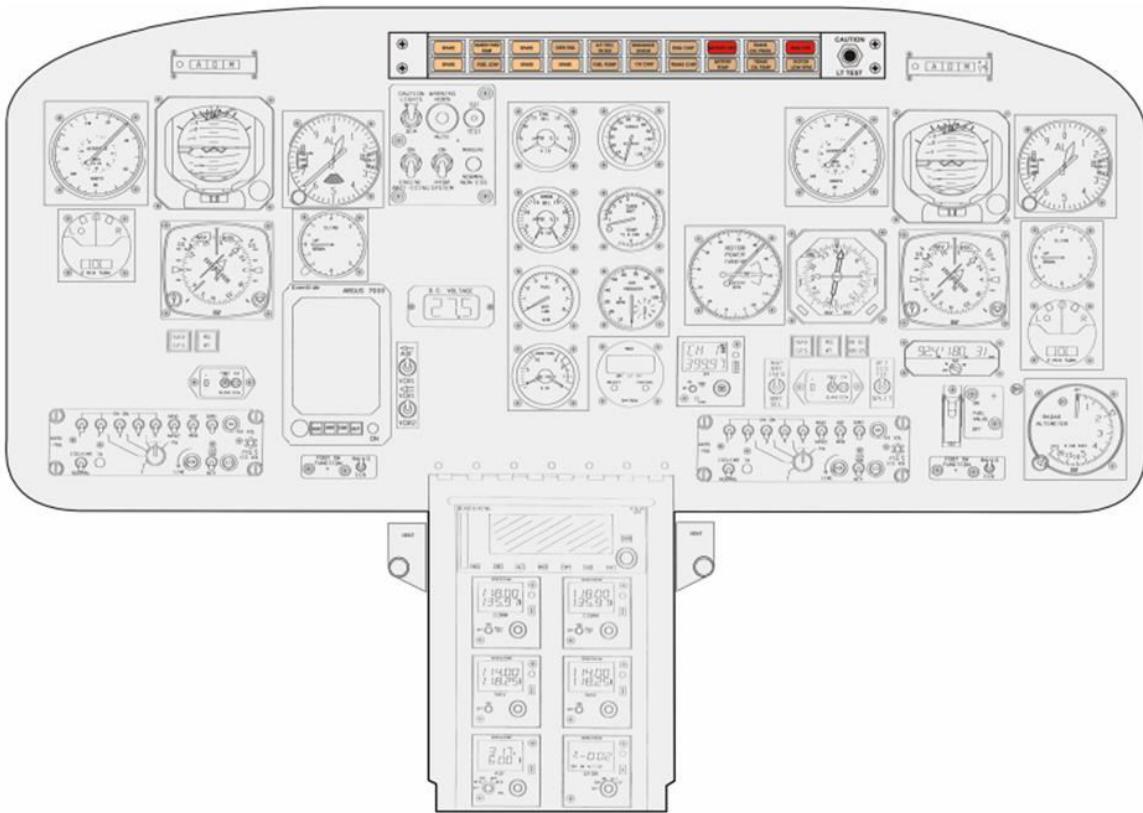
*Slika 4. Instrumentalna ploča helikoptera NVG inačice [1]*

NVG inačica posjeduje dodatnu opremu za spajanje NVD (*engl .Night Vision Device*), osvjetljenje kabine prilagođeno je za NVD na način da su svi upravljački paneli i manji dio instrumenata modificirani u integralno osvjetljenje zelene boje te je veći dio instrumenata osvijetljen vanjskim prstenovima, dok IFR inačica posjeduje dodatnu opremu za IFR letenje (pomoćni generator i akumulator, dvije pitot-instalacije, dodatni instrumenti). Dakle, takav

način iluminacije kabine i instrumentacije omogućuje korištenje helikoptera u zadaćama koje se odvijaju u noći kao i kod letačke obuke kadeta-pilota. Važno je napomenuti kako se letenje noću NVG inačicom također može voditi prostim okom bez uporabe optičkih pomagala za noćno letenje. Kod inačice NVG važno je napomenuti kako su komunikacijske i navigacijske stanice pilota i kopilota odvojene te su smještene na zasebne uređaje na srednjem donjem dijelu instrumentalne ploče. Ostatak ploče, kao i instrumenti i prikaznici jednaki su na obje inačice NVG i VFR. Na slici 4. prikazana je instrumentalna ploča helikoptera NVG inačice.

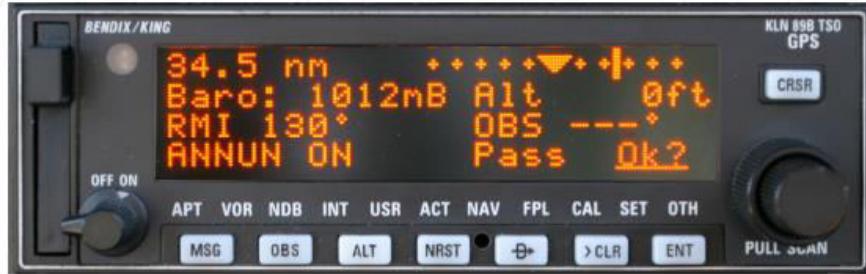
Slika 5. Upravljački panel prijamnika KLN 89B [1]

GPS navigacijski uređaj sastoji se od prijamnika KLN 89B, dvaju signalizatora „MSG-WPT“, utičnice za ažuriranje podataka i antene KA 92. Na ploči se nalazi upravljački panel prijamnika KLN 89B TS0 koji služi kao GPS i smješten je na gornjoj strani donjeg panela. Na slici 5. prikazan je upravljački panel prijamnika KLN 89B [1].

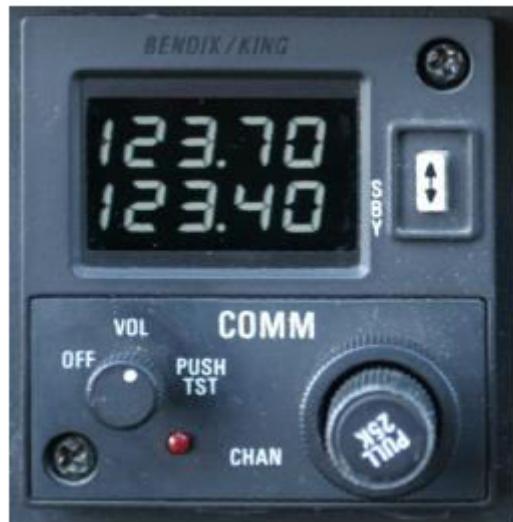
Slika 6. Upravljačka kutija KFS 598A [1]

VHF komunikacijski uređaj kojim su opremljeni helikopteri NVG inačice sastoji se od primopredajnika KTR 908, upravljačke kutije KFS 598A i antene DM C70-1/A, odnosno DM C70-4. Ispod GPS-a smještene su dvije komunikacijske stanice odvojene u dvije upravljačke kutije KFS 598A. Na slici 6. prikazana je upravljačka kutija KFS 598A [1].

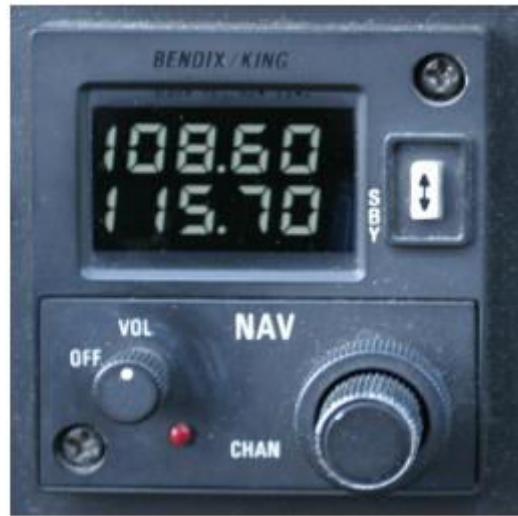
Slika 7. Upravljačka kutija KFS 564A [1]

Ispod komunikacijskih stanica smještene su dvije navigacijske stanice međusobno odvojene i integrirane u dvije upravljačke kutije KFS 564A. VOR/ILS navigacijski uređaj sastoji se od prijamnika KNR 634A, upravljačke kutije KFS 564A i antene DMN 48-1. Na slici 7. prikazana je upravljačka kutija KFS 564A [1].

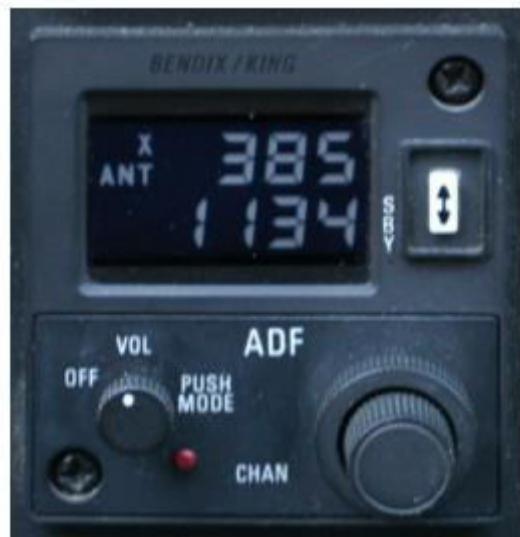
Slika 8. Upravljačka kutija KFS 586A [1]

ADF navigacijski uređaj kojim je opremljena NVG inačica sastoji se od prijemnika KDF 806, upravljačke kutije KFS 586A i antene KA 44B. Upravljačka kutija ADF stanice nalazi se ispod navigacijskih stаница na donjem lijevom dijelu donjeg panela. Na slici 8. prikazana je upravljačka kutija KFS 586A [1].

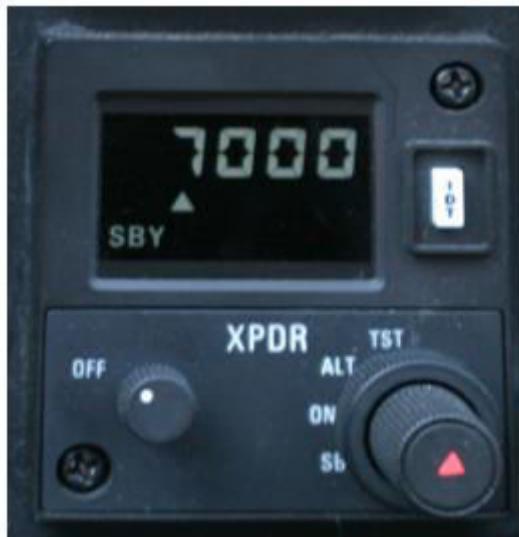
Slika 9. Upravljačka kutija KFS 576A [1]

Zadnji uređaj na donjem panelu je transponder koji se sastoji od primopredajnika KXP 756, upravljačke kutije KFS 576A i antene KA 60. Na slici 9. prikazana je upravljačka kutija KFS 576A [1].

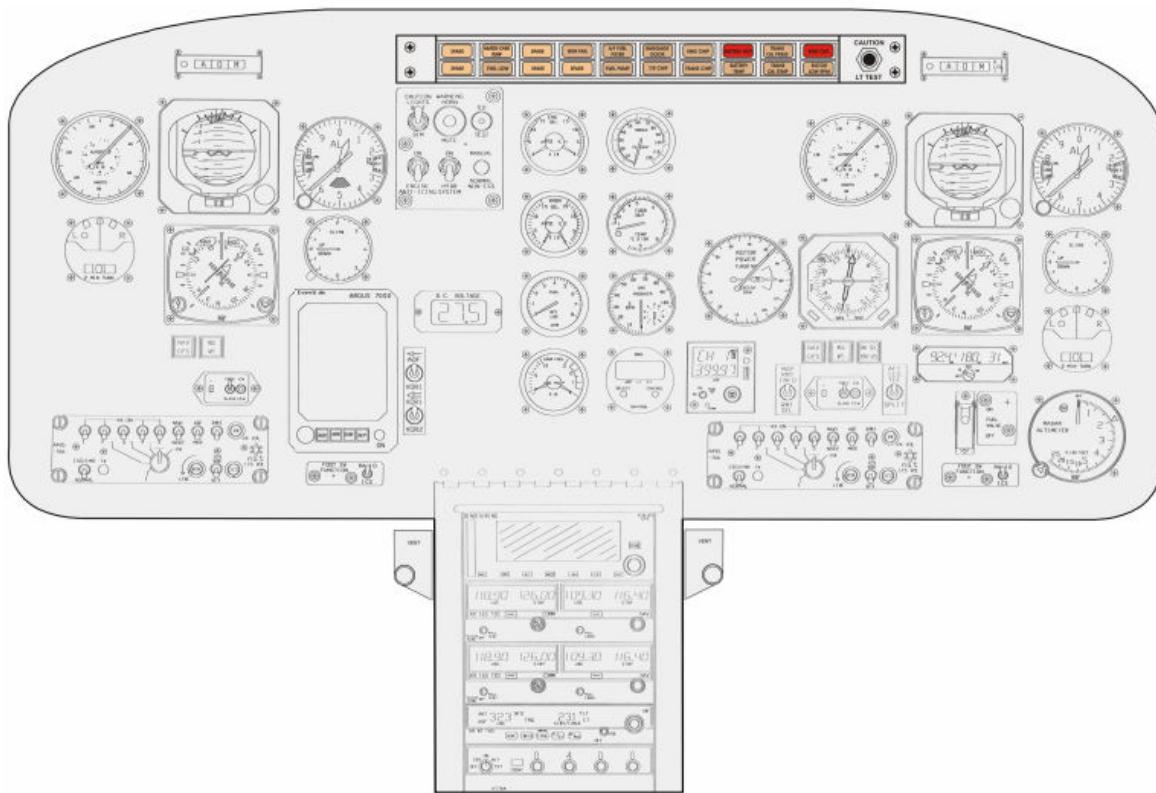
*Slika 10. Instrumentalna ploča helikoptera VFR inačice [1]*

S obzirom na vrstu elektronične opreme (avionike), odnosno uređaja za komunikaciju i navigaciju VFR inačica helikoptera razlikuje se od NVG inačice po donjem dijelu instrumentalne ploče gdje je izvedba te opreme integrirana u dva kućišta s dvojnom funkcijom, dok je osnovni, gornji dio s instrumentima jednak kod obje inačice. Slika 10. pokazuje instrumentalnu ploču VFR inačice.

Na donjem dijelu instrumentalne ploče prvi instrument je GPS i smješten je na istom mjestu kao i kod NVG inačice te funkcioniра i rukovan je na jednak način na obje inačice.

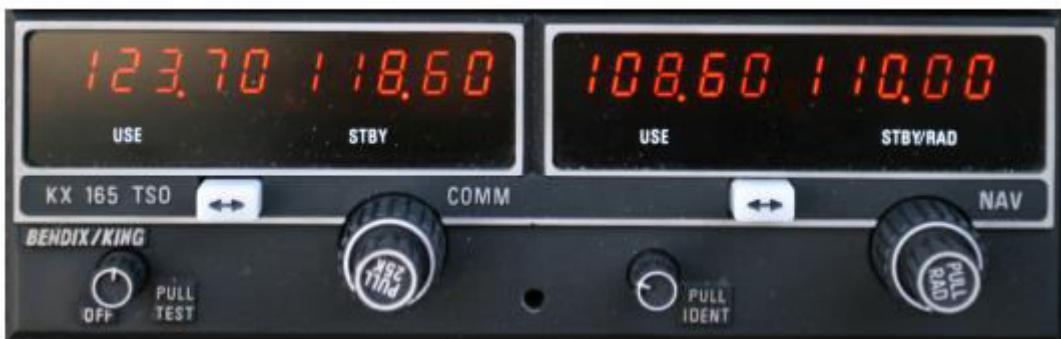
Slika 11. Upravljački panel primopredajnika KX 165 [1]

VHF navigacijsko-komunikacijski uređaj kojim su opremljeni helikopteri VFR inačice sastoji se od primopredajnika KX 165, navigacijske antene DMN 48-1 i komunikacijske antene DM C70-1/A (DM C70-4). Razlika se uočava kod prve i druge COMM/NAV stanice gdje lijeva strana predstavlja komunikacijsku stanicu, a desna navigacijsku. Obje stanice funkcioniраju na isti način te gornja predstavlja COMM/NAV stanicu br.1, a donja COMM/NAV stanicu br.2 što se bira na mješačkoj kutiji potenciometrom. Znamenke na obje

stanice svijetle narančastom bojom. Slika 11. prikazuje upravljački panel primopredajnika KX 165 [1].

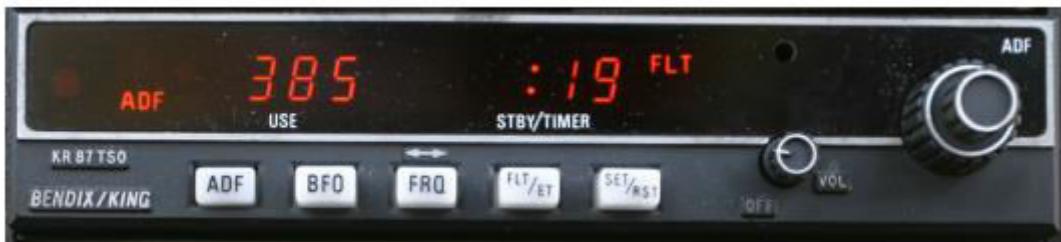
Slika 12. Upravljački panel prijamnika KR 87 [1]

ADF navigacijski uređaj kojim su opremljeni helikopteri VFR inačice sastoji se od prijamnika KR 87, mikroprekidača mjerača vremena trajanja leta i antene KA 44B. Uredaj ADF-a je također drugačije izvedbe od onoga na NVG inačici te znamenke također svijetle narančastom bojom. Slika 12. prikazuje upravljački panel prijamnika KR 87 [1].

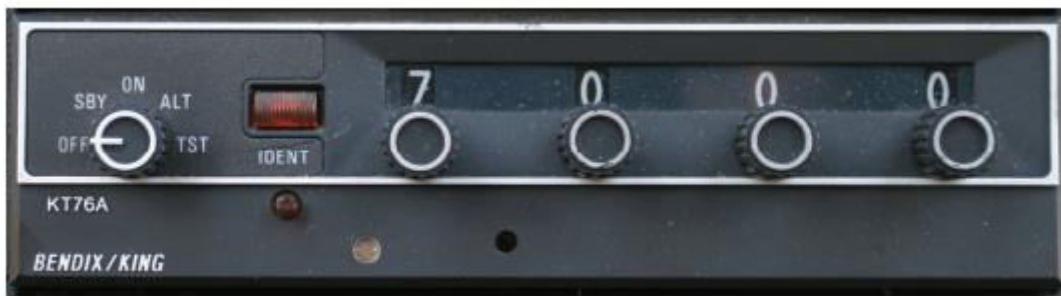
*Slika 13. Upravljački panel primopredajnika KT 76A [1]*

Transponder (odgovarač) kojim su opremljeni helikopteri VFR inačice sastoji se od primopredajnika KT 76A i antene KA 60. Također je drugačije izvedbe nego na NVG inačici te svaka znamenka posebno ima potenciometar za njeno namještanje i korigiranje. Slika 13. prikazuje upravljački panel primopredajnika KT 76A [1].

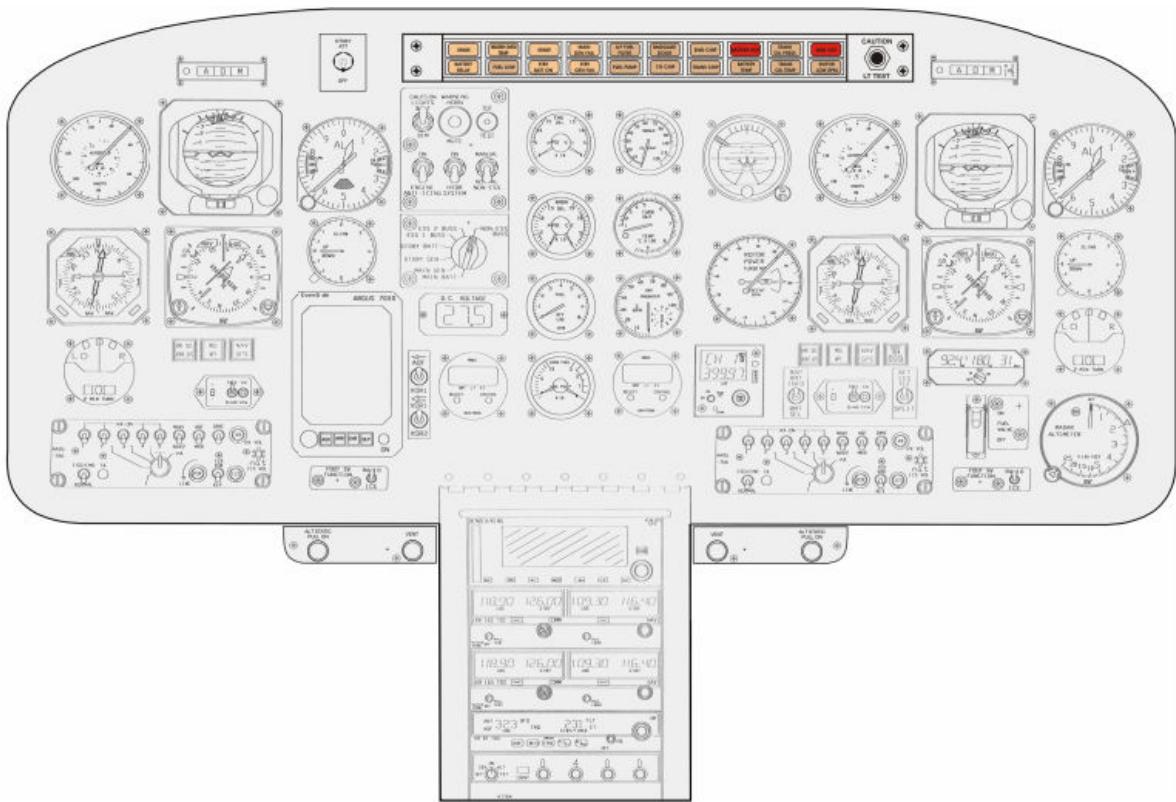
*Slika 14. Instrumentalna ploča helikoptera IFR inačice [1]*

Instrumentalna ploča je jednaka na inačicama NVG i VFR, dok je kod IFR inačice dodano još elemenata zbog opreme i sustava koje ta inačica ima, a druge dvije nemaju. Slika 14. prikazuje instrumentalnu ploču helikoptera IFR inačice.

Sa slike se uočava kako IFR i VFR verzija helikoptera imaju isti COMM/NAV dio, odnosno donji kosi dio instrumentalne ploče. Glavni dio ploče s instrumentima IFR inačice se uvelike razlikuje od ostalih inačica. Pa tako IFR inačica ima dva pitot-statička sustava, pomoćni umjetni horizont i prekidač kojim se uključuje, a koji se nalazi na gornjem lijevom dijelu instrumentalne ploče, zatim, selektivni prekidač kojim se provjerava napon na ostalim izvorima, dva magnetska kompasa, tipkalo FORCE TRIM kojim se podešava opterećenje na palicama, ventile alternativnih statičkih otvora, prekidač NORMAL/MANUAL kojim se može dovesti napajanje na neesencijalnu sabirnicu prebacivanjem u položaj MANUAL pri otkazu glavnog generatora na IFR inačici.

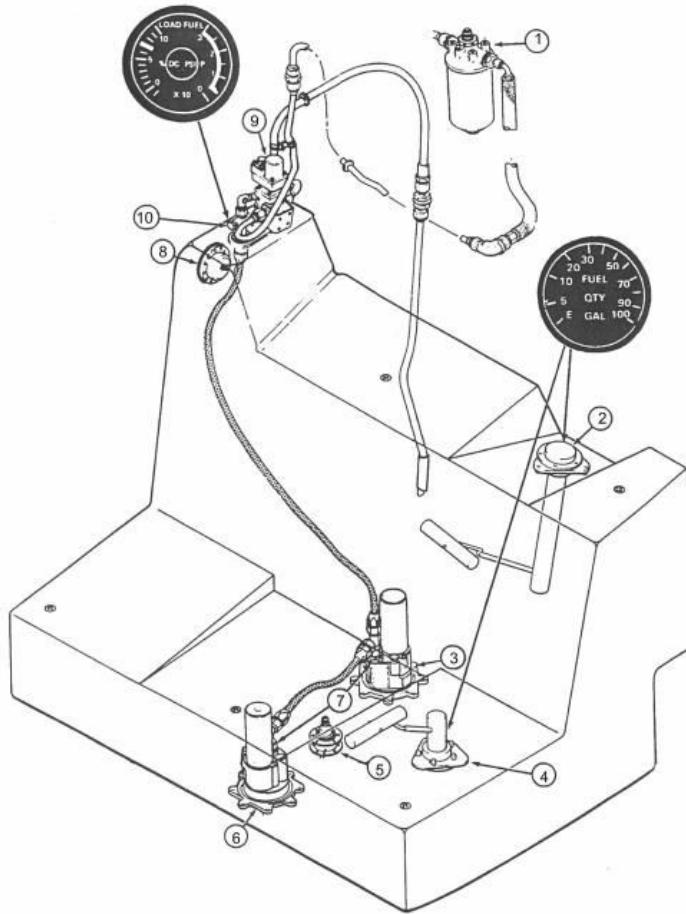
*Slika 16. Gorivni sustav helikoptera Bell 206B [1]*

Niskotlačni gorivni sustav omogućuje siguran smještaj pogonskog goriva i njegovu distribuciju motoru. Na dnu spremnika smještene su dvije električne pumpe koje kroz zajednički vod potiskuju gorivo prema ventilu za prekidanje protoka. Prednja pumpa napaja se s automatskog osigurača „FWD FUEL BOOST“ smještenog na gornjoj konzoli, a stražnja s osigurača „FUEL AFT BOOST“ smještenog na donjoj konzoli. Budući da su oba osigurača stalno uključena, pumpe prorade čim se električna mreža helikoptera dovede pod napon. Obje pumpe opremljene su nepovratnim i termičkim rasteretnim ventilom te tlačnim prekidačem za signalizaciju otkaza. Kada izlazni tlak bilo koje pumpe padne na vrijednost između 3 i 4 PSI, na signalnom panelu pali se signalni segment „FUEL PUMP“. Isključivanjem jednog po jednog osigurača pumpi moguće je odrediti koja pumpa je otkazala. Naime, isključivanjem osigurača neispravne pumpe ne dolazi ni do promjene tlaka goriva niti do promjene strujnog opterećenja.

Elektromotornim ventilom za prekidanje protoka goriva upravlja se prekidačem „FUEL VALVE“ koji, ukoliko dođe do gubitka električnog napajanja, ostaje u zatečenom položaju. Na gorivni vod između pumpi i ventila priključen je davač tlaka goriva. Pristup ventilu i davaču tlaka osiguran je kroz pristupni otvor smješten iznad ulivnog grla spremnika. Ventil propušta gorivo u sklop filtra koji je smješten s desne strane na prednjem protupožarnom zidu u motornom prostoru. Na gornjoj strani kućišta filtra ugrađeni su diferencijalni sklop za signalizaciju začapljenosti filtra i obilazni ventil. Kada diferencijalni sklop registrira diferencijalni tlak od 1.2 PSI, što ukazuje na skoro začapljenje filtra, na signalnom panelu pali se signalni segment „A/F FUEL FILTER“. Nakon začapljenja filtra gorivo preko obilaznog ventila nepročišćeno odlazi u sklop visokotlačne gorivne pumpe [1]. Slika 16. prikazuje gorivni sustav helikoptera Bell 206B.

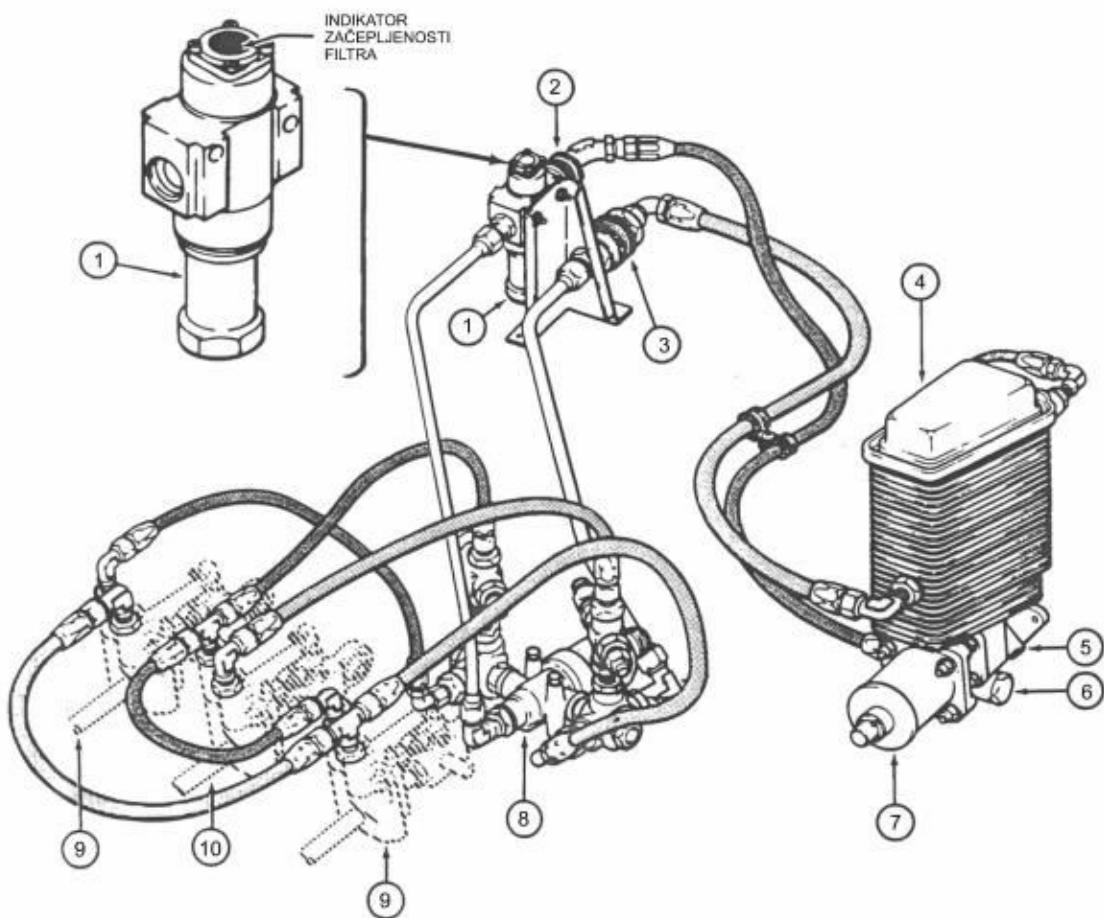
Slika 17. Hidrosustav komandi leta helikoptera [1]

Radni tlak u sustavu je 600+/-25 PSI (pri 100% N2/NR (broj okretaja slobodne turbine i broj okretaja rotora)) te se ugađa pomoću regulatora tlaka ulja. Na kućištu filtra, koji je smješten desno od spremnika ulja, ugrađen je diferencijalni sklop za signalizaciju začepljenosti filtra. Iskakanje crvenog indikatora na diferencijalnom sklopu ukazuje na ograničen protok ulja kroz filter. Hidrosustav uključuje se pomoću prekidača „HYDR SYSTEM“ koji se nalazi na gornjem središnjem dijelu instrumentalne ploče. Solenoidni ventil smješten je ispred spremnika ulja. Pričvršćen je za strukturu helikoptera, a napaja se s automatskog osigurača „HYD BOOST“ smještenog na gornjoj konzoli.

Dozvoljena je uporaba hidraulične tekućine specifikacije MIL-H-5606. Korištenje maziva koje zadovoljava propisane specifikacije dozvoljeno je pri vanjskim temperaturama iznad -40°C [1]. Slika 17. prikazuje hidrosustav komandi leta.

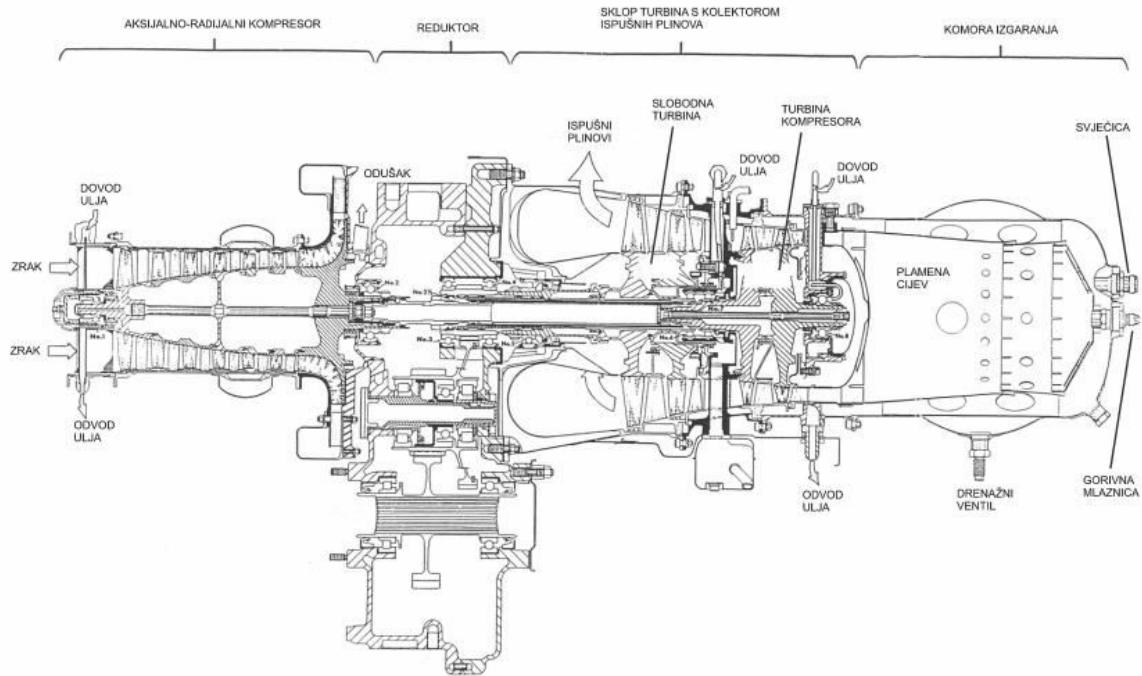
Slika 18. Presjek motora helikoptera [1]

Kompresor uzima okolni zrak kroz uvodnik zraka helikoptera, komprimira ga kroz šest aksijalnih stupnjeva te jednim radijalnim stupnjem usmjerava u prstenasti kolektor odakle se vodi do komore izgaranja. Komora izgaranja sastoji se od vanjskog kućišta i plamene cijevi. Gorivna mlaznica i svjećica, smještene su na stražnjoj strani vanjskog kućišta komore izgaranja, prolaze u unutrašnjost plamene cijevi kroz njezin stražnji dio. Najveći dio komprimiranog zraka dovedenog u vanjsko kućište komore izgaranja usmjerava se u plamenu cijev, a mali dio oko cijevi prema sklopu turbinu gdje se koristi za hlađenje turbinu i aksijalno rasterećenje ležaja br.8 (tercijarni zrak) U plamenoj cijevi se komprimirani zrak miješa s raspršenim gorivom i tako omogućuje zapaljenje. Sklop turbinu s kolektorom ispušnih plinova pretvara energiju plinova nastalih u komori izgaranja u mehanički rad. Unutarnji dio kućišta

turbine kompresora, u kojem je smješten ležaj br.8 povezan je s vanjskim dijelom pomoću 5 šupljih upornica. Gornja lijeva i donja upornica iskorištene su za opskrbu uljem ležaja br.8 [1]. Slika 18. prikazuje poprečni presjek motora helikoptera.

Na pojedinim helikopterima čiji motori imaju ugrađen štitnik turbinskog ležaja br.8 izrađenog od starijeg tipa legure, potrebno je provoditi inspekciju NDT (*engl. Non-Distracting Testing*) svakih 1000 ciklusa motora. Kod motora koji imaju ugrađen štitnik turbinskog ležaja br.8 izrađen od novije vrste legure, takvu vrstu inspekcije nije potrebno provoditi.

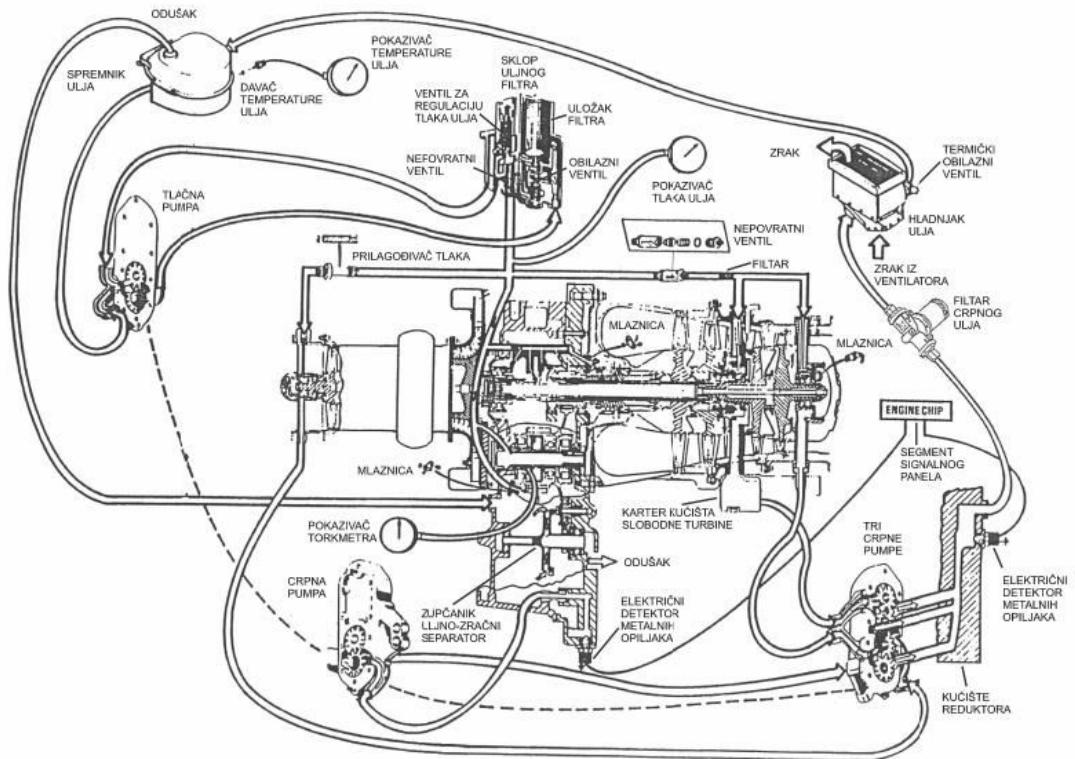
Slika 19. Sustav za podmazivanje motora [1]

Pročišćeno ulje pod tlakom se iz reduktora odvodi vanjskim cjevovodom na kućište slobodne turbine za potrebe mlaznice ležajeva br.6 i br.7 te na kućište turbine komptesora za potrebe mlaznice br.8. Unutarnjim vodovima se pročišćeno ulje pod tlakom dovodi na mlaznice koje ga raspršuju po dijelu zubčanika i ležajeva „N2“ zupčaničkog niza, spoju vratila rotora turbine kompresora s vratilom rotora te po ležajevma br.2, br.3, br.4 i br.5 [1].

Slika 19. prikazuje sustav za podmazivanje motora helikoptera.

Na reduktoru motora ugrađena su dva električna detektori metalnih opiljaka, jedan na sklopu uljne pumpe, a drugi na dnu kartera. Nakupljanje metalnih opiljaka na bilo kojem od dva detektora rezultira paljenjem signalnog segmenta „ENG CHIP“ na signalnom panelu. Električni detektor metalnih opiljaka je magnet na koji se, ukoliko dođe do pojave opiljaka, privuku opiljci te se električnim putem informacija prenese pilotu na upozoravajući panel. U tom slučaju pilot je primoran sletjeti što je prije moguće te zaustaviti motor helikoptera.

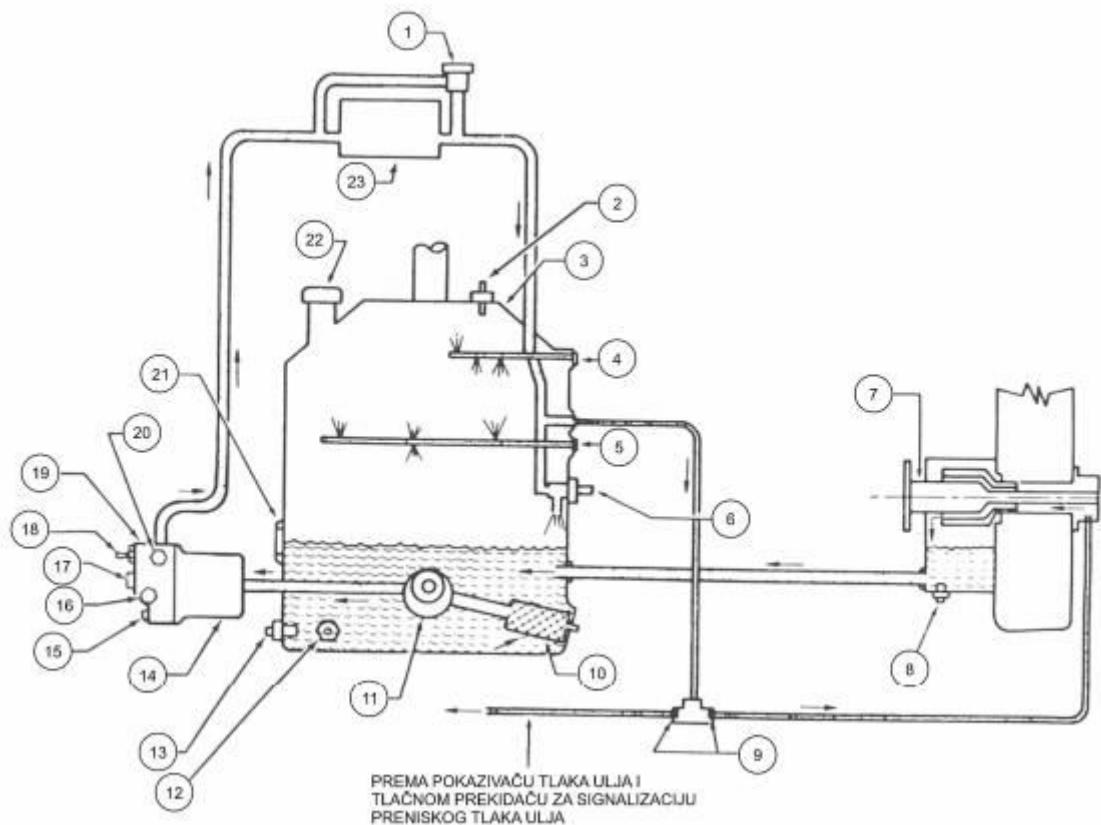
*Slika 20. Sustav za podmazivanje reduktora glavnog rotora [1]*

Osnovni dijelovi sustava za podmazivanje reduktora su: pumpa, filter, hladnjak ulja, regulator tlaka i dvije mlaznice. Sustav za podmazivanje ujedno služi i za podmazivanje jednosmjerne spojnica čime je osigurano njezino nesmetano podmazivanje u slučaju otkaza motora i gubitka tlaka ulja u sustavu za podmazivanje motora. Kućište reduktora je ujedno i spremnik ulja, a provjeru razine ulja omogućuje prozorčić smješten na desnoj strani reduktora.

Pumpa potiskuje ulje kroz filter i hladnjak ulja prema mlaznicama i jednosmjernoj spojnici. Na glavi filtra ugrađeni su obilazni ventil, ventil za ispuštanje ulja, davač temperature ulja i termoprekidač za signalizaciju previsoke temperature ulja. Hladnjak ulja je ugrađen na gornjoj stražnjoj strani reduktora. Zrak za hlađenje dovodi se pomoću savitljive cijevi s kućišta ventilatora. Termički obilazni ventil hladnjaka usmjerava ulje u hladnjak ili pored njega. Mlaznica br.2 raspršuje ulje po elementima drugog stupnja redukcije i gornjem ležaju vratila glavnog rotora, a mlaznica br.1 po elementima prvog stupnja redukcije i donjem ležaju vratila glavnog rotora [1]. Slika 20. prikazuje sustav za podmazivanje reduktora glavnog rotora.

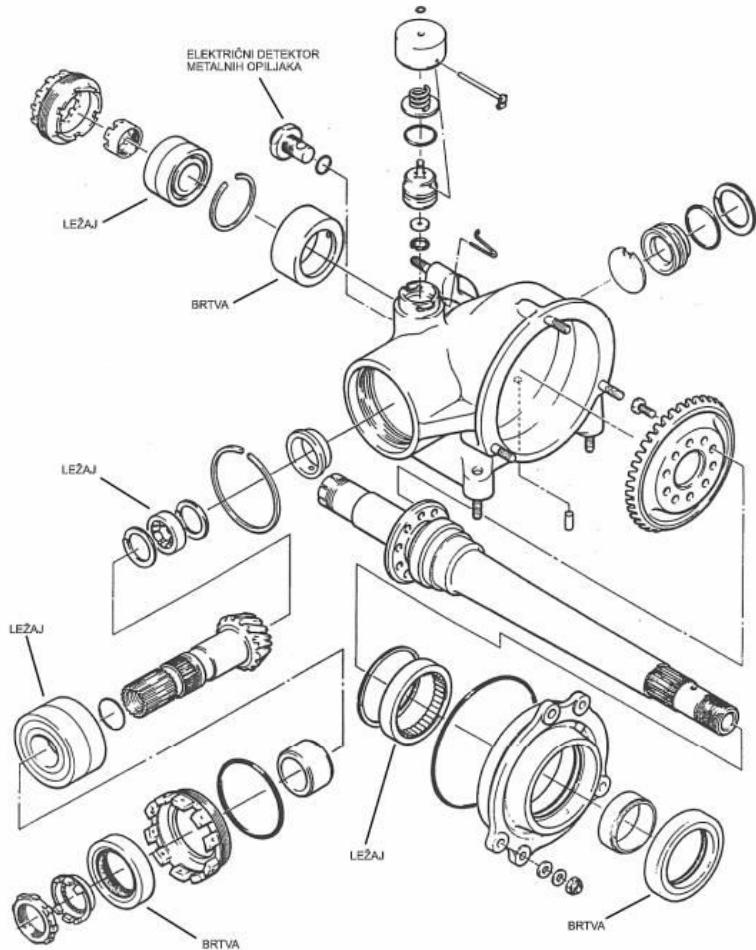
*Slika 21. Reduktor repnog rotora helikoptera [1]*

Reduktor repnog rotora osigurava potreban broj okretaja za pravilan rad repnog rotora. Redukcija od 6016 na 2560 okretaja u minuti izvedena je konusnim zupčanikom, slično prvom stupnju redukcije reduktora glavnog rotora. Kruto je pričvršćen na završetak repnog konusa. Slika 21. prikazuje reduktor repnog rotora helikoptera.

Kao što je rečeno, reduktor nema sustav za podmazivanje, nego su komponente uronjene u ulje. Provjeru razine ulja u repnom reduktoru omogućuje prozorčić smješten na stražnjoj strani reduktora.
