**PRAĆENJE PARAMETARA MOTORA PT 6 NA
ZRAKOPLOVU PILATUS PC-9M PRIJE I POSLIJE
VELIKE OBNOVE MOTORA**

DIPLOMSKI RAD

**Praćenje parametara motora PT 6 na zrakoplovu Pilatus
PC-9M prije i poslije velike obnove motora**

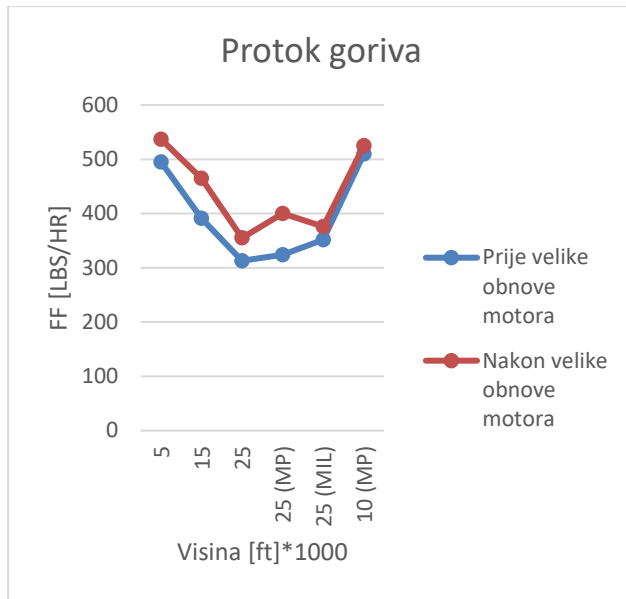
Unatoč boljim performansama, potrošnja goriva i temperatura ulja su veće nakon obnove motora kako je vidljivo na sljedećim dijagramima:

Dijagram 6.5 Protok goriva

Dijagram 6.6 Brzina vrtnje elise
