Master's thesis / Diplomski rad

**PRAĆENJE PARAMETARA MOTORA PT 6 NA
ZRAKOPLOVU PILATUS PC-9M PRIJE I POSLIJE
VELIKE OBNOVE MOTORA**

**Monitoring engine parameters for PT 6 engines on Pilatus PC 9
before and after engine overhaul**

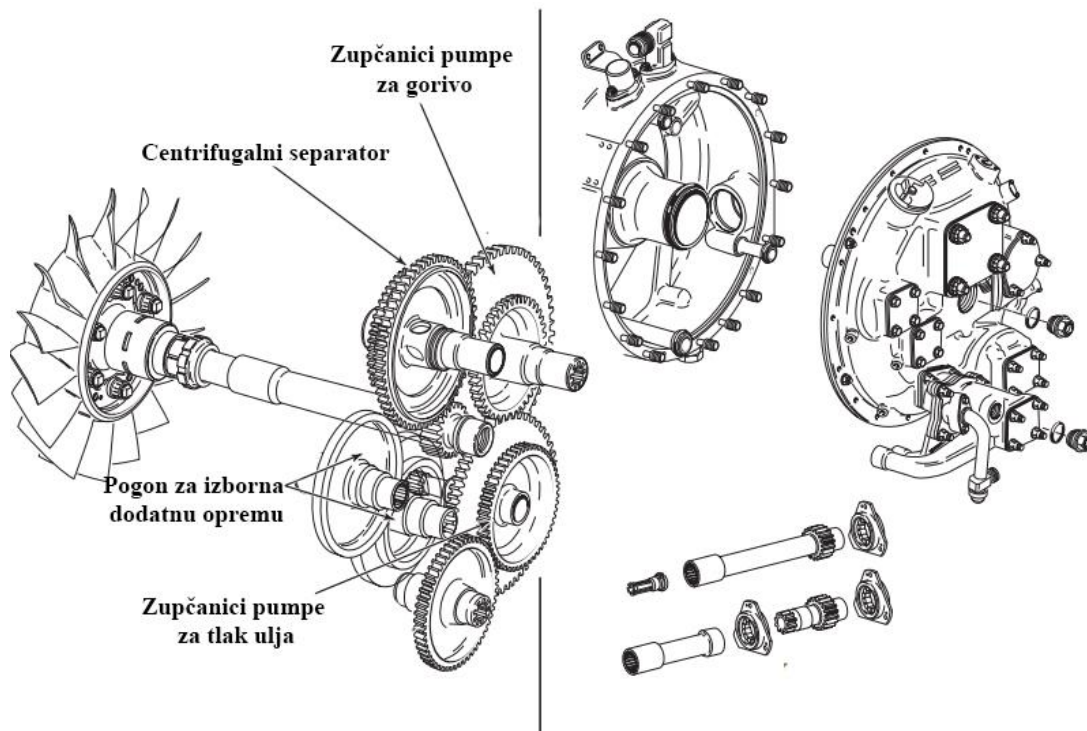
Prijenosnik snage i gibanja za pogon pomoćnih uređaja motora (engl. *accessory gearbox*), prikazan na slici 5.8, se sastoji od dva kućišta od lake legure koji su vijčano međusobno spojeni. Njegova funkcija je omogućiti rad komponenti motora kao što su pumpa za gorivo, upravljanje startnim generatorom, kontrola tlaka ulja i centrifugalni separator ulja i zraka te sve ostale dodatne opreme za zrakoplove [8].

Slika 5.8 Prijenosnik snage i gibanja za pogon pomoćnih uređaja motora [8]

Na kućištu pomoćnog prijenosnika se provela kontrola bez razaranja, površinska obrada te se nanovo nanijela boja i premaz. Glavna pumpa za ulje, njeno kućište i cijevi za protok ulja su se prema obaveznim regulacijskim zahtjevima zamijenili novim sklopom uslijed brazdanja [9].
