**ANALIZA SIGURNOSTI CESTOVNOG  
PROMETA NA PODRUČJU GRADA ĐAKOVA**

**DIPLOMSKI RAD**

**ANALYSIS OF ROAD TRAFFIC SAFETY IN THE  
CITY OF ĐAKOVO**

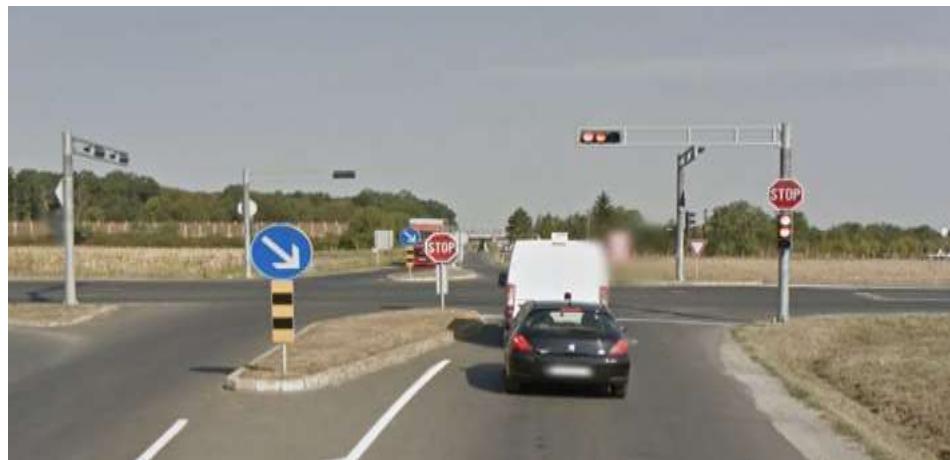
**Slika 8.** Prikaz južnog privoza raskrižja na strani grada u ulici Ante Starčevića, [4]

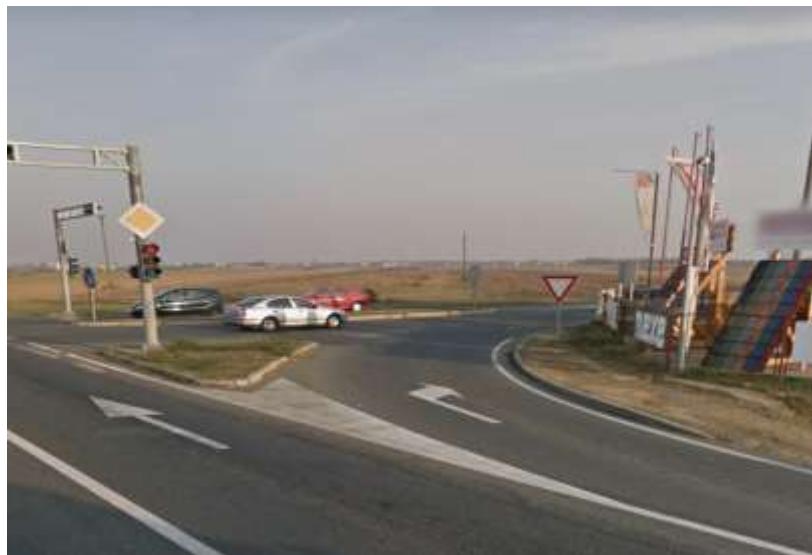
**Slika 9.** Prikaz trake za desno skretanje na raskrižju ulice Ante Starčevića i državne ceste D7, [4]

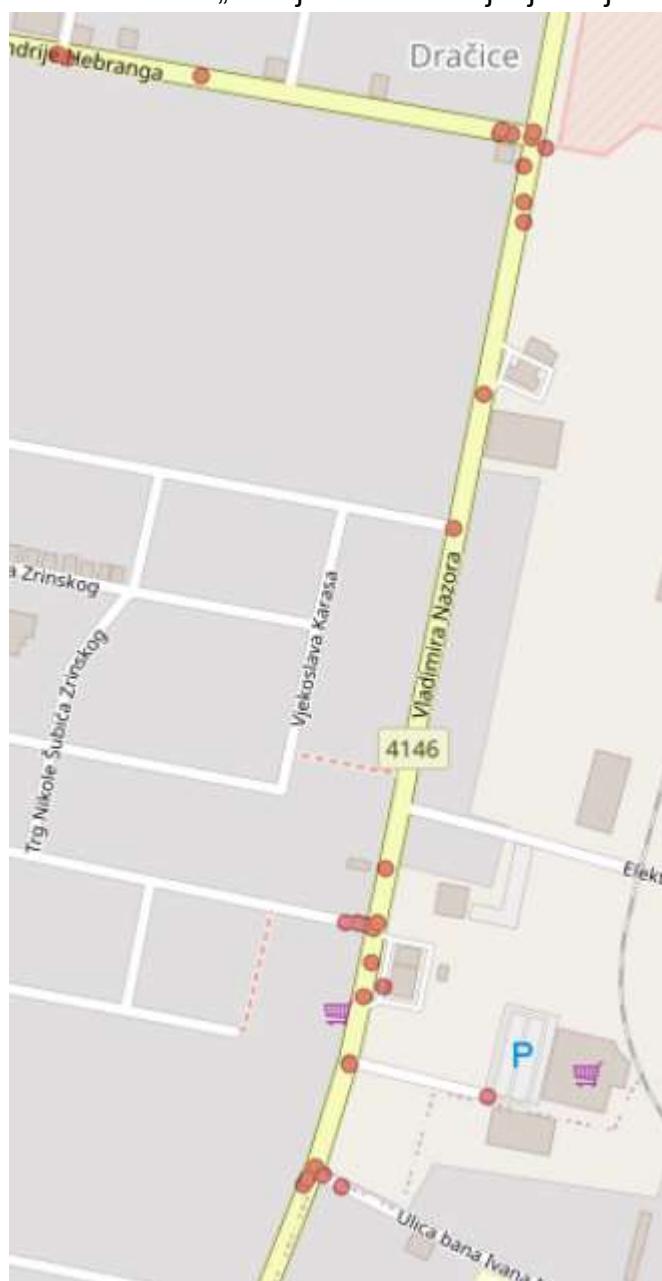
Slika 13. Prikaz lokacije 4 opasnog mjesa na dionici ceste u ulici Vladimira Nazora

Kao razlog ističe se vrlo velika gustoća vozila u vršnim satima s obzirom da dionica vodi prema lokacijama sa najvažnijim sadržajima u gradu Đakovu. U takvим situacijama visoke gustoće prometa, česta pojava je da se vozači nepropisno uključe u promet ili oduzmu prednost prolaska. Također treba spomenuti kako se tri manja raskrižja nalaze na udaljenosti od 100 metara pri čemu se generiraju mnoštvo konfliktnih točaka u malom prostoru.

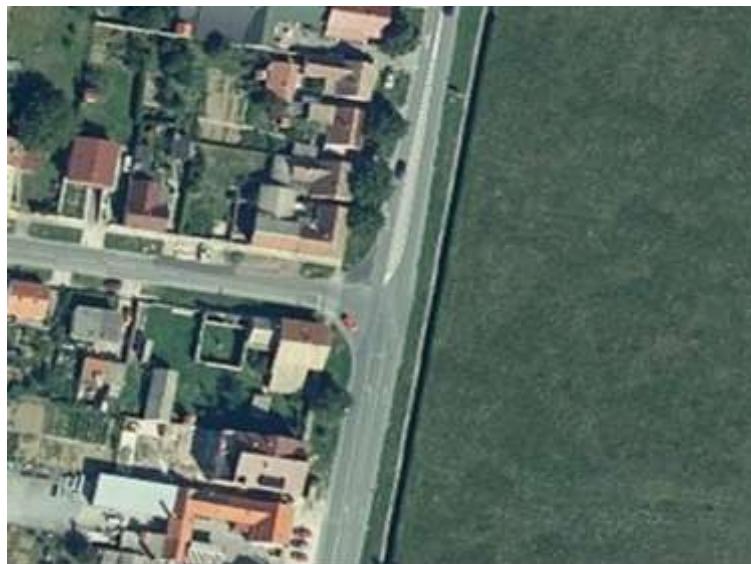
**Slika 14.** Prikaz raskrižja ulice Vladimir Nazor i ulice Andrije Hebrang, [4]

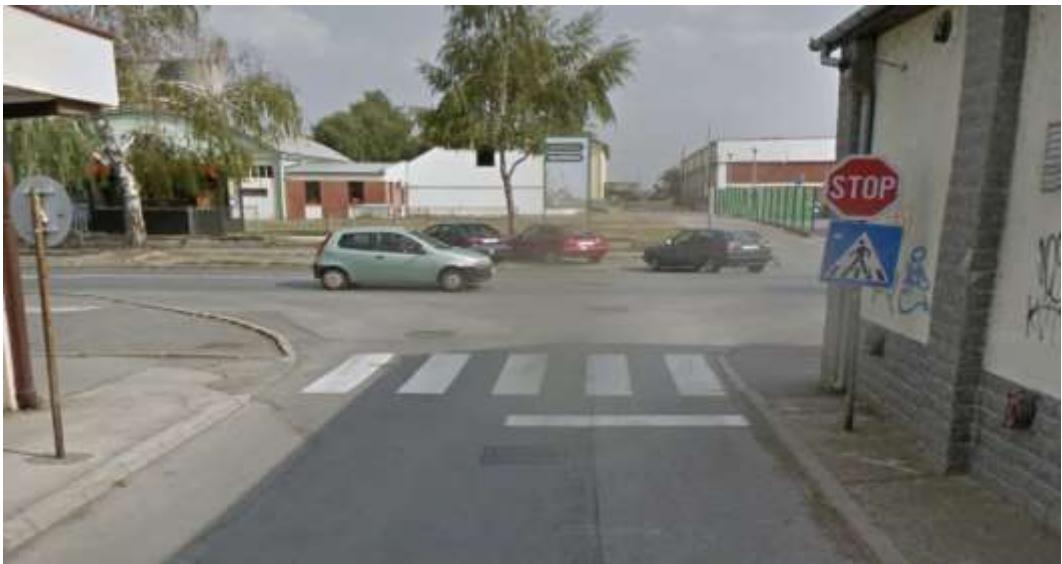
**Slika 15.** Prikaz raskrižja ulice Vladimira Nazora i ulice Josipa Runjanina, [4]

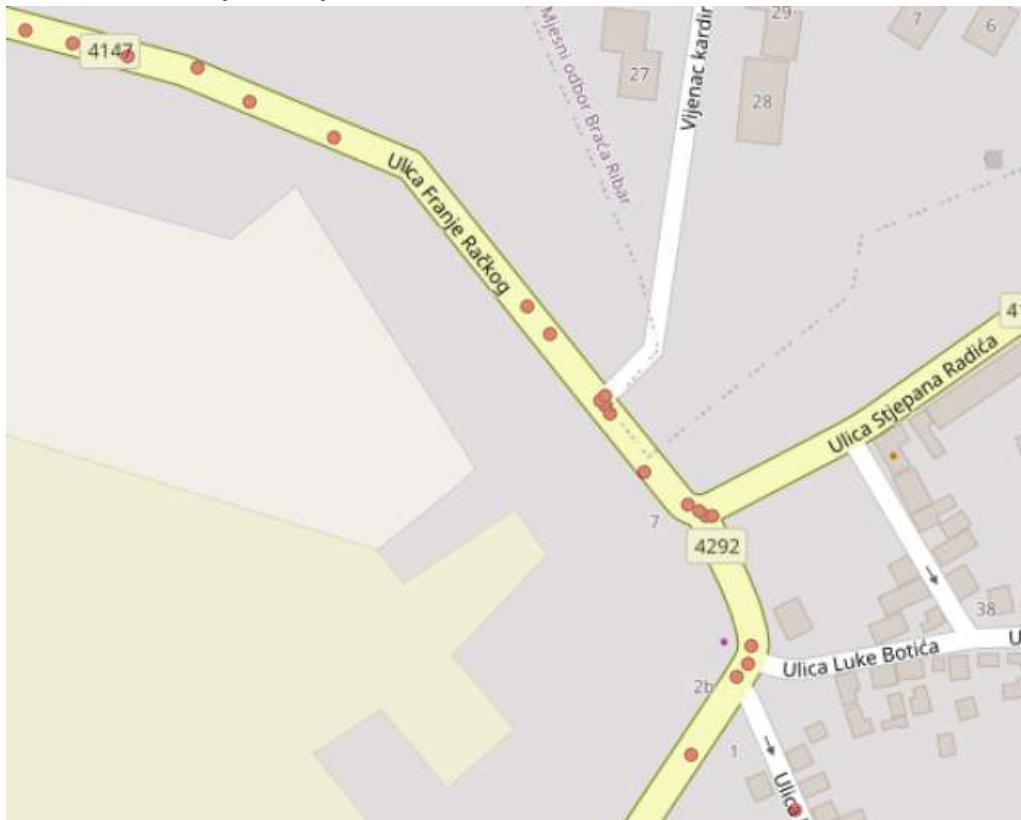
**Slika 18.** Prikaz lokacije 5 opasnog mjesta na raskrižju ulice Franje Račkog i ulice biskupa Antuna Mandića

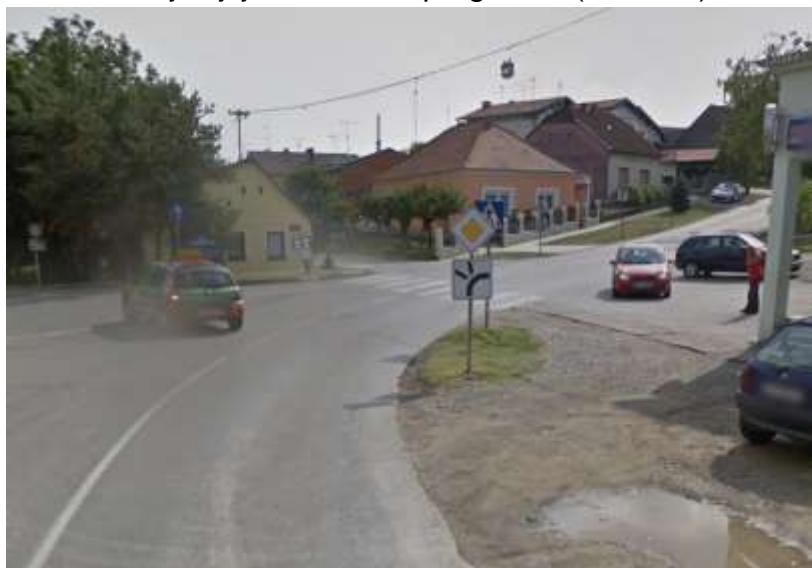
**Slika 19.** Prikaz dva raskrižja neposredno jedan pored drugog u ulici Antuna Mandića, [4]

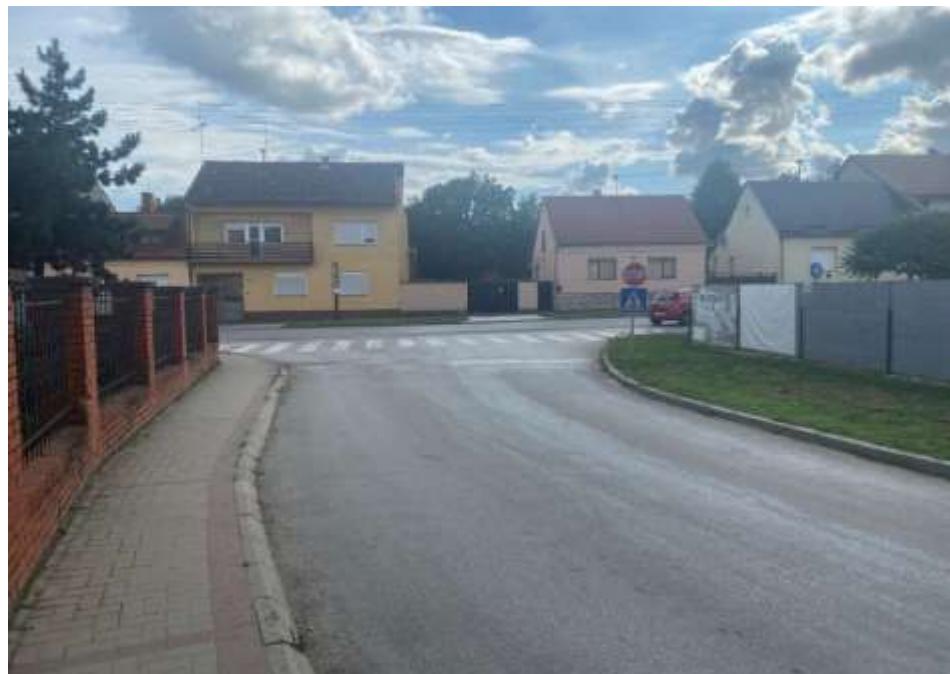
**Slika 23.** Prikaz raskrižja ulice kardinala Alojza Stepinca i Franje Račkog iz perspektive vozača, [4]

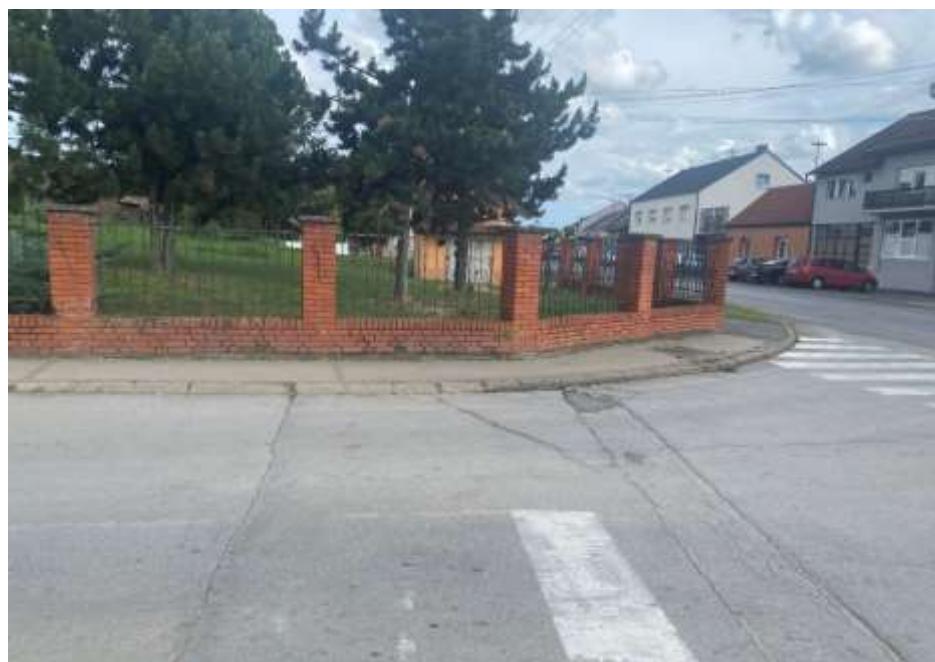
Također, slika 24 prikazuje lošu preglednost raskrižja iza stop linije gdje obližnja ograda zaklanja preglednost s lijeve strane.

**Slika 24.** Prikaz preglednosti s lijeve strane iza stop linije raskrižja ulice kardinala Alojza Stepinca i Franje Račkog , [4]

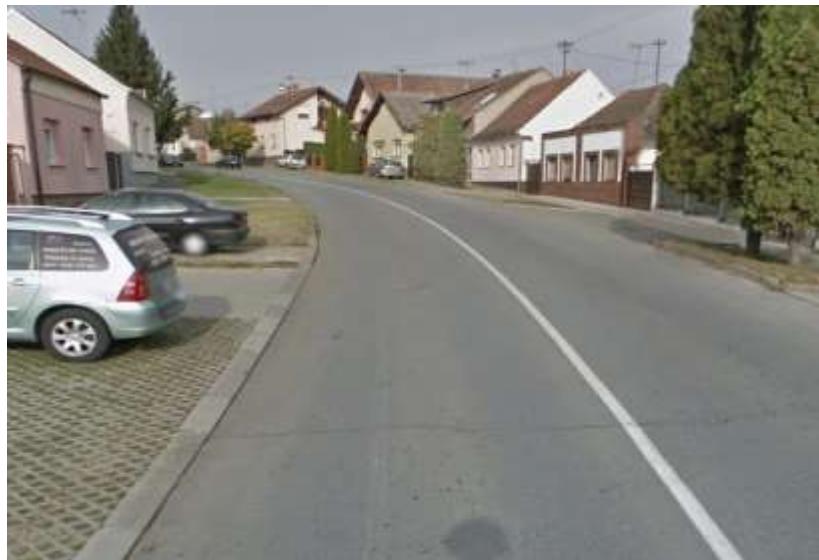
**Slika 25.** Prikaz oštog zavoja na cesti u nagibu na dionici ulice Franje Račkog, [4]

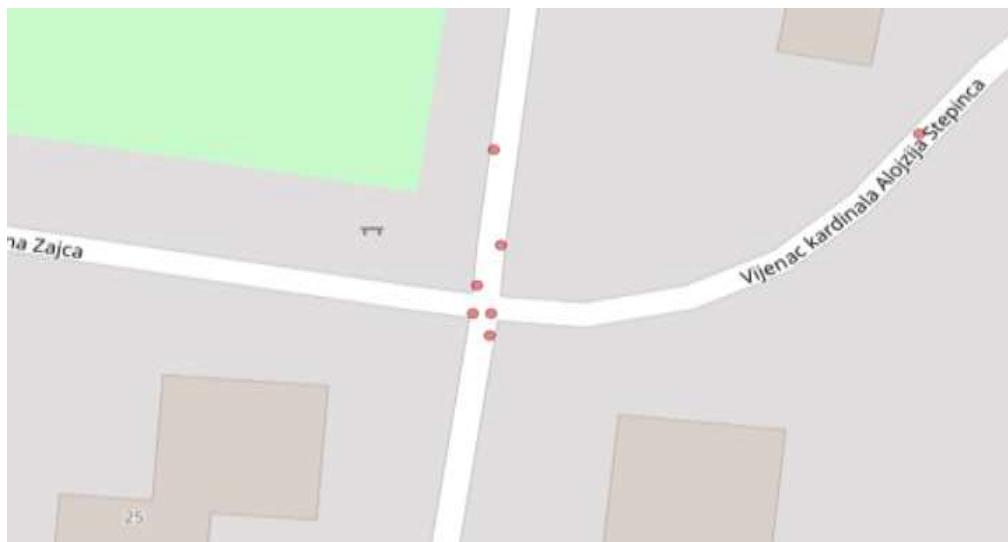
**Slika 26.** Prikaz lokacije 6 opasnog mesta na raskrižju ulice Ivana Zajca i Pašinog prolaza

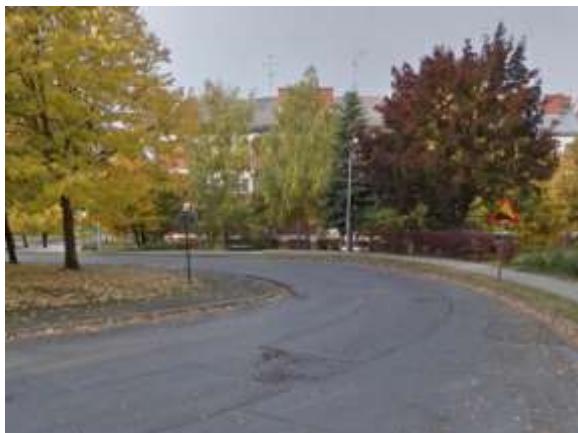
**Slika 27.** Prikaz oštrog zavoja u ulici kardinala Alojzija Stepinca, [4]

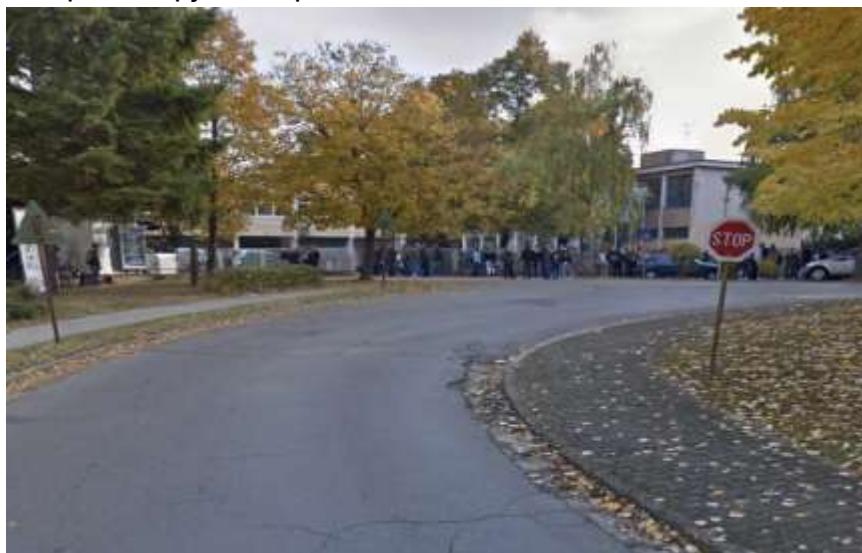
**Slika 29.** Prikaz područja srednjih škola u ulici kardinala Alojzija Stepinca, [4]

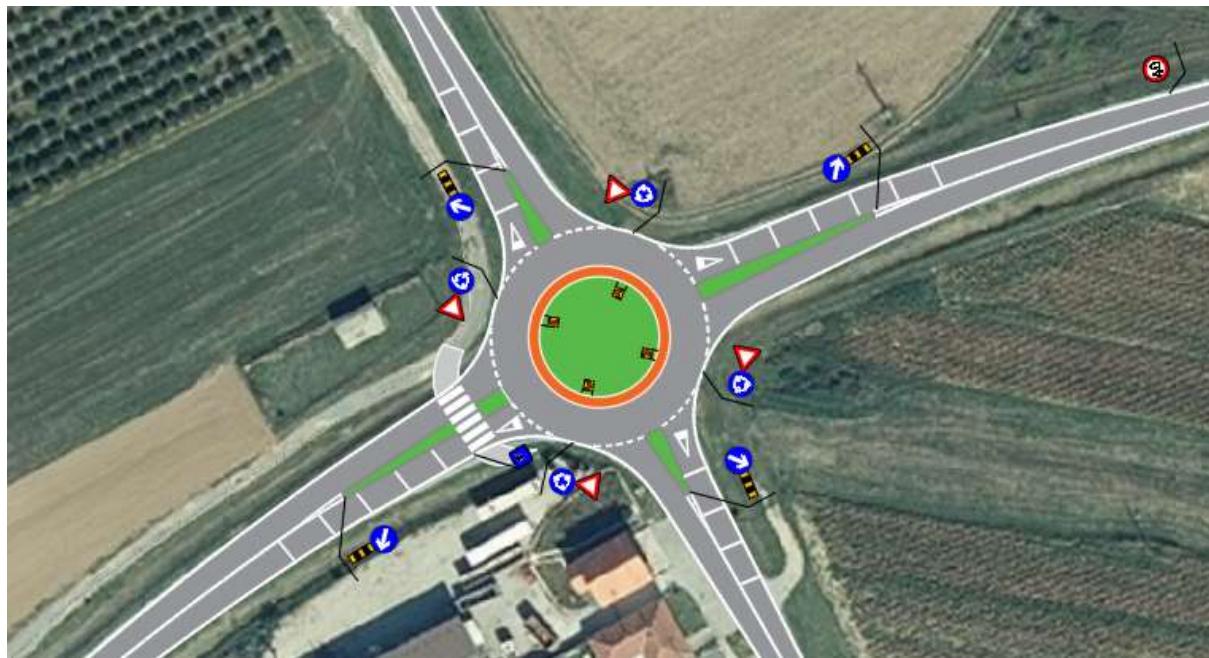
**Slika 30.** Prijedlog rješenja poboljšanja semaforiziranog raskrižja u kružno raskrižje u Ulici Ante Starčevića i državne ceste D7

Širina ulaza u kružno raskrižje i duljina proširenja važan je element sigurnosti jer sam ulazak u raskrižje predstavlja najopasniju radnju u kružnom raskrižju koja se izvodi na relativno malom prostoru. Širina ulaza u kružni tok iznosi 5.4 na privozima zapad-istok pri čemu se postepena sužava na duljini od 40 metara sve do širine prometnog traka na đakovačkoj obilaznici. Širina ulaza u kružni tok na privozima sjever-jug pri čemu se postepeno sužava na duljini od 25 metara sve do širine prometnog traka na županijskim cestama [11].

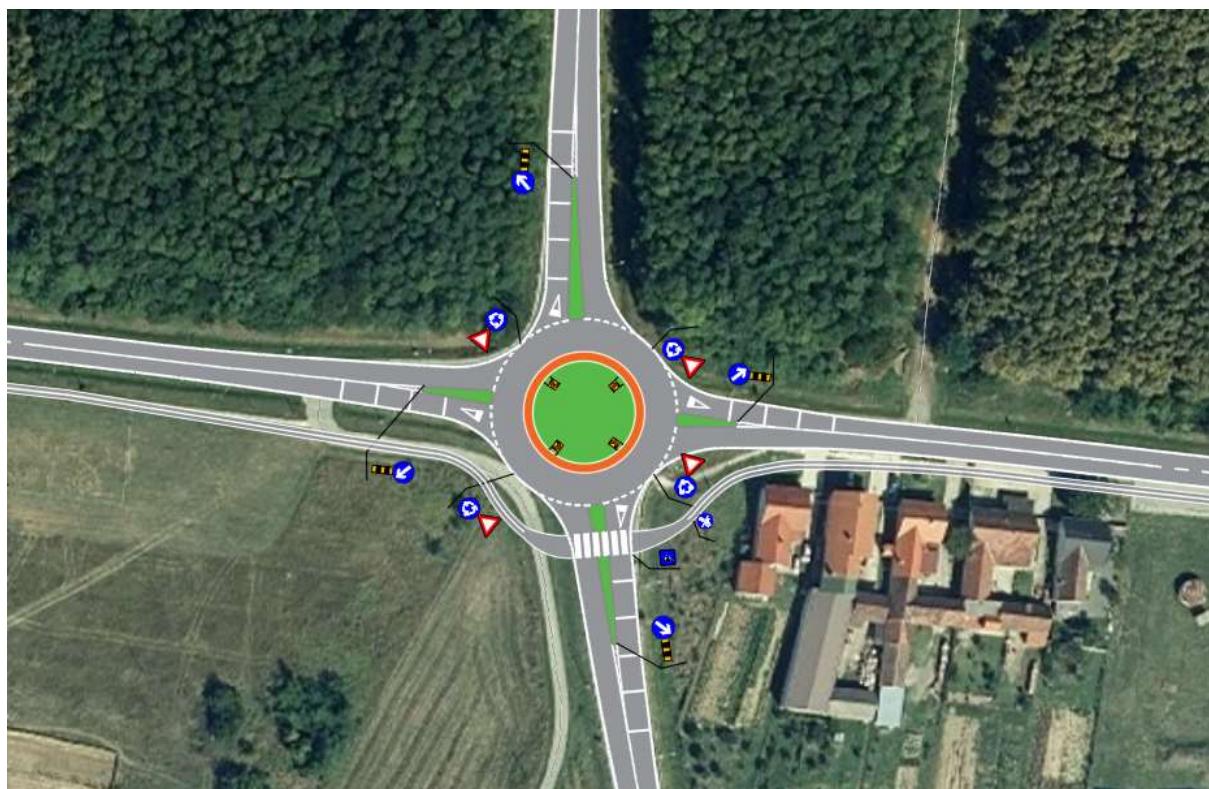
**Slika 31.** Prijedlog rješenja poboljšanja nesemaforiziranog raskrižja u kružno raskrižje u Ulici Franje Račkog i državne ceste D7

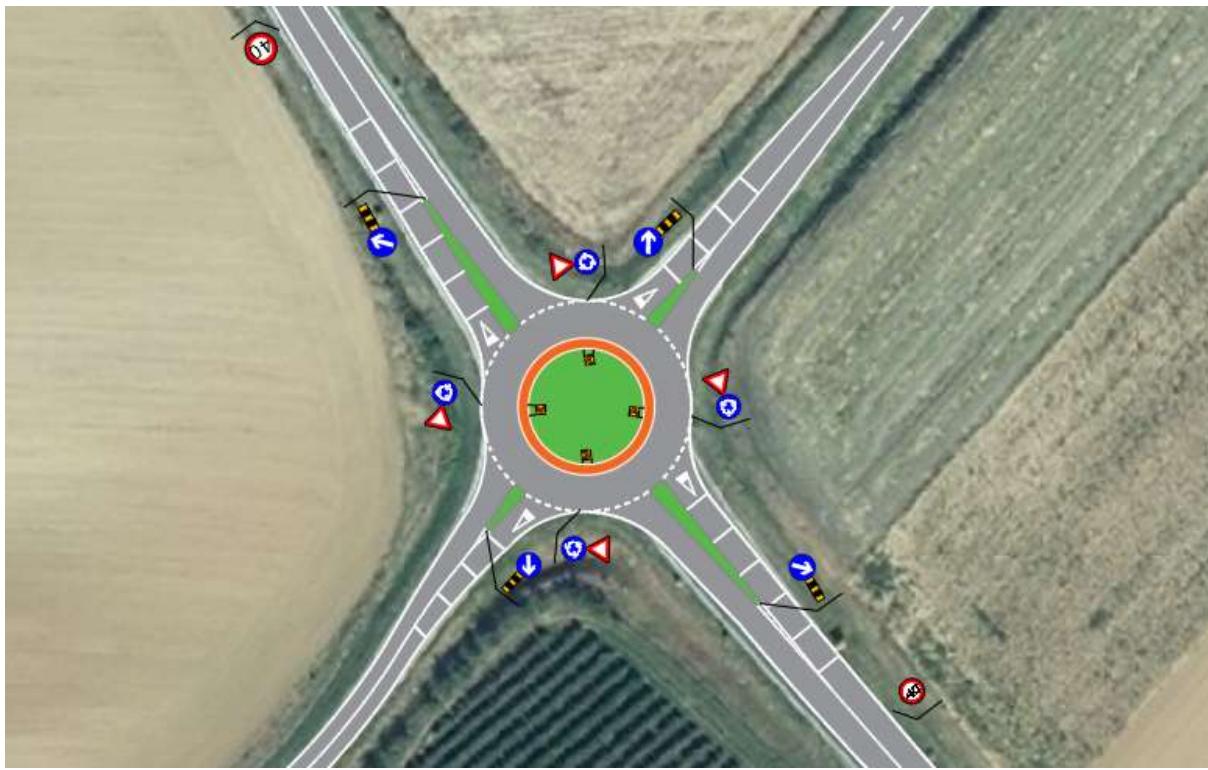
**Slika 32.** Prijedlog rješenja poboljšanja nesemaforiziranog raskrižja u kružno raskrižje u Ulici biskupa Antuna Mandića i državne ceste D7

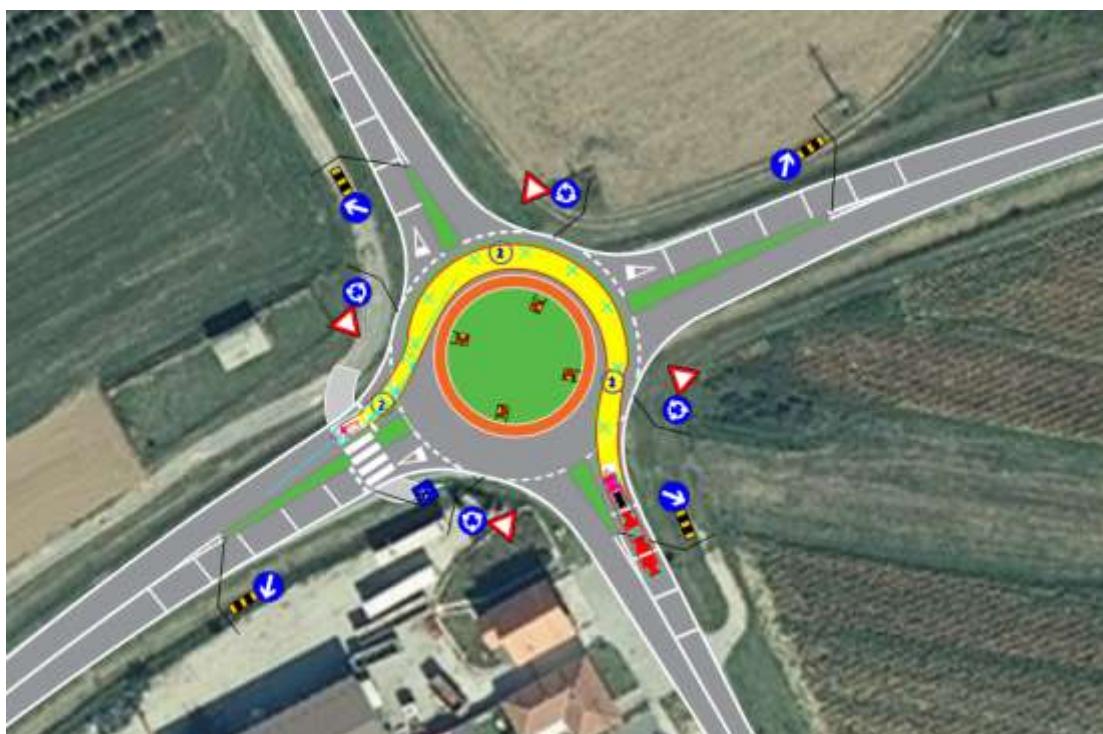
**Slika 33.** Prikaz provoznosti vozila „Lastzug“ kroz raskrižje ulice Ante Starčević i D7

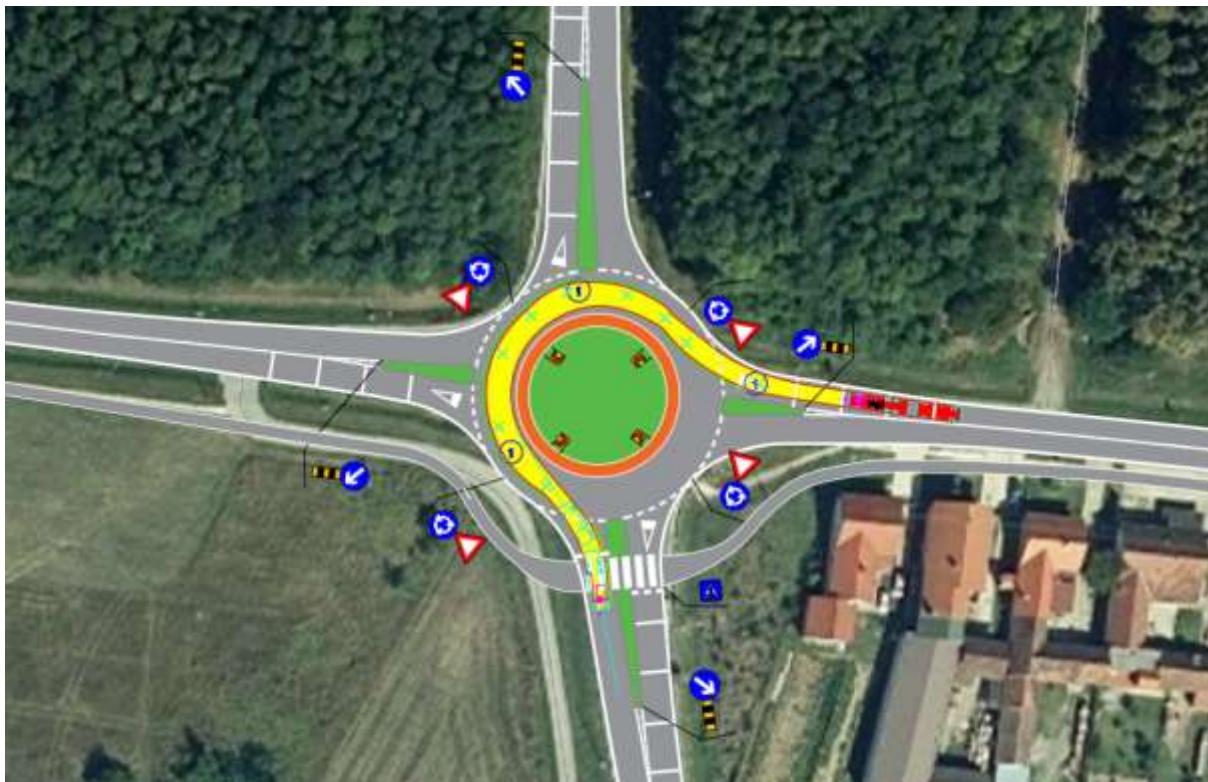
**Slika 34.** Prikaz provoznosti vozila „Lastzug“ kroz raskrižje ulice Franjo Rački i D7

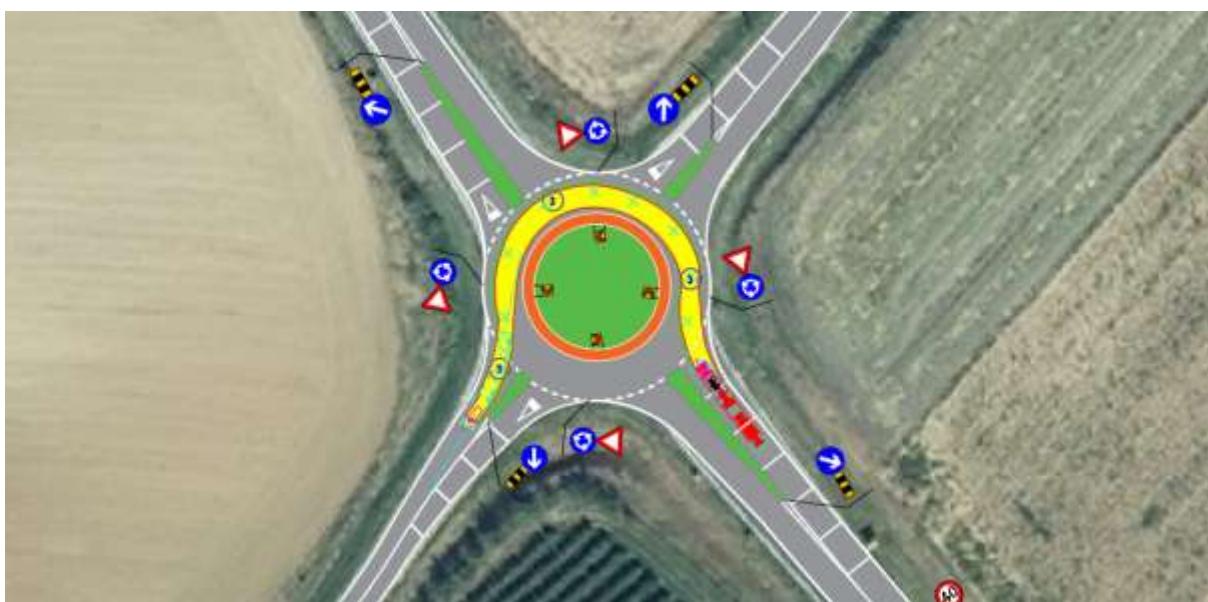
**Slika 35.** Prikaz provoznosti vozila „Lastzug“ kroz raskrižje ulice biskupa Antuna Mandića i D7

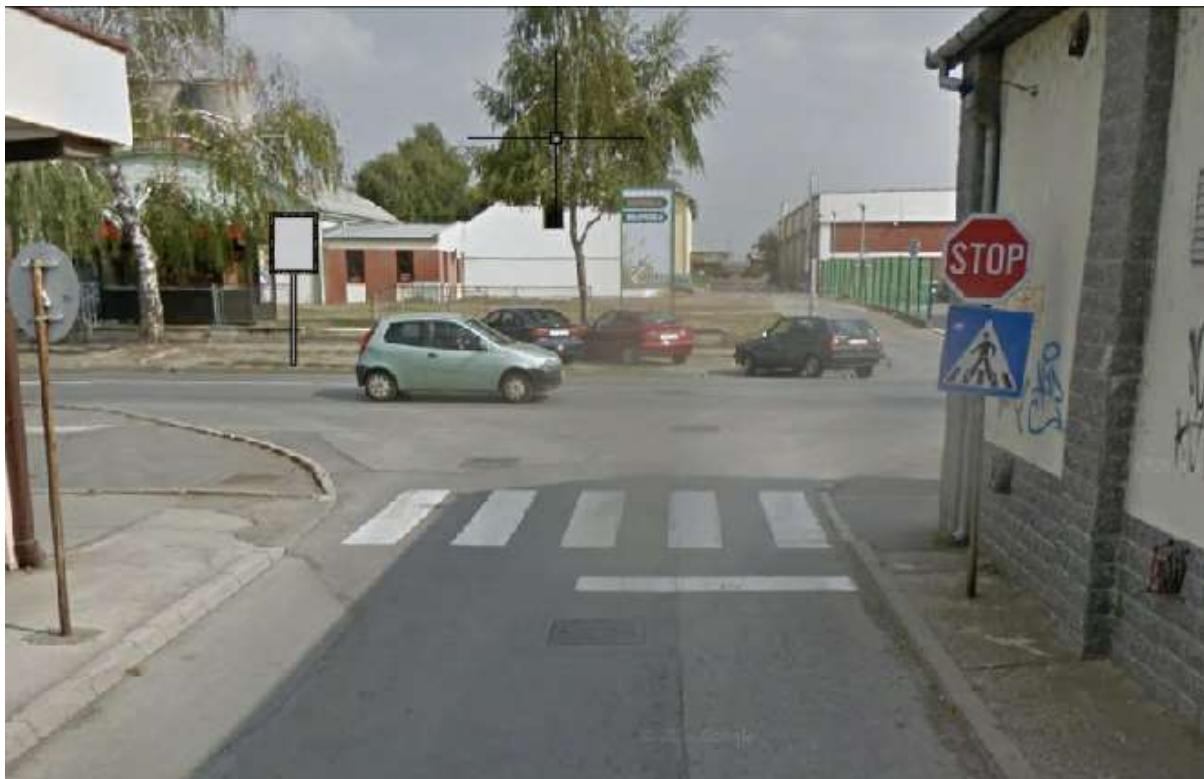
**Slika 36.** Prikaz prijedloga rješenja postavljanjem prometnog zrcala na raskrižju ulice Vladimira Nazora i Runjaninove ulice

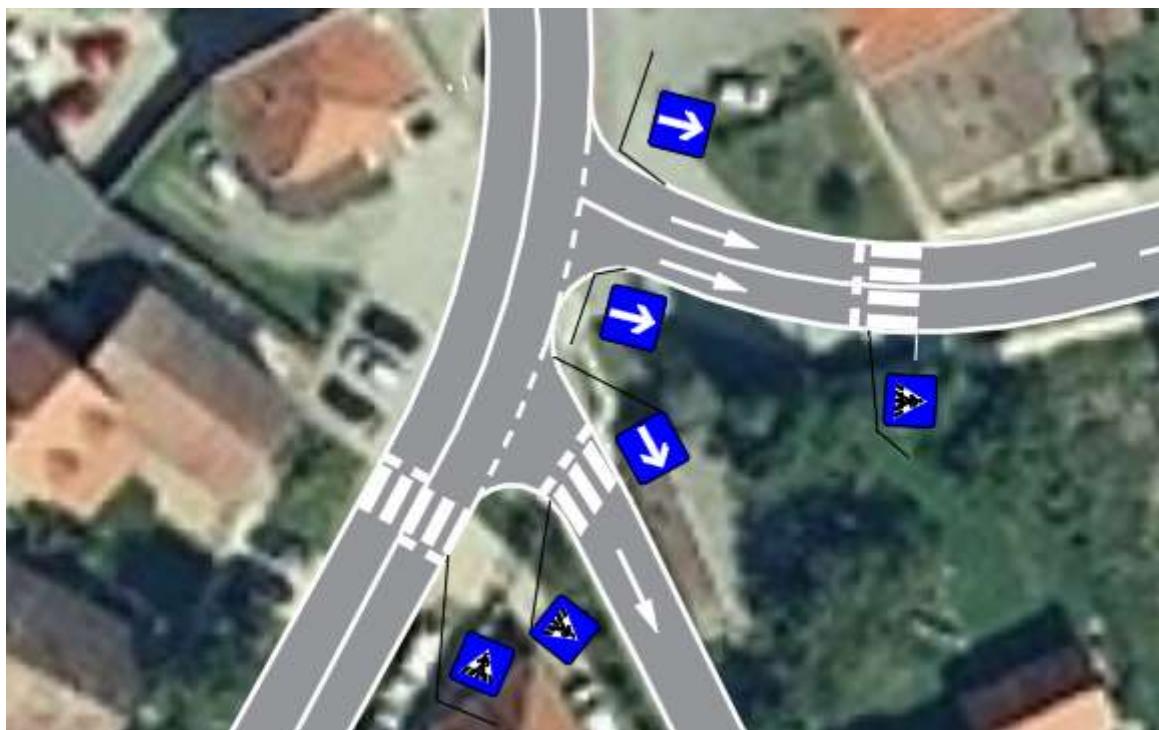
Drugi prijedlog rješenja na navedenoj dionici također će se odnositi na mjere II. razreda odnosno na otvaranje oštrog nepreglednog zavoja na način da će se povećati polumjer horizontalnog zavoja. Otvaranjem oštrog nepreglednog zavoja, omogućeno je otvaranje prostora s nasuprotne strane za dodatne korekcije. Nadalje, obilježeni pješački prijelaz relocirati će se prema jugu da ne bude neposredno između dva raskrižja (Slika 39).

Slika 39. Prikaz zone spojeva dvaju sporednih raskrižja

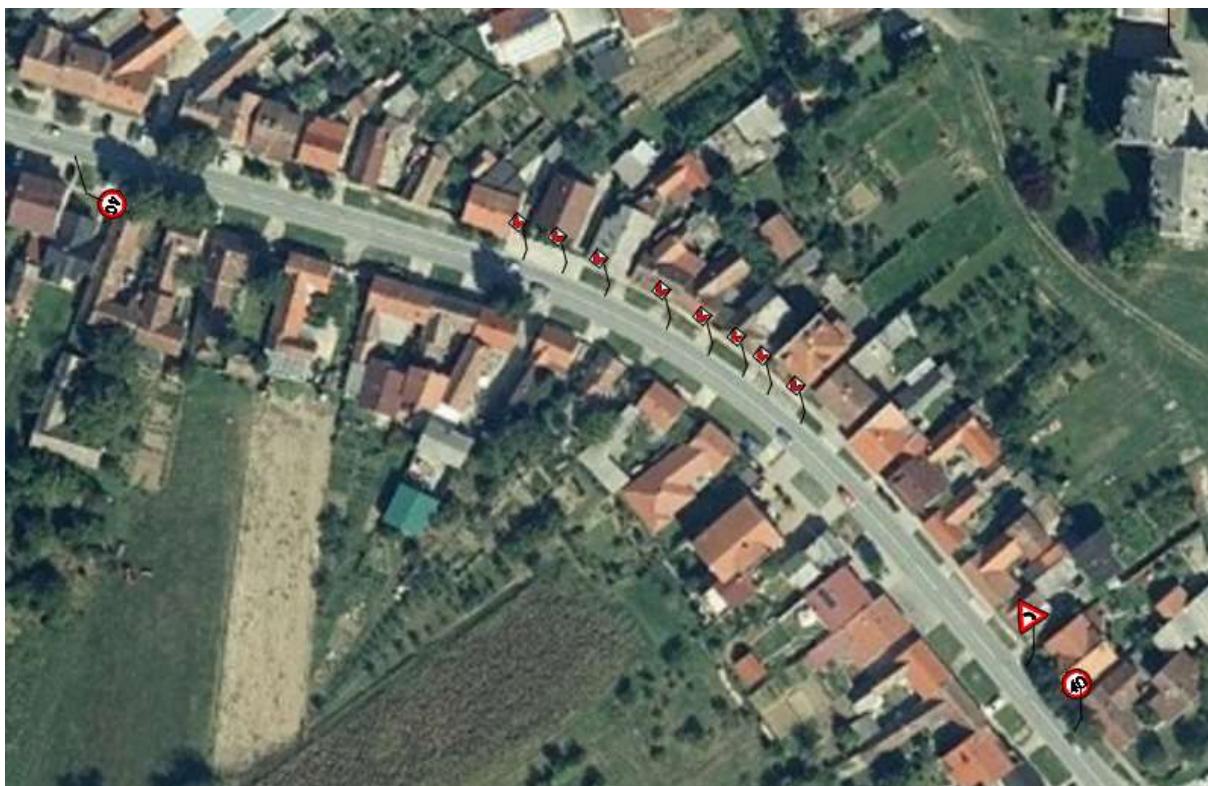
**Slika 42.** Prikaz postavljanja prometnih znakova i opreme na dionici ceste u ulici Franje Račkog

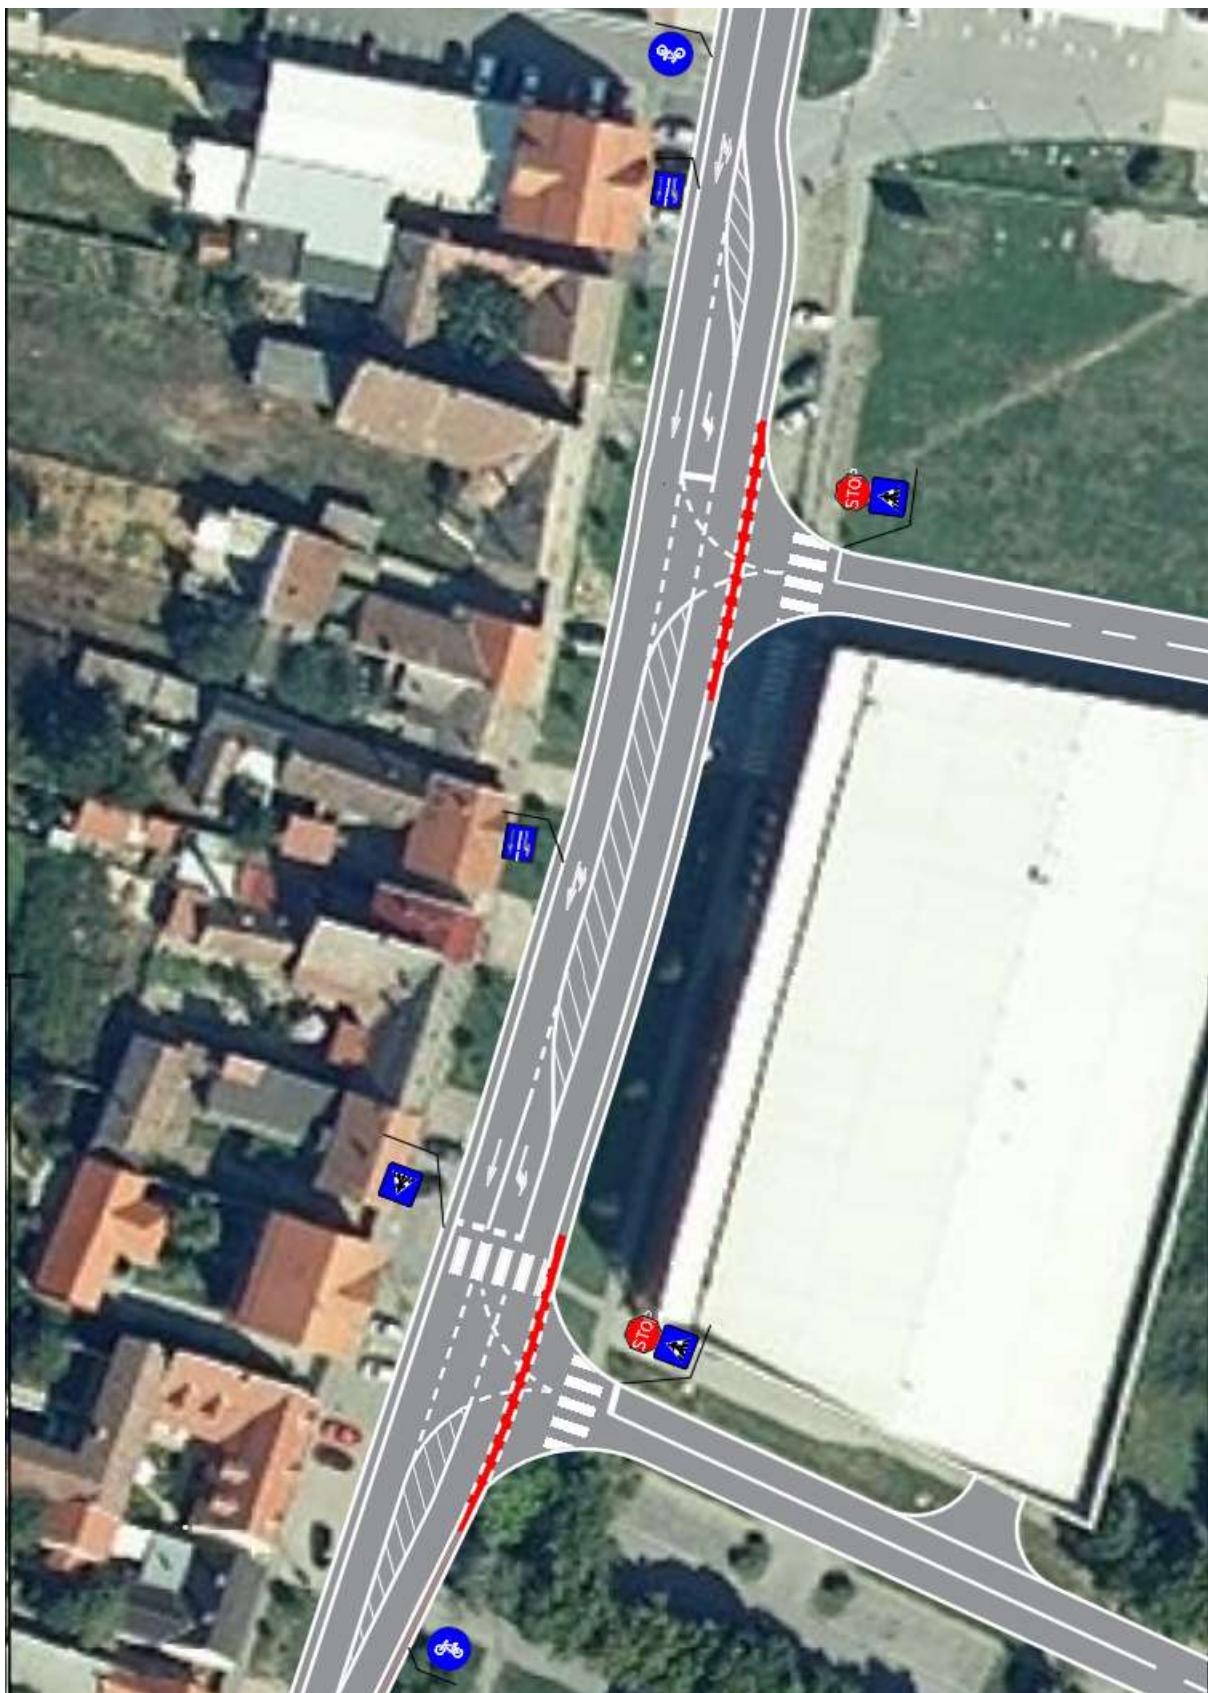
Slika 43. Prikaz prijedloga rješenja na dionici ulice Vladimira Nazora
