**ANALIZA SIGURNOSTI CESTOVNOG  
PROMETA NA PODRUČJU GRADA ĐAKOVA**

**DIPLOMSKI RAD**

**ANALYSIS OF ROAD TRAFFIC SAFETY IN THE  
CITY OF ĐAKOVO**

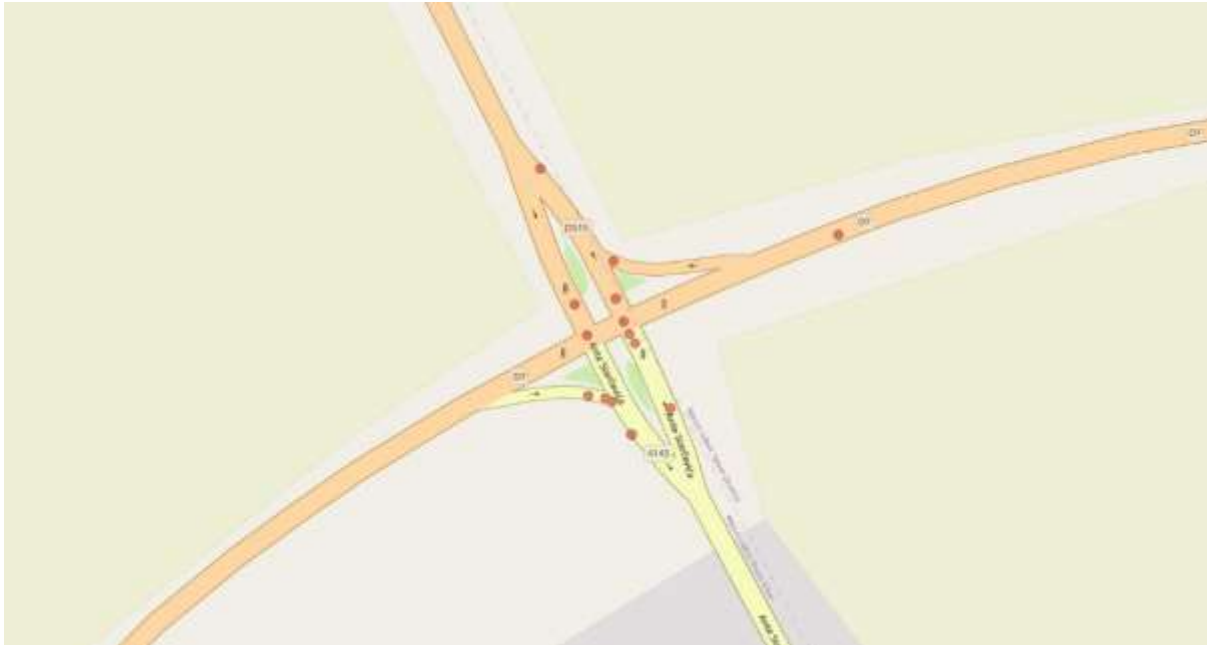
**Slika 7.** Prikaz lokacije 1 opasnog mjesta na raskrižju ulice Ante Starčevića i državne ceste D7

Analizom prometnih nesreća po danima u tjednu vidljivo je kako se najviše prometnih nesreća dogodilo utorkom i nedjeljom, njih ukupno 3. Prema uvjetima vidljivosti, 7 prometnih nesreća odnosno 53,84% dogodila su se u dnevnim uvjetima, dok je u prometnim nesrećama koje su se dogodile u noćnim uvjetima, javna rasvjeta nije bila u funkciji ili je uopće nije bilo. Na slici 7 je vidljiv detaljniji prikaz lokacija prometnih nesreća na navedenom raskrižju.

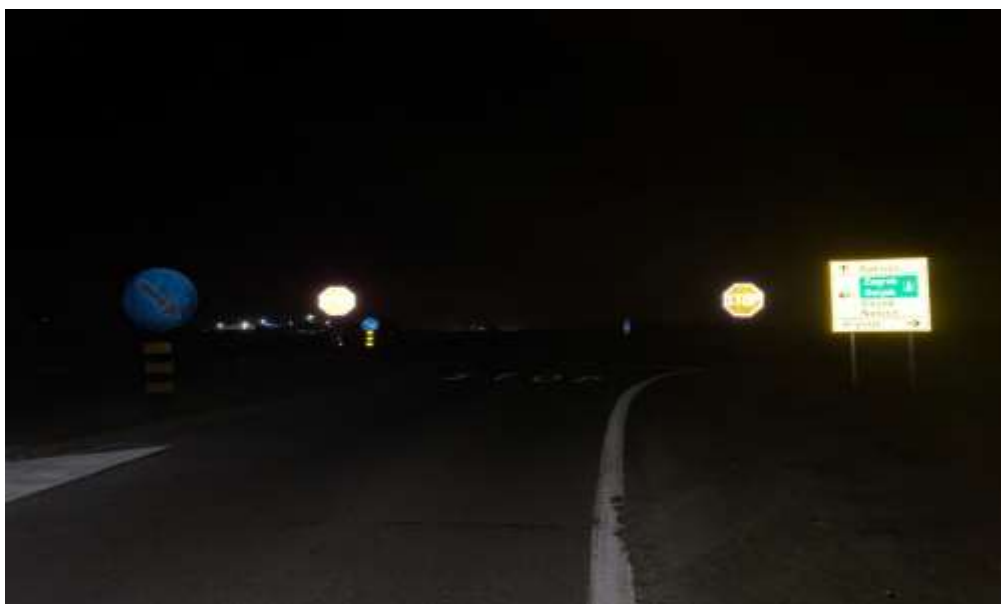
**Slika 12.** Prikaz raskrižja ulice Antuna Mandića i državne ceste D7 u uvjetima noćne vidljivosti

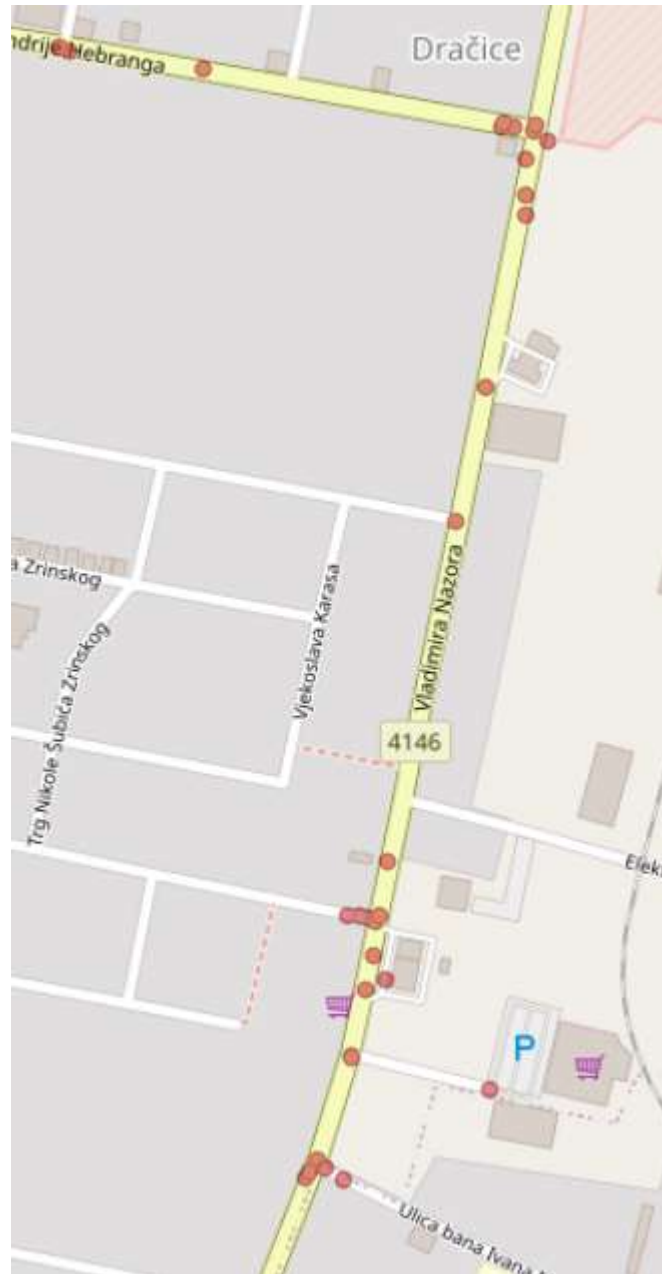
**Slika 13.** Prikaz lokacije 4 opasnog mjesta na dionici ceste u ulici Vladimira Nazora

Kao razlog ističe se vrlo velika gustoća vozila u vršnim satima s obzirom da dionica vodi prema lokacijama sa najvažnijim sadržajima u gradu Đakovu. U takvim situacijama visoke gustoće prometa, česta pojava je da se vozači nepropisno uključe u promet ili oduzmu prednost prolaska. Također treba spomenuti kako se tri manja raskrižja nalaze na udaljenosti od 100 metara pri čemu se generiraju mnoštvo konfliktnih točaka u malom prostoru.

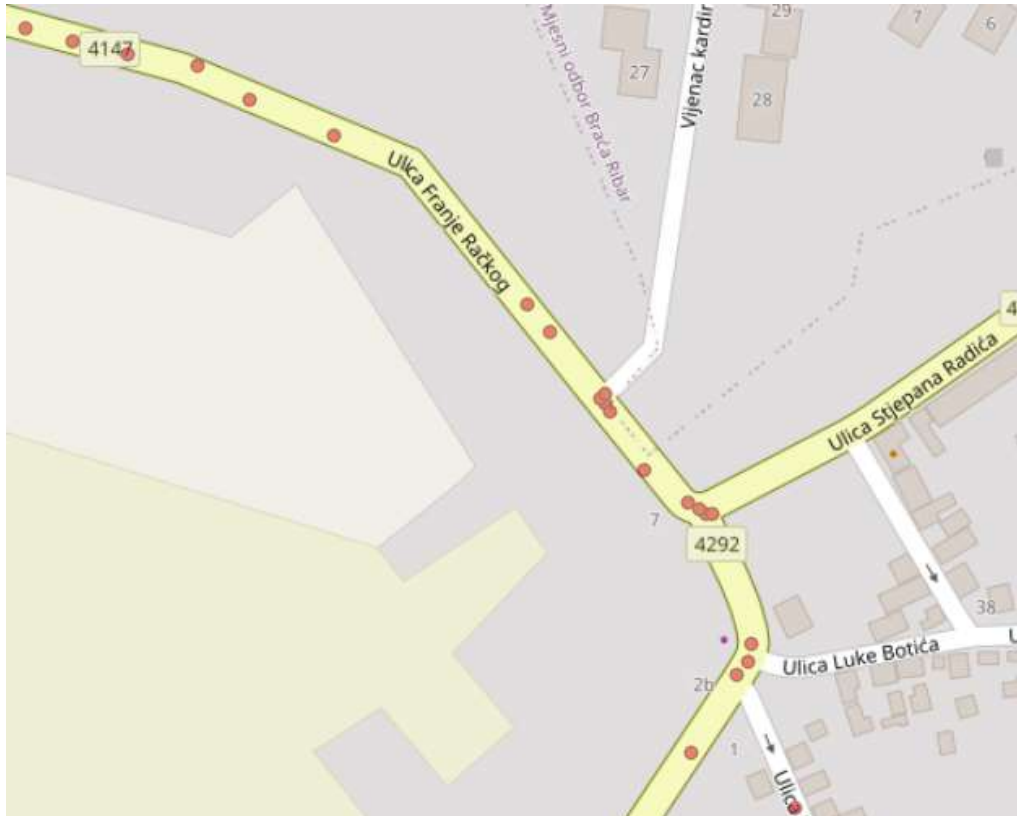
**Slika 18.** Prikaz lokacije 5 opasnog mjesta na raskrižju ulice Franje Račkog i ulice biskupa Antuna Mandića

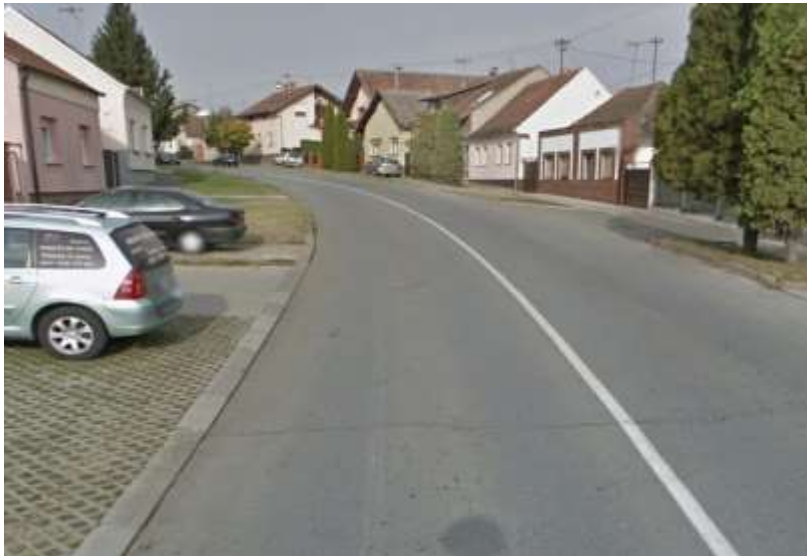
**Slika 25.** Prikaz oštrog zavoja na cesti u nagibu na dionici ulice Franje Račkog, [4]

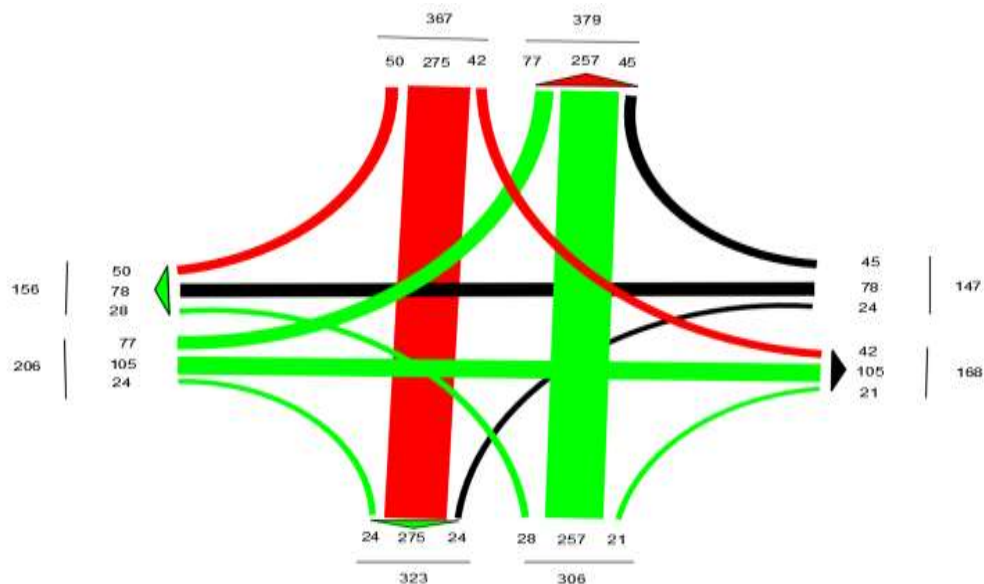
**Grafikon 23.** Raspodjela prometnih tokova u poslijepodnevnom vršnom satu na raskrižju D7 i ulice Ante Starčevića

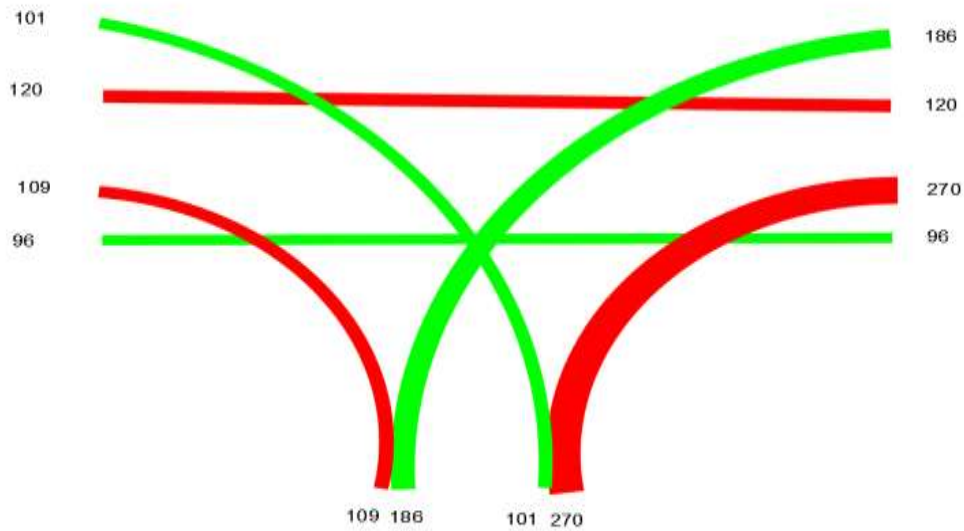
**Grafikon 27.** Raspodjela prometnih tokova u poslijepodnevnom vršnom satu na raskrižju ulice Franje Račkog i ulice Stjepana Radića

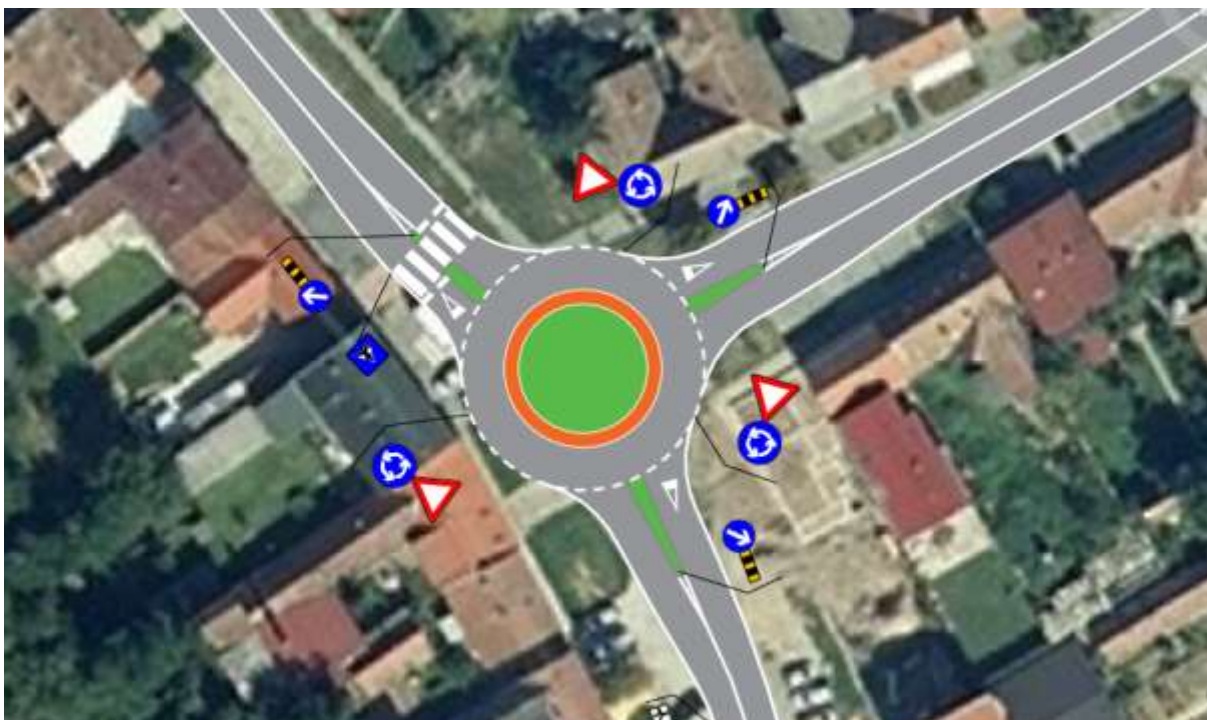
**Slika 37.** Prikaz mini kružnog raskrižja u ulici Franje Račkog i biskupa Antuna Mandića
