2022

DIPLOMSKI RAD

**ORGANIZACIJA I PROVOĐENJE ISTRAGE ZRAKOPLOVNIH
NESREĆA UZROKOVANIH NEZAKONITIM OMETANJEM**

**ORGANIZING AND CONDUCTING THE INVESTIGATION OF
AIRCRAFT ACCIDENTS CAUSED BY UNLAWFUL
INTERFERENCE**

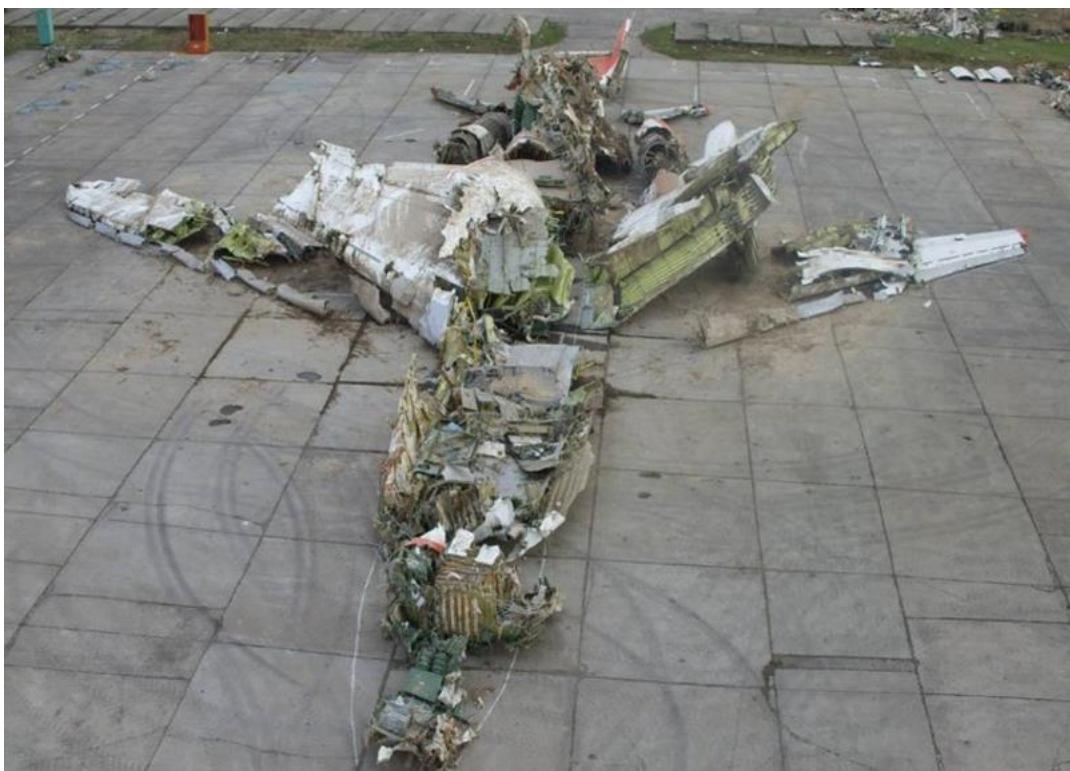
Slika 8. 2D rekonstrukcija zrakoplova

- a) Jednostavan raspored u mnogim slučajevima može biti dovoljan istražitelju u određivanju vjerojatnog uzroka nesreće. Korisno je posložiti nekoliko dijelova zrakoplova kako bi se dobila jasnija slika. Cijena takvog rasporeda može biti vrlo niska jer se često može postići s raspoloživim osobljem i već dostupnim prostorijama.
- b) Sveobuhvatna dvodimenzionalna rekonstrukcija je metoda koja je također široko primjenjiva ali je opsežnija od prethodne. Alati za ovaku rekonstrukciju mogu biti klasični metar, ljepljiva traka, kreda i osnovne tehničke informacije o nesreći, može biti u zatvorenom ili otvorenom prostoru. Primjer 2D rekonstrukcije vidljiv je na slici 8.

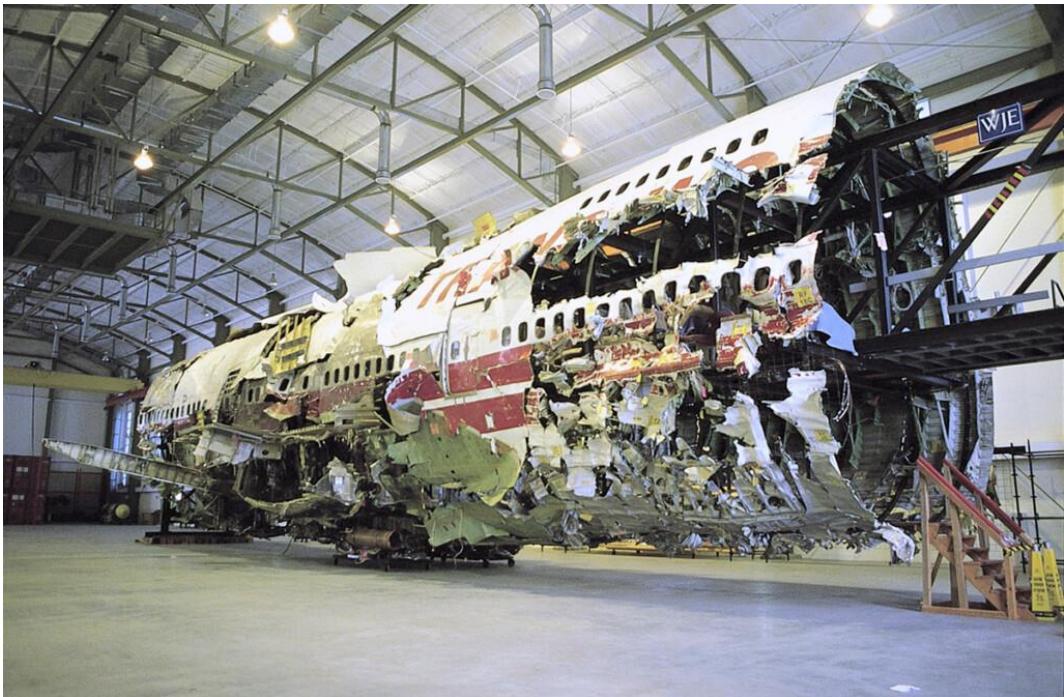
Slika 9. 3D rekonstrukcija zrakoplova

- c) Trodimenzionalna rekonstrukcija, prikazana na slici 9, predstavlja krajnju fizičku rekonstrukciju. Trodimenzionalna rekonstrukcija ima značajne prednosti koje ne nudi niti jedan drugi istraživački alat. Može identificirati prisutnost ili odsutnost uzroka, kao što su prodor ili udar projektila. Međutim, trodimenzionalne rekonstrukcije su puno skuplje zbog zahtjeva za prostorom i ljudskim resursima. Fizički objekti dulje će se koristiti zbog duljine trajanja rekonstrukcije i njezinog održavanja. Pri velikoj rekonstrukciji, sam okvir olupine zrakoplova može koštati

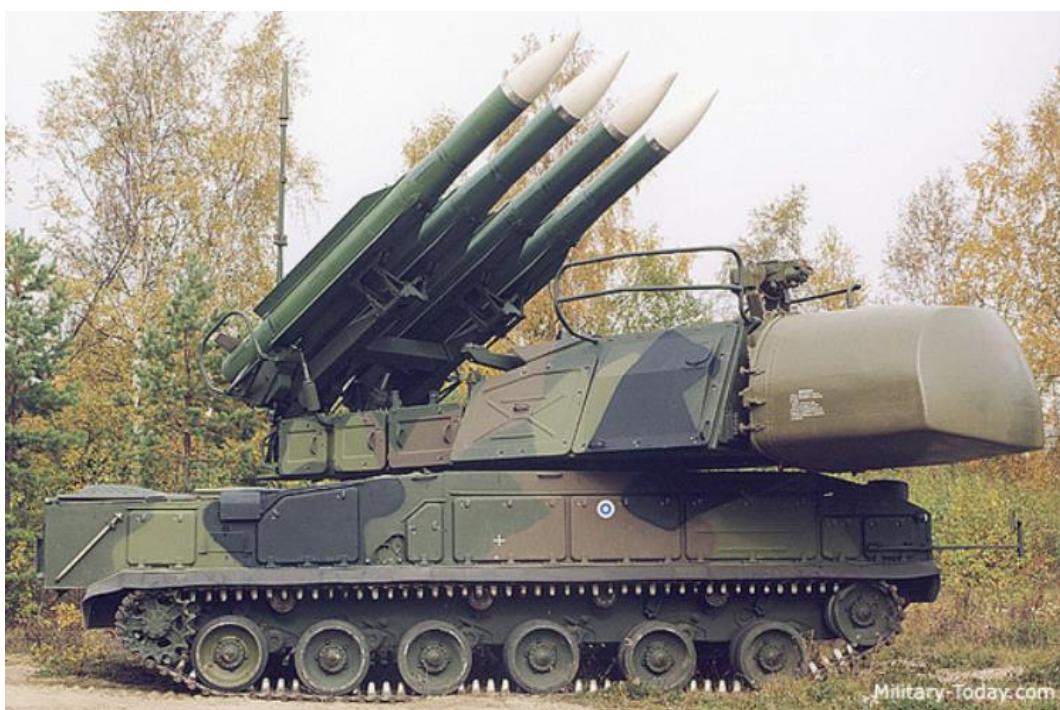
Slika 14. Raketni sustav Buk

Raketni sustav zemlja-zrak Buk, prikazan na slici 14., je sustav koji se koristi u protuzračnoj obrani koji se sastoji od različitih komponenta u raznim modelima i konfiguracijama. Može se prenositi na različitim vozilima, ali ima i sisteme za lansiranje koji rade autonomno. Bojeve glave ovog sustava pune su eksplozivnim punjenjem okružene s dva sloja prethodno oblikovanih fragmenata [16].

Buk raketni sustav zemlja-zrak može dosegnuti visinu od 80.000 stopa (približno 24,4 kilometra). Ova visina daleko premašuje visinu od 33.000 stopa (približno 10,1 kilometar) na kojemu je bio zrakoplov leta MH17 [16].

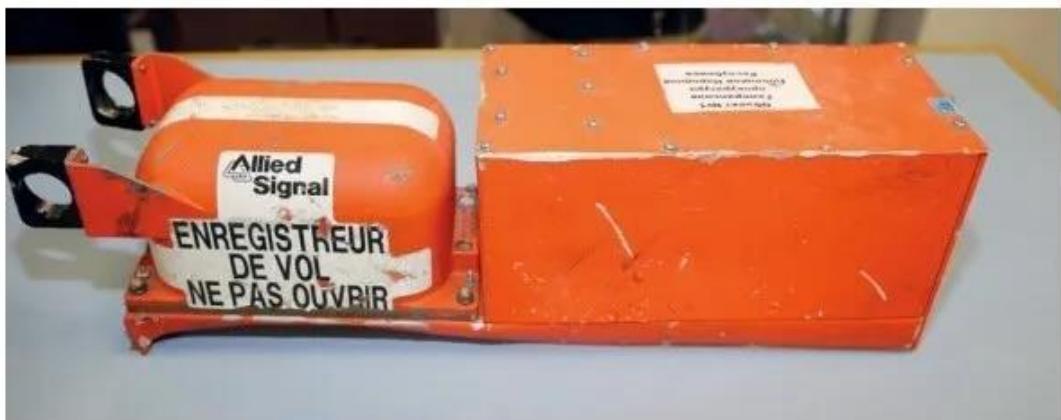
Slika 16. Crna kutija s leta MH17

Kućište snimača zvuka iz kokpita bilo je uništeno. Model i serijski broj na pločici nisu bili čitljivi, ali serijski broj 1366 koji se nalazio na unutarnjoj strani šasije bio je čitljiv. Vanjska oštećenja na kućištu bila su velika, ali unutarnja memorija bila je očuvana. Snimači zvuka iz kokpita uspješno su preuzeti i sadržavali su važne podatke o letu. Snimači zvuka iz kokpita odgovarali su snimljenoj komunikaciji kontrole leta sa letom MH17. Iz preuzetih zapisa zaključilo se da osim letačke posade u kokpitu je bio jedan član kabinskog osoblja. Snimka je potvrdila kao nije bilo naznaka da s letom nešto nije bilo ispravno. Snimači nisu identificirali bilo kakva upozorenja koja bi ukazala na neispravnost sustava zrakoplova [16].

Snimači podataka o letu koji su predani Nizozemskoj sigurnosnoj komisiji nisu sadržavali podvodni lokator. Kućište zapisa bilo je djelomično oštećeno kao što je vidljivo na slici 16, ali unutarnja memorija bila je očuvana. Vanjsko oštećenje i gubitak podvodnog lokatora su normalni s obzirom na samu nesreću. Snimači podataka o letu napravljeni su tako da sačuvaju minimalno 25 sati proteklog snimanja i oni su uspješno preuzeti i očitani. U snimačima nisu pronađena nikakva upozorenja sustava zrakoplova ili motora zrakoplova. Parametri motora kontinuirano su se bilježili tijekom leta. Prema podacima sa snimača o letu, oba motora radila su optimalnom snagom tijekom leta preko Ukrajine. Svi parametri vezani za rad motora bili su normalni i nikakva odstupanja nisu zabilježena [16].

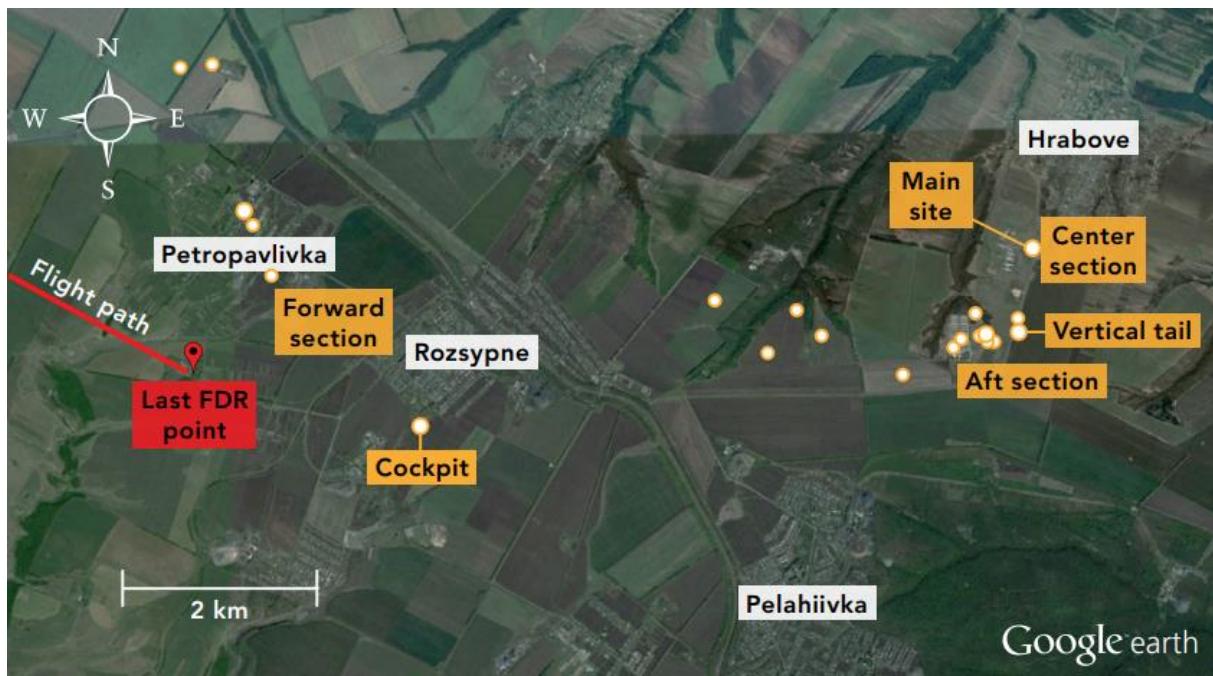
Slika 17. Dijelovi olupine zrakoplova leta MH17

Dijelovi s leta MH17 otkriveni su na širokom području u blizini gradova Rozsypne i Hrabove, u istočnoj Ukrajini. Glavno mjesto olupine nalazilo se 8,5 kilometara na smjeru 080° od posljednjeg poznatog položaja zrakoplova. Na mjestu nesreće napravljeno je mnoštvo fotografija što je omogućilo identifikaciju određenih dijelova zrakoplova, preliminarne procjene te prirodu oštećenja trupa i motora zrakoplova. Komadi trupa zrakoplova, teret i prtljaga, identificirani na fotografijama s mjesta nesreće i satelitskim snimkama, bili su razbacani kroz cijelo područje od 50 četvornih kilometara. Istražitelji vjeruju kako je ostatak zrakoplova udario u tlo između 60 i 90 sekundi nakon što se pilotska kabina raspala. Radi lakšeg snalaženja, područja s dijelovima olupine podijeljena su u zone kao što je prikazano na slici 17 [20].

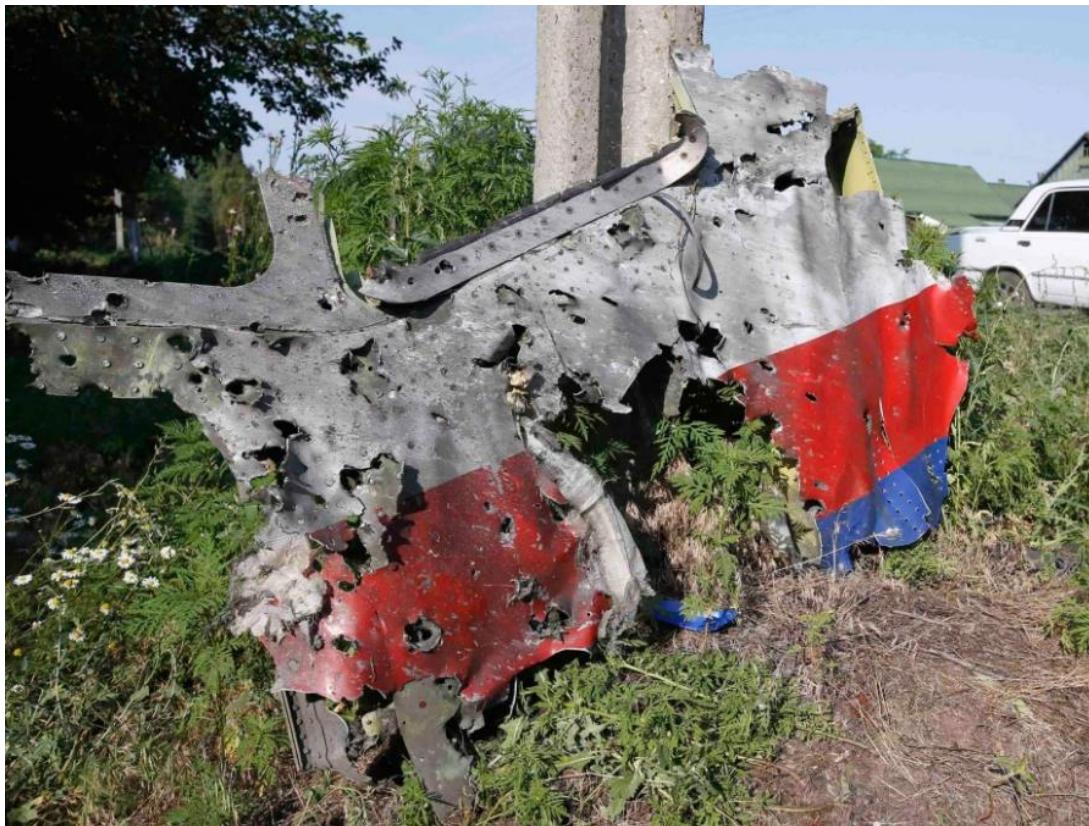
Slika 18. Okvir lijevog prozora pilotske kabine

Na području oko sela Petropavlivka zapadno od sela Hrabove na površini od 2,5 kvadratnih kilometara nekoliko kuća je oštećeno uslijed pada dijelova zrakoplova. Okvir vrata zajedno s dijelom trupa nađeni su sjeverno od sela. Dijelovi pilotske kabine pronađeni su u blizini trupa. Međutim nije se moglo utvrditi točna pozicija zbog nedostatka fotografija i video dokaza. Kako je vrijeme prolazilo komade olupine su prikupili stanovnici Petropavlivke.

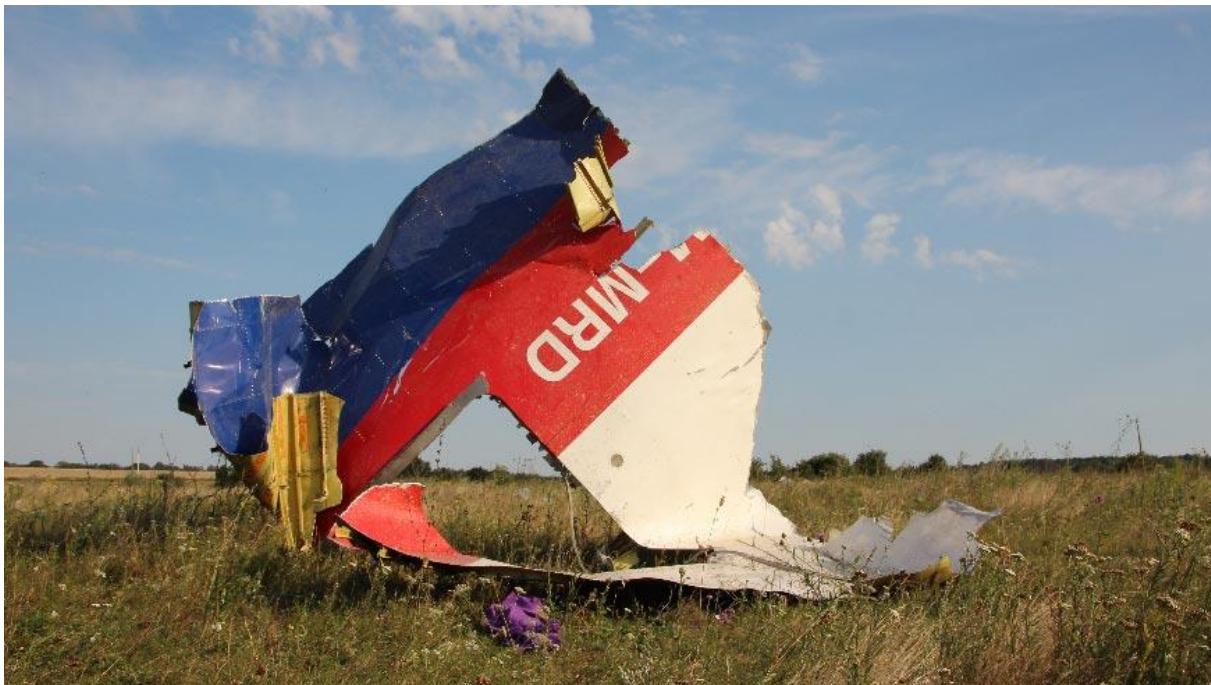
Slika 19. Stražnji dio trupa zrakoplova leta MH17

Dio stražnjeg dijela zrakoplova, prikazan na slici 19, uključujući vertikalni stabilizator i dio trupa lociran je 750 metara jugo-zapadno od Hrabovea. Na ovom području dijelovi olupine bili su razbacani na površini od 600 x 800 metara. Paralelno s cestom sa zapadne strane prolazili su dalekovodi te je uočeno kako je jedan od dalekovoda presječen. Na zapadnoj strani te ceste locirano je zgarište s ostacima stražnjeg dijela zrakoplova uključujući opremu putničke kabine i teretnog prostora. Ovi dijelovi bili su oštećeni od vatre.

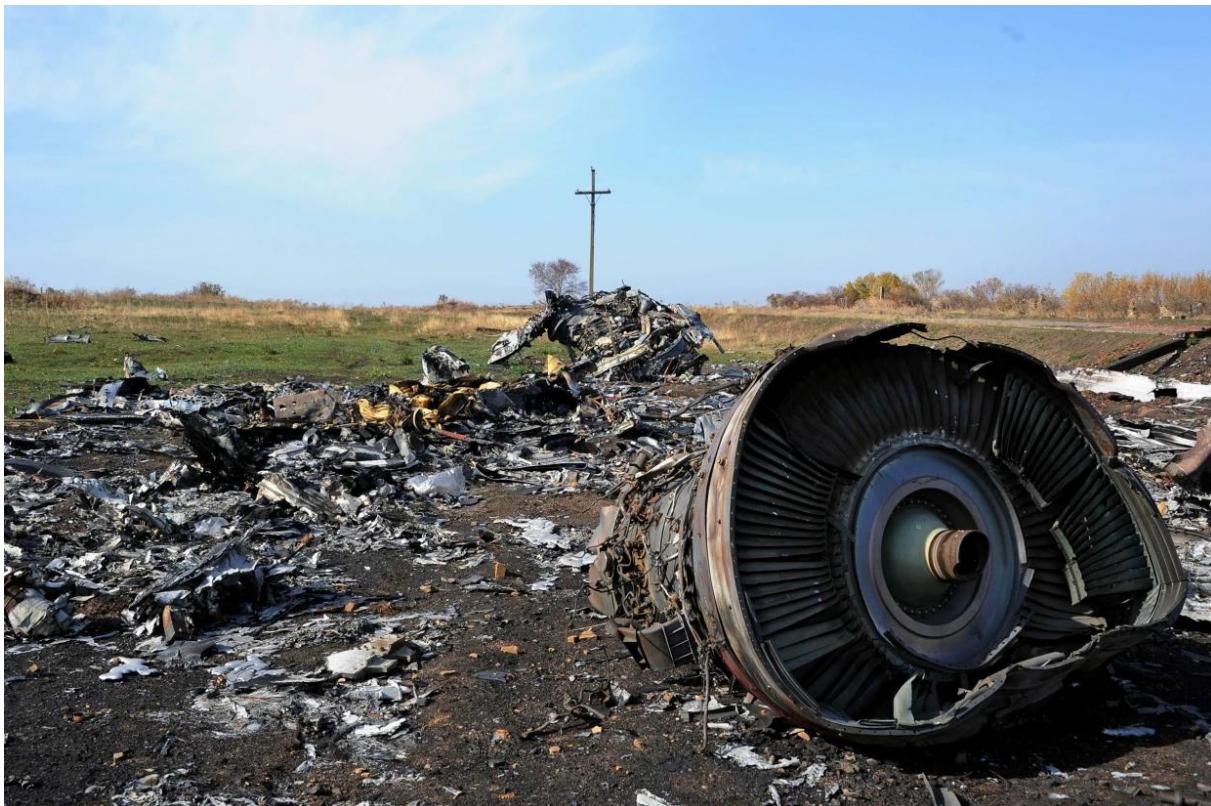
Slika 20. Dijelovi motora i ostaci olupine leta MH17

Dijelovi olupine pronađeni su u kutu jugo-zapadnog područja sela Hrbove na površini otprilike 250 x 200 metara. Na ovom području više žarišta je identificirano. Komadi olupine su raspoređeni na dvije lokacije sjevernu i južnu te su odvojene uzdignutom cestom. Fotografije i satelitske snimke pokazale su da su dijelovi olupine pomaknuti 18. srpnja 2014. Središnji dio aviona uključujući dijelove krila i oba motora pronađeni su na ovom području. Većina dijelova olupine na ovom području imala je oštećenja od vatre.

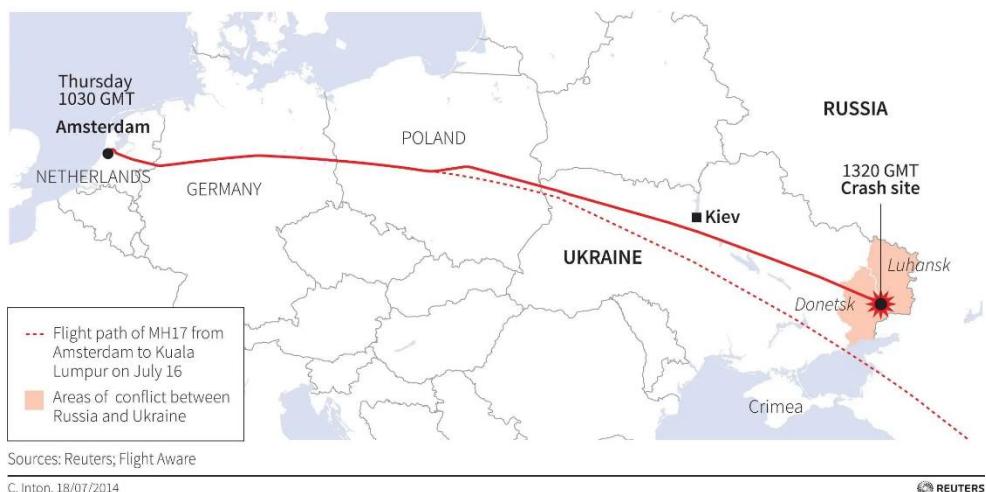
Slika 21. Putanja leta Malaysian Airlinesa na letu MH17

Par trenutaka kasnije, u 13:00h, posada leta MH17 zatražila je odobrenje za skretanje s putanje leta 20NM ulijevo, kako bi izbjegli oluju i nevrijeme. Zahtjev je odobren od kontrole. Odmah nakon toga posada je pitala je li FL340 slobodan, ali je posada rekla kako FL340 nije slobodan i zatražila od posade ostanak na razini leta 330. Zatim u 13:19:53 sati radar je pokazao kako je zrakoplov 3.6NM sjeverno od zadane rute L980 skrenuvši ulijevo, nakon toga Dnjeprovska kontrola usmjerila je posadu na povratak na zadalu rutu kako bi izbjegla nadolazeći promet. Posada je u 13:19:56 sati potvrdila naredbu. Podaci sa snimača leta i digitalnog glasovnog zapisa prestali su raditi u 13:20:03 sata. Pozivi u pomoć nisu primljeni sa zrakoplova leta MH17. Na slici 21 prikazana je ruta leta zrakoplova dan prije nesreće, 16. srpnja 2014., s istim polazištem u Amsterdamu i predviđenim odredištem u Kuala Lumpuru. Jasno je vidljivo kako je zrakoplov leta MH17 skrenuo s rute u pokušaju izbjegavanja nevremena, te je na taj način nesvesno ugrozio živote 283 putnika te 15 članova posade, skrenuo prema području koje je bilo zahvaćeno ratom [20].

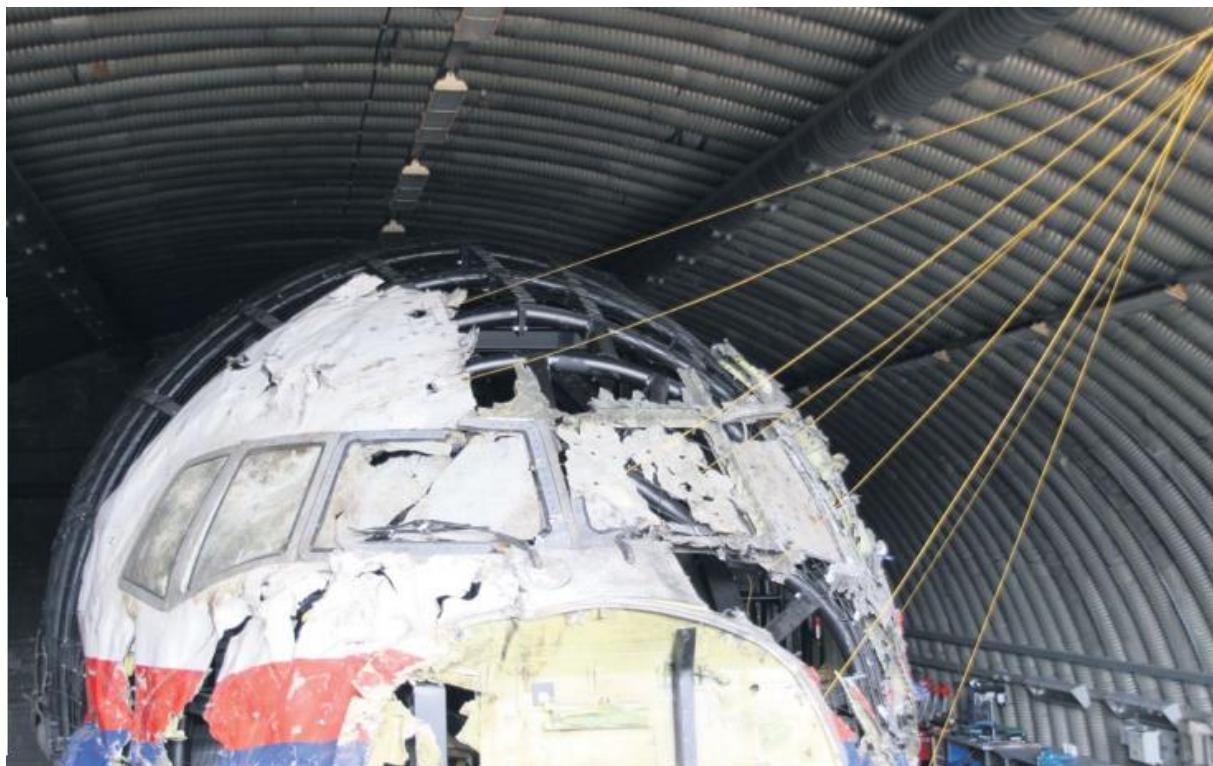
Slika 23. Rekonstrukcija prednjeg dijela zrakoplova i smjer udara visokoenergetskih objekata

Rekonstrukcija zrakoplova samo je dodatno potvrdila na koji način je došlo do pada zrakoplova leta MH17. Uzorak oštećenja uočen u prednjem dijelu trupa i pilotske kabine zrakoplova bio je u skladu s oštećenjima koja bi se očekivala od velikog broja visokoenergetskih objekata koji probijaju zrakoplov izvana.

Glavno mjesto oštećenja visokoenergetskih objekata bilo je s lijeve i gornje strane pilotske kabine. Desna strana pilotske kabine nije imala štetu od visokoenergetskih objekata. Kako bi se odredila putanja visokoenergetskih objekata i smjer udara analizirana su oštećenja na nekoliko dijelova pilotske kabine. Pomoću šipki od stakloplastike i trodimenzionalne rekonstrukcije utvrđeno je mjesto udara projektila kao što je prikazano na slici 23.
