**PRIMJENA PROMETNE SIGNALIZACIJE I OPREME U
FUNKCIJI POVEĆANJA SIGURNOSTI MOTOCIKLISTA NA
DC8, DIONICA G.P. ZATON DOLI – G.P. KARASOVIĆI**

DIPLOMSKI RAD

**APPLICATION OF TRAFFIC SIGNALLING AND
EQUIPMENT IN THE FUNCTION OF INCREASING
MOTORCYCLIST SAFETY ON DC8, SECTION G.P. ZATON
DOLI – G.P. KARASOVIĆI**

Zagreb, rujan 2023.

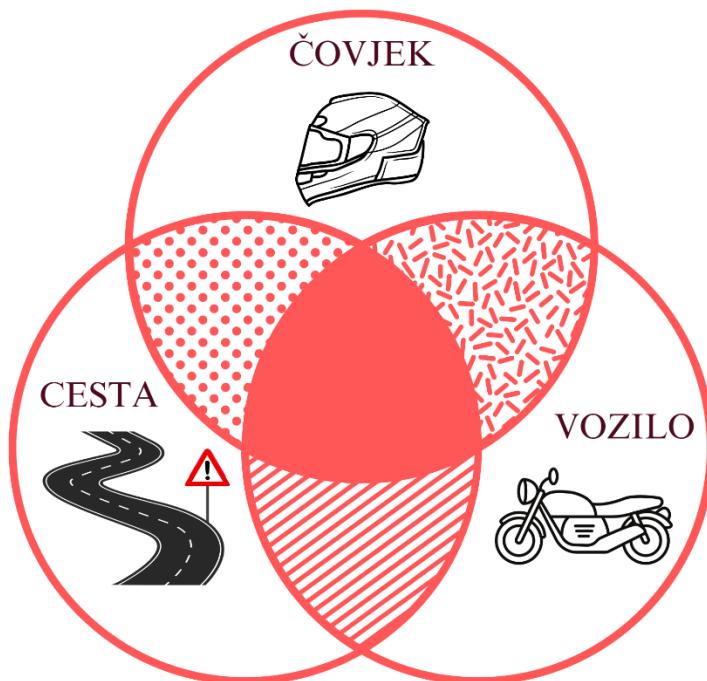
Slika 1. Čimbenici koji utječu na sigurnost motociklista

Popularnost motociklista u svijetu kontinuirano raste. Trenutačno u svijetu postoji oko milijardu motocikala, a njihova se uporaba povećala tijekom posljednjeg desetljeća. U nekim dijelovima svijeta motocikli su dominantno prijevozno sredstvo, dok u drugim dijelovima se uglavnom koriste za putovanje na posao ili u slobodno vrijeme [2]. Motociklisti su prema izmijenjenoj direktivi Europske komisije (Direktiva 2019/1936) svrstani u skupinu ranjivih sudionika u prometu, uz pješake i bicikliste. Na sigurnost motociklista u prometu utječu mnogi čimbenici, ali svi se mogu grupirati u tri osnovne skupine: čovjek, vozilo i cesta (Slika 1) [3].

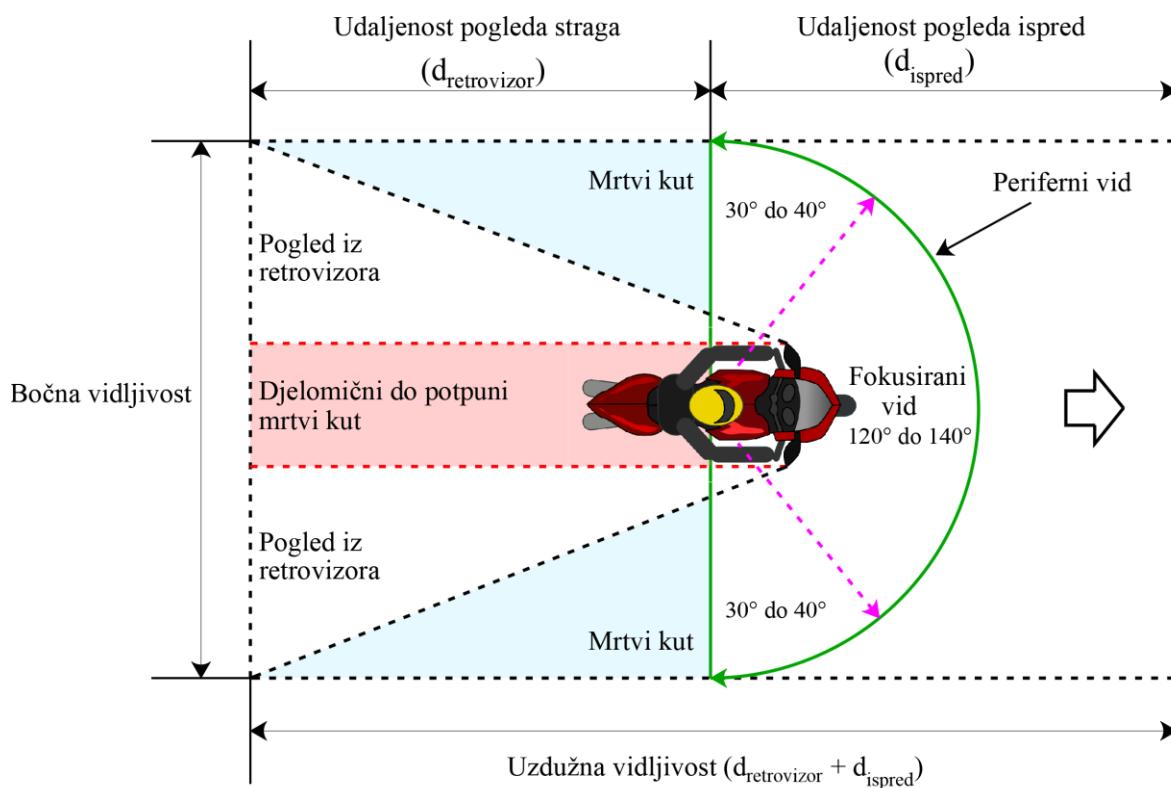
Slika 2. Vidno polje motociklista

Oprezni vozači većinu vremena vožnje provode gledajući ispred vozila (Slika 2). Međutim dobar dio informacija dolazi iz perifernog vida, stoga je potrebno podjeliti pozornost između onoga što je sa strane. To je posebno važno na raskrižjima s velikom gustoćom prometa. Ljudski vid širi se do oko 180 stupnjeva u vodoravnom smjeru, a do dobi od 70 godina to se smanjuje na oko 140 stupnjeva. Pokreti glave i očiju omogućuju mnogo šire vidno polje. Jasan vid (gdje se mogu vidjeti objekti i čitati prometni znakovi) proteže se za samo oko 2-3 stupnja na svaku stranu ravno ispred gdje se gleda. Izvan središta vidnog polja, oštrina pada za više od polovice kada je objekt gledanja udaljen samo pet stupnjeva, te na oko 10 % na 25 stupnjeva od ravno naprijed. Mala je vjerojatnost da će vozač primijetiti objekte udaljene više od 10 ili 15 stupnjeva od vidne linije bez da ih svjesno traži [4].

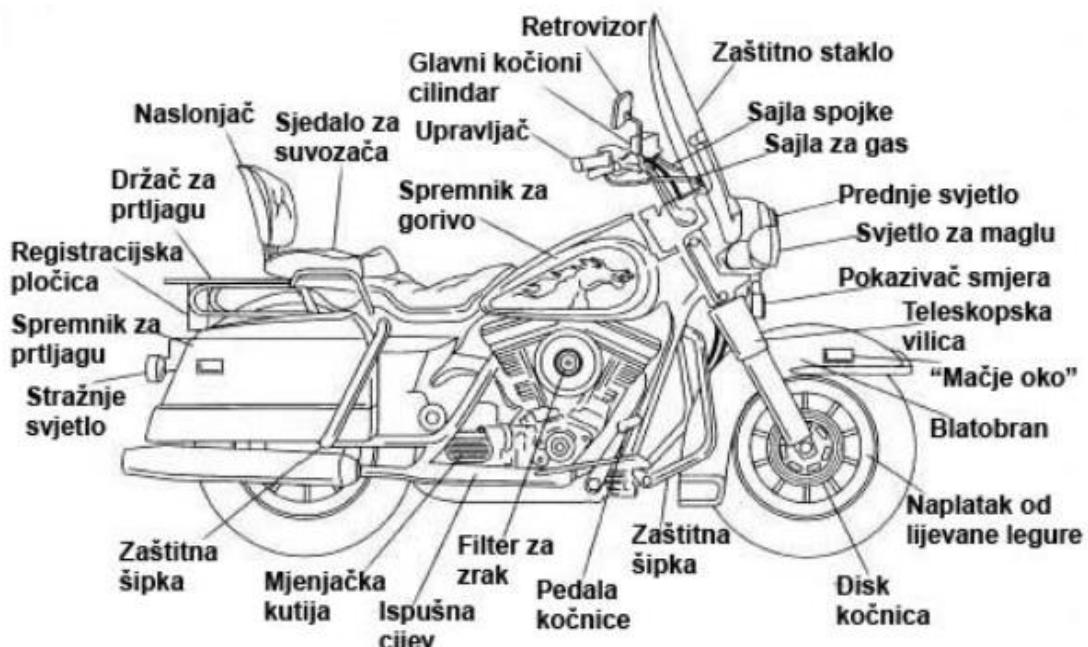
Slika 3. Uobičajena konstrukcija motocikla

Motocikli se u odnosu na ostala motorna vozila razlikuju po specifičnosti konstrukcije. U usporedbi s drugim vozilima, motocikli nemaju ugrađene pasivne elemente sigurnosti poput sigurnosnih pojaseva ili zračnih jastuka koji kao standardna oprema u automobilima smanjuju posljedice prometnih nesreća. Konstrukcija motocikla nije oblikovana s karoserijom koja bi u slučaju sudara fizički zaštitala vozača, odnosno preuzela dio energije sudara i tako ublažila izravne ozljede vozača. Stoga, zbog izloženosti vitalnih dijelova tijela, ozljede vozača motocikala često su ozbiljnije u usporedbi s vozačima drugih motornih vozila. Slika 3 prikazuje standardne dijelove konstrukcije motora.

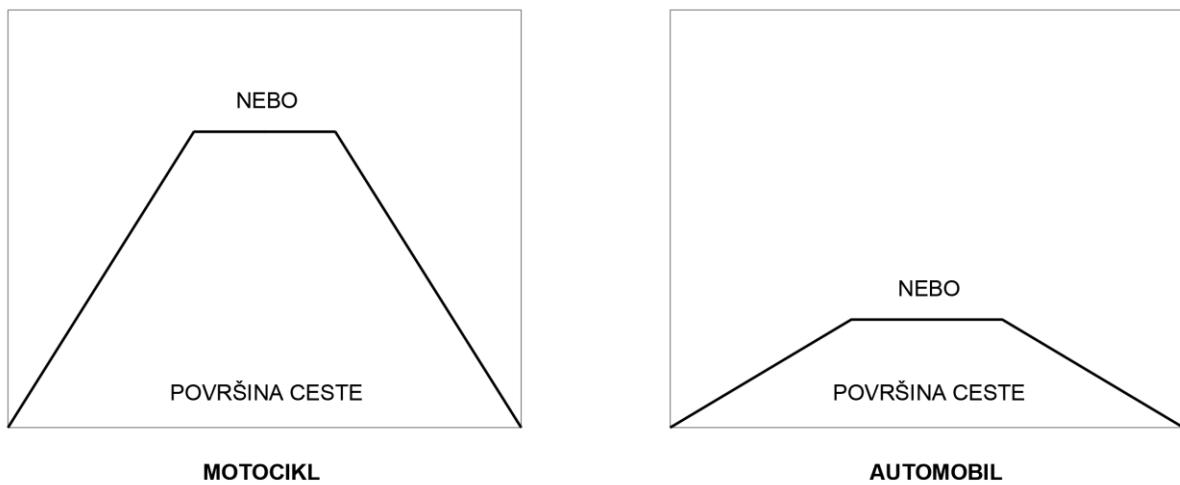
Slika 4. Vidljivo područje kod vožnje motocikla i automobile

često rezultira prometnim nesrećama na raskrižjima. Dodatno, zbog razlike u visini očiju, motociklisti imaju drugačiju optimalnu vidnu liniju u usporedbi s vozačima automobila (Slika 4). Ova razlika može rezultirati time da motociklisti prije primijete automobil koji im se približava na raskrižju nego što vozači automobila primijete njih, stvarajući lažni osjećaj da su primijećeni od strane vozača. Uz to, važno je napomenuti da postoji vjerovatnost da motociklisti ostanu nezamijećeni zbog drugih vozila, osobito na raskrižjima na o kojima teretna vozila skreću udesno, a motociklisti zadržavaju smjer kretanja koristeći prolaznu traku. Ova situacija može dovesti do toga da vozila na sporednom prometnom traku ne primijete motocikliste zbog zaklanjanja njihove prisutnosti većim teretnim vozilom. S obzirom na ove čimbenike, potrebno je poduzeti odgovarajuće mјere kako bi se poboljšala uočljivost motociklista na cestama. To uključuje edukaciju vozača drugih vozila o posebnim rizicima i potrebnoj pažnji prilikom uočavanja motociklista, te promicanje korištenja odgovarajuće retroreflektirajuće i svjetlosne opreme na motociklima kako bi se povećala njihova vidljivost u prometu. Također je važno poticati svijest vozača o pridržavanju sigurnosnih pravila na raskrižjima i osigurati bolje označavanje prometnih traka za motocikliste te zadovoljiti kut preglednosti kako bi se smanjila mogućnost nastanka nesreća uzrokovanih neprimijećenosti motocikala [6].

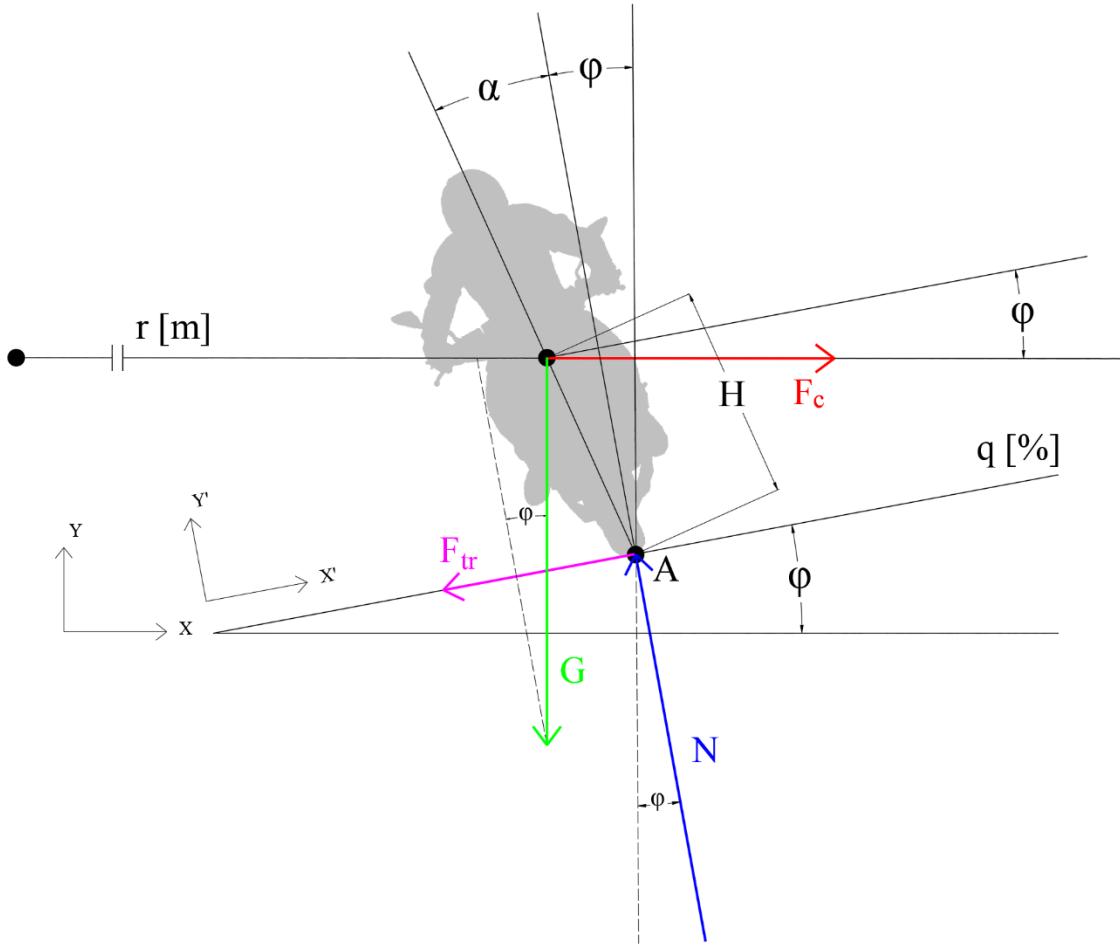
Slika 5. Sile koje utječu na motocikl pod nagibom

Motocikli, kao vozila na dva kotača, karakteriziraju se specifičnim položajem njihovog središta ravnoteže, odnosno težišta, čime se značajno razlikuju od ostalih motornih vozila. Ova karakteristika posebno dolazi do izražaja prilikom vožnje u zavojima, kada se na sva vozila, uključujući motocikle, primjenjuje centrifugalna sila koja nastoji „izbaciti“ vozilo iz putanje kretanja (Slika 5). Kako bi se neutralizirao utjecaj centrifugalne sile i poboljšalo prianjanje na cestu, vozači motocikla koriste tehniku naginjanja u zavojima. Ova tehnika podrazumijeva naginjanje vozila u smjeru suprotnom od centrifugalne sile, prema središtu kružnice kretanja. Naginjanjem u zavodu, vozači motocikla pokušavaju minimizirati utjecaj sile na upravljanje te prilagoditi putanju vozila cesti. Tijekom naginjanja, vozači također raspoređuju vlastitu težinu prema strani u koju se izvodi skretanje, što dodatno pomaže održavanju stabilnosti i kontroli. Osim što zahtijeva vještina i pravilan osjećaj za ravnotežu, ova tehnika naginjanja predstavlja ključni element upravljanja motociklom u zavodu i pridonosi ukupnoj sigurnosti tijekom vožnje.

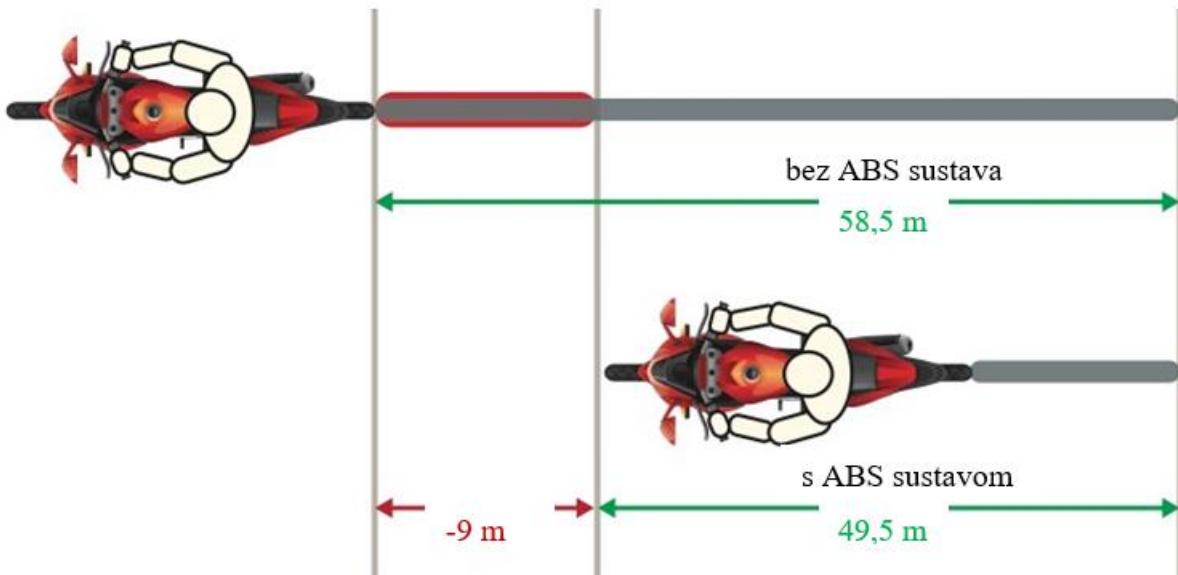
Slika 6. Usporedba zaustavnog puta s i bez ABS sustava pri brzini od 100 km/h

Noviji modeli motocikala većinom su opremljeni tvornički ugrađenim ABS sustavom (engl. *Anti-lock Braking System*) koji pomaže pri kočenju. ABS sustav se pokazao izuzetno korisnim i učinkovitim za motocikliste, bez obzira na uvjete vožnje, bilo da je površina kolnika suha ili mokra. Istraživanja su pokazala da je uvođenje ABS sustava znatno poboljšalo performanse sustava kočenja motocikala, posebice kroz smanjenje zaustavnog puta (Slika 6). ABS sustav djeluje tako da regulira kočenje na svakom od kotača motocikla tijekom kočenja. U situacijama kada vozač naglo pritisne kočnicu i kotači počnu blokirati, ABS se upali, on brzo mijenja pritisak kočnice, omogućujući kotačima da zadrže određenu razinu rotacije i prianjanja na podlogu. Time sprječava blokiranje kotača i gubitak kontrole nad vozilom, što rezultira kraćim zaustavnim putem. Osim smanjenja zaustavnog puta, ABS sustav pruža i dodatnu prednost motociklistima, tijekom kočenja s ABS sustavom, vozač zadržava mogućnost upravljanja motociklom čak i kad je kočnica potpuno pritisnuta. To znači da može izbjegavati prepreke ili prilagođavati putanju vožnje, što je od velike važnosti u izbjegavanju nesreća [10].

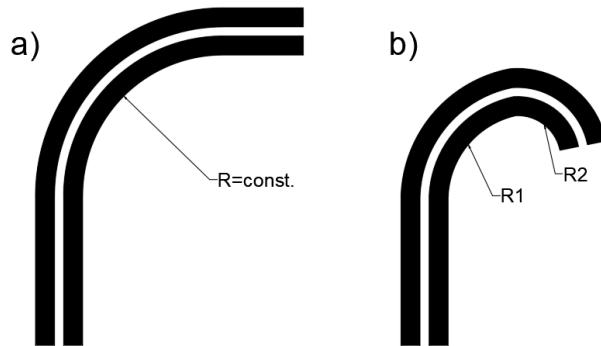
Slika 7. Usporedni prikaz zavoja konstantnog radijusa (a) i dva uzastopna zavoja različitih radijusa (b)

Dodatan rizik za motocikliste predstavlja vožnja u uzastopnim zavojima kojima radijus nije konstantan, posebice ako se radijus smanjuje (Slika 7). Promjena radijusa zavoj pred vozača motocikla nameće potrebu za promjenom putanje vozila i brzine kretanja. U tim slučajevima motociklisti mogu vidjeti samo manji dio zavoj te postoji velika mogućnost da ne uspiju na vrijeme prilagoditi upravljanje vozilom spomenutoj situaciji. Promjene putanje i brzine vozњe uspred skretanja, može predstavljati riskantan i opasan manevar za motociklista koji je već nagnut na jednu stranu u zavoju [6].

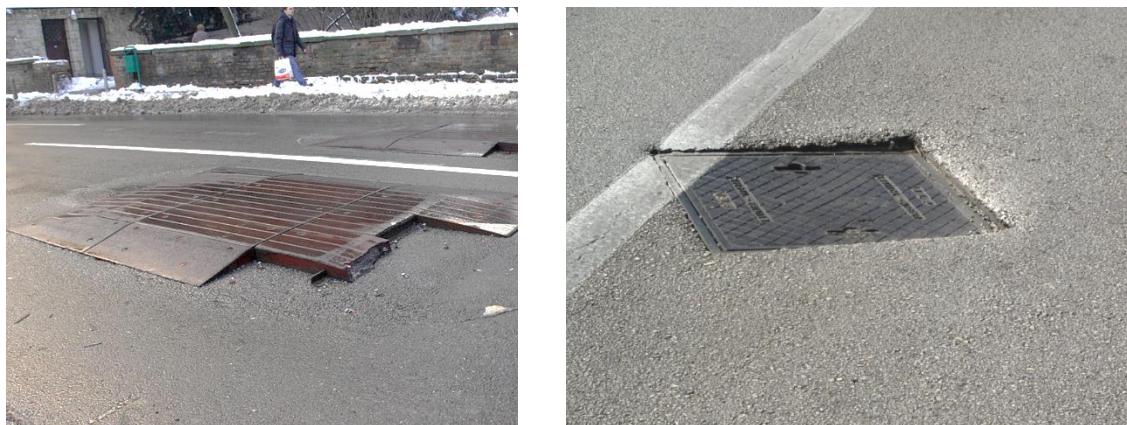
Slika 8. Primjer cestovnih elemenata koji predstavljaju rizik za vozače motocikala:
a) uspornik, b) poklopac instalacijskog otvora

Nadalje, u pogledu oznaka na kolniku ističe se nekoliko važnih karakteristika vezanih za njihovu primjenu i održavanje. Neprikladno izvedene oznake na kolniku mogu zadržavati vodu i rezultirati smanjenim prianjanjem kotača na kolnik zbog klizanja i mokrih uvjeta. Poprečne oznake na kolniku koje služe za usmjeravanje vozila kao što su strelice ili pješački prijelazi, mogu predstavljati problem za vozače motocikla jer zbog svoje debljine se izdižu iznad površine kolnika, te se mijenja gazna podloga za motocikl koja može biti klizava. Osim klizavih oznaka na kolniku, mnogi drugi elementi cestovne infrastrukture mogu predstavljati rizik za vozače motocikala zbog razlike u trenju između pneumatika i površine na koju su postavljeni (Slika 8).

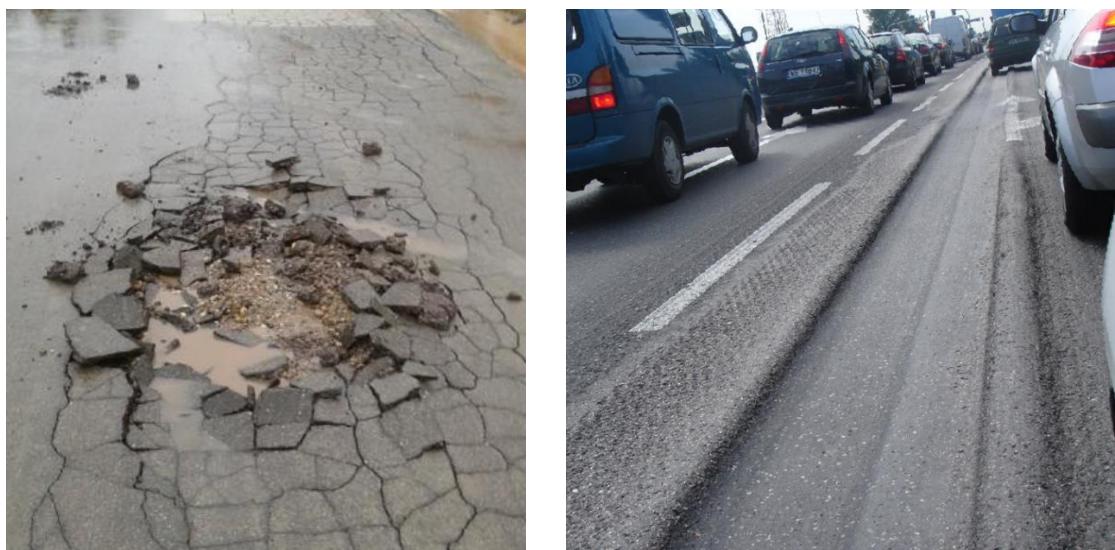
Slika 9. Primjeri stanja kolnika koji dovode do nastanka prometnih nesreća u kojima sudjeluju vozači motocikala

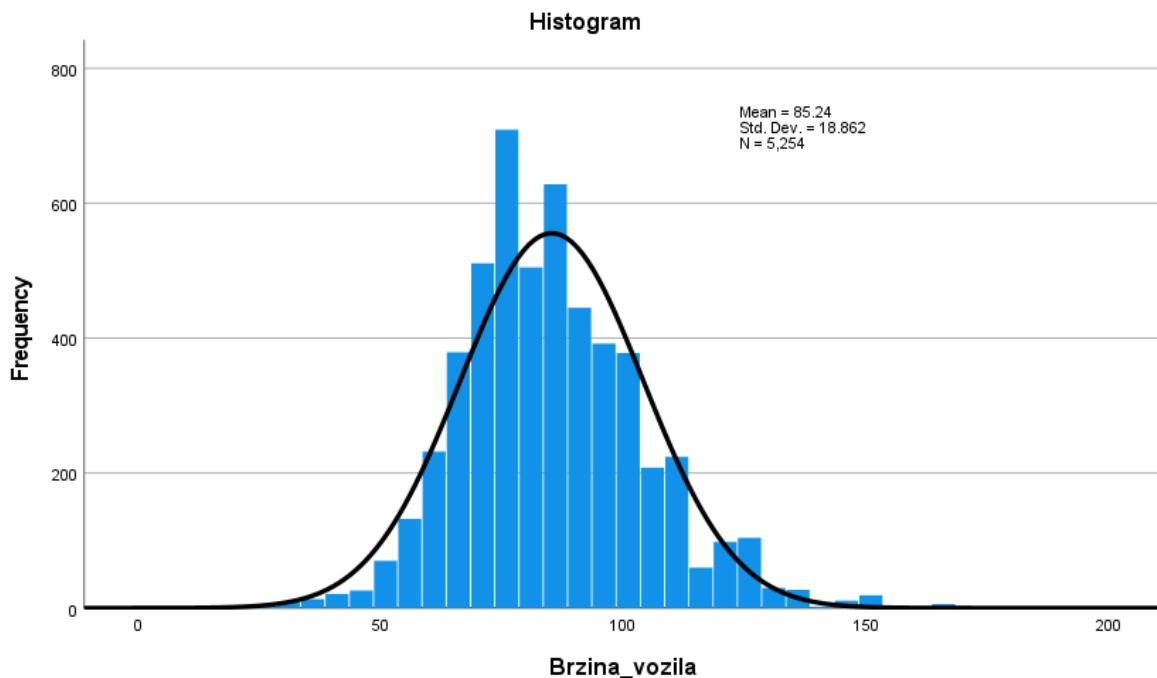
Grafikon 15. Frekvencija brzina motocikala na brojačkom mjestu Zaton Doli (6503)

Brzina vozila (km/h)		
Broj motocikala/uzorak (N)	Valjan	5254
	Nevažeći	0
Prosjek		85,24
Medijan		84,00
Standardna devijacija		18,862
Maksimum		172
Percentili	25	73,00
	50	84,00
	75	96,00

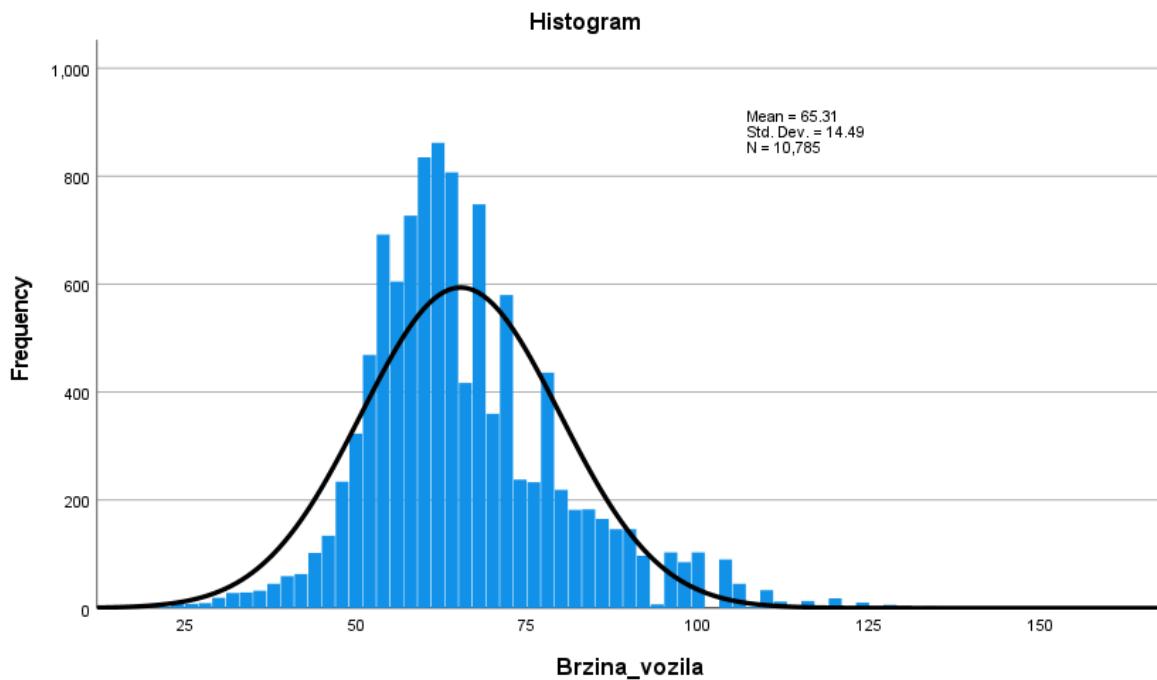
Grafikon 16. Frekvencija brzina motocikala na brojačkom mjestu Zaton (6501)

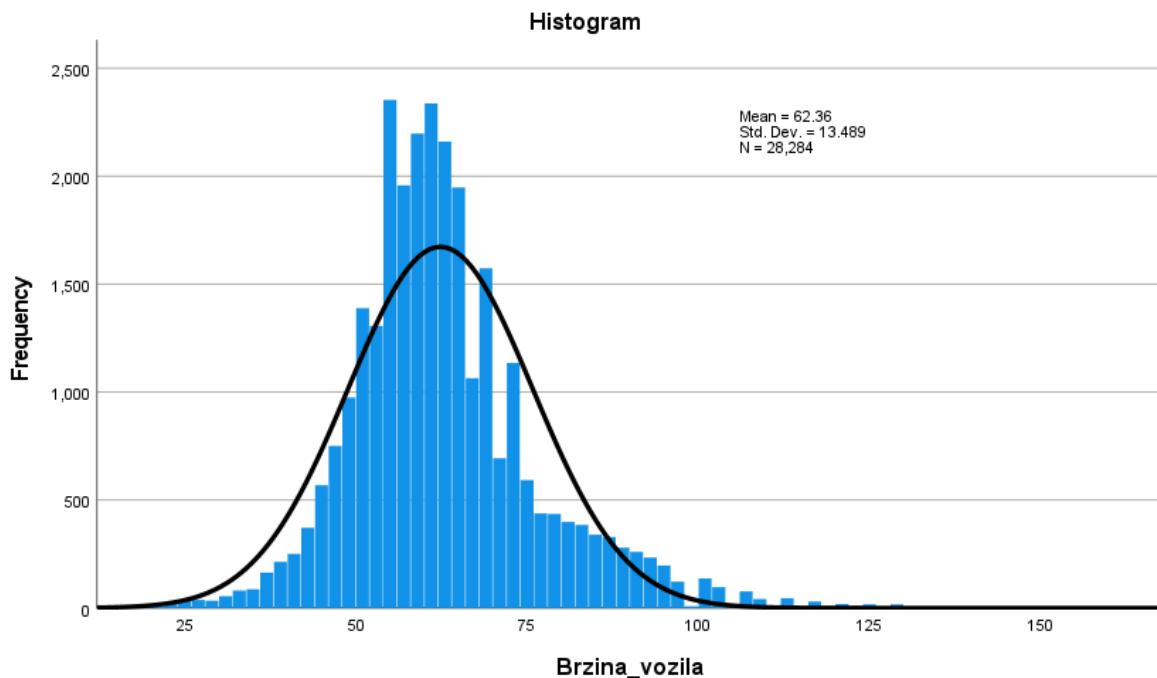
Grafikon 17. Frekvencija brzina motocikala na brojačkom mjestu Vidikovac (6608)

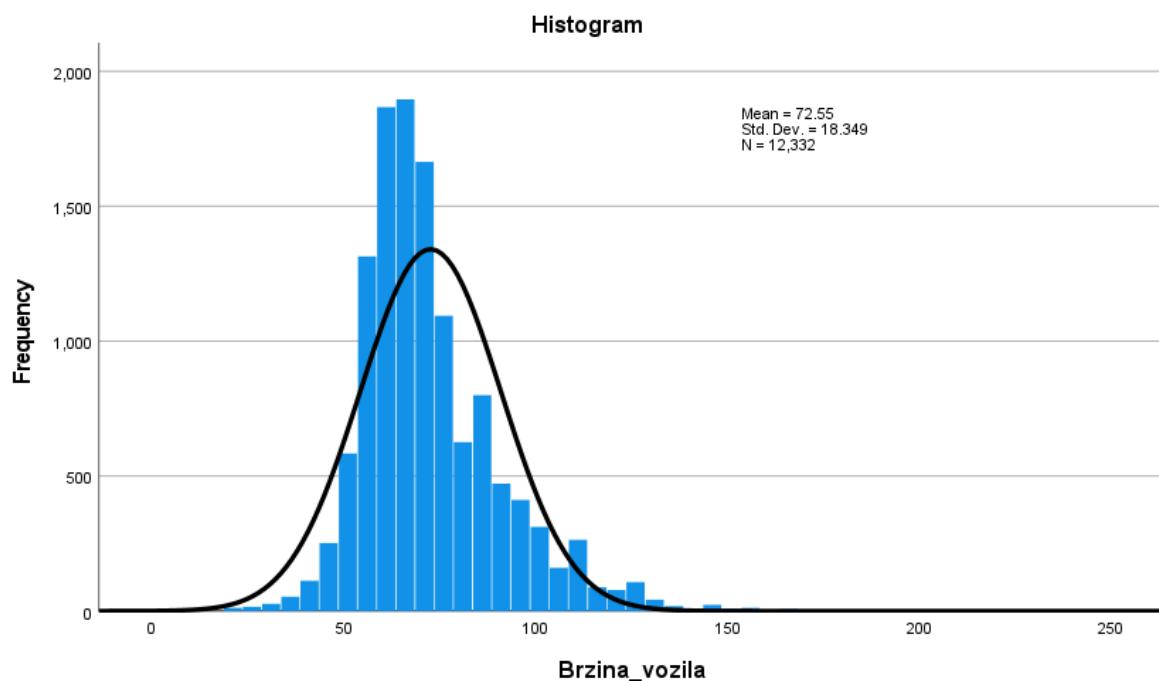
Grafikon 18. Frekvencija brzina motocikala na brojačkom mjestu Kupari (6602)

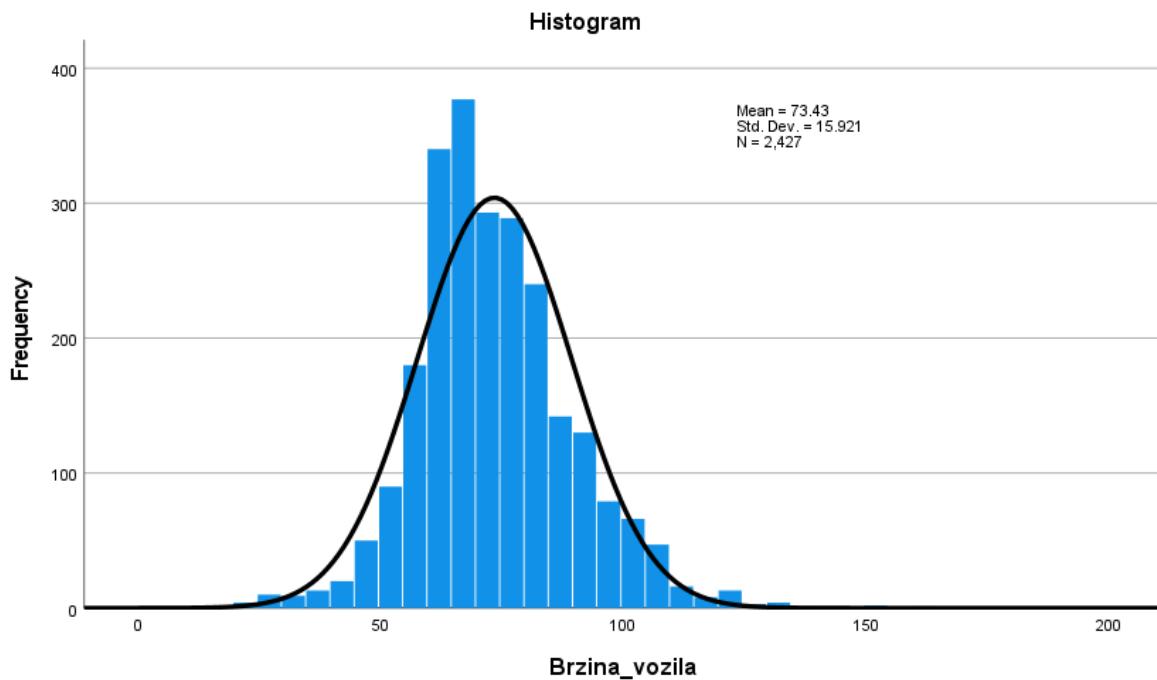
Grafikon 19. Frekvencija brzina motocikala na brojačkom mjestu Gruda (6602)

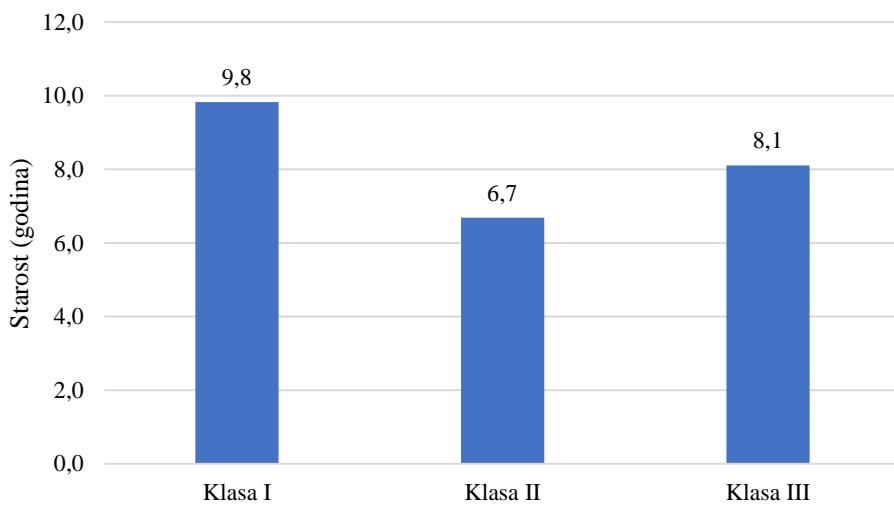
Grafikon 30. Prosječna starost prometnih znakova po klasama retroreflektirajućeg materijala na promatranim dionicama državne ceste DC8

Nadalje, analizirana je prosječna starost prometnih znakova na promatranim dionicama državne ceste DC8. Prosječna starost prometnih znakova klase I iznosi 9,8 godina, klase II 6,7 godina, a klase III 8,1 godinu (Grafikon 30). Znakovi klase I se uobičajeno izrađuju s jamstvom od sedam godina da će osigurati kvalitetu retrorefleksije, znakovi klase II s jamstvom od 10 godina, dok znakovi klase III jamče kvalitetu 12 godina. Nastavno na prethodnu analizu, podaci pokazuju da prosječna starost znakova koji ne zadovoljavaju minimalne vrijednosti

retrorefleksije iznosi 13,4 godine, što znači da se većina znakova već nalazi izvan jamstvenog perioda.

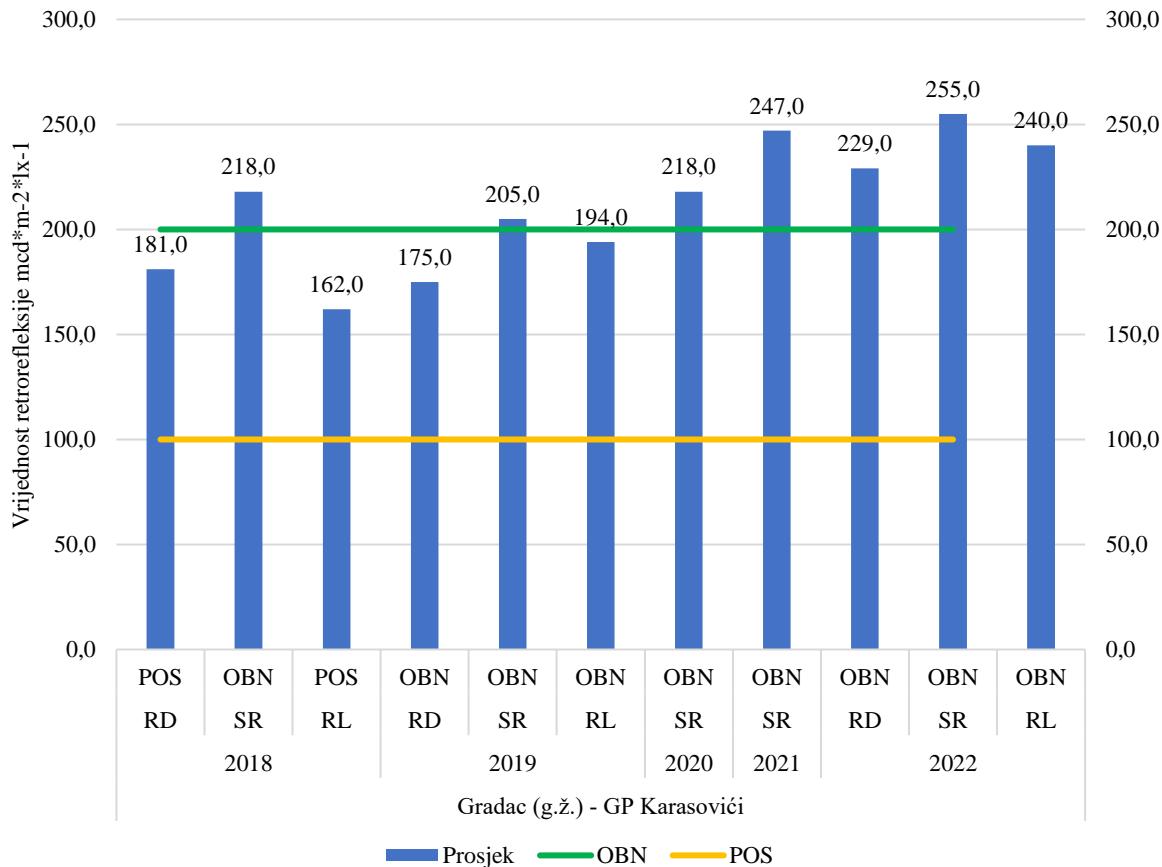
Grafikon 31. Prikaz prosječne vrijednosti retrorefleksije uzdužnih oznaka na kolniku na državnoj cesti DC8 u Dubrovačko-neretvanskoj županiji

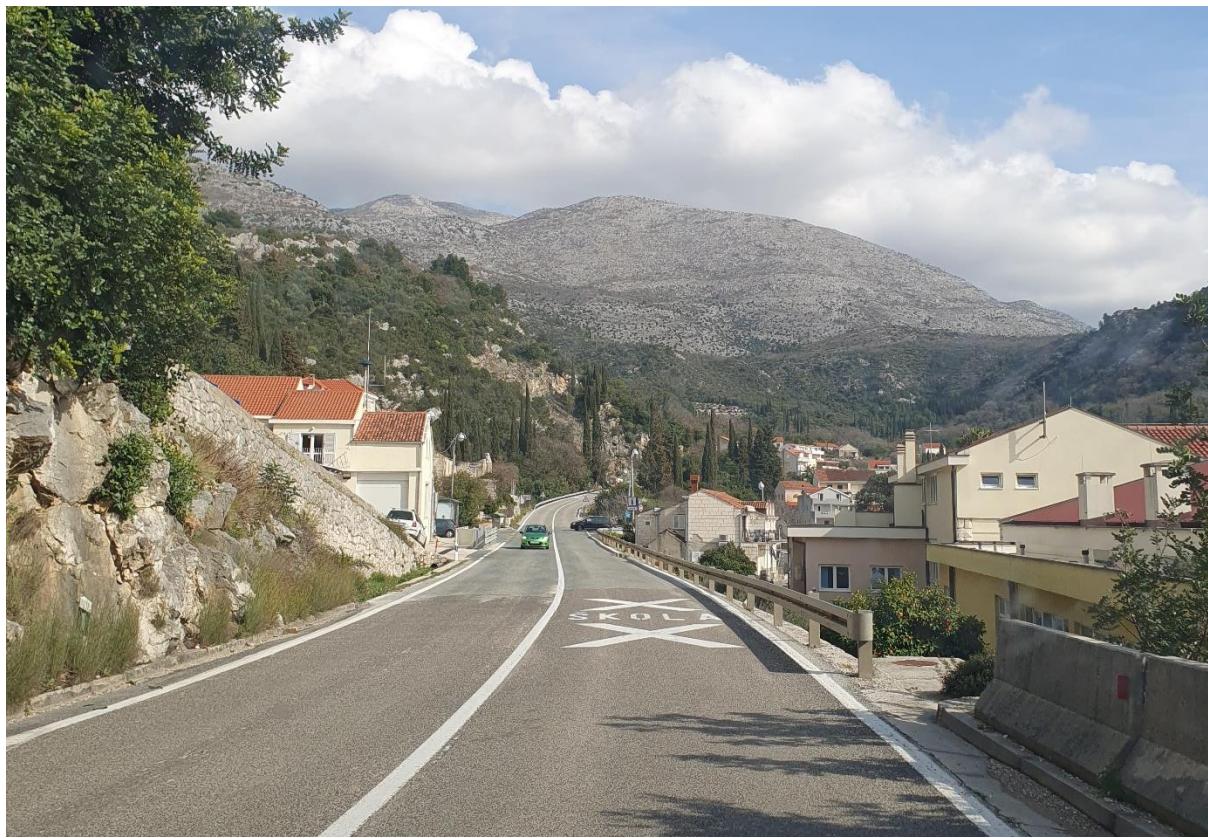
Slika 13. Nezaštićen prostor između čelične zaštitne ograde i betonske ograde „New Jersey“

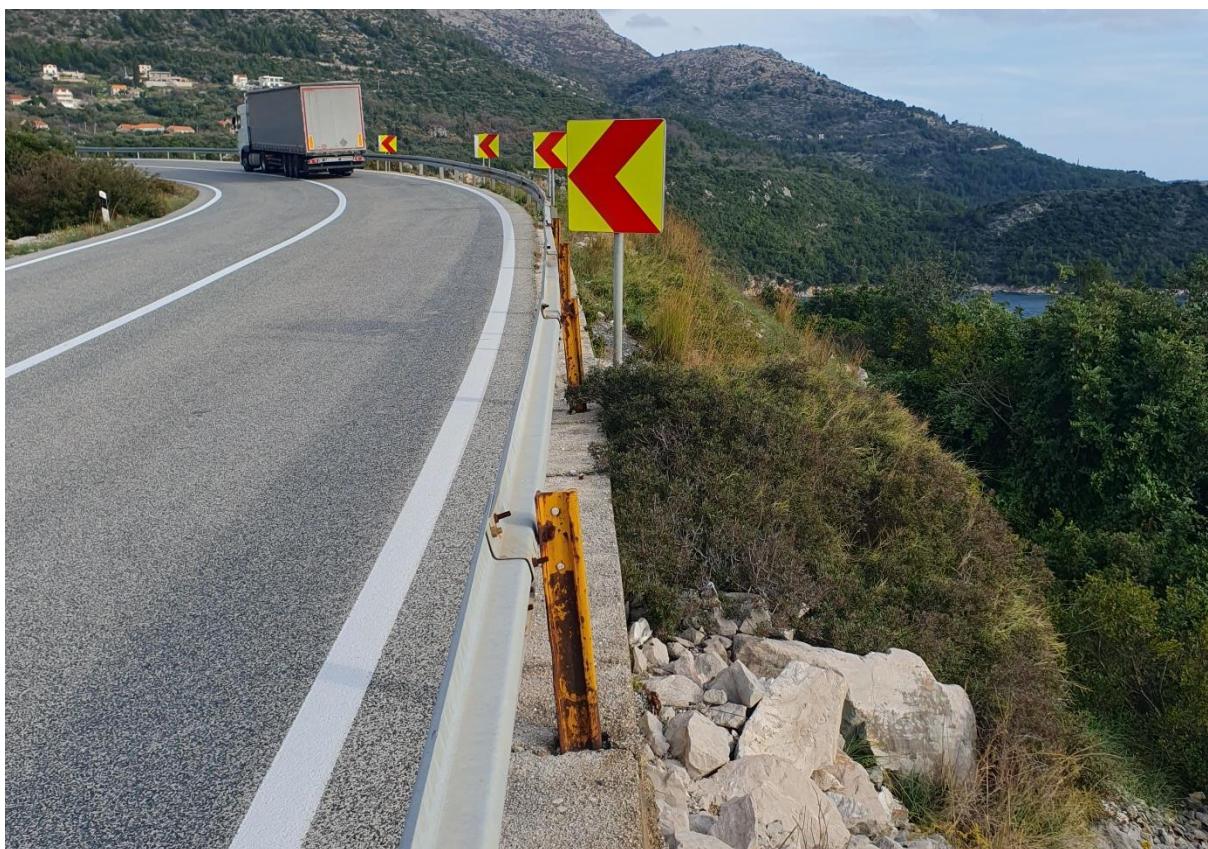
Slika 14. Stari stupovi zaštitne ograde

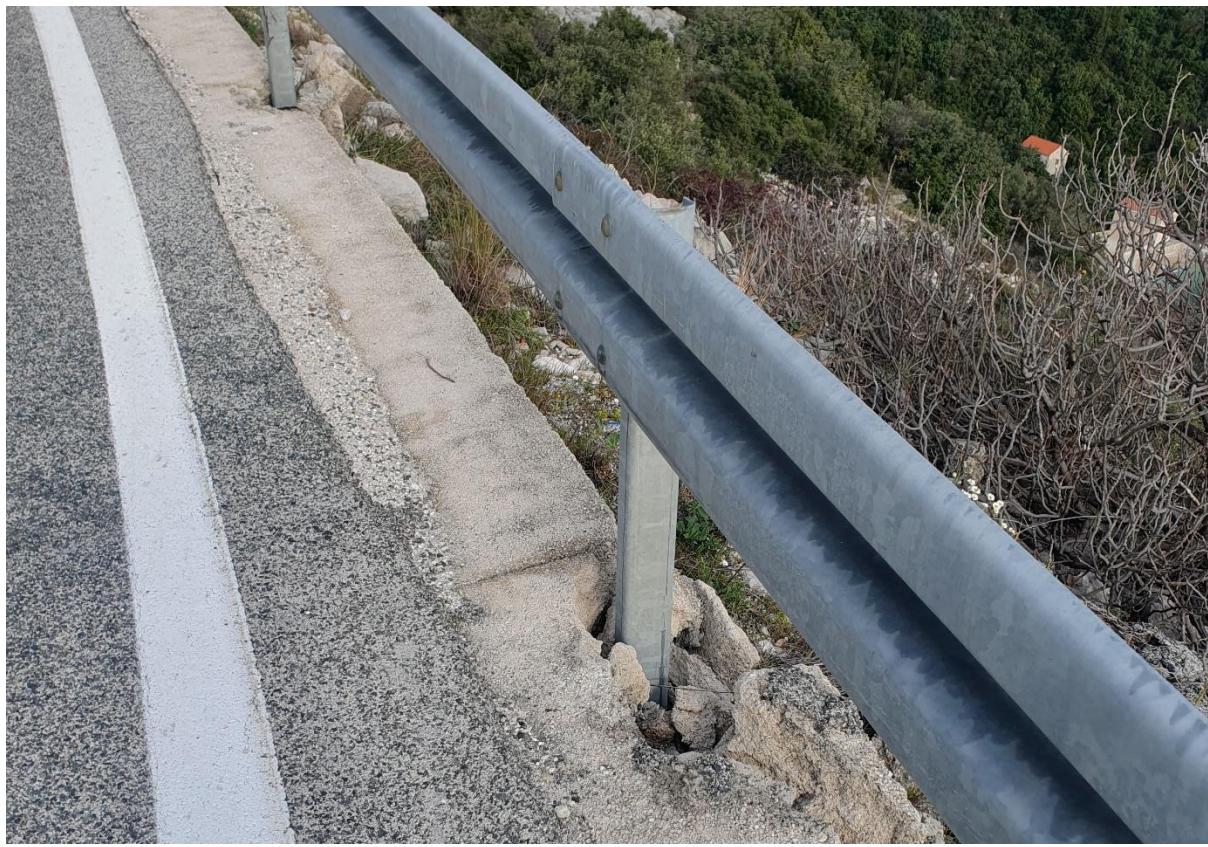
Slika 15. Otkrhnuta betonska podloga (pasica) uz stupove zaštitne ograde

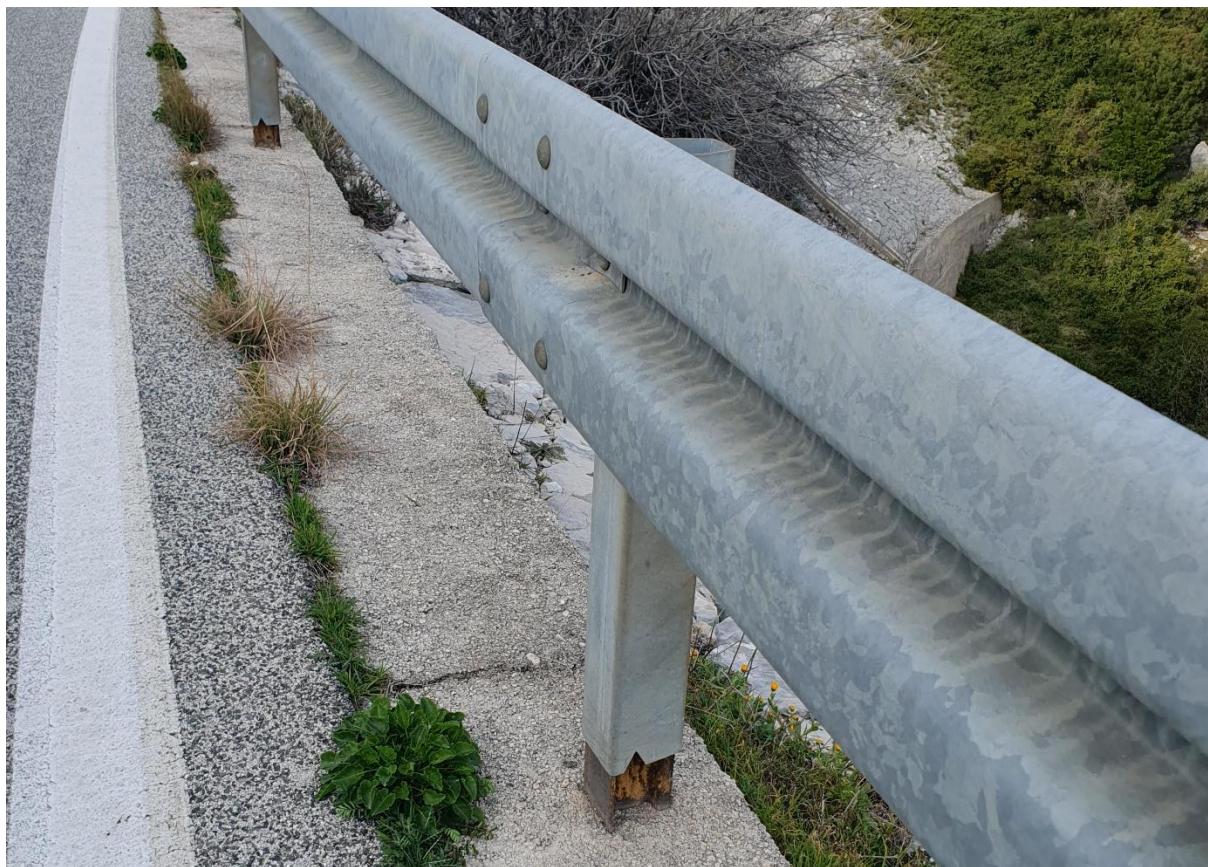
Slika 16. Stupovi zaštitne ograde montirani na postojeće stare stupove

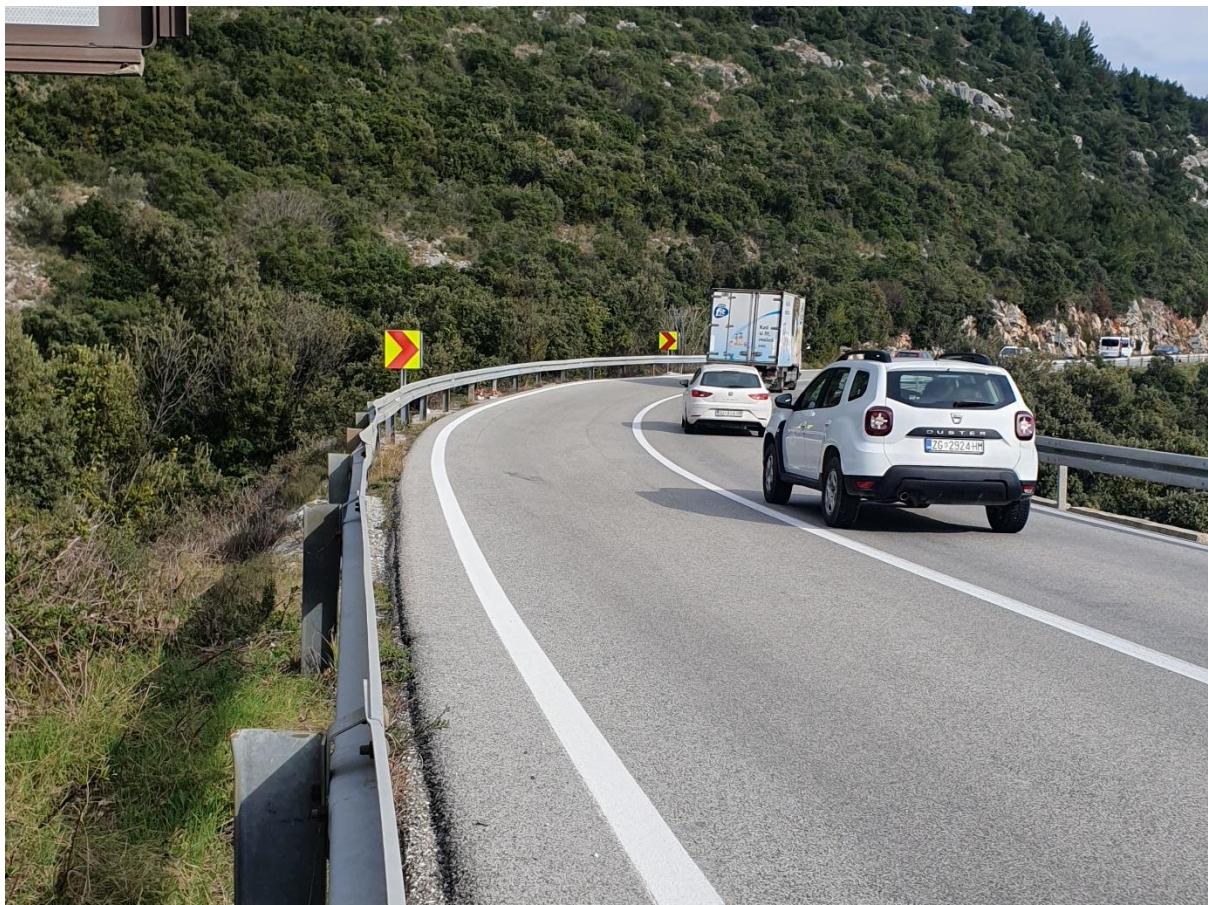
Slika 17. Oštećen plašt čelične zaštitne ograde

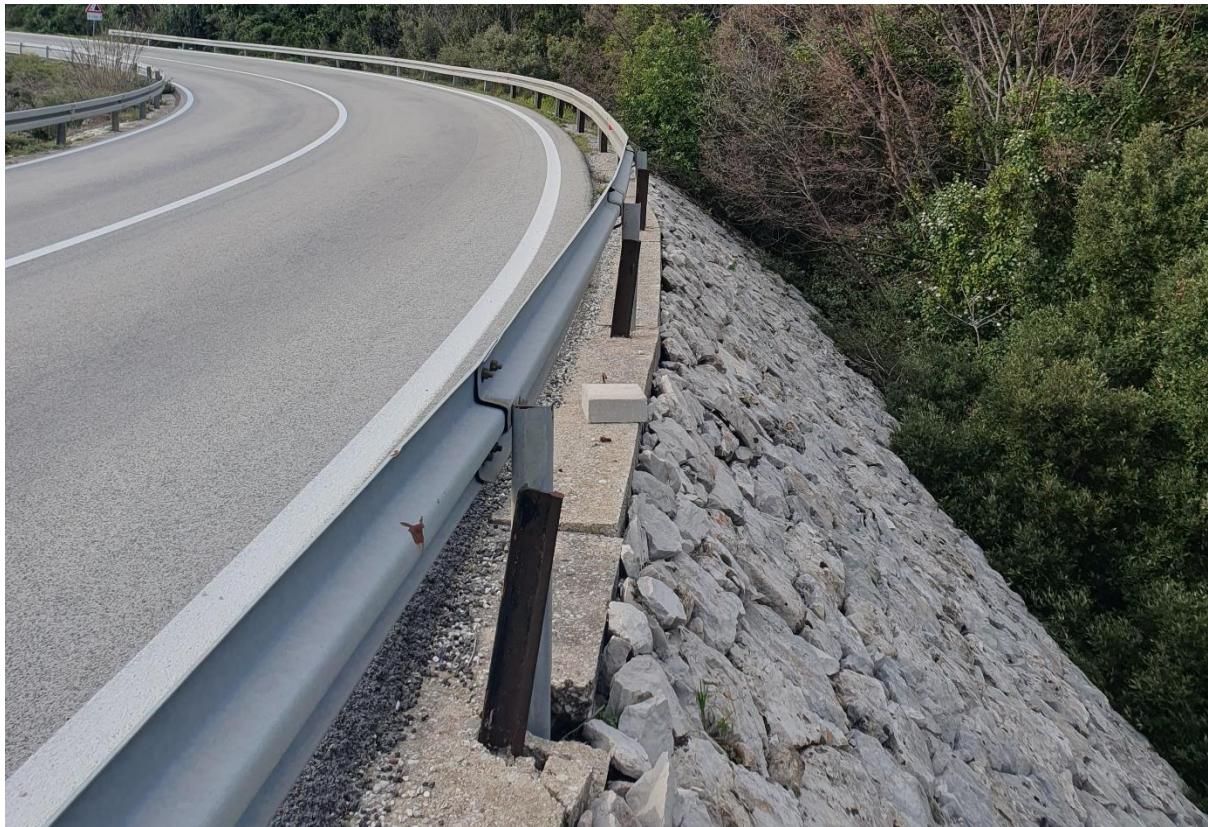
Slika 18. Neuklonjeni nezaštićeni stari stupovi zaštitne ograde

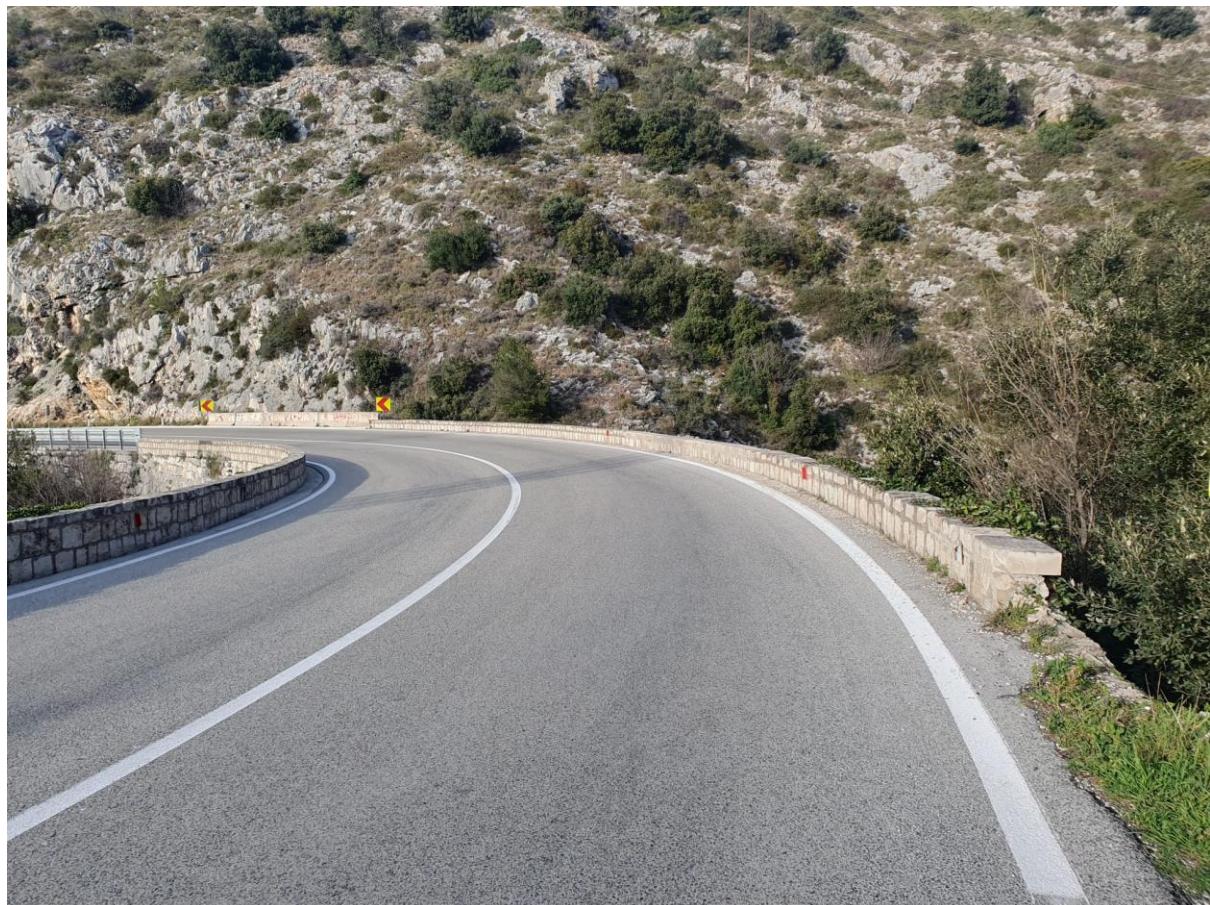
Slika 19. Neadekvatna niska betonska zaštitna ograda s nezaštićenim početkom

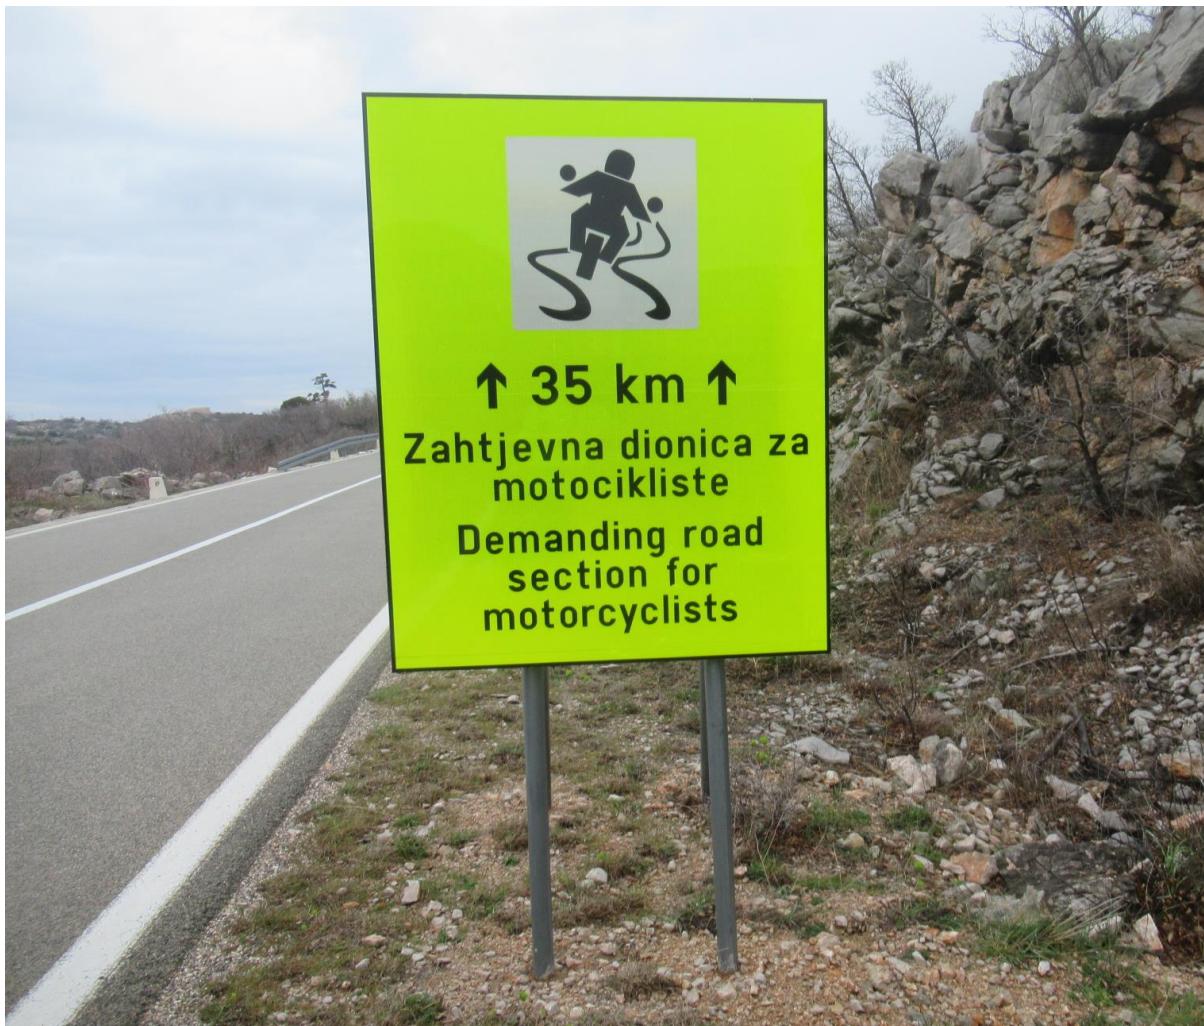
Slika 20. Obavijesna dvojezična ploča za najavu zahtjevne dionice za motocikliste u RH, na DC8 u Ličko-senjskoj županiji
