**PRIMJENA PROMETNE SIGNALIZACIJE I OPREME U
FUNKCIJI POVEĆANJA SIGURNOSTI MOTOCIKLISTA NA
DC8, DIONICA G.P. ZATON DOLI – G.P. KARASOVIĆI**

DIPLOMSKI RAD

**APPLICATION OF TRAFFIC SIGNALLING AND
EQUIPMENT IN THE FUNCTION OF INCREASING
MOTORCYCLIST SAFETY ON DC8, SECTION G.P. ZATON
DOLI – G.P. KARASOVIĆI**

Zagreb, rujan 2023.

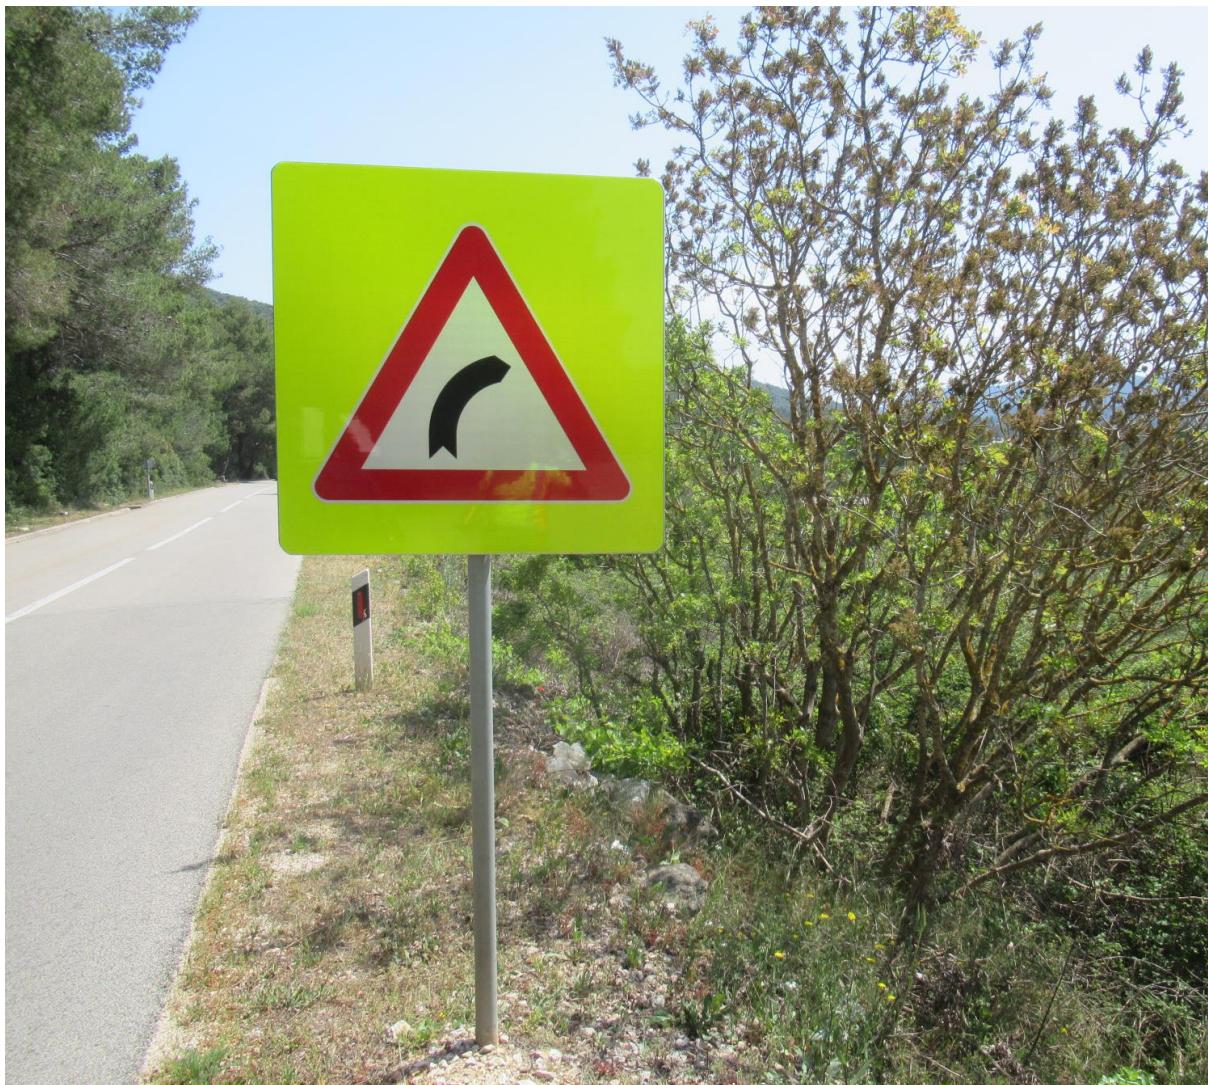
Slika 21. Prometni znak najave zavoja dodatno naglašen fluorescentnom podlogom

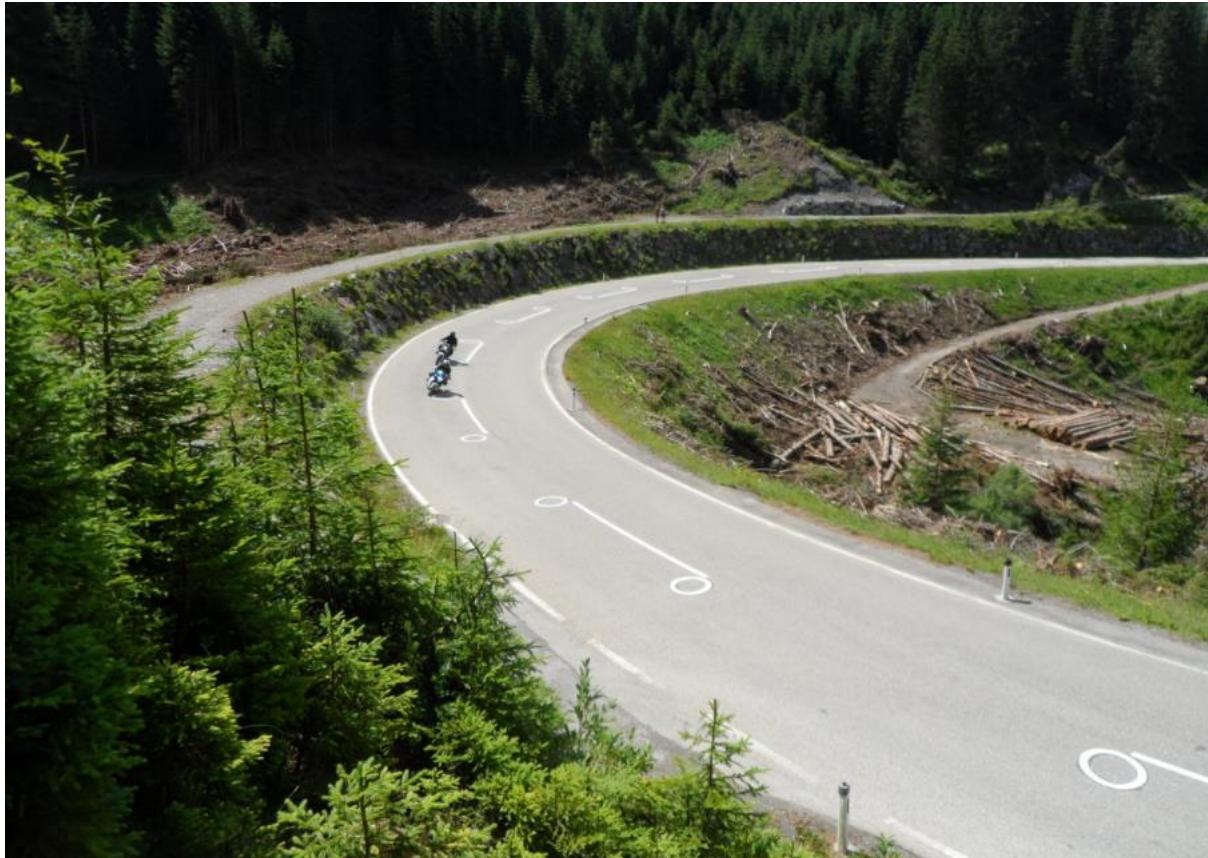
Slika 22. Elipsoidne oznake u zavoju/

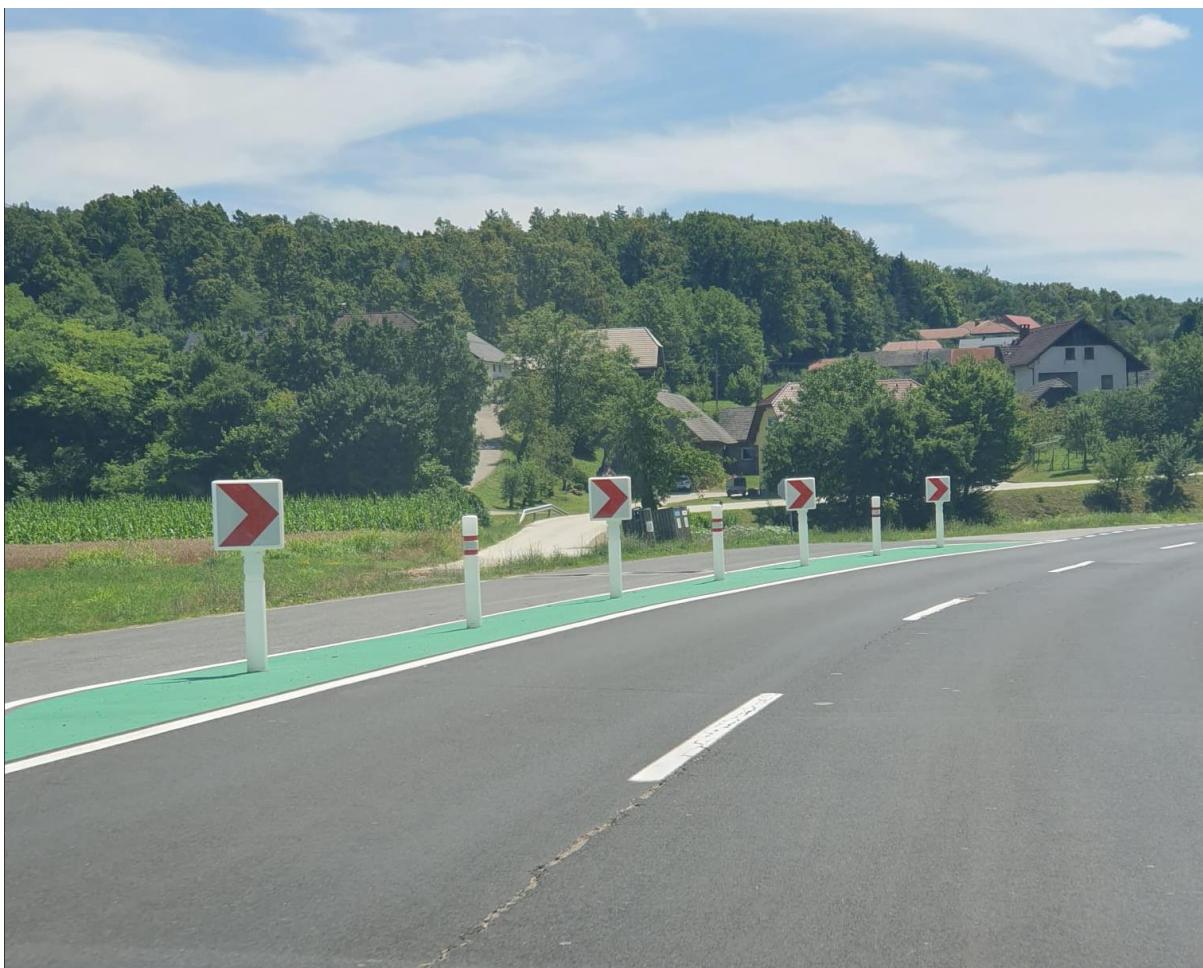
Slika 23. Primjer označavanja zavoja savitljivim smjerokaznim stupićima (K01) i pločama za označavanje zavoja (K10-1) napravljenim od polimernog plastičnog materijala

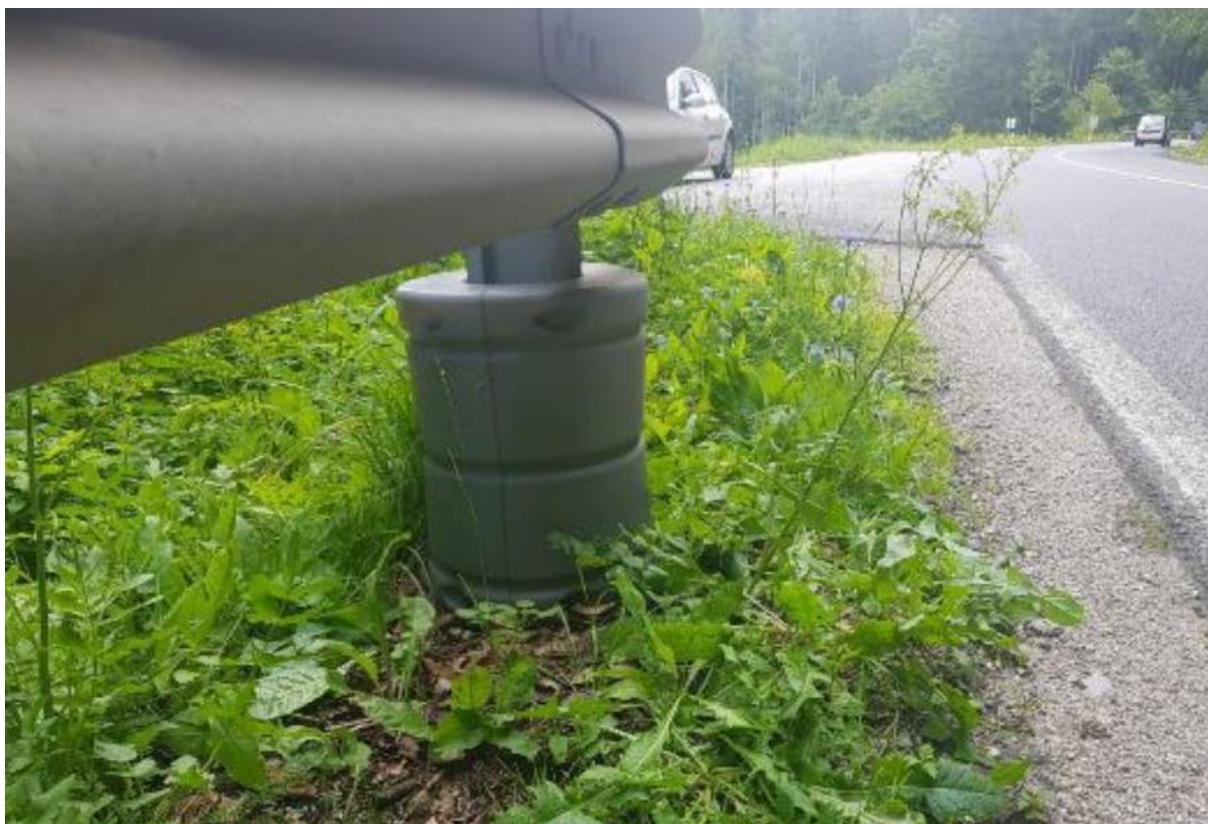
Slika 24. Ublaživač udara postavljen na metalni stup zaštitne odbojne ograde

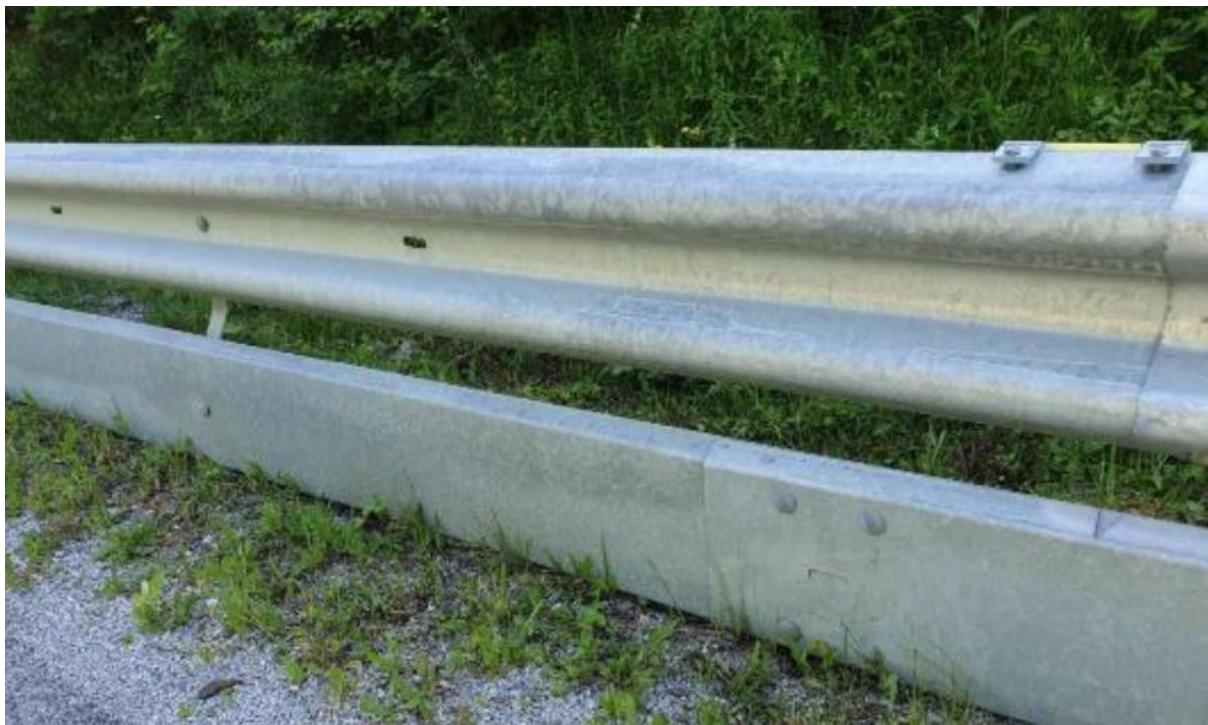
Slika 25. Pravilna izvedba dodatne zaštitne ograda od podlijetanja

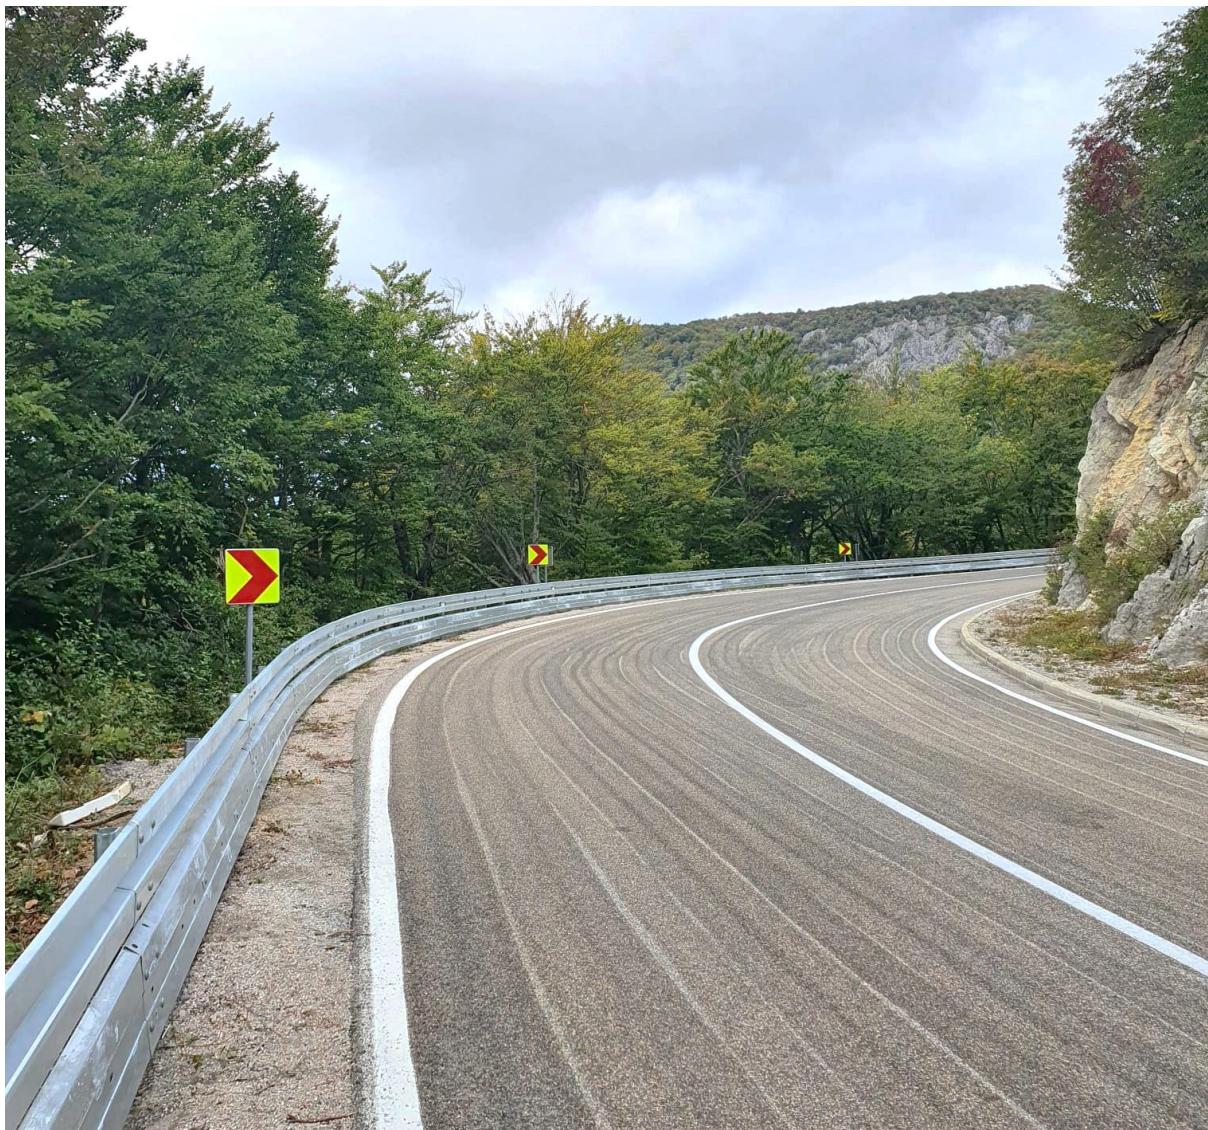
Slika 26. Primjer dobre implementacije dodatne zaštitne ograde za motocikliste na čeličnu zaštitnu ogradu na državnoj cesti DC25 u Ličko-senjskoj županiji

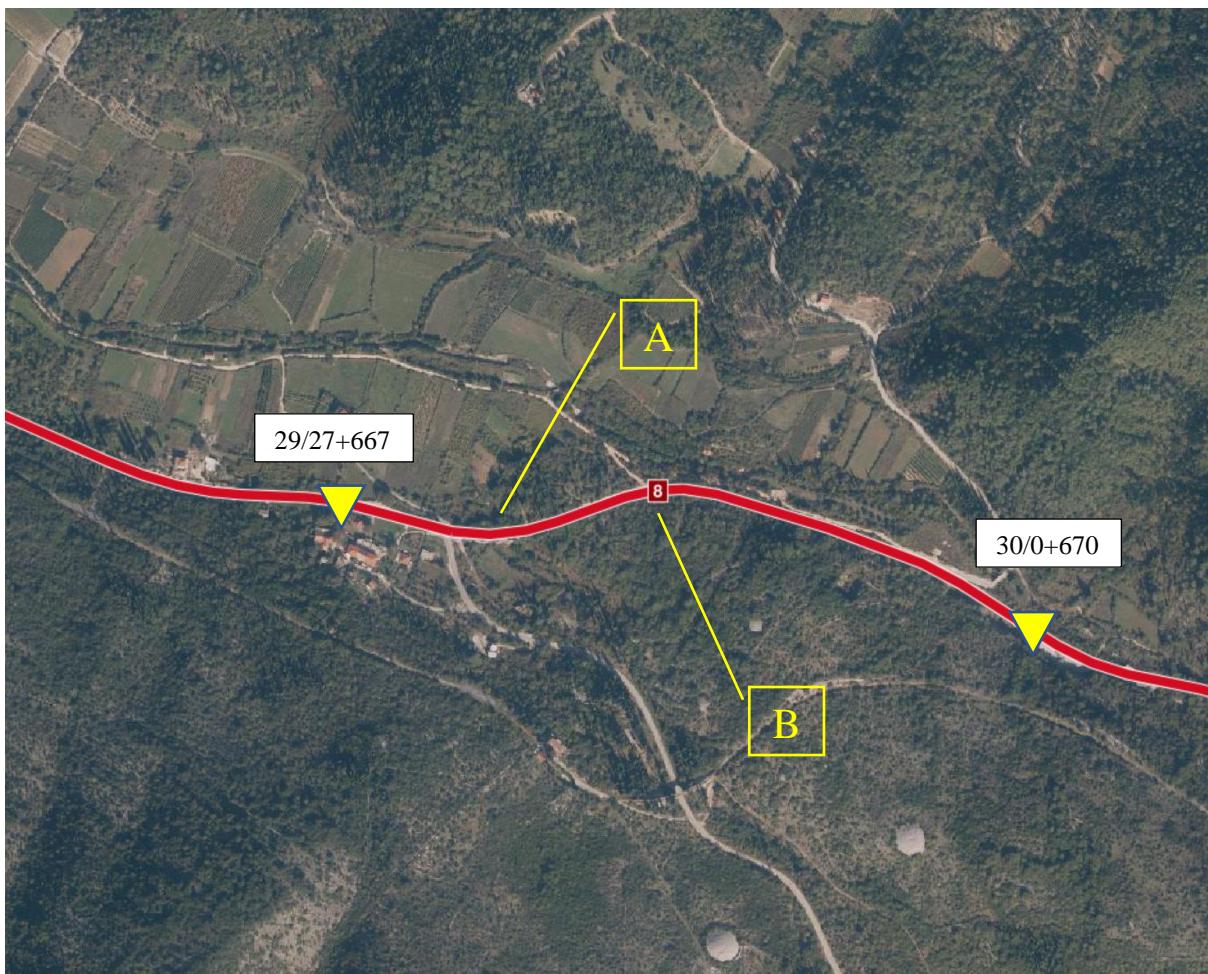
Slika 28. Prikaz lokacije 1 kod mjesta Pločice

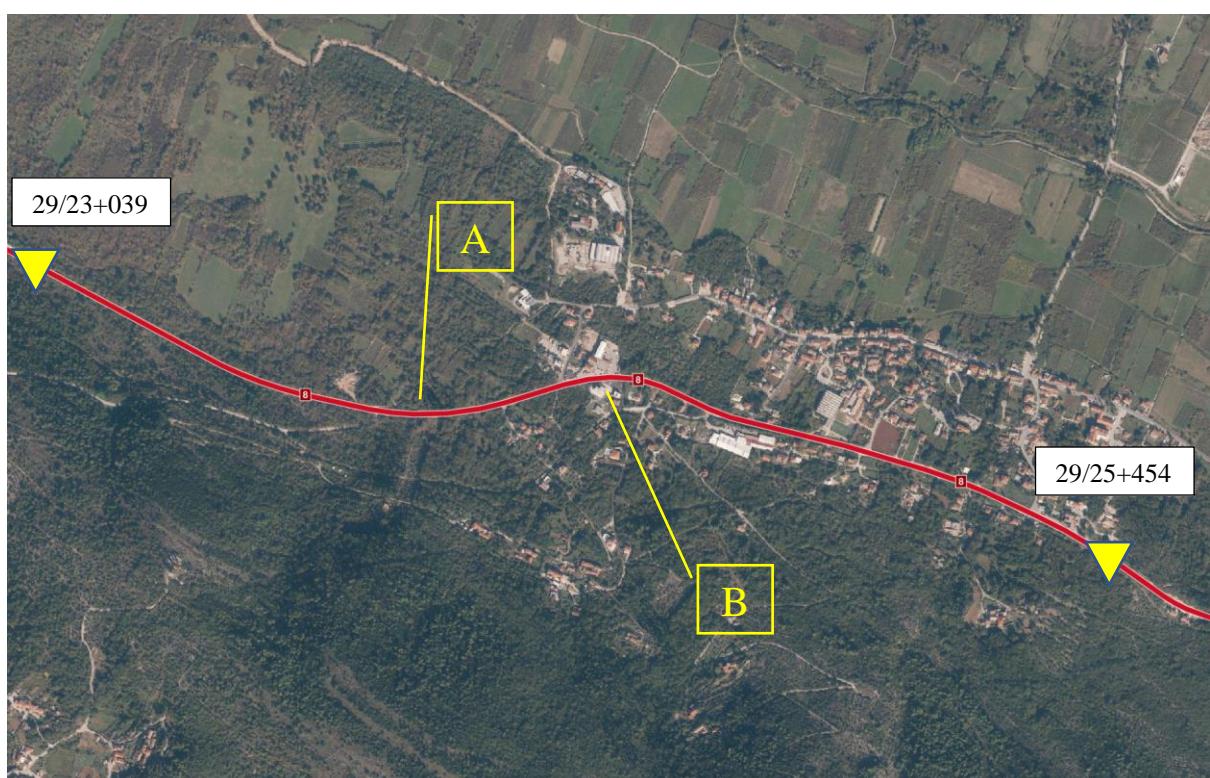
Slika 29. Prikaz lokacije 2 kod mjesta Gruda

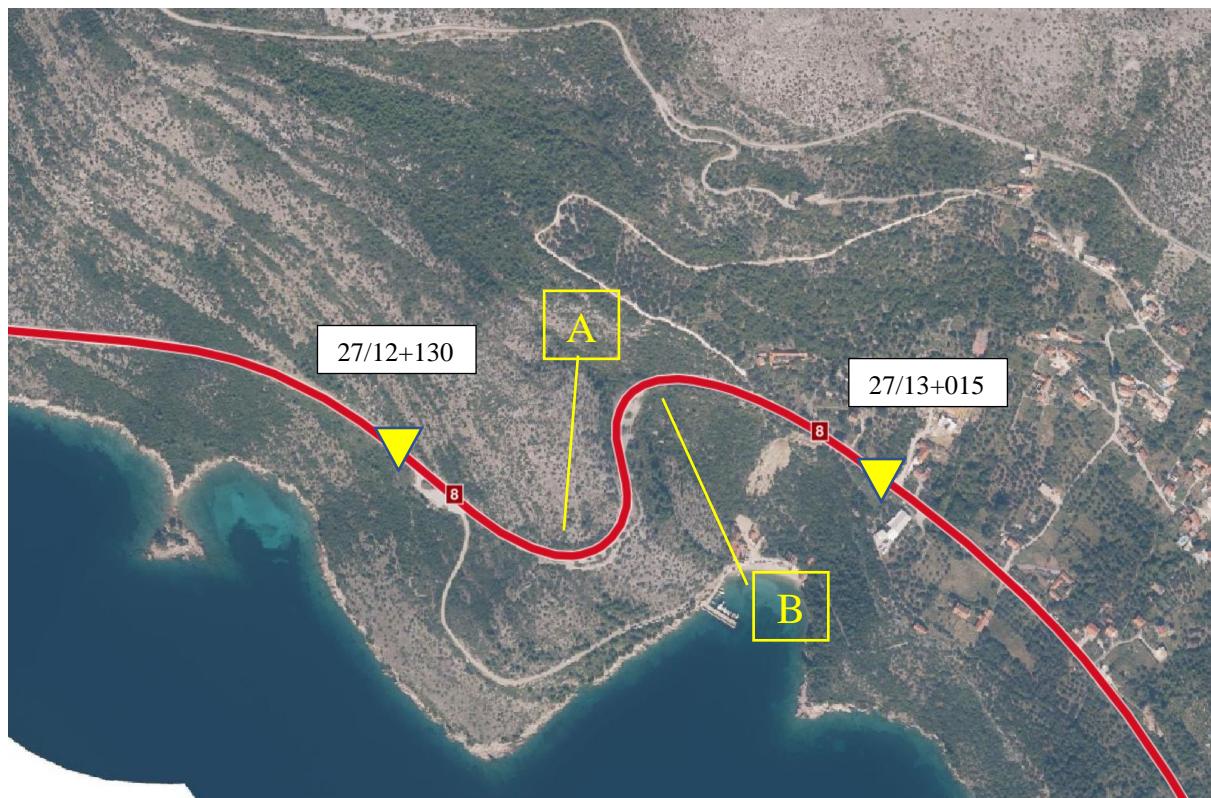
Slika 30. Prikaz lokacije 2 kod mjesta Brsečine

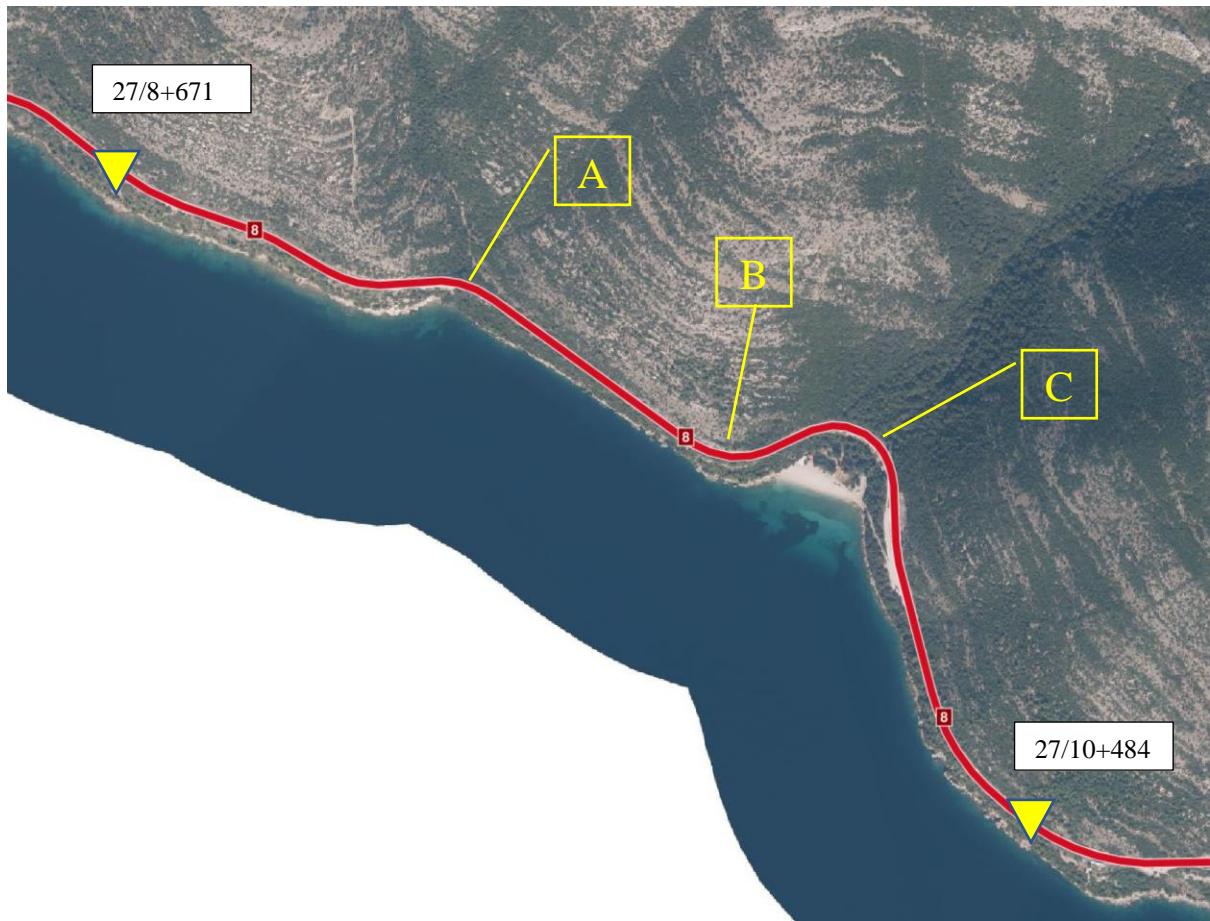
Slika 31. Prikaz lokacije 4 kod uvale Veliki Žal

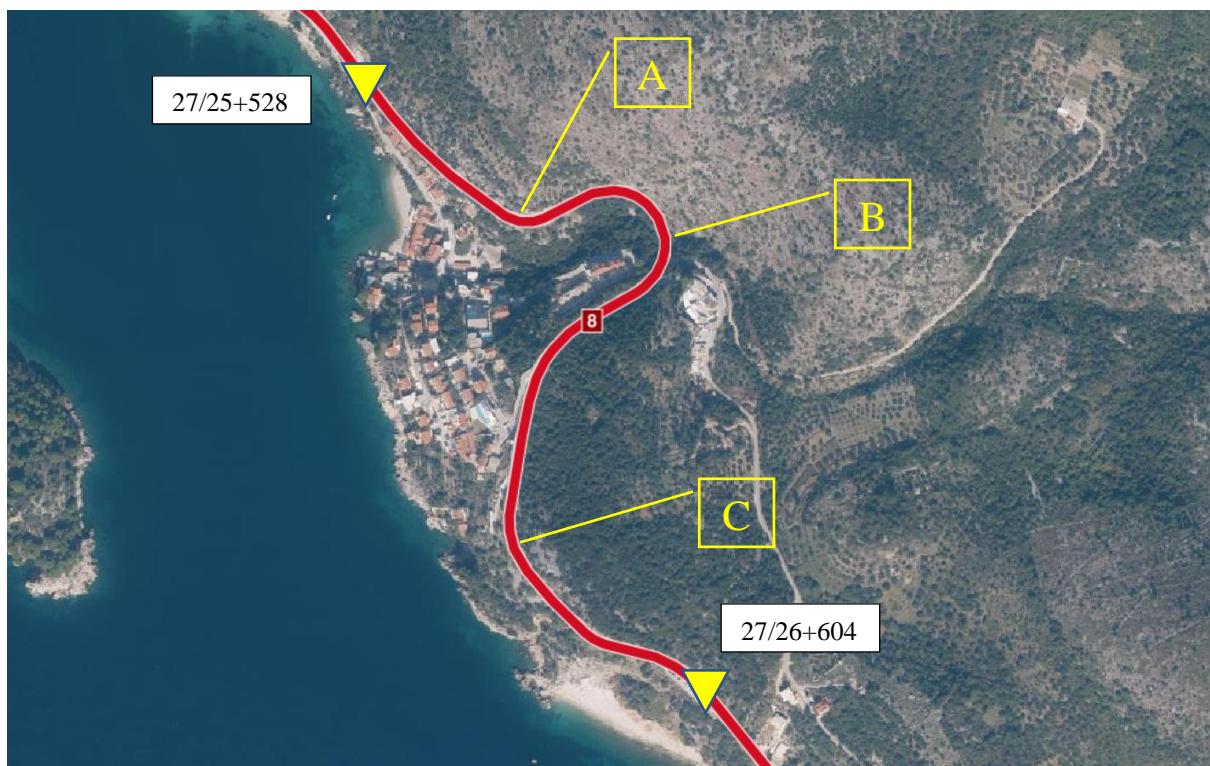
Slika 32. Prikaz lokacije 5 kod mjesta Štikovica
