# Analiza uzroka nesreća jednomotornih klipnih zrakoplova povezanih s vizualnom navigacijom

Undergraduate thesis / Završni rad

**ANALIZA UZROKA NESREĆA JEDNOMOTORNIH KLIPNIH  
ZRAKOPLOVA POVEZANIH S VIZUALNOM NAVIGACIJOM**

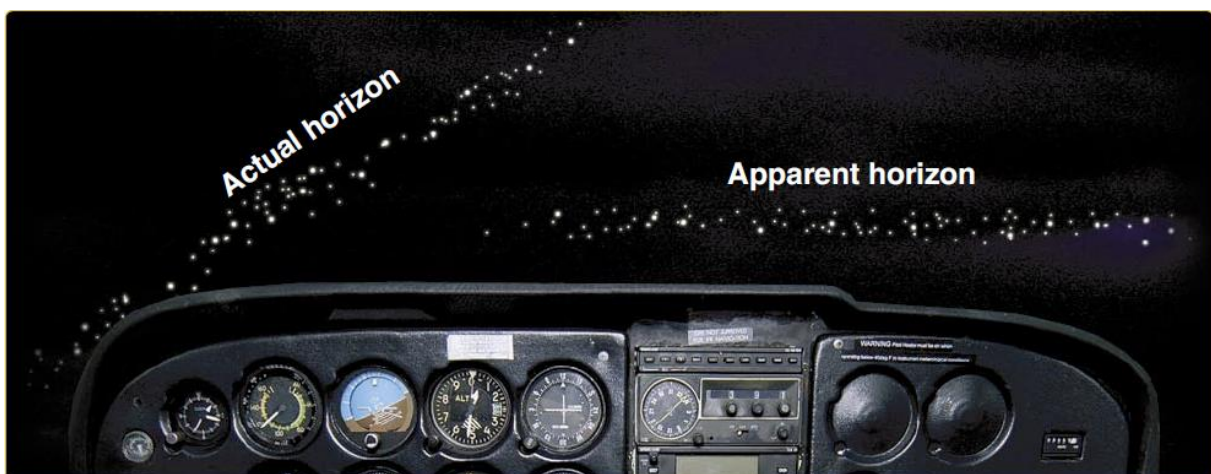
Slika 4. - Iluzija lažnog horizonta

Na temelju podataka o *overcast* oblacima, pilot nije smio vršiti noćni VFR let. Našao se u uvjetima jako pogodnim za nastajanje noćne iluzije lažnog horizonta. Nije pratio instrument umjetnog horizonta, nego se pretpostavlja da je za horizont uzeo nagnutu bazu oblaka ili neku svijetlost na tlu što je dovelo do nekontroliranog položaja zrakoplova i naglog poniranja iz kojeg se pilot više nije mogao izvući. Primjer noćne iluzije koju je pilot vjerojatno mogao doživjeti prikazan je na slici 4.

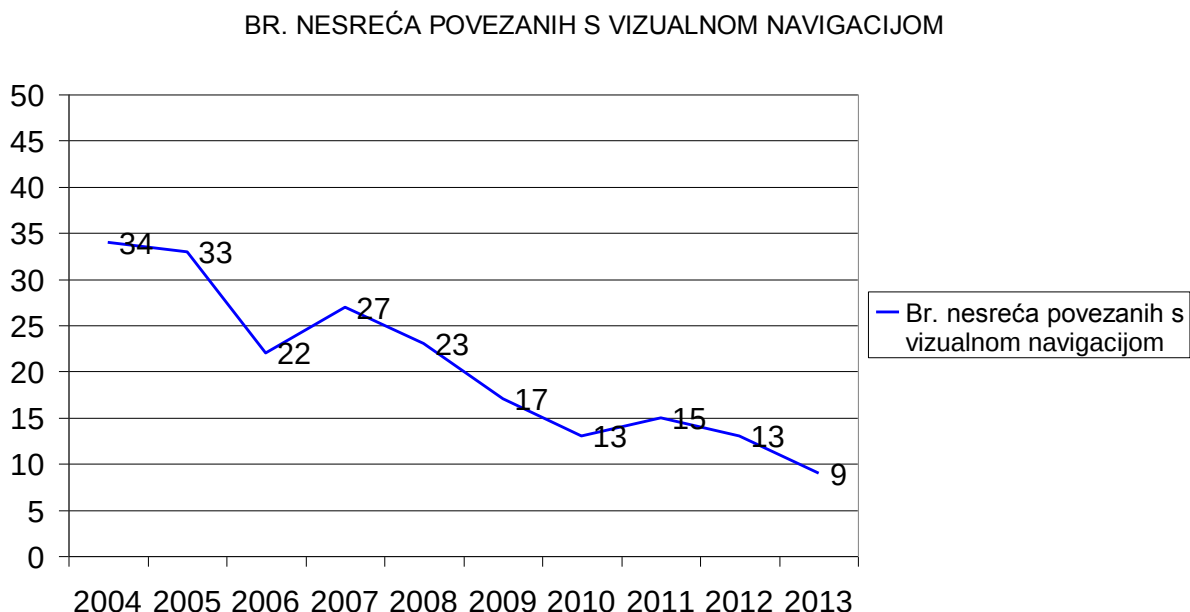
Grafikon 15. – Br. nesreća povezanih s vizualnom navigacijom po godinama

Analiza omogućuje prikazivanje broja nesreća povezanih s vizualnom navigacijom po godinama. Moguće je izdvojiti godinu u kojoj se dogodilo najviše takvih nesreća. Na grafikonu 15. su prikazani statistički podaci broja nesreća po godinama u razdoblju 1. 01. 2004. g. - 1. 01. 2014. g. Kao što je i u poglavlju 4. spomenuto nesreće nakon 1. 01. 2014. g. nisu obrađivane zbog još uvijek aktivnog statusa istraživanja i nepotpunih izvješća.

Nakon provedene analize dolazi se do očitog zaključka, koji je trend smanjivanja nesreća povezanih s vizualnom navigacijom. U promatranom razdoblju, sve je manje nesreća u kasnijim godinama, gdje zadnja godina 2013. ima najmanje samo **4,37%** nesreća ili njih 9. Godina sa najviše nesreća, njih **16,50%** ili 34 bila je početna godina promatranja u ovoj analizi. Nakon 2004. g. broj nesreća ovakvog tipa se konstantno smanjuje sa malom fluktuacijom u 2007. g. i 2011. g. , ali ne toliko značajnom.
