Undergraduate thesis / Završni rad

**ANALIZA PROGRAMA ODRŽAVANJA
STAROG ZRAKOPLOVA S KLIPNIM
MOTOROM**

ZAVRŠNI RAD

**ANALYSIS OF THE MAINTENANCE
PROGRAM OF AGEING AIRCRAFT WITH
PISTON ENGINE**

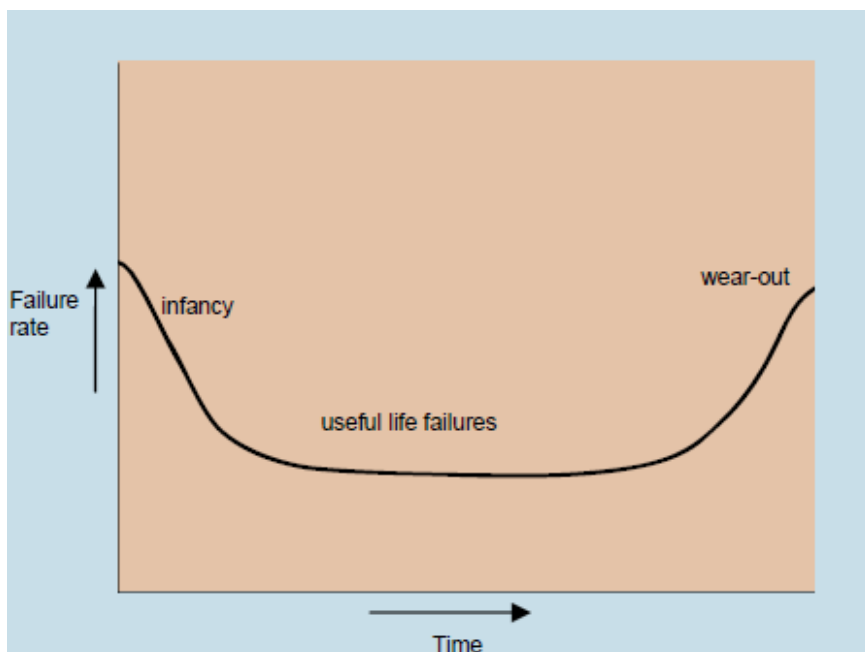
Životni vijek zrakoplova sa stajališta pouzdanosti može se podijeliti u tri faze: „djetinjstvo“, „kvalitetan život“ i „starost“. Takvu podjelu je moguće predočiti kao krivulju u obliku „kade“ (*bathub curve*), kako je vidljivo u grafikonu 2. [3].

Grafikon 2. Životni vijek zrakoplova [3]

Tijekom „djetinjstva“ zrakoplov ima nešto veći intenzitet otkaza zbog pojave početnih nedostataka i grešaka proizvodnje. Tijekom „korisnog života“ pouzdanost zrakoplova raste i ostaje konstantna sve do „starosti“. Krajem životnog vijeka sve je više i više otkaza, te je pouzdanost manja zbog starenja zrakoplova.[3] Cilj produženja životnog vijeka zrakoplova je fazu „starosti“ odgoditi što više, odnosno pouzdanost iz druge faze zadržati što je dulje moguće.

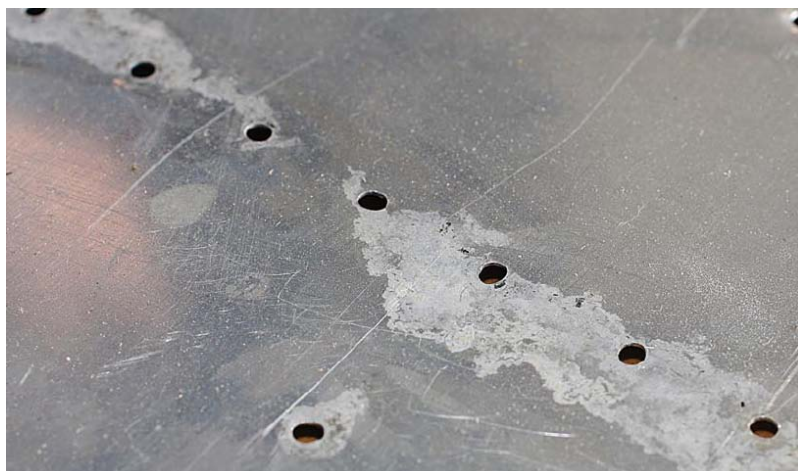
Površinska korozija se manifestira kao hrapavost, odnosno sitna oštećenja površine konstrukcije uz nastanak sitnog, najčešće praškastog otpadnog materijala (Slika 2). Nastaje ili kemijskim ili elektrokemijskim putem. Često je teško uočljiva ako nastaje ispod boje. Ponekad je takva korozija uočljiva na površini u obliku sitnih uzdignutih oštećenja boje, koji podsjećaju na „crve“ koji prolaze ispod. Takav oblik se naziva filiformna korozija [10] Kemijskim putem površinska korozija najčešće nastaje u prostoru za smještaj baterija na zrakoplovu s obzirom da tu dolazi do kontakta s agresivnim akumulatorskim tekućinama. Tijekom popravaka i održavanja može doći do kemijskog oštećenja tijekom zavarivanja i čišćenja površina, s obzirom da sredstva za čišćenje često sadrže kemijski agresivne spojeve. [9]

Slika 2. Površinska korozija [9]

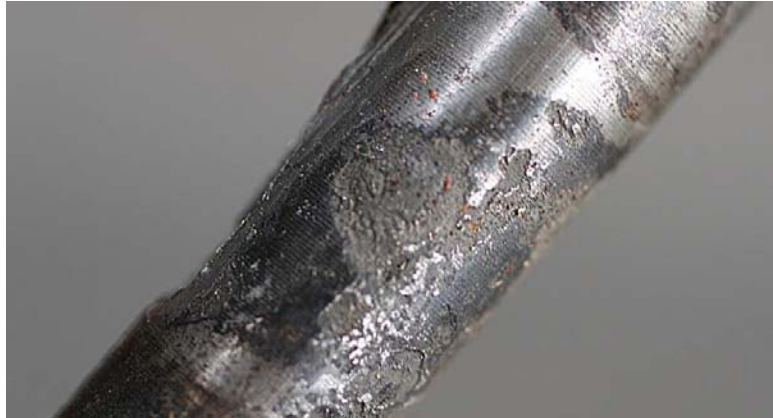
Kontaktna korozija se pojavljuje između površina dvaju različitih metala. Na kontaktnoj površini u prisustvu nekog vodiča dolazi do pojave propadanja metala uzrokovanog korozijom (Slika 3.). Takva korozija je opasna jer se najčešće pojavljuje na dijelovima koji nisu vidljivi bez rastavljanja. [9]

Slika 3. Kontaktna korozija [9]

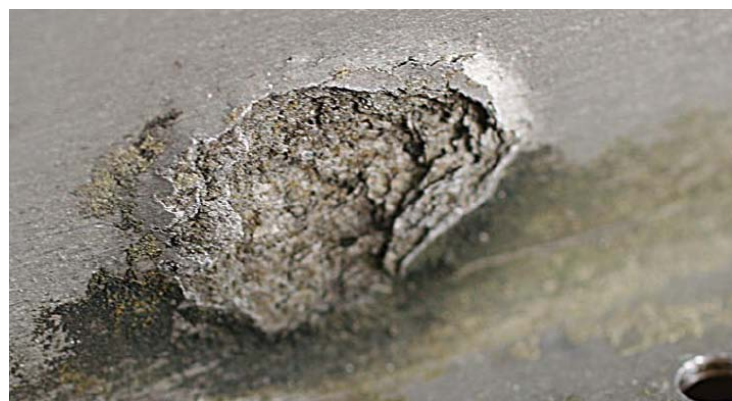
Intergranularna korozija se pojavljuje na granicama zrna u samom materijalu i gotovo nikad nije vidljiva golim okom jer se rijetko pojavljuje na površini. Na često nevidljivim, vrlo malim oštećenjima površine, dolazi do kontakta nečistoća i samih zrna materijala sa atmosferom, što posljedično dovodi do početka korozije. U vrlo teškom obliku takve korozije može doći do „listanja“ površine materijala. Listanje se pojavljuje na površini jer dolazi do delaminacije granica među zrnima materijala zbog nagomilane nečistoće između zrna kako je vidljivo na slici 4. [10]

Slika 4. Delaminacija uzrokovana korozijom [9]

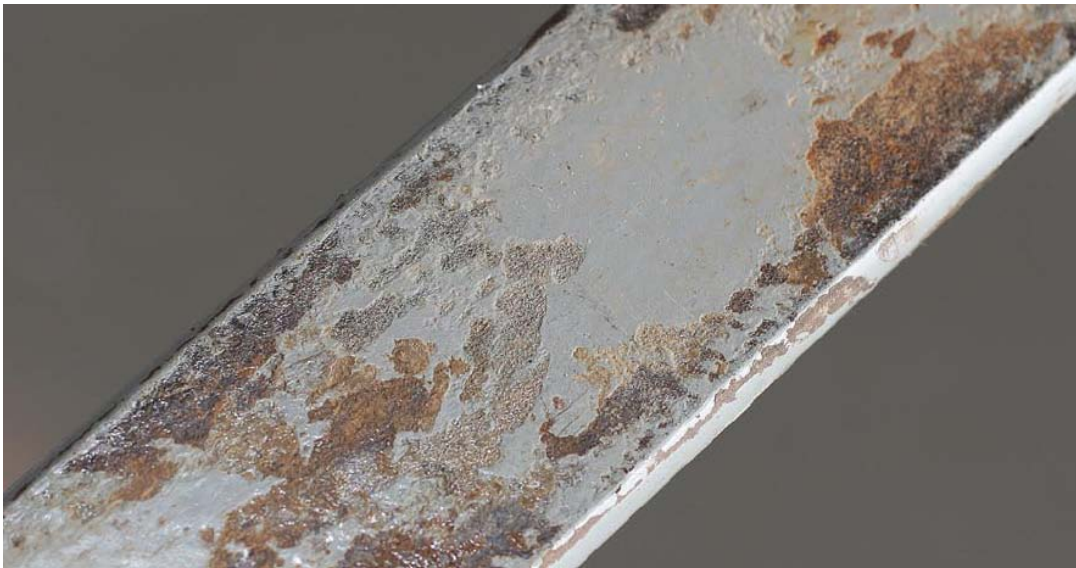
Fretting je vrsta korozije koja se pojavljuje na površinama koje su priljubljene jedna na drugu, ali se svejedno mogu vrlo malo pomicati. Najčešće je to na priljubljenim površinama koje su izložene vibracijama. Takva pojava je zapravo kombinacija korozije i trošenja materijala. [10] Korozija stvara sitne čestice koje zbog priljubljenosti površina ostaju unutar tog prostora, a zbog malog pomicanja, najčešće amplitudne karakteristike, dolazi do abrazije površina. Smatra se da se korozija inicijalno pokrene trošenjem. Posljedice pojave su veće što je intenzitet korozije snažniji. Također, smatra se da vlaga i kisik pospješuju *fretting*. Takve pojave su opasne jer najčešće pospješuju pojavu zamora materijala. [9] Na slici 5. prikazan je primjer ove vrste korozije.

Slika 5. *Fretting* [9]
