Određivanje korelacije između retrorefleksije oznaka na kolniku i prometnih nesreća

Master's thesis / Diplomski rad

ODREĐIVANJE KORELACIJE IZMEĐU
RETROREFLEKSIJE OZNAKA NA KOLNIKU I
PROMETNIH NESREĆA

**DETERMINATION OF CORRELATION
BETWEEN RETROREFLECTION OF ROAD
MARKINGS AND TRAFFIC ACCIDENTS**

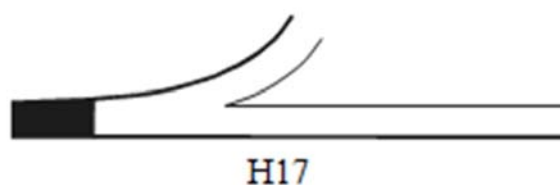
Slika 11. Graničnik

Osnovna svrha graničnika je označavanje mjesta ulaženja na prometnici na kojoj je potrebno odvojiti područje kolnika na kojem je zabranjen promet (Slika 12.).

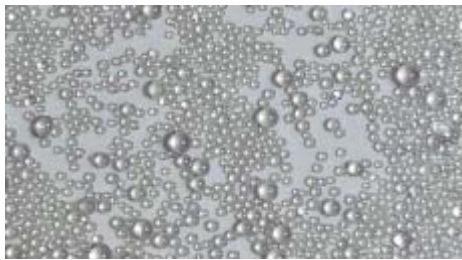
Slika 24. Swarcoflex staklene kuglice

SWARCOFLEX staklene kuglice, prikazane na slici 26, prikladne su za primjenu u svim vrstama materijala za izradu oznaka na kolniku te se nanose kao reflektor, ubrizgavaju ili se prethodno umiješaju u smjesu ovisno o vrsti materijala i tehnologiji izvođenja oznake. Okruglost staklene kuglice je veća od 80% te predstavlja staklenu kuglicu visokog standarda u veličini od 1 do 850 mikrona koja daje dobre retroreflektivne vrijednosti.

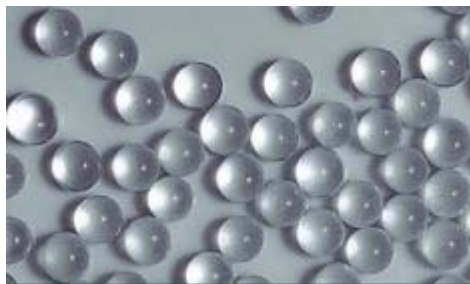
Slika 25. Swarcolux staklene kuglice

SWARCOLUX staklene kuglice (Slika 27) su iznimno pogodne za tehnički zahtjevnije sustave oznaka na kolniku poput strukturiranih ili profiliranih oznaka na kolniku izrađenih od termoplastike ili hladne plastike. One dolaze u veličinama od 1 do 1300 mikrona te se njihovo svojstvo dobre retrorefleksije dobije većom okruglošću staklene perle, koja iznosi više od 85%.

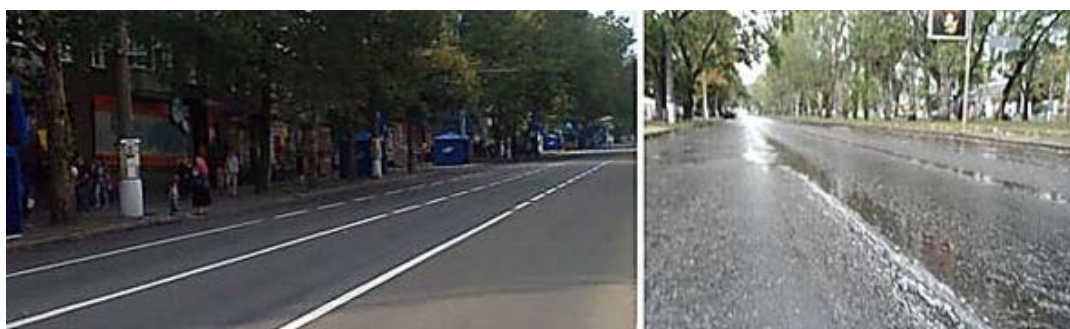
Slika 31. Usporedba vidljivosti oznaka na suhom i mokrom kolniku

Promjenjivi i nestabilni vremenski uvjeti na cestama znatno smanjuju sigurnost kretanja svih sudionika te je sukladno tome potrebno prilagoditi način vožnje uvjetima koji vladaju. „Loši“ vremenski uvjeti na cestama, poput kiše, magle, snijega i mraza smanjuju preglednost, utječu na promjene prianjaja vozila na podlozi što, popraćeno drugim indirektnim čimbenicima, može dovesti do nepoželjnih posljedica. Kiša, koja je najčešće prisutna na prometnicama u RH, prekriva oznake i smanjuje njihovu retrorefleksiju (Slika 31.) te može stvoriti nastanak zrcalne refleksije i zabljesnuti vozače iz suprotnog smjera. Sloj vode prekriva oznaku pa tako i staklene perle te u određenoj mjeri sprječava proces retrorefleksije. Kako bi se spriječilo navedeno, oznake u područjima gdje su loši vremenski uvjeti bi trebale biti izvedene od kvalitetnijih i debljih materijala kao što su plastični materijali [15]. Jednako kao i kiša, magla posebno smanjuje vidljivost oznaka pa se u područjima izloženim maglom često primjenjuju profilirane oznake, ali i vibracijske oznake kako bi se dodatno osigurala sigurnost vozača. Pojavom snijega i čišćenjem istog, često dolazi do gubitka pojedinih oznaka, a u uvjetima većih nanosa do potpunog prekrivanja oznaka i gubitka orijentacije vozača na cesti zbog nemogućnosti viđenja rubova kolnika.

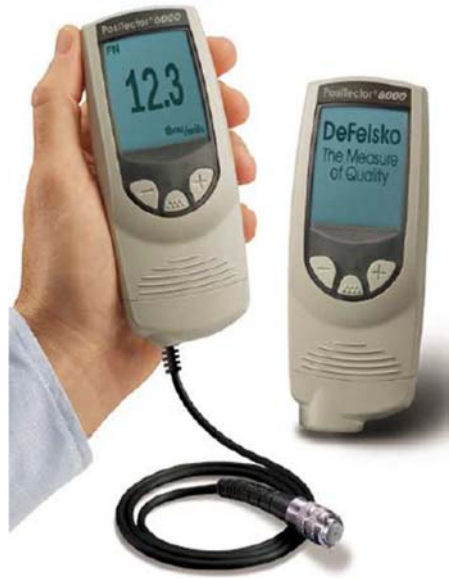
Slika 33. Uređaj za mjerenje debljine suhog filma boje

Tekuću kontrolu provodi izvođač ili organizacija za kontrolu kvalitete o njegovom trošku tijekom izvođenja oznaka. Tekuća ispitivanja obuhvaćaju ispitivanje dnevne i noćne vidljivosti, geometrije oznaka te debljine oznaka mokrog i suhog filma. Ispitivanje debljine oznaka vlažnog i suhog filma provodi se bez staklenih kuglica i uzimanjem uzorka svakih 5 000 metara, posebno za središnje i rubne oznake. Tim ispitivanjem se kontrolira njihova trajnost, dnevna i noćna vidljivost, skliskost te otpornost oznaka pri temperaturi od 80°C i na smrznutoj podlozi prekivenom soli. Ispitivanje debljine suhog filma boje obuhvaća ispitivanje minimalne debljine sloja boje koja se nanosi na kolnik, ali bez staklenih kuglica. Nakon uzimanja uzorka materijala na probne pločice, izvođač radova dostavlja pločicu sa specifikacijom u ispitni laboratorij. Pločica mora sadržavati podatke o broju ceste, oznaci dionice, vremenu uzimanja uzorka, klimatskim uvjetima, proizvođaču boje i nijansi boje. Prilikom ispitivanja debljine suhog filma boje, moguće je koristiti mjerni uređaj (Slika 33.), koji mjeri debljinu suhog filma na magnetskim i nemagnetskim podlogama na principu elektromagnetske indukcije i vrtložnih struja [16].

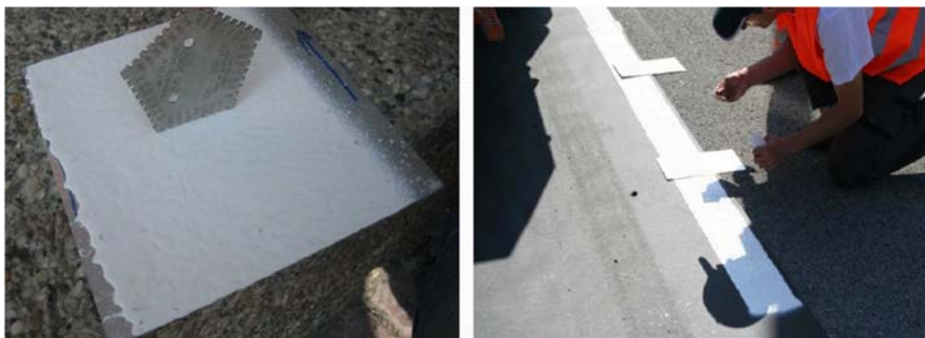
Slika 34. Ispitivanje mokrog filma boje

Prilikom pokretanja mjerenja, potrebno je utvrditi širinu linije na kojoj će se mjeriti debljina suhog filma boje te umjeriti mjerni uređaj etalonskim listićima. Ovisno o širini linije, određuje se broj potrebnih mjernih mjesta pa tako za liniju širine 15 centimetara uzorak se ispituje na 12 karakterističnih mjesta. Za liniju širine 12 centimetara ispituje se devet karakterističnih mjesta dok za širinu linije od 10 centimetara dovoljno je ispitati šest mjesta. Prilikom mjerenja, iznimno je bitno odrediti mjerno mjesto u odnosu na rub boje te ono mora biti udaljeno najmanje 20 milimetara od ruba. Pritiskom mjerne sonde uređaja na podlogu i odabira načina mjerenja, uređaj pohranjuje potrebne podatke. Dobivene rezultate potrebno je pohraniti i evidentirati te na temelju toga podnijeti izvješće o mjeranju koje mora sadržavati datum provedenog mjerenja, oznaku uzorka i mjesto ispitivanja [2]. Mjerenje debljine mokrog filma boje oznaka na kolniku provodi se uporabom metalnih nazubljenih pločica koje su najčešće pravokutnog oblika sa zupcima na sve četiri strane (Slika 34.).

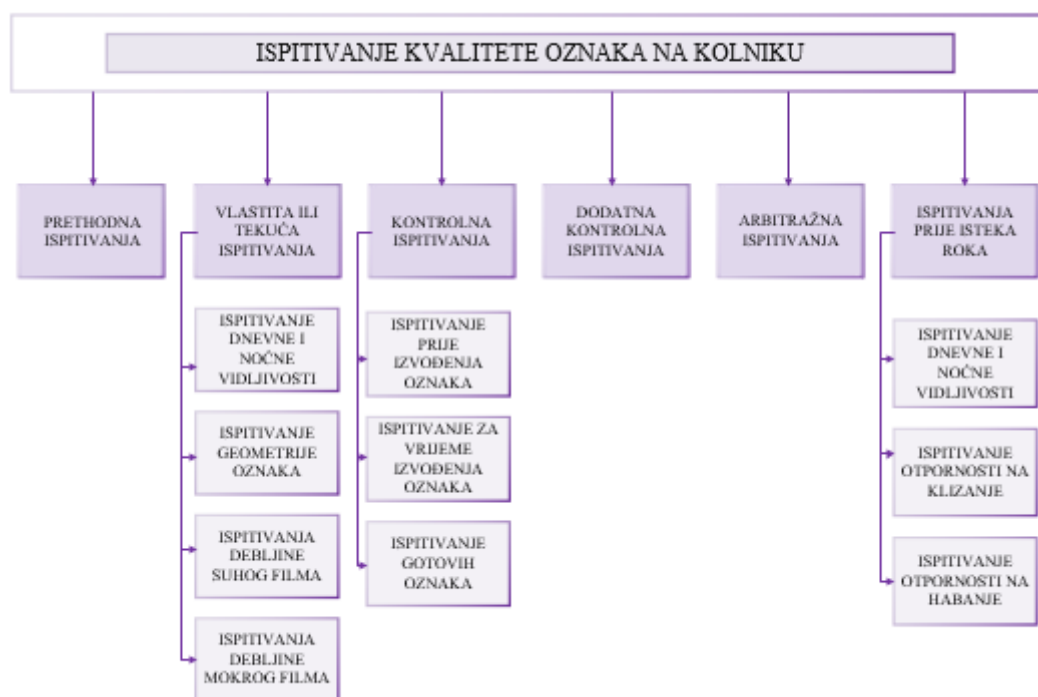
Slika 35. Vrste ispitivanja kvalitete oznaka na kolniku

Kontrolna ispitivanja se provode kako bi se uskladila kvaliteta materijala s njegovim svojstvima i propisanim tehničkim uvjetima, a provođenje kontrolnog ispitivanja može obavljati jedino organizacija za kontrolu kvalitete [18]. Kontrolna ispitivanja osigurava naručitelj kako bi se utvrdilo odgovara li kvaliteta sustava označavanja propisanim zahtjevima. Ispituje se debljina suhog filma, bez staklenih kuglica, na probnim pločicama svakih 20 000 metara te otpornost na sklizanje suhog filma oznaka svakih 10 000 metara. Kontrolna ispitivanja mogu se provoditi prije izvođenja oznaka, za vrijeme izvođenja ili na kraju nakon postavljenih oznaka. Dodatna kontrolna ispitivanja se provode u slučaju graničnih vrijednosti utvrđenih kontrolnim ispitivanjem gotovih oznaka prema utvrđenoj metodi. Za razliku od njih, arbitražna ispitivanje predstavlja ponovljeno kontrolno ispitivanje, ako postoji opravdana sumnja naručitelja ili izvoditelja da ono nije provedeno na odgovarajući način [16]. Također, provode se ispitivanja prije isteka roka, a ona obuhvaćaju ispitivanje dnevne i noćne vidljivosti, otpornosti na klizanje i habanje. Vizualnim pregledom uočavaju se mogući nedostaci poput oštećenosti, pojave pukotina, ljuštenja, ljepljivosti i nečistoća [18]. Shematski prikaz opisanih ispitivanja može se vidjeti na slici 33.
