Određivanje korelacije između retrorefleksije oznaka na kolniku i prometnih nesreća

Master's thesis / Diplomski rad

ODREĐIVANJE KORELACIJE IZMEĐU
RETROREFLEKSIJE OZNAKA NA KOLNIKU I
PROMETNIH NESREĆA

**DETERMINATION OF CORRELATION
BETWEEN RETROREFLECTION OF ROAD
MARKINGS AND TRAFFIC ACCIDENTS**

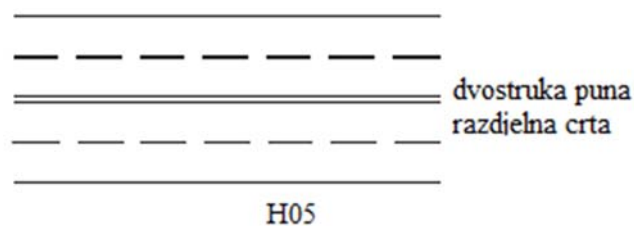
Slika 5. Prikaz dvostruke pune razdjelne crte

Kada se primjenjuju dvostruke razdjelne crte, tada postoji mogućnost primjene dvostruke pune, isprekidane i kombinirane, što dakako ovisi o prometnoj situaciji i uvjetima okoline. Dvostrukom punom razdjelnom crtom se strogo zabranjuje vožnja i prelazak iste, što je prikazano na slici 5.

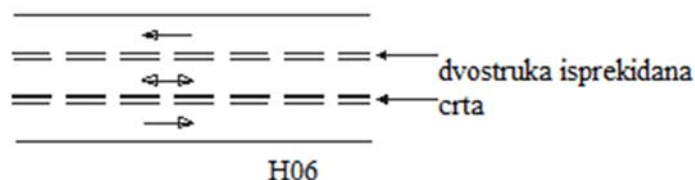
Slika 6. Prikaz dvostruke isprekidane crte
Izvor: [3]

Dvostruka puna razdjelna crta se većinom izvodi na kolnicima za dvosmjerni promet vozila s dvije ili više prometnih traka za svaki smjer, s neparnim brojem prometnih trakova. Ukoliko se pretjecanje zabranjuje u oba smjera, u tunnelima i prilazima tunelu u dužini od najmanje 200 m, na objektima i svuda gdje to zahtijevaju prometni i sigurnosni uvjeti ceste ili okoliš, tada je potrebno postaviti ovakvu vrstu oznake [3]. Dvostrukom isprekidanom razdjelnom crtom se obilježavaju prometni trakovi s izmijenjenim smjerom kretanja vozila upravljanim prometnim svjetlima. Ista je prikazana na slici 6.

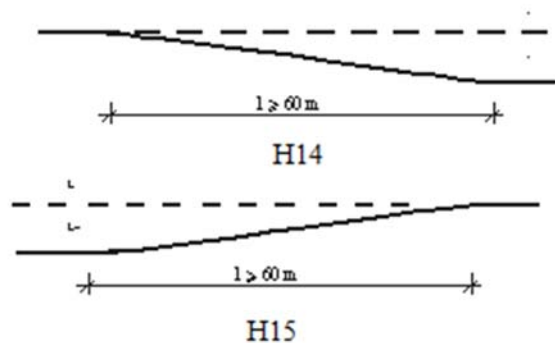
Slika 9. Prikaz izlaznog i ulaznog traka

Kosim crtama označava se početak mjesta otvaranja izlaznog traka ili zatvaranja ulaznog traka na autocesti ili brzjoj cesti, što je vidljivo iz slika 10 i 11.

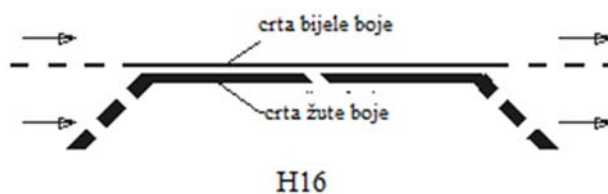
Slika 10. Otvaranje i zatvaranje traka namijenjenog vozilima javnog gradskog prijevoza

Također, u poprečne oznake na kolniku pripada i dio kolnika na kojem se otvara i zatvara prometni trak namijenjen vozilima javnog prijevoza putnika, gdje se i vizualno odvajaju područja oznaka na kolniku crne i žute boje (Slika 11.)

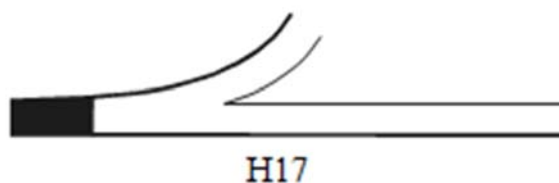
Slika 11. Graničnik

Osnovna svrha graničnika je označavanje mjesta ulaženja na prometnici na kojoj je potrebno odvojiti područje kolnika na kojem je zabranjen promet (Slika 12.).

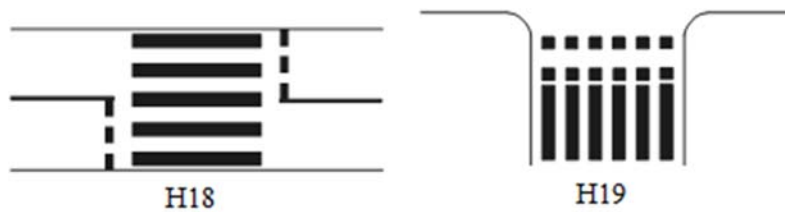
Slika 12. Prikaz pješačkog prijelaza bez biciklističke (H18) i s biciklističkom stazom (H19)

Za siguran i neometan prelazak pješaka preko kolnika, postoje pješački prijelazi na kojima je vozač dužan zaustaviti se kako bi propustio pješake. Kako bi se točno vidjelo gdje je mogući prijelaz pješaka preko kolnika, poprečnim oznakama na kolniku, prikazanim na slici 13, vozači bolje uočavaju to mjesto i samim time i osobe, čime se povećava sigurnost pješaka kao najranjivijih sudionika u prometu.

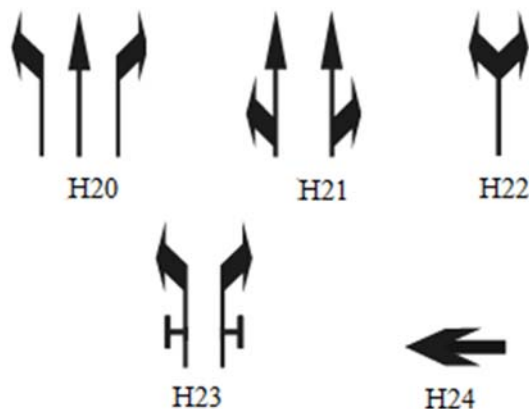
Slika 13. Strelice na kolniku

Strelicama za obilježavanje obaveznog smjera kretanja pruža se informacija vozačima o namjeni prometnih trakova. Njima se može označiti jedan ili dva smjera kretanja te prestrojavanje na dva bliža raskrižja, što je vidljivo iz slike 15 [3].

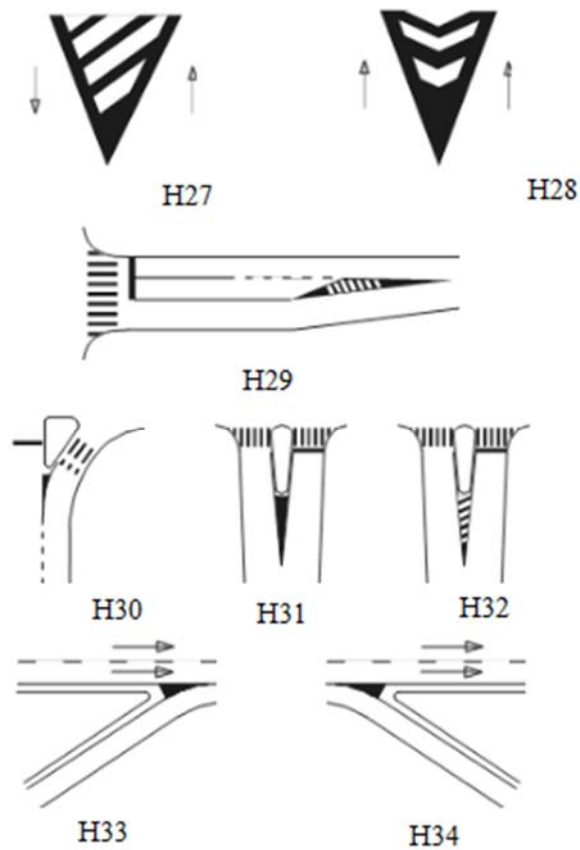
Slika 14. Polja za usmjeravanja prometa

Poljima za usmjeravanje prometa označavaju se površine gdje postoji zabrana parkiranja i zaustavljanja. Polja se postavljaju između dva prometna traka sa suprotnim ili istim smjerom kretanja, na mjestima gdje se otvara posebna traka za skretanje, ispred otoka za razdvajanje prometnih tokova te na ulaznom ili izlaznom kraku autoceste (Slika 16.).

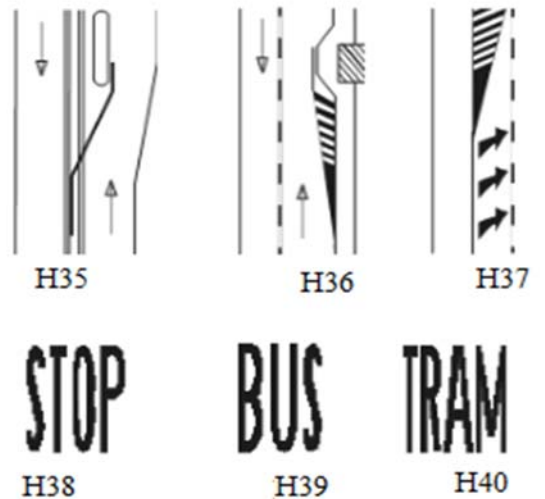
Slika 15. Primjeri crta usmjerenja i natpisa na kolniku
 Izvor: [3]

Crtama usmjeravanja označavaju se opasna mjesta na cesti ili uz rub iste, gdje postoje čvrste prepreke pa je potrebno prestrojiti vozila kako ne bi došlo do neželjenih posljedica. Jednako tako, na pojedinim dijelovima ceste moguće je postaviti natpise na kolniku koji dodatno upozoravaju vozače na blizinu područja gdje bi trebali prilagoditi svoju brzinu vožnje [3]. Neki od mogućih natpisa kao i crte usmjeravanja prometa u posebnim situacijama, prikazane su na slici 17.

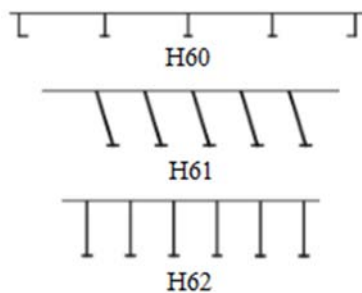
Slika 16. Označavanje parkirališnih mjesta
 Izvor: [3]

Područja posebne namjene uključuju mjesta na kojima se odvija izmjena putnika, kao što su autobusna stajališta, mjesta namijenjena isključivo za taksi vozila, područja na kojima je zabranjeno zaustavljanje i parkiranje, biciklističke i pješačke staze te pješački prijelazi u blizini škola. Također, u ostale oznake na kolniku ubrajaju se i označena mjesta za parkiranje vozila te bijele točke na kolnicima za ocjenu vidljivosti u magli. Mjesta namijenjena parkiranju vozila mogu biti smještena paralelno u odnosu na os kolnika, okomito ili pod kutom od 45°, 54°, 63°, 72° i 81° [3]. Načini označavanja parkirališnih mjesta (H60, H61 i H62) prikazani su na slici 18.

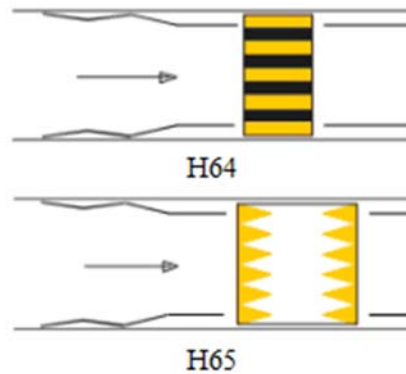
Slika 18. Ostale oznake na kolniku u funkciji smirivanja prometa

Brzina kretanja vozila često predstavlja jedan od značajnih čimbenika koji dovode do nastanka prometnih nesreća. Kako bi se spriječio nastanak istih, na mjestima posebnog opreza, poput blizine škola, dječjih vrtića ili na mjestima približavanja nepreglednih dionica ceste postavljaju se naprave za smirivanje prometa. One mogu biti izvedene kao umjetne izbočine na kolniku ili kao uzdignute plohe kolnika te su osim fizičkog izdvajanja od površine kolnika označene retrorefletivnim materijalom i vidljivom bojom, što se može vidjeti iz slike 20 [3].

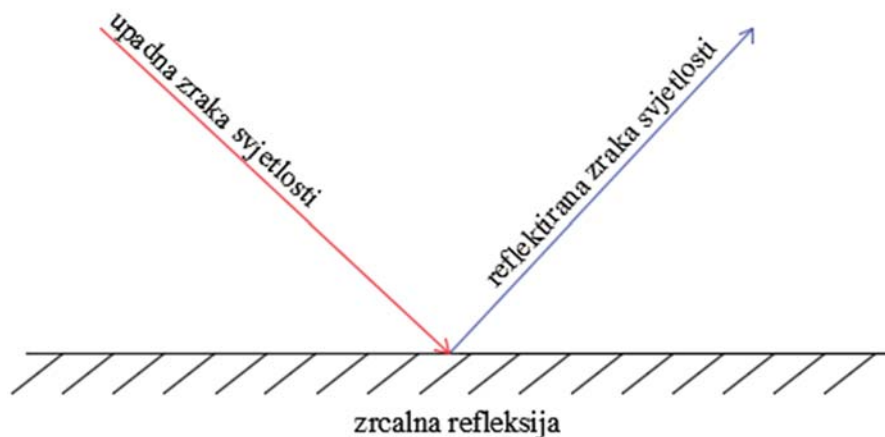
Slika 19. Prikaz zrcalne refleksije

Ukoliko zraka svjetlosti pada na površinu pod određenim kutom i pod tim istim kutom se reflektira od dodirne površine u suprotnom smjeru, tada se radi o zrcalnoj refleksiji (Slika 21.). Takva vrsta refleksije je prisutna kada je mokar kolnik ili zaleđen te predstavlja nepoželjnu pojavu u prometu s obzirom da svjetlost reflektirana u suprotnom smjeru može uzrokovati zaslepljivanje vozača iz suprotnog smjera.

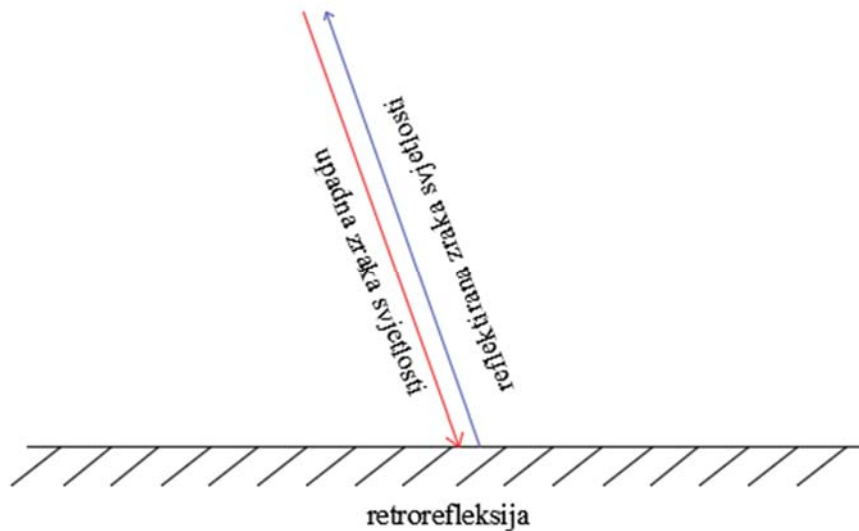
Slika 21. Prikaz sferične retrorefleksije

i reflektira u smjeru svog izvora kao što je prikazano na slici 23 [2]. Idealno, kut ulaska i kut refleksije zrake svjetla kod retrorefleksije bi trebali biti isti, što u prometnom smislu znači da bi se reflektirana zraka vratila nazad prema izvoru, odnosno farovima vozila, a ne očima vozača. Upravo iz tog razloga blaga nesavršenost retrorefleksije je u stvari i poželjna te omogućava vraćanje svjetlosti vozaču u oči.

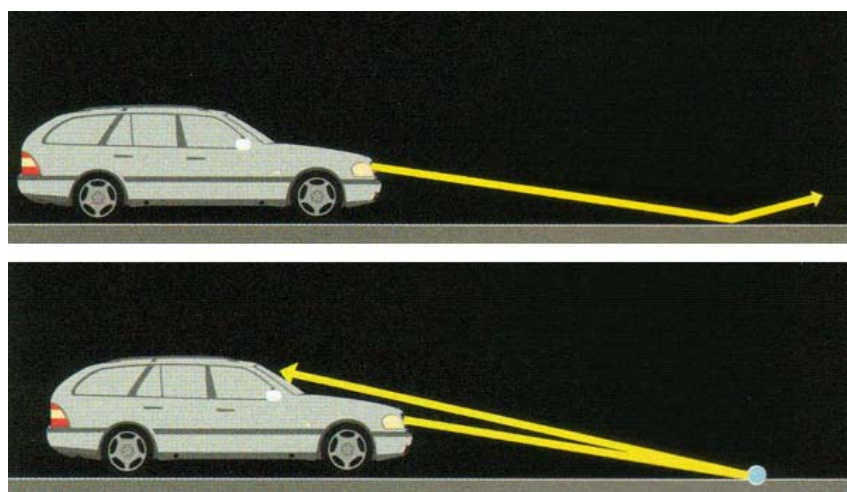
Slika 22. Refleksija zrake svjetlosti noću sa i bez staklenih kuglica

Nepovoljni vremenski uvjeti uzrokuju smanjenu vidljivost na cestama, što posebno dolazi do izražaja noću na cestama izvan naselja gdje u pravilu nema cestovne rasvjete. Kako bi oznake na kolniku, u takvim uvjetima bile vidljive vozačima, potrebno je u materijale za izradu oznaka na kolniku dodati retroreflektirajuće elemente, odnosno staklene kuglice ili perle. Ukoliko staklenih perli nema na oznaci, svjetlost iz farova vozila neće se reflektirati nazad prema vozaču već dijelom zrcalno i difuzno zbog čega vozač neće moći pravovremeno percipirati situaciju ispred sebe (Slika 24.). Kvalitetna retroreflektivnost oznaka postiže se sve dok reflektirajući elementi ostaju pravilno ugrađeni i očuvani [4].

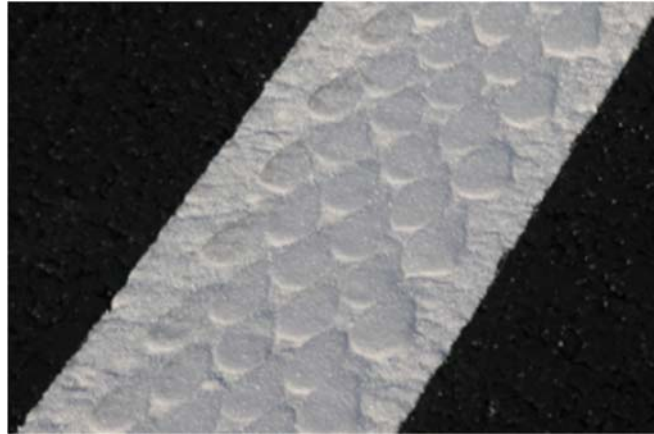
Slika 28. Kombinirana termoplastična oznaka na kolniku

Termoplastika se za podlogu (asfalt) veže toplinski te omogućuje brzo stvrdnjavanje od trenutka nanošenja, što iznosi oko 10 minuta. Osim dobrog povezivanja s asfaltom i brzog sušenja, osnovna prednost termoplastike u odnosu na druge materijale je njena mala osjetljivost na vanjsku temperaturu i temperaturu kolnika, što omogućuje duži period u godini kada je moguće izvesti termoplastične oznake. Također, omogućuje dobro uočavanje tijekom cijele godine, a posebno u noćnim uvjetima i uvjetima smanjene vidljivosti, što kod oznaka izrađenih bojom nije slučaj. Jedna od svakako bitnih prednosti je velika ekološka prihvatljivost termoplastike jer ne sadrži otapala niti je potrebna njihova primjena prilikom izrade oznaka ove vrste materijala [10]. Primjer kombinirane termoplastične oznake na kolniku prikazan je na slici 30.

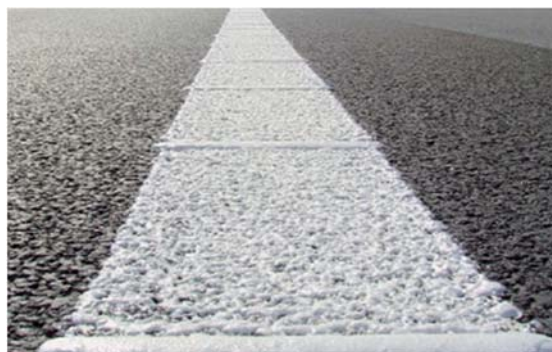
Slika 29. Oznaka na kolniku izrađena hladnom plastikom

Hladna plastika odlično prianja na sve vrste kolničkog zastora, održava veliku stabilnost i pri povećanim temperaturama, dobro prianja i na već postojeće oznake izrađene hladnom plastikom ili bojom kao materijalom, otporna je na trošenje, sredstva za odleđivanje, motorna ulja i goriva, različite vremenske uvjete, klizanje. Jedna od negativnosti primjene hladne plastike je kompliciran način aplikacije i čišćenja sustava uslijed sušenja materijala unutar stroja. Nakon što se postavi na kolnik, hladna plastika se stvrdnjava nakon 10-ak minuta [2]. Jedan od mogućih primjera izvedenih oznaka na kolniku od hladne plastike vidljiv je na slici 31.

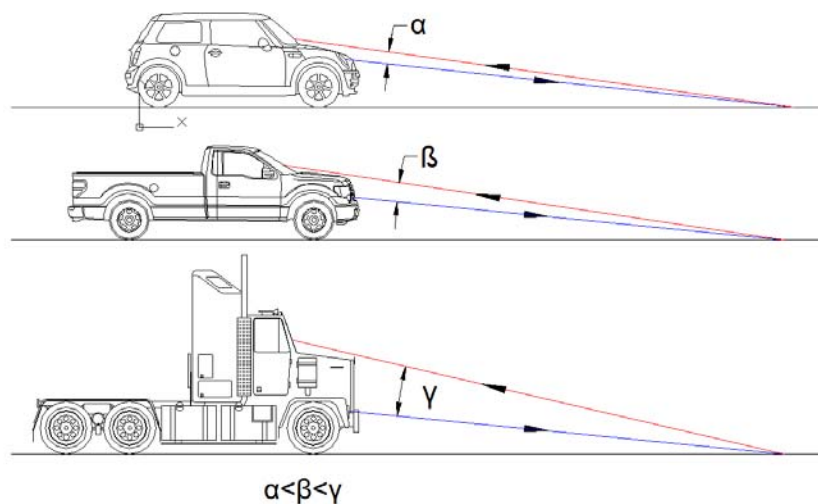
Slika 32. Prikaz promjene veličine kuta ulazne i reflektirane zrake svjetlosti ovisno o vrsti vozila

Dovoljna količina svjetla koja obasjava oznake na kolniku reflektira se i vraća jedan dio dolaznog svjetla izvoru stvarajući tako retrorefleksiju. Veća količina svjetla odaslana iz izvora omogućuje veću vidljivost. Sukladno tome, vozači motocikala manje vide situaciju pred sobom u nepovoljnim vremenskim uvjetima i noću u odnosu na vozače osobnih automobila ili kamiona. Viša vozila imaju postavljena svjetla i sjedalo vozača na većoj visini pri čemu se formira veći kut između ulazne i reflektirane zrake, što rezultira većom udaljenošću uočavanja oznaka, a navedeno je vidljivo iz slike 32 [4].

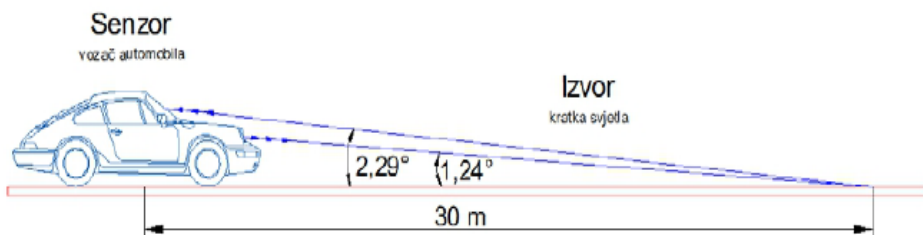
Slika 36. Tehnički uvjeti za ispitivanje noćne vidljivosti oznaka na kolniku
Izvor: [20]

Statičko ispitivanje uključuje ispitivanje dnevne i noćne vidljivosti oznaka na kolniku primjenom ručnog mjernog uređaja (retroreflektometra). Ono se provodi prema dvije metodologije: po „Kentucky metodi“ koja je starija i prema Njemačkom propisu ZTV M 02, odnosno Smjernicama i tehničkim zahtjevima za provođenje ispitivanja, mjerenja i dodjeljivanja ocjena vrijednosti izvedenih oznaka. Prilikom mjerenja dnevne i noćne vidljivosti oznaka određena je visina oka promatrača na 1.2 metra, visina farova na 0.65 metara iz čega proizlazi kut promatranja od 2.29° i kut osvjetljavanja od 1.24° na dužini od 30 metara između osobnog vozila i oznake na kolniku, što je vidljivo iz slike 36.

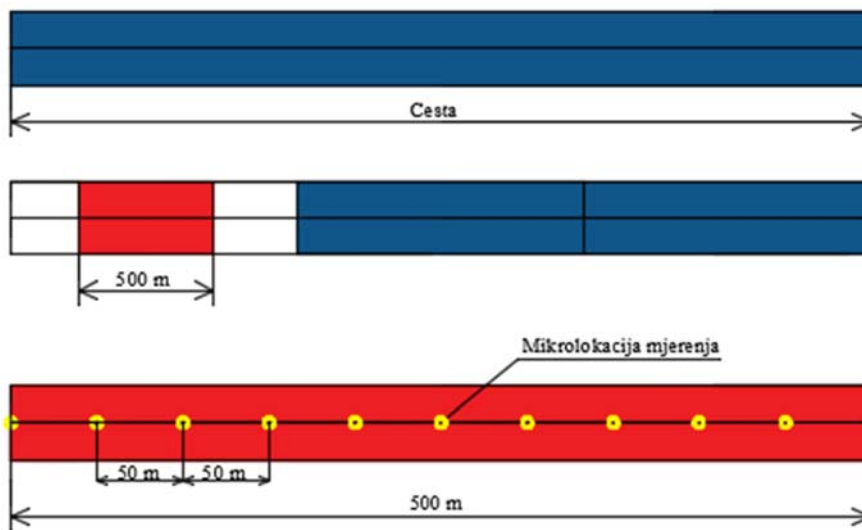
Slika 37. Grafički prikaz provođena „Kentucky metode“
Izvor: Prilagođeno prema [20]

Prema „Kentucky metodi“ duljina izvedenih oznaka odrađenih u jednom danu od strane jedne ekipe dijeli se na tri dijela. Mjerenje započinje na prvoj trećini, odnosno na prvoj sekciji promatrane ceste u kojoj se nasumično određuje duljina od 500 metara unutar koje se izvršava 10 mjerenja svakih 50 metara. Na svakoj mikrolokaciji tri puta se provodi mjerenje kako bi se dobila srednja vrijednost koja se uzima kao reprezentativna [20]. Ispitivanja prema ovoj metodi se provode u periodu od 30 do 60 dana nakon postavljanja oznaka, a njezin glavni nedostatak je činjenica da se ispitivanja provode isključivo u prvoj trećini zbog čega veći dio ceste ostaje neispitan. Na slici 34, grafički je prikazan postupak ispitivanja kvalitete oznaka na kolniku „Kentucky metodom“.

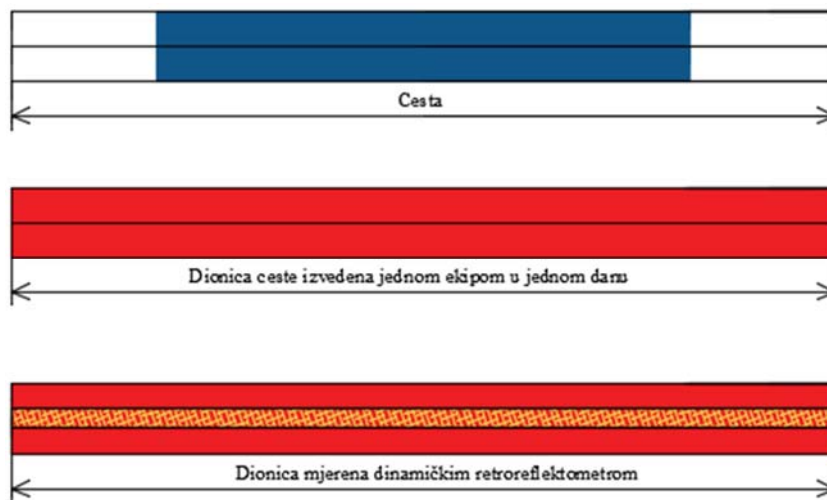
Slika 40. Grafički prikaz dinamičkog ispitivanja oznaka na kolniku

U vozilu se nalazi prijenosno računalo koje je povezano s retroreflektometrom te omogućuje upravljanje, snimanje i pohranu podataka. Pohrana rezultata koeficijenata retrorefleksije definirana je podešenim mjernim intervalom. Naime, uređaj mjeri retrorefleksiju oznaka svake 2 ms te daje prosječne vrijednosti pojedine mjerne dionice u odnosu na postavljeni interval pa tako kod, npr. intervala dugačkog 100 m uređaj će svakih 100 m dati prosječnu vrijednost noćne vidljivosti u tom intervalu [2]. Shematski prikaz provođenja dinamičkog ispitivanja oznaka na kolniku prikazan je na slici 38.

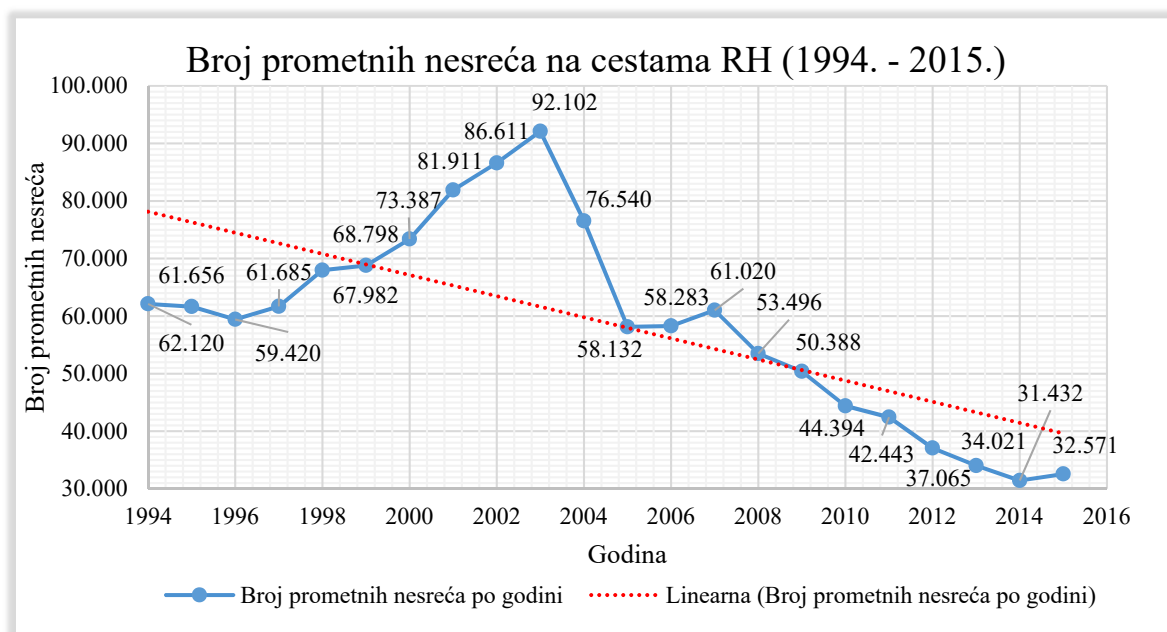
Grafikon 1. Stanje na cestama RH od 1994. do 2015. godine

što se može potkrijepiti provedenom statistikom prometnih nesreća u periodu od 1994. do 2010. godine kada su se počele primjenjivati mjere iz Programa, a navedeni pad je nastavljen i nakon 2010. kao što je prikazano na grafikonu 1.

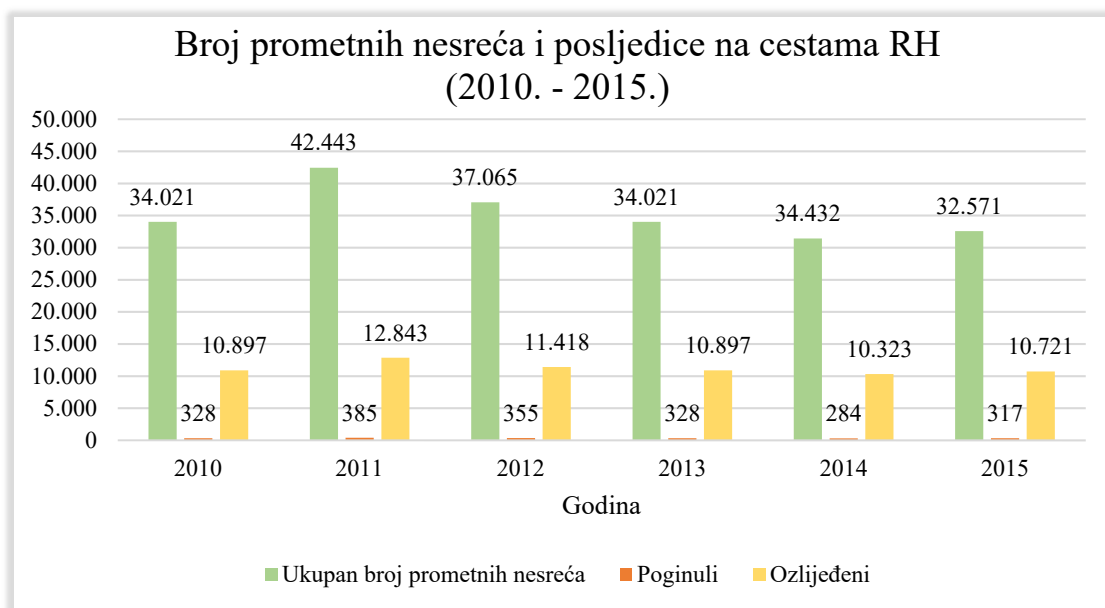
Grafikon 2. Stanje sigurnosti na cestama RH u periodu 2010. - 2015.

S obzirom na primijenjen sustavan pristup povećanja sigurnosti na cestama RH, od 2010. do 2015. godine, ukupan broj prometnih nesreća i broj nesreća sa smrtno stradalim i ozlijeđenim osobama, prikazanih na grafikonu 2, počeo se smanjivati.

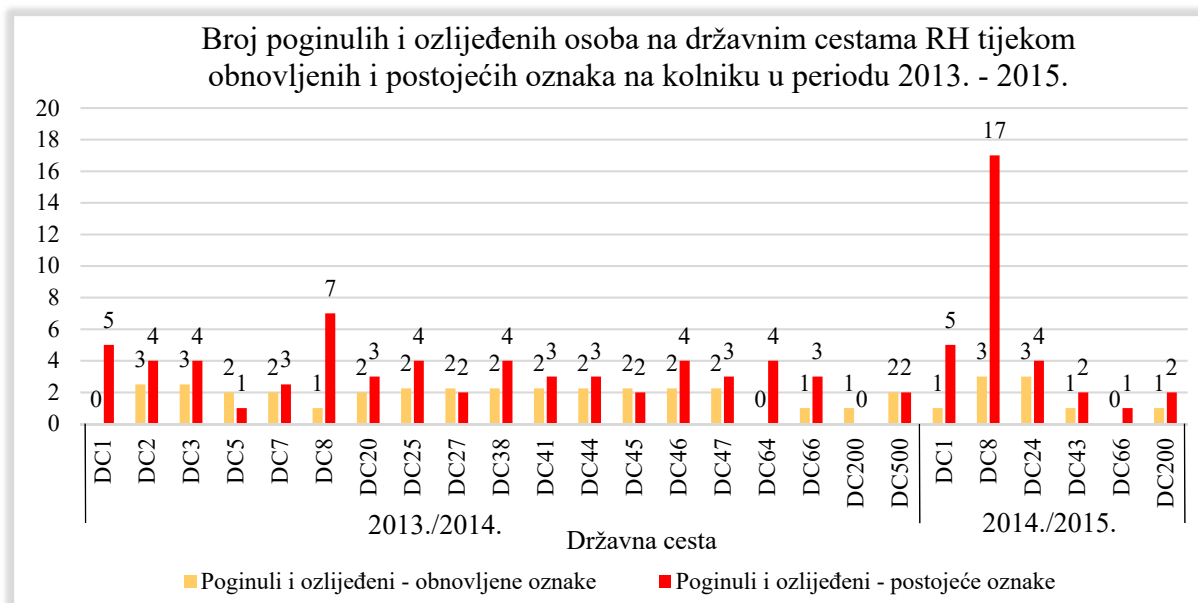
Grafikon 3. Usporedba poginulih i ozlijeđenih osoba u periodu 2013.-2015. za vrijeme obnovljenih i postojećih oznaka

Usporedbom priloženih vrijednosti broja poginulih i ozlijeđenih osoba na odabranim državnim cestama RH tijekom obnovljenih i postojećih oznaka na kolniku u periodu 2013. - 2015. godine, koje su prikazane na grafikonu 3, jasno se može uočiti pogoršanje stanja sigurnosti na prometnicama slabljenjem kvalitete postavljenih oznaka od trenutka obnavljanja. Prikazani grafikon sadrži poprilično opterećene prometnice, poput DC1 i DC8 (Jadranska magistrala) na kojima već unaprijed postoji velika vjerojatnost da će doći do prometnih nesreća, stoga se ovim grafikonom pretpostavljeno može jasno potvrditi. Također se može zamijetiti porast broja poginulih i ozlijeđenih prije obnove oznaka. Značajan skok broja poginulih i ozlijeđenih osoba zabilježen je na državnoj cesti DC8, gdje je broj poginulih i ozlijeđenih tijekom postojećih oznaka za deset veći nego godinu dana prije. Razmatrajući upravo takve velike skokove u vrijednostima u periodu od samo dvije godine, daje se naslutiti važnost primjene kvalitetne horizontalne signalizacije u kontekstu povećanja cestovne sigurnosti svih sudionika u prometu.

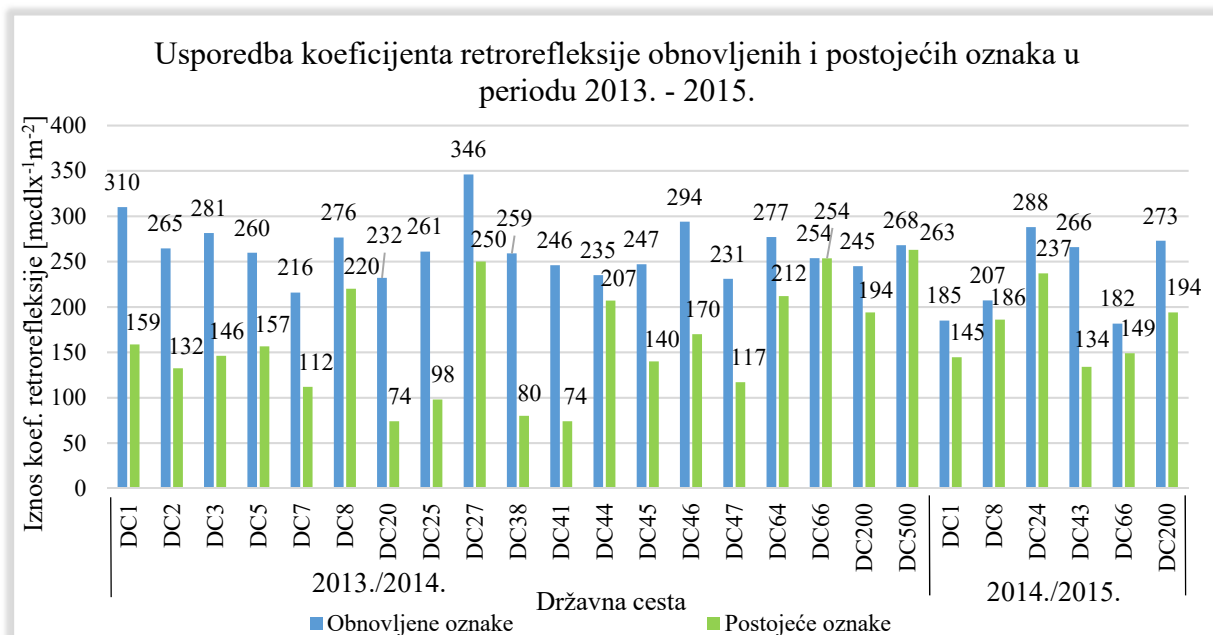
Grafikon 4. Usporedba koeficijenta retrorefleksije obnovljenih i postojećih oznaka u periodu 2013.-2015.

Kao što je već prethodno navedeno, vidljivost oznaka na kolniku tijekom noći i u uvjetima smanjene vidljivosti, omogućuju staklene kuglice ugrađene u oznake. Od trenutka postavljanja oznake na kolnik do njezine ponovne obnove smanjuje se iznos koeficijenta retrorefleksije što postupno uzrokuje smanjenje vidljivosti oznaka. Prema tome, smanjenje iznosa koeficijenta retrorefleksije oznaka na odabranim državnim cestama u RH može se zamijetiti kod postojećih oznaka na prikazanom grafikonu 4.
