Određivanje korelacije između retrorefleksije oznaka na kolniku i prometnih nesreća

Master's thesis / Diplomski rad

ODREĐIVANJE KORELACIJE IZMEĐU
RETROREFLEKSIJE OZNAKA NA KOLNIKU I
PROMETNIH NESREĆA

**DETERMINATION OF CORRELATION
BETWEEN RETROREFLECTION OF ROAD
MARKINGS AND TRAFFIC ACCIDENTS**

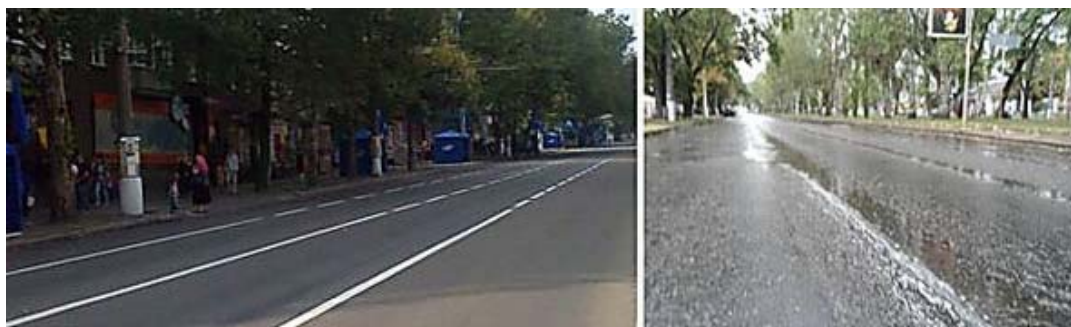
Slika 31. Usporedba vidljivosti oznaka na suhom i mokrom kolniku

Promjenjivi i nestabilni vremenski uvjeti na cestama znatno smanjuju sigurnost kretanja svih sudionika te je sukladno tome potrebno prilagoditi način vožnje uvjetima koji vladaju. „Loši“ vremenski uvjeti na cestama, poput kiše, magle, snijega i mraza smanjuju preglednost, utječu na promjene prianjaja vozila na podlozi što, popraćeno drugim indirektnim čimbenicima, može dovesti do nepoželjnih posljedica. Kiša, koja je najčešće prisutna na prometnicama u RH, prekriva oznake i smanjuje njihovu retrorefleksiju (Slika 31.) te može stvoriti nastanak zrcalne refleksije i zabljesnuti vozače iz suprotnog smjera. Sloj vode prekriva oznaku pa tako i staklene perle te u određenoj mjeri sprječava proces retrorefleksije. Kako bi se spriječilo navedeno, oznake u područjima gdje su loši vremenski uvjeti bi trebale biti izvedene od kvalitetnijih i debljih materijala kao što su plastični materijali [15]. Jednako kao i kiša, magla posebno smanjuje vidljivost oznaka pa se u područjima izloženim maglom često primjenjuju profilirane oznake, ali i vibracijske oznake kako bi se dodatno osigurala sigurnost vozača. Pojavom snijega i čišćenjem istog, često dolazi do gubitka pojedinih oznaka, a u uvjetima većih nanosa do potpunog prekrivanja oznaka i gubitka orijentacije vozača na cesti zbog nemogućnosti viđenja rubova kolnika.
