Određivanje korelacije između retrorefleksije oznaka na kolniku i prometnih nesreća

Master's thesis / Diplomski rad

ODREĐIVANJE KORELACIJE IZMEĐU
RETROREFLEKSIJE OZNAKA NA KOLNIKU I
PROMETNIH NESREĆA

**DETERMINATION OF CORRELATION
BETWEEN RETROREFLECTION OF ROAD
MARKINGS AND TRAFFIC ACCIDENTS**

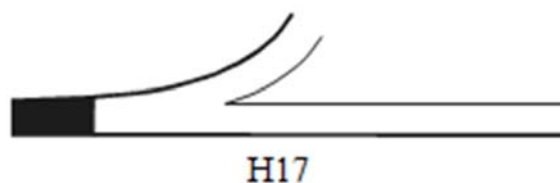
Osnovna svrha graničnika je označavanje mjesta ulaženja na prometnici na kojoj je potrebno odvojiti područje kolnika na kojem je zabranjen promet (Slika 12.).

Slika 11. Graničnik

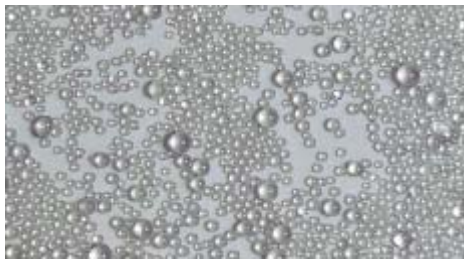
SWARCOFLEX staklene kuglice, prikazane na slici 26, prikladne su za primjenu u svim vrstama materijala za izradu oznaka na kolniku te se nanose kao reflektor, ubrizgavaju ili se prethodno umiješaju u smjesu ovisno o vrsti materijala i tehnologiji izvođenja oznake. Okruglost staklene kuglice je veća od 80% te predstavlja staklenu kuglicu visokog standarda u veličini od 1 do 850 mikrona koja daje dobre retroreflektivne vrijednosti.

Slika 24. Swarcoflex staklene kuglice

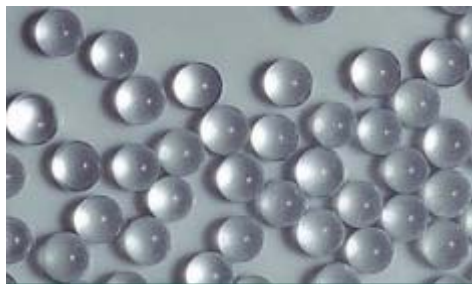
SWARCOLUX staklene kuglice (Slika 27) su iznimno pogodne za tehnički zahtjevnije sustave oznaka na kolniku poput strukturiranih ili profiliranih oznaka na kolniku izrađenih od termoplastike ili hladne plastike. One dolaze u veličinama od 1 do 1300 mikrona te se njihovo svojstvo dobre retrorefleksije dobije većom okruglošću staklene perle, koja iznosi više od 85%.

Slika 25. Swarcolux staklene kuglice
