Određivanje korelacije između retrorefleksije oznaka na kolniku i prometnih nesreća

Master's thesis / Diplomski rad

ODREĐIVANJE KORELACIJE IZMEĐU
RETROREFLEKSIJE OZNAKA NA KOLNIKU I
PROMETNIH NESREĆA

**DETERMINATION OF CORRELATION
BETWEEN RETROREFLECTION OF ROAD
MARKINGS AND TRAFFIC ACCIDENTS**

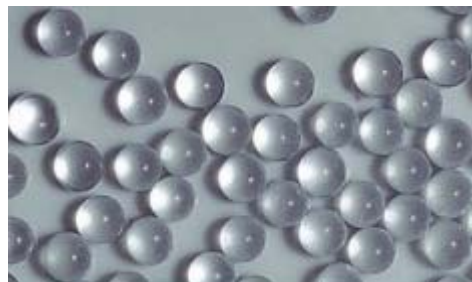
Slika 25. Swarcolux staklene kuglice

SWARCOLUX staklene kuglice (Slika 27) su iznimno pogodne za tehnički zahtjevnije sustave oznaka na kolniku poput strukturiranih ili profiliranih oznaka na kolniku izrađenih od termoplastike ili hladne plastike. One dolaze u veličinama od 1 do 1300 mikrona te se njihovo svojstvo dobre retrorefleksije dobije većom okruglošću staklene perle, koja iznosi više od 85%.
