**PRORAČUN EKSPLOATACIJSKIH PARAMETARA APU-a**  
**NA ZRAKOPLOVU AIRBUS A320**

**Završni rad**

### **CALCULATION OF APU OPERATION PARAMETERS IN AIRBUS A320 AIRCRAFT**

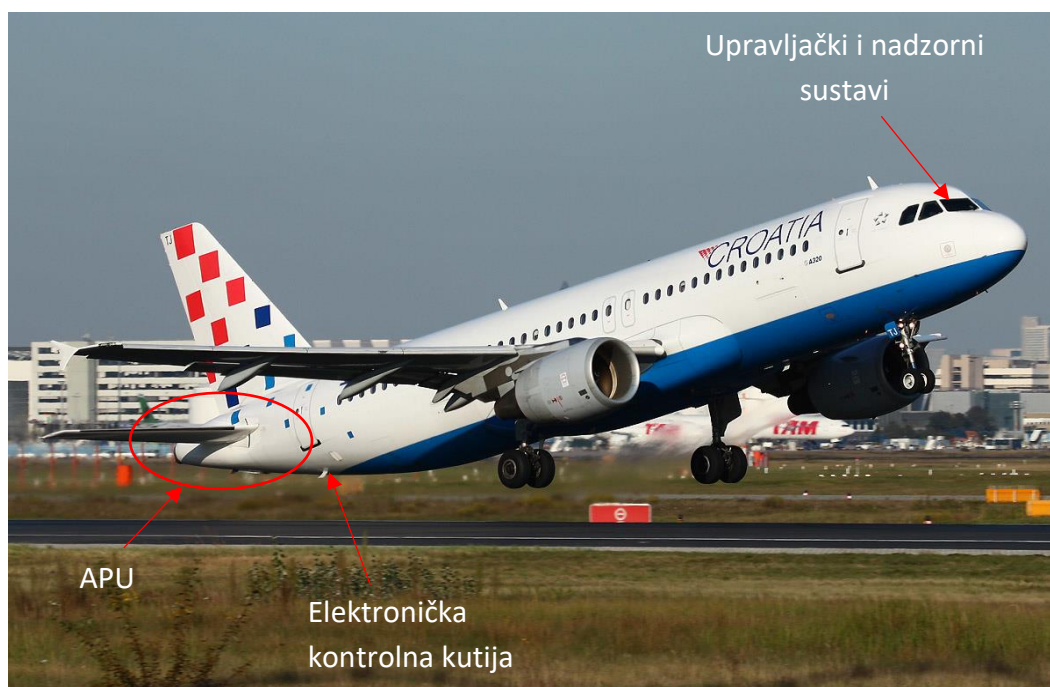
APS 3200 sastoji se od 3 glavne komponente koje su prikazane na slici 3:

- APU
- Elektronička kontrolna kutija
- Zrakoplovni sustavi (upravljački sustavi, električki sustav, itd.)

Slika 3. Glavne komponente APS 3200
