**PRORAČUN EKSPLOATACIJSKIH PARAMETARA APU-a**  
**NA ZRAKOPLOVU AIRBUS A320**

**Završni rad**

**Zagreb, 2018.**

### **CALCULATION OF APU OPERATION PARAMETERS IN AIRBUS A320 AIRCRAFT**

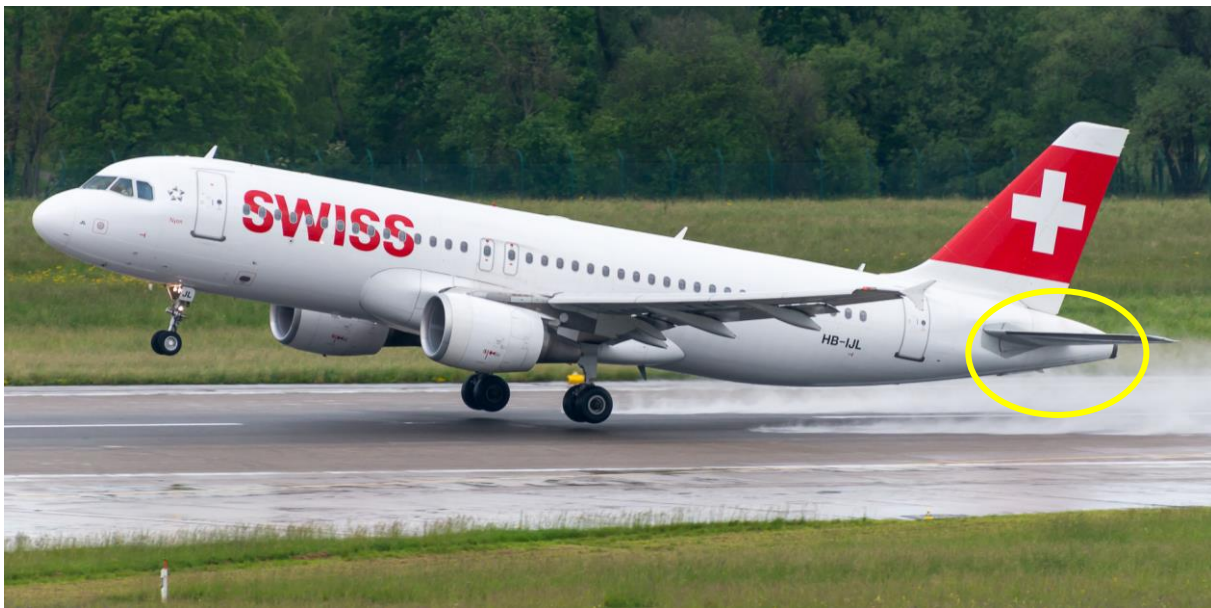
APU je jednovratilni turbinski motor male snage, smješten u repu zrakoplova, prikazano na slici 1, odvojen od putnika protupožarnim zidom, koji se pokreće prije paljenja glavnih motora.

Slika 1. Smještaj APU-a na zrakoplovu Airbus A320  
Izvor: <https://www.jetphotos.com/photo/8293452>, 25.7.2018.

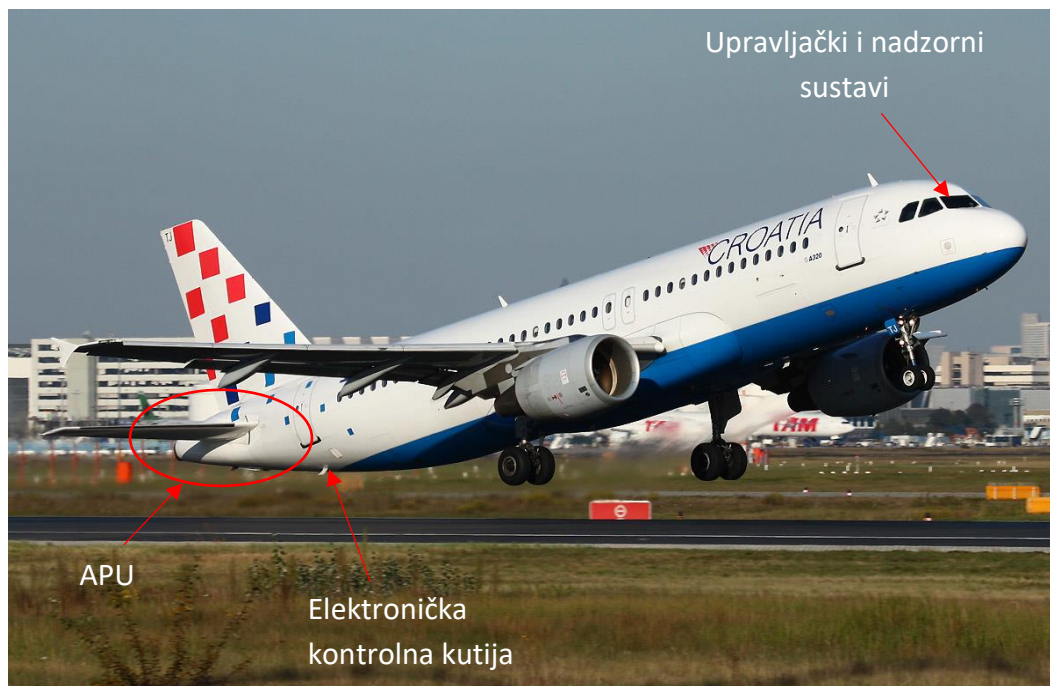
Slika 3. Glavne komponente APS 3200

APS 3200 sastoji se od 3 glavne komponente koje su prikazane na slici 3:

- APU
- Elektronička kontrolna kutija
- Zrakoplovni sustavi (upravljački sustavi, električki sustav, itd.)

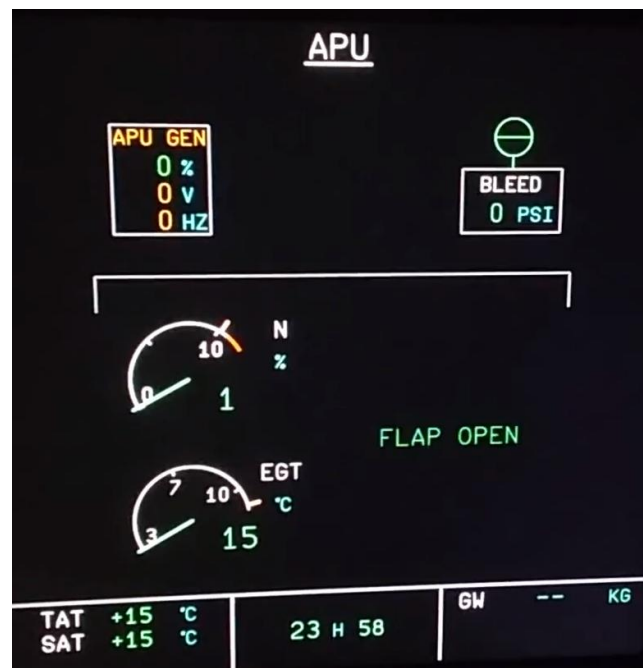
Slika 6. Poruka koja pokazuje da je otvoren poklopac uvodnika

otvaranja otvora uvodnika zraka na središnjem zrakoplovnom monitoru pojavljuje se poruka da je poklopac otvoren (engl. *Flap open*), kako prikazuje slika 6.

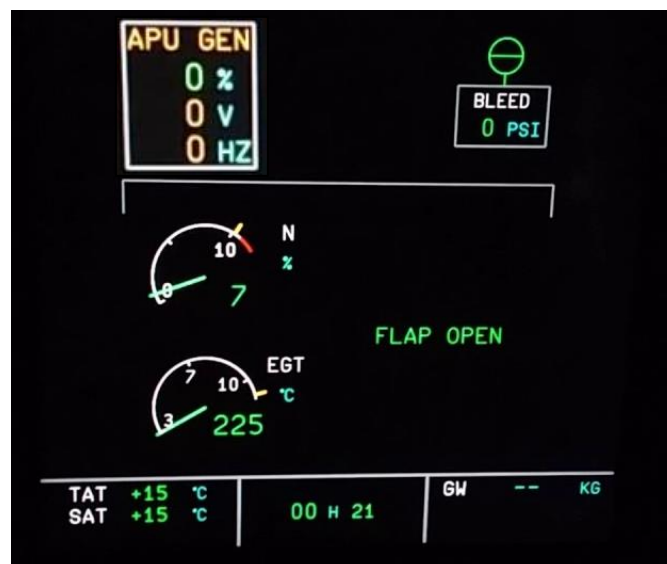
Slika 7. Porast brzine vrtnje i temperature ispušnih plinova APU-a

Pritiskom na tipku za pokretanje APU-a (engl. *APU Start Switch*) dovodi se električna energija do pokretača koji nakon 1.5 sekundi počinje pokretanje APU-a. Nakon toga počinje rasti broj okretaja vratila APU-a i temperatura ispušnih plinova, kako je prikazano na slici 7.
