# Proračun eksploatacijskih parametara APU-a na zrakoplovu Airbus A320

**Undergraduate thesis / Završni rad**

**PRORAČUN EKSPLOATACIJSKIH PARAMETARA APU-a**  
**NA ZRAKOPLOVU AIRBUS A320**

### **CALCULATION OF APU OPERATION PARAMETERS IN AIRBUS A320 AIRCRAFT**

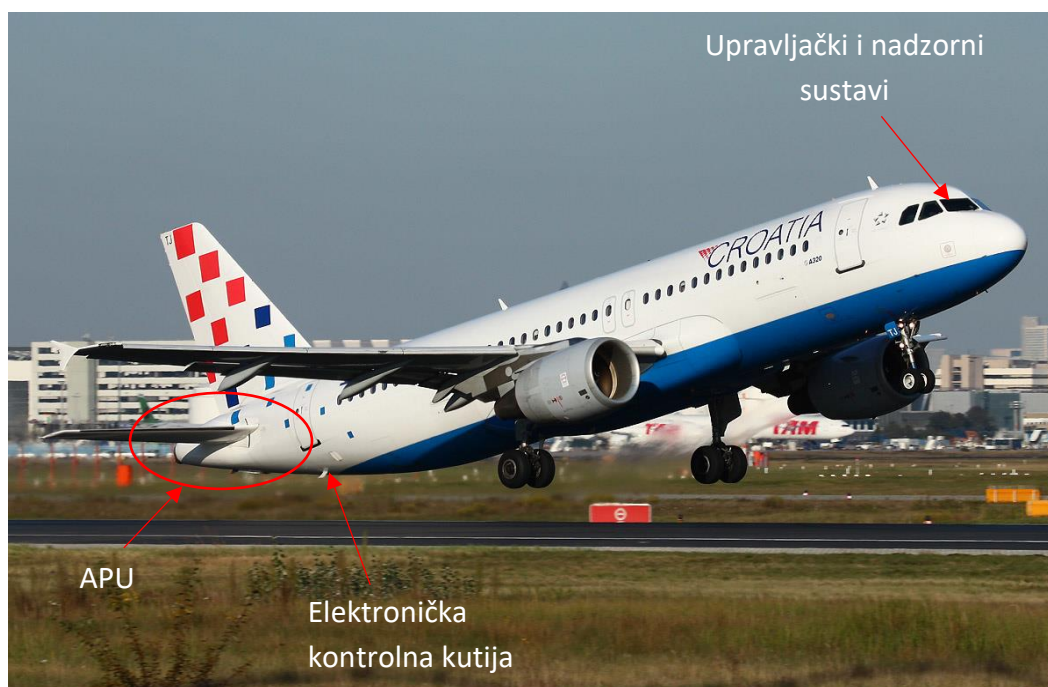
Slika 3. Glavne komponente APS 3200

APS 3200 sastoji se od 3 glavne komponente koje su prikazane na slici 3:

- APU
- Elektronička kontrolna kutija
- Zrakoplovni sustavi (upravljački sustavi, električki sustav, itd.)

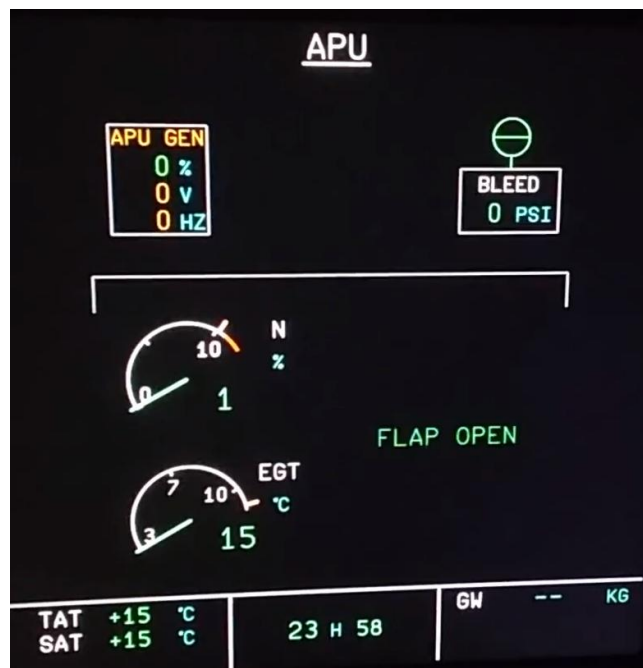
Slika 6. Poruka koja pokazuje da je otvoren poklopac uvodnika

otvaranja otvora uvodnika zraka na središnjem zrakoplovnom monitoru pojavljuje se poruka da je poklopac otvoren (engl. *Flap open*), kako prikazuje slika 6.

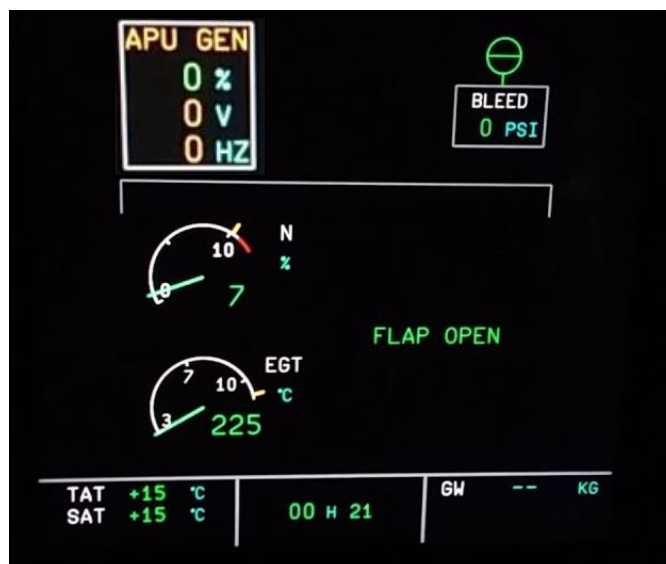
Slika 7. Porast brzine vrtnje i temperature ispušnih plinova APU-a

Pritiskom na tipku za pokretanje APU-a (engl. *APU Start Switch*) dovodi se električna energija do pokretača koji nakon 1.5 sekundi počinje pokretanje APU-a. Nakon toga počinje rasti broj okretaja vratila APU-a i temperatura ispušnih plinova, kako je prikazano na slici 7.
