# Proračun eksploatacijskih parametara APU-a na zrakoplovu Airbus A320

**Undergraduate thesis / Završni rad**

**PRORAČUN EKSPLOATACIJSKIH PARAMETARA APU-a**  
**NA ZRAKOPLOVU AIRBUS A320**

### **CALCULATION OF APU OPERATION PARAMETERS IN AIRBUS A320 AIRCRAFT**

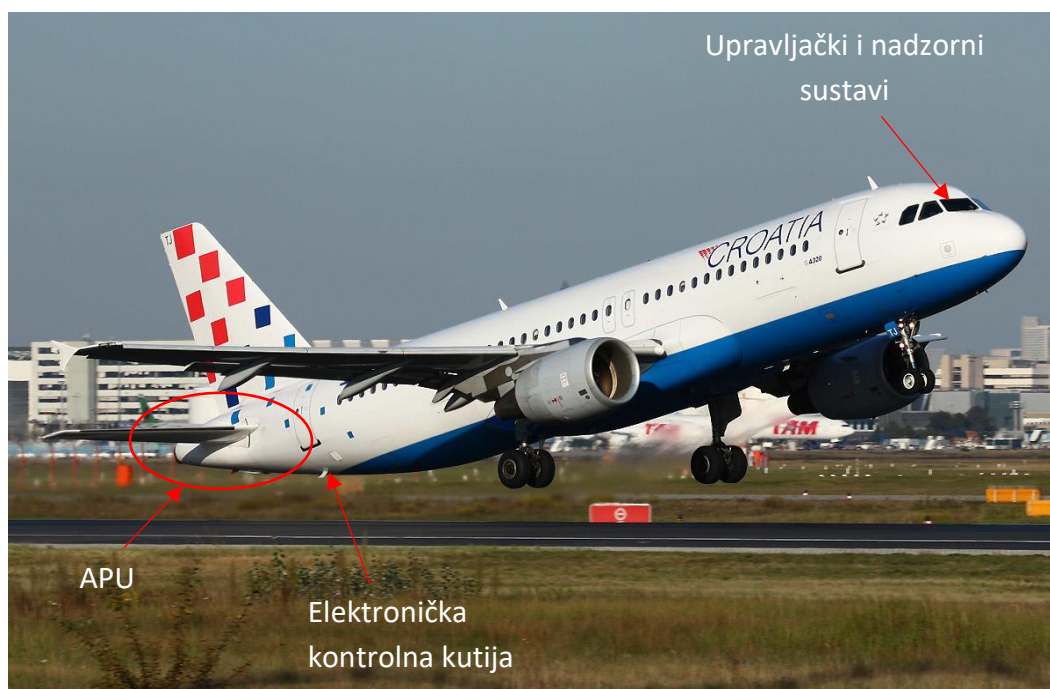
Slika 3. Glavne komponente APS 3200

APS 3200 sastoji se od 3 glavne komponente koje su prikazane na slici 3:

- APU
- Elektronička kontrolna kutija
- Zrakoplovni sustavi (upravljački sustavi, električki sustav, itd.)
