Mjere povećanja sigurnosti na željezničko-cestovnim prijelazima na području grada Zagreba

Master's thesis / Diplomski rad

**MJERE POVEĆANJA SIGURNOSTI NA
ŽELJEZNIČKO-CESTOVNIM PRIJELAZIMA NA
PODRUČJU GRADA ZAGREBA**

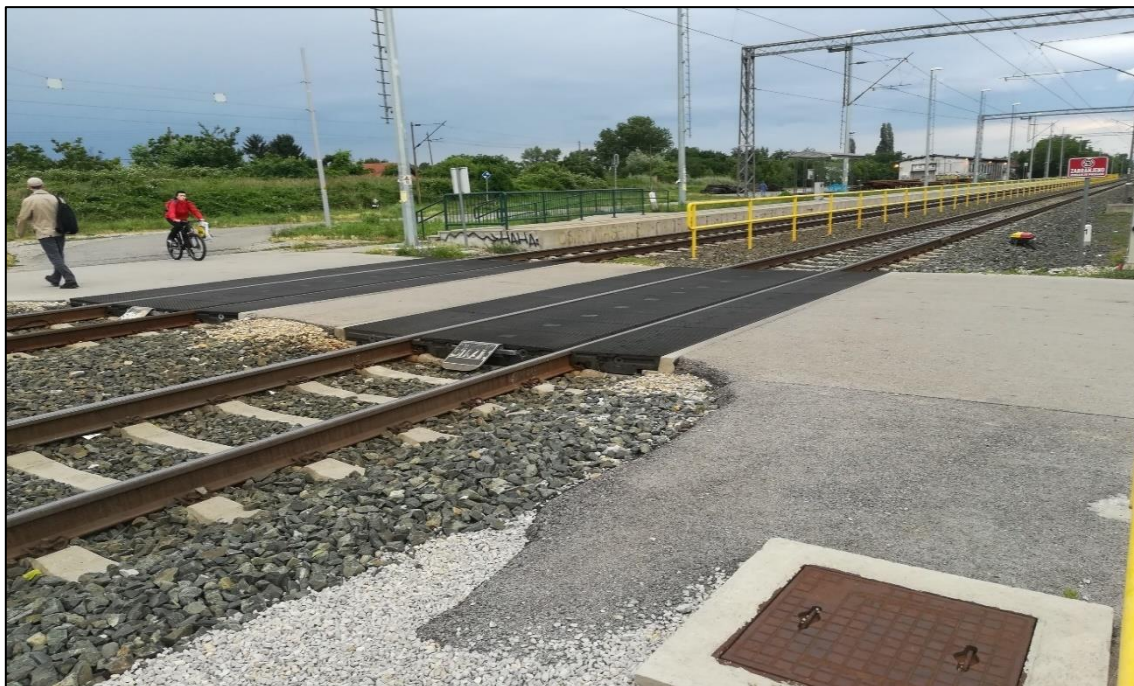
Podloga na željezničko-cestovnom prijelazu koji se nalazi na dvokolosječnoj pruzi izrađena je od gumiranih ploča tvrtke „STRAIL“ (Slika 10.).

Slika 10. Prikaz stanja gumiranih ploča na željezničko-cestovnom prijelazu „Trnava“
