# Mjere povećanja sigurnosti na željezničko-cestovnim prijelazima na području grada Zagreba

**Master's thesis / Diplomski rad**

**2018**

### **MJERE POVEĆANJA SIGURNOSTI NA ŽELJEZNIČKO-CESTOVNIM PRIJELAZIMA NA PODRUČJU GRADA ZAGREBA**

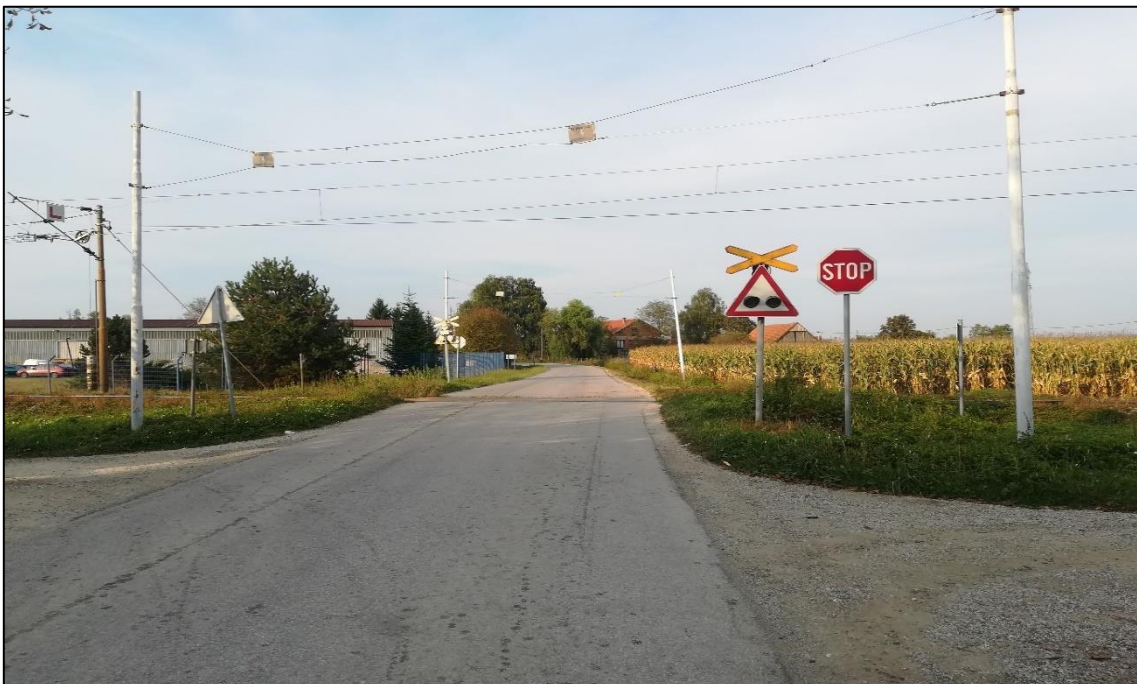
*Slika 3. Željezničko-cestovni prijelaz osiguran sa svjetlosno-zvučnom signalizacijom i "Andrijinim križem", Okešinac*

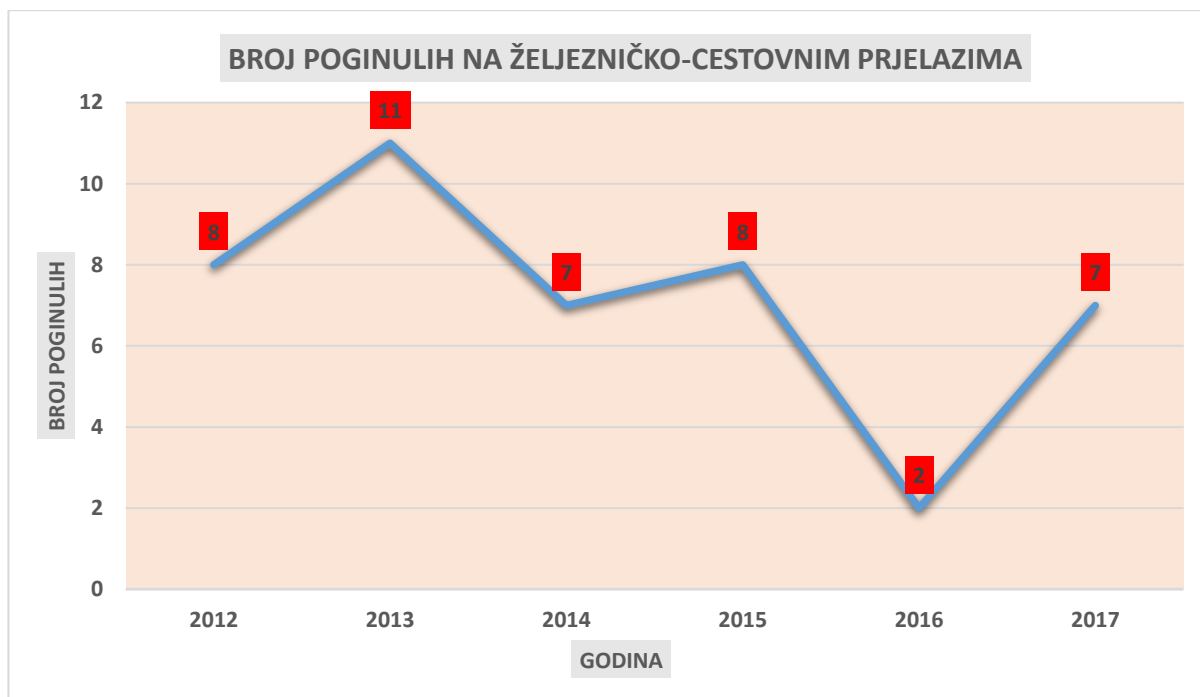
**Grafikon 2.** Broj *POGINULIH OSOBA* na željezničko-cestovnim prijelazima u Republici Hrvatskoj za razdoblje od 2012.g. do 2017.g. [4]

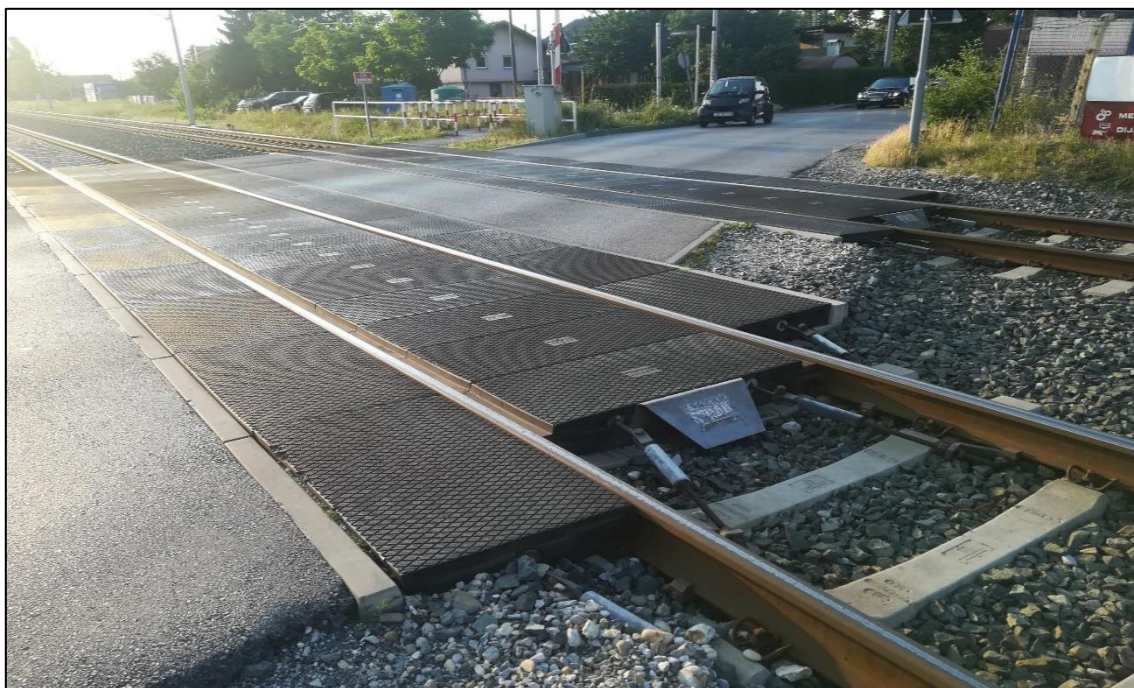
Podloga na željezničko-cestovnom prijelazu koji se nalazi na dvokolosječnoj pruzi izrađena je od gumiranih ploča tvrtke „STRAIL“ (Slika 14.).

*Slika 14. Prikaz stanja gumiranih ploča na željezničko-cestovnom prijelazu „Osječka“*

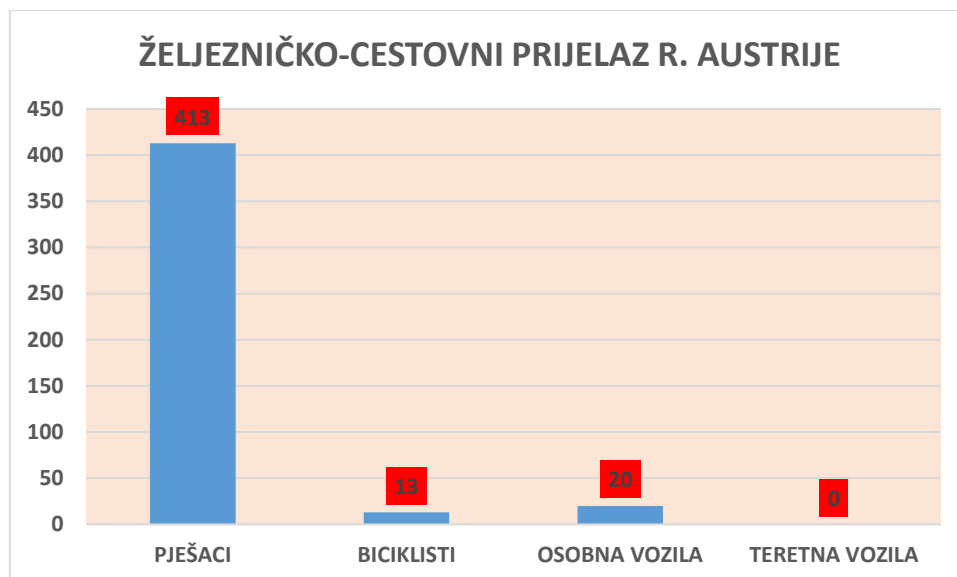
**Grafikon 6.** Broj korisnika na željezničko-cestovnom prijelazu R. Austrija

Na željezničko-cestovnom prijelazu R. Austrije najveći broj prijelaza ostvaruju pješaci, dok je broj biciklista, osobnih i teretnih vozila puno manji kao što je prikazano u Grafikonu 6.
