Mjere povećanja sigurnosti na željezničko-cestovnim prijelazima na području grada Zagreba

Master's thesis / Diplomski rad

MJERE POVEĆANJA SIGURNOSTI NA
ŽELJEZNIČKO-CESTOVNIM PRIJELAZIMA NA
PODRUČJU GRADA ZAGREBA

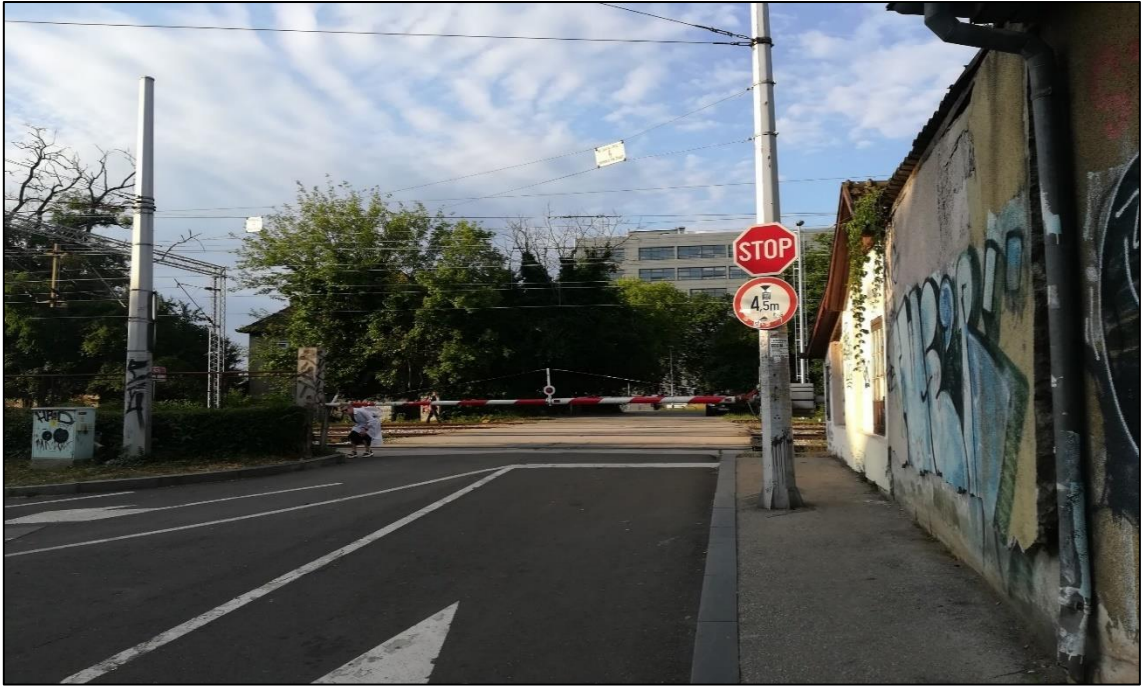
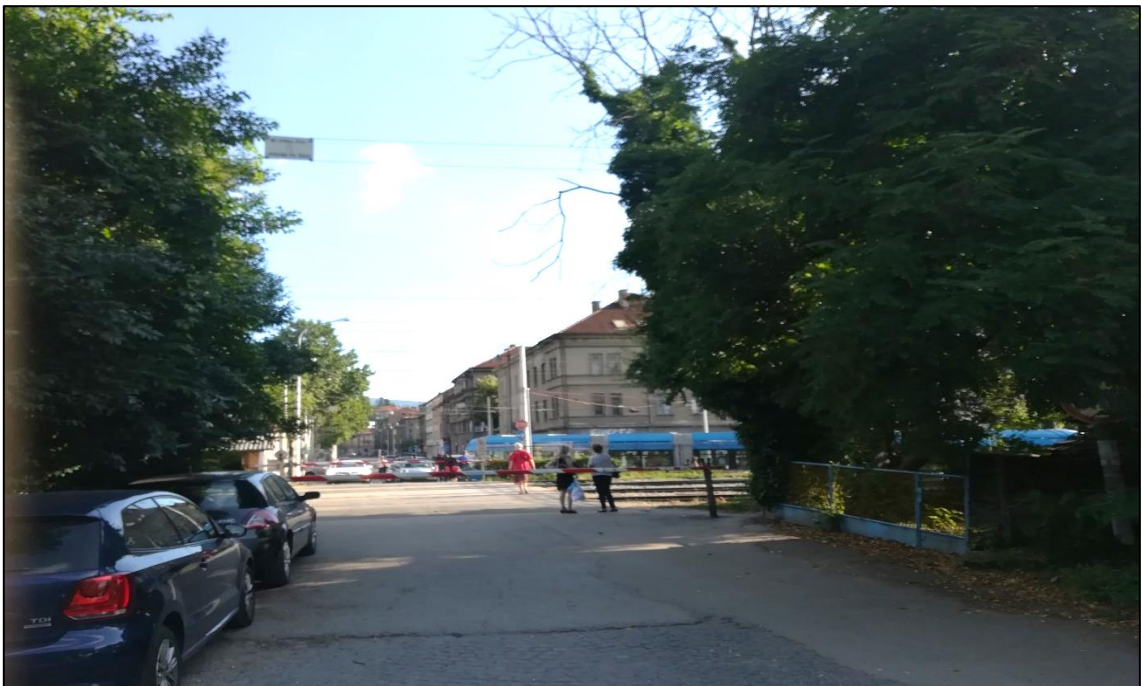
Ovaj željezničko-cestovni prijelaz osiguran je punim branikom i čuvarom (Slika 16. i 17.). Ispred prijelaza nalaze se stupovi za kontrolu visine vozila zbog postojanja kontaktne mreže. Također na ovom prijelazu obavljeno je brojanje prometa, te je statistika prikazana u Tablici 8.

Slika 16. Željezničko-cestovni prijelaz „R. Austrije“ iz smjera sjevera

Slika 17. Željezničko-cestovni prijelaz „R. Austrije“ iz smjera juga
