Mjere povećanja sigurnosti na željezničko-cestovnim prijelazima na području grada Zagreba

Master's thesis / Diplomski rad

MJERE POVEĆANJA SIGURNOSTI NA
ŽELJEZNIČKO-CESTOVNIM PRIJELAZIMA NA
PODRUČJU GRADA ZAGREBA

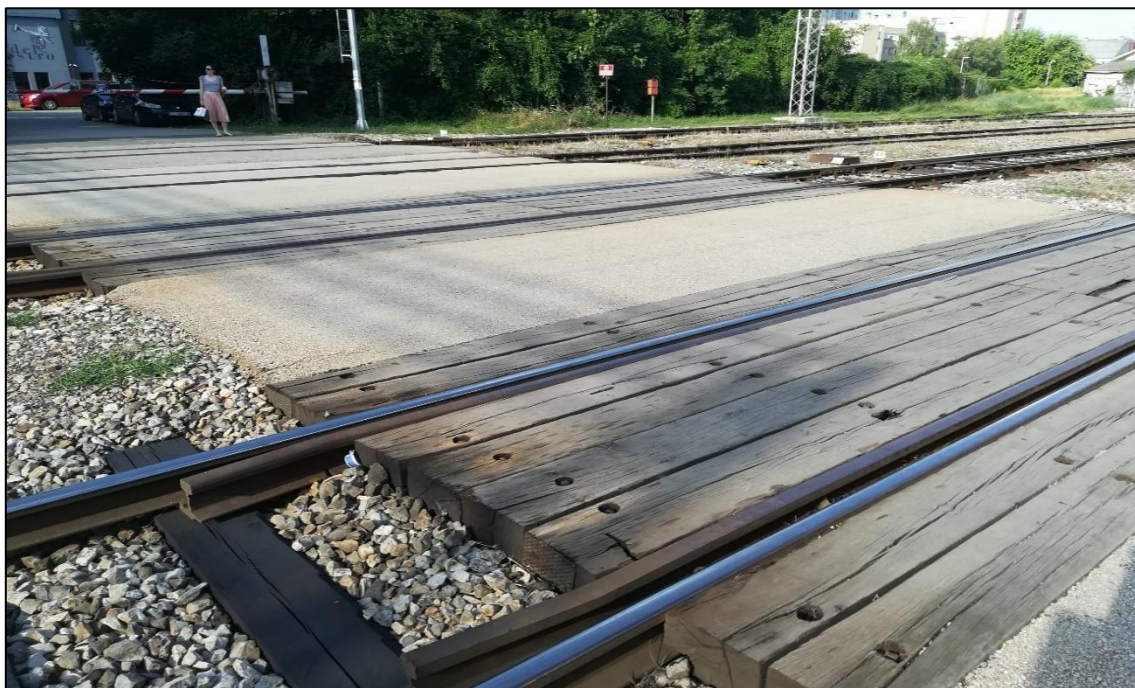
Podloga na željezničko-cestovnom prijelazu izrađena je od drvenih pragova sa sjeverne strane i asfaltne podloge s južne strane (Slika 18. i 19.).

Slika 18. Prikaz stanja drvenih pragova na željezničko-cestovnom prijelazu „R. Austrije“

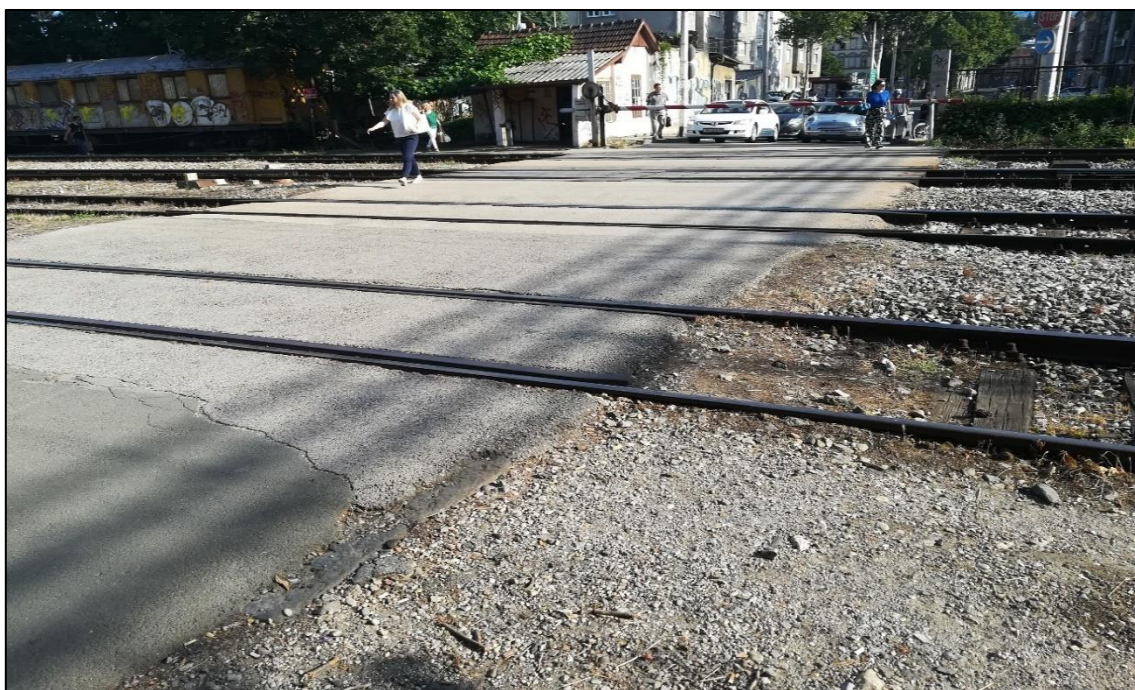
Slika 19. Prikaz stanja asfaltne podloge na željezničko-cestovnom prijelazu „R. Austrije“
