Mjere povećanja sigurnosti na željezničko-cestovnim prijelazima na području grada Zagreba

Master's thesis / Diplomski rad

MJERE POVEĆANJA SIGURNOSTI NA
ŽELJEZNIČKO-CESTOVNIM PRIJELAZIMA NA
PODRUČJU GRADA ZAGREBA

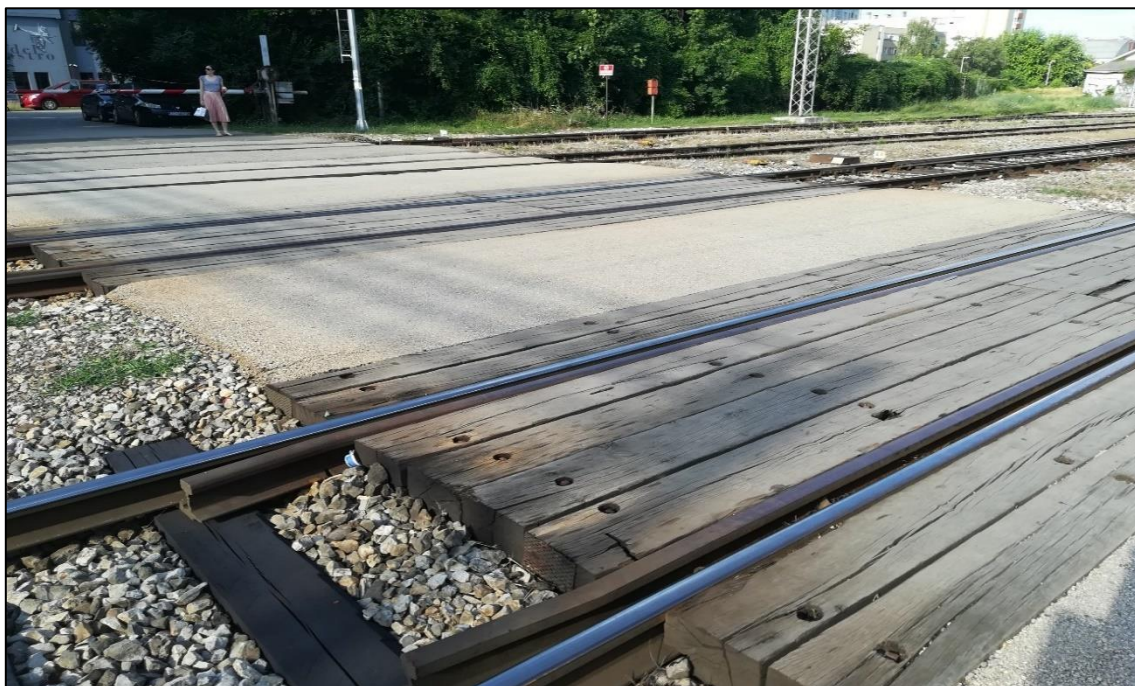
Podloga na željezničko-cestovnom prijelazu izrađena je od drvenih pragova sa sjeverne strane i asfaltne podloge s južne strane (Slika 18. i 19.).

Slika 18. Prikaz stanja drvenih pragova na željezničko-cestovnom prijelazu „R. Austrije“
