# Geoprostorna analiza biciklističkih prometnica u Gradu Zagrebu u funkciji sigurnosti biciklističkog prometa

Master's thesis / Diplomski rad

2018

**GEOSPATIAL ANALYSIS OF CYCLING ROUTES IN THE  
CITY OF ZAGREB AS A FUNCTION OF SAFETY**

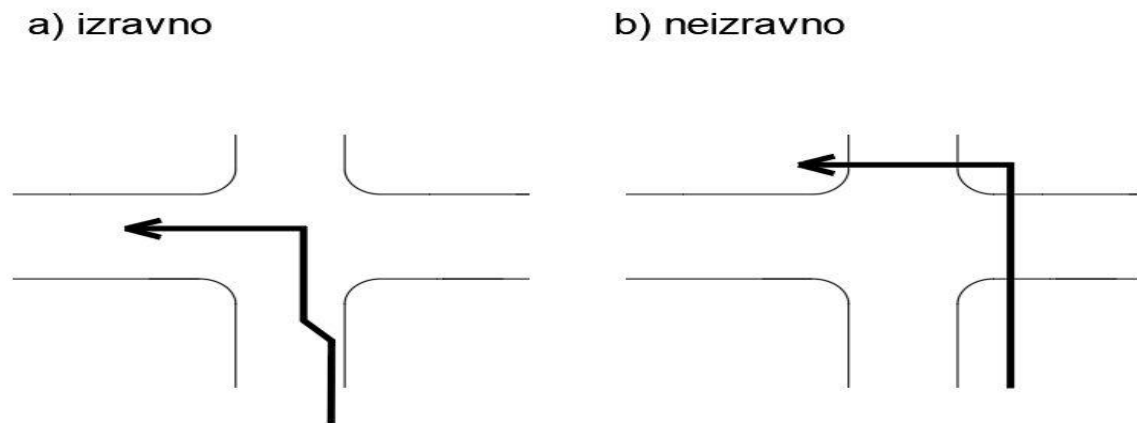
**Slika 2.4. Izravno i neizravno vođenje biciklista u raskrižju**

Izravno vođenje je primjenjivo: ako ne postoje druge mogućnosti vođenja biciklističkog traka, ako biciklističke staze prelaze u trakove ili ako moraju prisilno završiti, kada se biciklisti mogu sigurno preusmjeravati (malo prometno opterećenje ili brzine do 50 km/h na glavnoj cesti) i ako je moguće organizirati biciklističku ustavu. Biciklističke ustave izvode se samo u raskrižjima sa svjetlosnom signalizacijom kad je moguće postaviti jedan predsignalni uređaj na najmanjoj udaljenosti 30 m. Uz odgovarajuću koordinaciju predsignala i glavnog signala neće se znatnije smanjiti efikasnost prilaza raskrižju. [6]

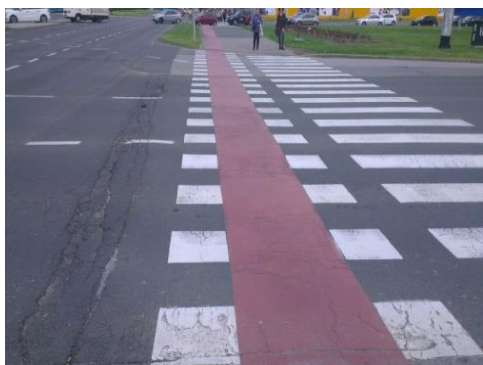
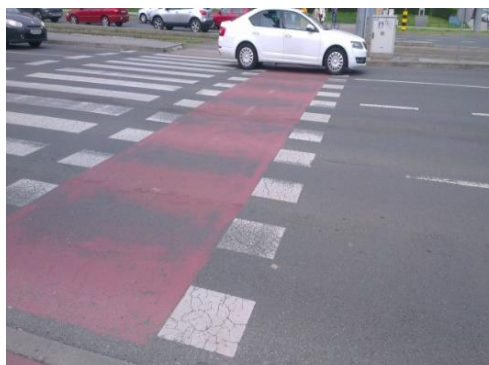
Prema Pravilniku iz članka 51: „Prijelaz biciklističke staze ili biciklističke trake preko raskrižja, u pravilu, se označava uz pješački prijelaz, na strani bliže centru raskrižja, te se prijelaz označava kvadratima bijele boje dimenzija 0,4 do 0,6 metara, a ovisno o širini crte pješačkog prijelaza“ [15]. Širina prijelaza mora iznositi najmanje dva metra za jednosmjernu i tri metra za dvosmjernu biciklističku prometnicu što uključuje i oznake na kolniku (kvadrate). Prijelaz se može izvesti i kao kosi, te se tada umjesto kvadrata kao oznake koriste rombovi. Također je definirano: „Prijelaz biciklističke staze ili biciklističke trake preko kolnika se izvodi crvenom bojom“ [15]. Primjer pravilno označenih prijelaza za jednosmjernan i dvosmjernan promet biciklista prikazan je na slici 5.2.

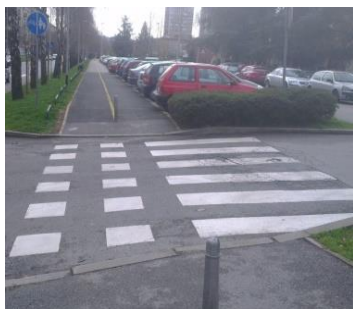
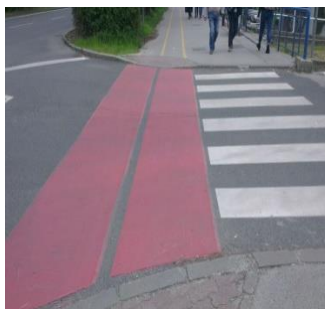
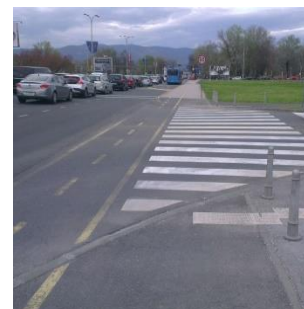
U Zagrebu na mnogim mjestima postoje nepravilno označeni prijelazi, te je uočeno barem šest nepravilnih načina označavanja. Primjeri nepravilno označenih prijelaza prikazani su na slici 5.3. Treba naglasiti da neki prijelazi iako su nepravilno označeni, ne znači nužno da nisu sigurni ili da su slabo uočljivi. Prijelazi na Radničkoj, Koturaškoj, na dijelovima Vukovarske su napravljeni kvalitetno i dobro su uočljivi, te ih se uz minimalne korekcije može prepraviti da budu sukladni s Pravilnikom. Postoje i prijelazi koji su pravilno označeni, ali nisu obnavljani, gdje se crvena boja istrošila kao što je slučaj u Španskom naselju. Isto tako postoje prijelazi koji su dobro napravljeni u smislu dizajna, ali su nedovoljne širine za dvosmjernan promet, kao u Novom Jelkovcu. Ovom analizom utvrđeno je da u Zagrebu postoji 601 nepravilno označen prijelaz, a pravilno označenih prijelaza je oko 30 %, najviše na Zagrebačkoj aveniji. Neki prijelazi su naknadno prepravljani sa sivom bojom da bi bili sukladni s Pravilnikom kao na Branimirovoj i Horvaćanskoj. Dodatan usporedni grafički prikaz pravilno i nepravilno označenih prijelaza se nalazi u prilogu 2.

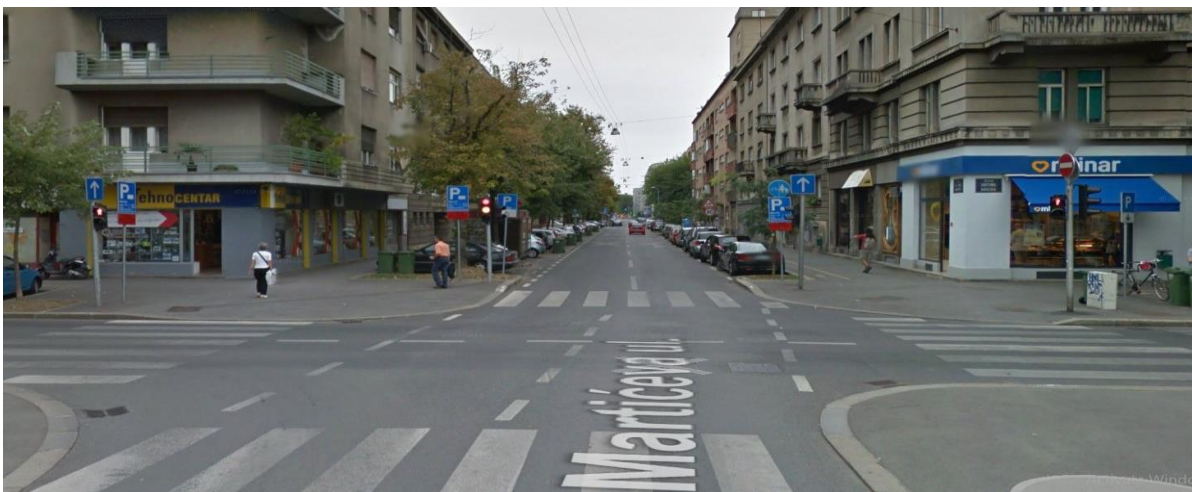
**Slika 5.4. Neoznačeni biciklistički prijelazi u Martićevoj ulici**

Prilikom analize biciklističkih staza kao važan čimbenik je uzeta cjelovitost staza, što uključuje i prijelaze na raskrižjima koji bi trebali spajati te staze. Na svim lokacijama (raskrižjima i pješačkim prijelazima) gdje postoji biciklistička staza prije i nakon raskrižja i biciklistička staza jedna nasuprot drugoj ili jedno od navedenog, trebao bi biti označen i biciklistički prijelaz koji omogućuje kontinuiranu vožnju bicikla. Sve lokacije na kojima to nije slučaj su označene s oznakom za neoznačeni prijelaz. U ovu kategoriju su uključeni i dijelovi biciklističkih prometnica na potencijalno opasnim mjestima koji se izvode crvenom bojom kao što su ulazi u dvorišta zgrada ili ulazi na parkirališta. Za grafički primjer je uzeto raskrižje Martićeve i Bauerove ulice (slika 5.4) gdje postoji biciklistička staza na sve četiri strane raskrižja, a nema označenih biciklističkih prijelaza. Sveukupno ima 650 neoznačenih biciklističkih prijelaza u Zagrebu.

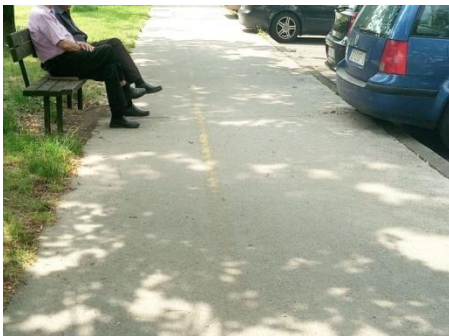
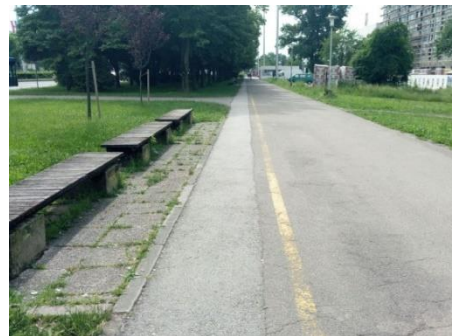
Prema članku 13 stavka osam iz Pravilnika: „Širina zaštitnog pojasa između prometnog profila biciklističke staze i prepreke (prometnog znaka, rasvjetnog stupa, građevinskog objekta, koso/okomito parkirana vozila) iznosi minimalno 0,25 metara“ [15]. U ovoj analizi su uzete u obzir sve prepreke koji nisu na razmaku od 0,25 m koje osim već navedenih uključuju: semaforne stupove, grmlje, živice, klupe, hidrante, ograde, kontejnere i kante za otpad. Zbog različitih duljina u prilogu 4 su manji objekti prikazani kao točke, a veći i dulji objekti kao linije. U obzir nisu uzeti samo metalni stupići i druge manje barijere koje služe za sprječavanje ulaska vozila na nogostup koje se najčešće nalaze u zoni raskrižja. Treba naglasiti da sve prepreke i objekti ne predstavljaju jednaku smetnju prilikom vožnje bicikla. Prema osobnom iskustvu autora ovog rada, sve prepreke koje su manje duljine od jednog metra, kao što su rasvjetni stupovi, semafori, prometni znakovi, mogu se tolerirati i nisu smetnja prilikom vožnje pod uvjetom da ne zadiru u prometni profil biciklističke staze.

Klupe bi trebalo postavljati i na većem razmaku od 0,25 m ili nasuprot biciklističke staze ukoliko ima prostora za to. Na slici 5.5 prikazan je pravilan i nepravilan način postavljanja klupa. Ovi primjeri ukazuju na propuste pri planiranju trasa biciklističkih staza na nekim lokacijama. Najviše nepravilno postavljenih klupa je uočeno u ulici Hrvatskog Sokola, Božidara Magovca i Gordana Lederera. U ulici G. Lederera klupe nisu fiksirane za podlogu, pa ih se može uz minimalne troškove samo premjestiti. Na većini lokacija na Aveniji Dubrovnik i Vukovarskoj ulici klupe su postavljene na dovoljnom razmaku gdje osobe koje sjede na klupi neće smetati biciklistima. Prilikom planiranja pješačkih i biciklističkih staza treba uzeti u obzir prostor na kojemu će stajati kante i kontejneri za otpad. U Jukićevoj ulici i ulici Medveščak postoji problem s neadekvatnim prostorom za odlaganje kanti za otpad. Kante se odlažu na mjesto najbliže cesti kako bi djelatnici Čistoće imali lakši i brži pristup prilikom sakupljanja otpada. Budući da između ceste i staze postoji zeleni pojas, kante se odlažu na zelenoj površini ili na biciklističkoj stazi. Iz tog razloga treba osigurati prostor za kante na zelenoj površini uz cestu, ali na čvrstoj podlozi. Ukupno postoji 526 objekata na nedovoljnom razmaku od prometnog profila staze i to uključuje samo točkaste objekte male duljine kao što su stupovi, hidranti i klupe.

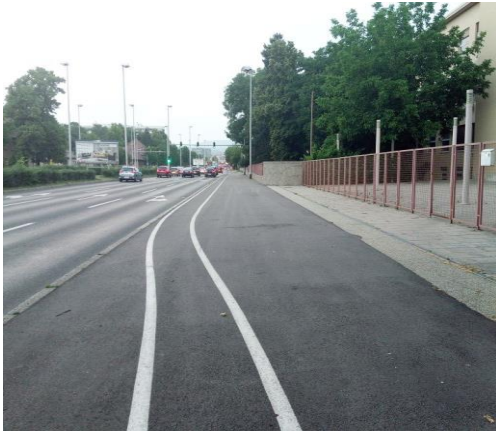
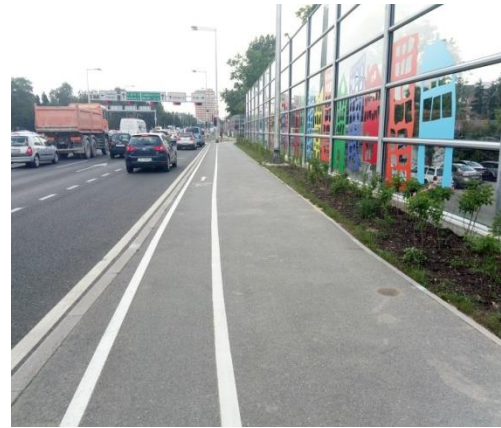
izrazito neugodna, zbog velike količine motornog prometa koji na malom paralelnom razmaku visokim brzinama prolazi pored biciklista.

Primijećeno je da su neke biciklističke staze u gradu Zagrebu obnovljene ne poštujući ovaj dio Pravilnika, kao što je slučaj na Heinzelovoj ulici kod Veterinarskog fakulteta i Zagrebačkoj aveniji kod Vrbika, na kojima ima dovoljno prostora da se staze označe na dovoljnom razmaku od ruba kolnika (slika 5.6).

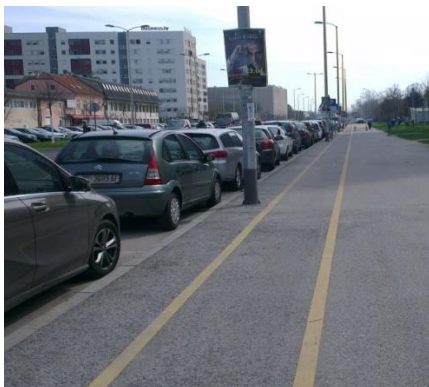
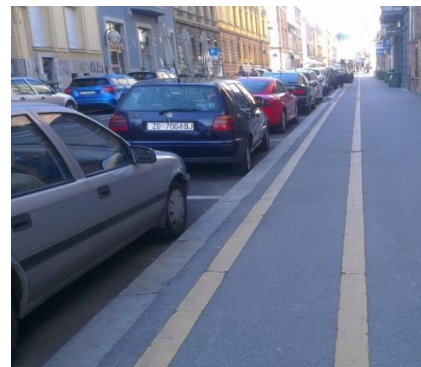
Zbog sigurnosti i izbjegavanja konflikta između biciklista i vozača automobila prilikom otvaranja vrata vozila, propisan je zaštitni pojas širine 0,75 m. Na većini lokacija u gradu Zagrebu pored uzdužno parkiranih vozila ne postoji zaštitni pojas ili je nedovoljne širine. Jedne od rijetkih lokacija gdje vođenje staze uz takav način parkiranja izvedeno pravilno su Radnička cesta i ulica Hrvatske bratske zajednice.

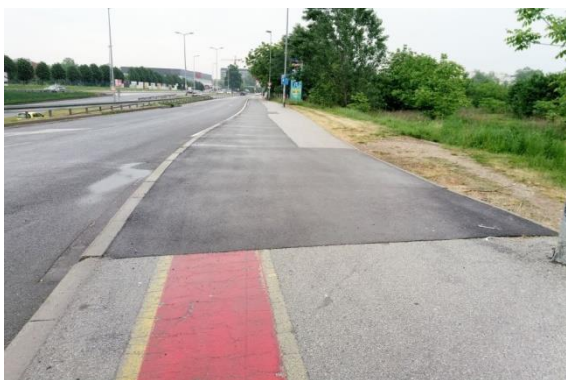
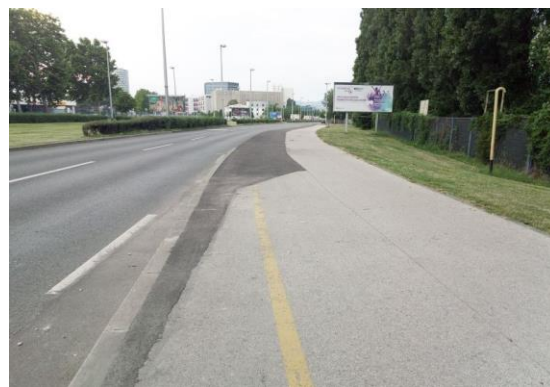
**a) b)**  
**Slika 5.9. Neoznačeni dijelovi staze nakon završetka radova**

Pod ovu kategoriju nedostataka spadaju svi dijelovi na biciklističkoj mreži koji nisu označeni nikakvom horizontalnom signalizacijom ili je ona istrošena i jedva vidljiva. Također su označeni i dijelovi (prekidi) staza gdje biciklistička staza nema kontinuitet, gdje se zbog primjerice ugostiteljskog objekta, autobusnog stajališta, objekta na stazi ili uz stazu, staza prekida, pa se nakon određene duljine opet nastavlja. Osim neodržavanja staza na kojima su oznake izbledjele zbog dotrajalosti, postoji i problem sa neoznačavanjem staza nakon izvođenja radova. Na nekim lokacijama nakon radova biciklističke prometnice nisu vraćene u prvobitno stanje. Stavljen je novi sloj asfalta, a nove oznake nisu iscrtane, kao u Heinzellovoj ulici i Ljubljanskoj aveniji kod *City Centra West* (slika 5.9). U analizi nisu uzimani u obzir samo manji (kraći) prijekopi preko kojih nisu iscrtane oznake nakon radova.

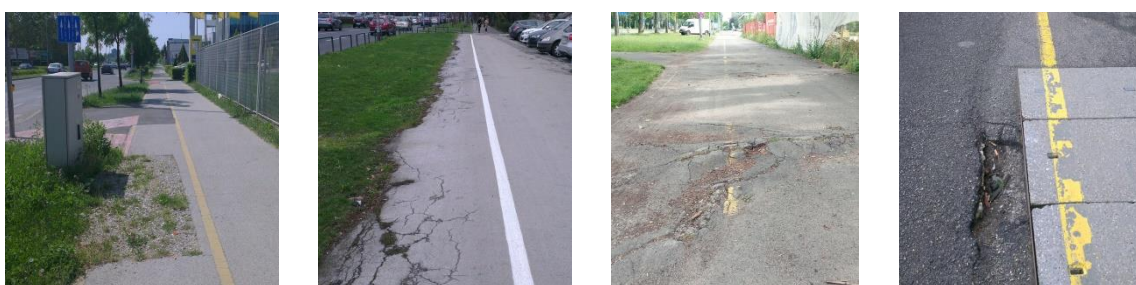
a) b) c) d)  
**Slika 5.11. Primjeri oštećenja na biciklističkim stazama u Zagrebu**

U ovu kategoriju su uključena sva oštećenja i neravnine kao što su: rupe, propali i nesanirani prijekopi, ulegnuća, izbočine, oštećenja nastala od korijenja drveća, mjesta gdje je vozna podloga gruba i uzrokuje vibracije upravljača bicikla što vožnju čini neudobnom. Članci u Pravilniku vezani za ovaj segment su članak 22: „Kolnička konstrukcija biciklističke prometnice projektira se i izvodi tako da zadovolji uvjete nosivosti, ravnosti, hvatljivosti i odvodnje.“ i članak 64 gdje stoji: „Biciklističke ceste, biciklističke staze i biciklističke trake moraju imati suvremeni kolnički zastor te osiguravati odgovarajuću udobnost vožnje“ [15].

Na biciklističkim stazama u Zagrebu postoji dosta oštećenja, posebice na starijim stazama što može prouzročiti pad biciklista pogotovo ako biciklist ne poznaje rutu i vozi noću. Oštećenja se mogu podijeliti na opasna oštećenja koja utječu na sigurnost vožnje i na ona koja utječu na udobnost vožnje. Primjeri oštećenja uočenih na biciklističkoj mreži prikazani su na slici 5.11. Postoje i ulegnuća koja nisu opasna ni neudobna za vožnju, ali se u njima nakuplja voda nakon kiše. Ostavlja se dojam da se u održavanje biciklističkih prometnica ne ulaže u onoj mjeri koliko se ulaže u prometnice za motorni promet. Uočeno je da su na nekim lokacijama bojom označene nove oznake, a da dotrajala podloga nije promijenjena, kao što je slučaj na Mostu slobode i dijelovima Vukovarske ulice. Kolnički zastor za motorna vozila je obnovljen 2016. godine, a podloga na biciklističkoj stazi nije. Vožnja mostom je zbog toga izrazito neudobna i potencijalno nesigurna. Duž staze postoje i propali šahtovi, od kojih neki nisu poravnati s voznom površinom ili nemaju rešetke. Budući da se radi o jednom od prometnijih koridora biciklističkog prometa u Zagrebu, trebalo je posvetiti više pažnje i ulaganja prilikom obnove mosta kako bi biciklistički promet bio ravnopravan s motornim prometom po kvaliteti vožnje. Poražavajuća je činjenica da postoje

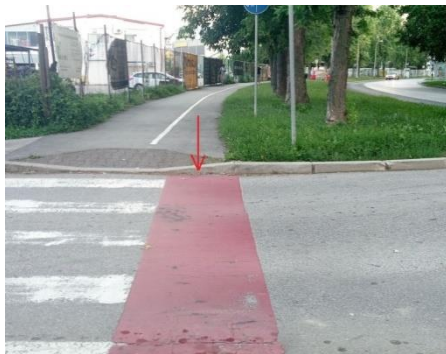
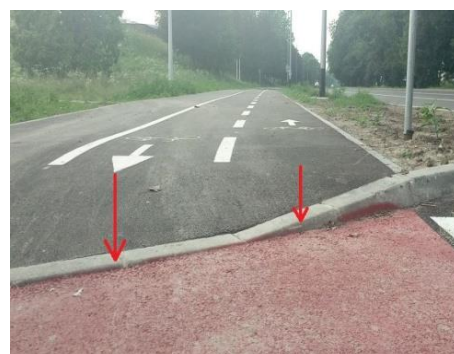
Na dijelovima gdje biciklistička prometnica prelazi preko nadvišenih ili upuštenih dijelova cestovne infrastrukture kao što su kolnik, kolni ulazi i ulazi na parkirališta potrebno je spustiti rubnjake ili izgraditi rampu. Previsoki rubnjaci negativno utječu na udobnost vožnje, a mogu biti i nesigurni za vožnju. U Zagrebu postoji 250 rubnjaka koji su previsoki. Ovom analizom izmjereni su svi rubnjaci gdje postoje obilježeni biciklistički prijelazi. Visine rubnjaka su mjerene građevinskim metrom. Visine previsokih rubnjaka variraju od četiri cm do 17 cm. Na najvećim i najprometnijim raskrižjima gdje se križaju biciklistički koridori rubnjaci su većinom odgovarajuće visine (do tri cm), a ako su viši onda njihova visina ne prelazi pet cm što se u vožnji može tolerirati, no trebalo bi ih prilagoditi odgovarajućoj visini budući da udobnost prelaska preko njih ovisi i o vrsti bicikla. Autor je za obilazak biciklističkih staza koristio brdski tip bicikla koji ima šire kotače, deblje pneumatike i prednju suspenziju. Biciklisti koji voze sportske bicikle s tanjim kotačima ili bicikle bez suspenzije mogu lakše oštetiti bicikl i vožnja im je puno neudobnija.

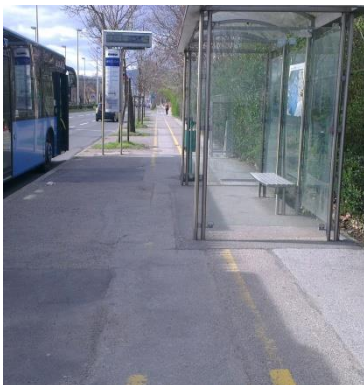
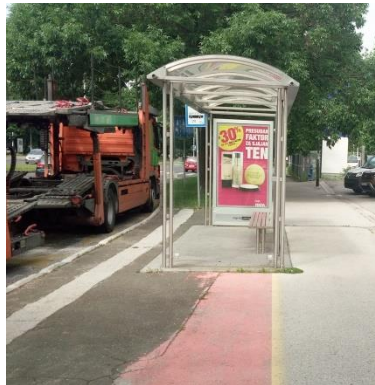
U Zagrebu postoje 72 lokacije na kojima je vođenje biciklističke staze u zoni autobusnog stajališta izvedeno na nepravilan način. Postoji i nekoliko lokacija gdje je autobusna stanica postavljena nasred biciklističke staze, gdje se postavlja pitanje odobravanja takvih radova i puštanje biciklističkog prometa na takvim prometnicama (slika 5.14). Kao dobar primjer može se navesti Radnička cesta gdje je vođenje biciklističkih staza u zoni autobusnog stajališta uzeto u obzir prilikom planiranja prometnice i izvedeno na pravilan način.

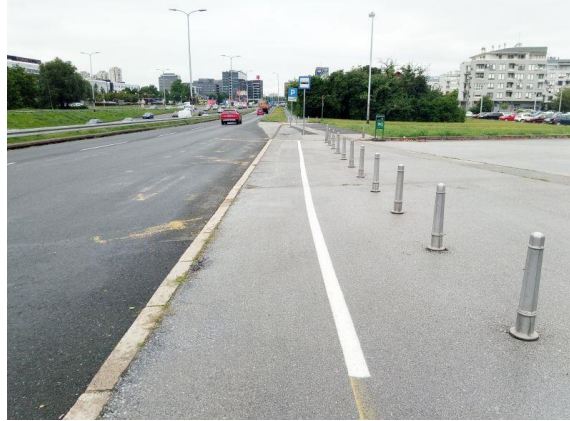
**Slika 5.15. Nepravilno vođenje u zoni autobusnog stajališta**

I kod ovog segmenta je uočeno na se staze prepravljaju na način koji nije sukladan Pravilniku, kao što je slučaj na Slavenskoj aveniji kod Nacionalne i sveučilišne knjižnice gdje postoji dovoljno prostora iza autobusnog stajališta da se staza izvede na pravilan način. (slika 5.15).

Čak i u slučaju nedostatka prostora postoji mogućnost vođenja staze izravno preko ugibališta, što zahtijeva minimalne troškove zbog spuštavanja rubnjaka. Ipak, takav način vođenja bi trebao predstavljati zadnji izbor ukoliko ne postoji mogućnost vođenja staze iza stajališta zbog smanjene sigurnosti biciklista i mogućeg konflikta s autobusom. Još jedna stvar koju bi trebalo u obzir jest da li se radi o početno-završnom stajalištu. Početno-završno stajalište nije pogodno za vođenje biciklističke staze preko stajališta jer autobus na tom stajalištu provodi više vremena. Trebalo bi definirati i vođenje biciklističkih staza u zoni tramvajskog stajališta za eventualne buduće potrebe.

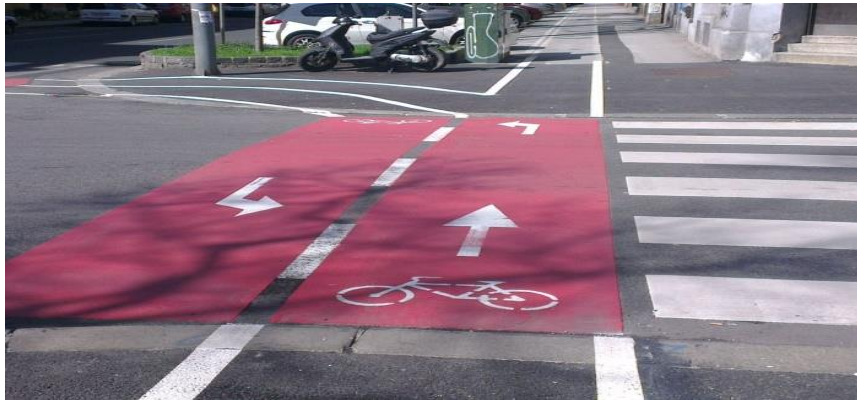
**Slika 5.17. Primjer nelogično označene strelice za smjer vožnje**

nekim situacijama teško zaključiti da li se uopće radi o dvosmjernim stazama i koji je pravilan smjer vožnje. Na mjestima gdje jednosmjerna staza postaje dvosmjerna to bi svakako trebalo označiti prometnim znakom ili strelicama na stazi. U Klaićevoj ulici su strelice za vođenje biciklističkog prometa nelogično označene, gdje se biciklista upućuje na obavezan smjer lijevo, iako se staza nastavlja ravno (slika 5.17).

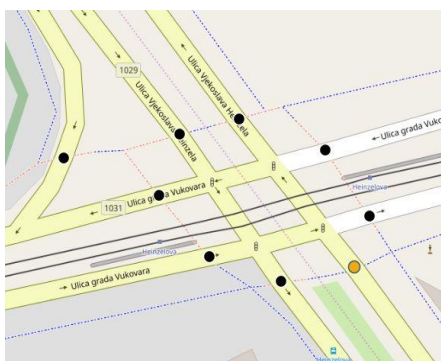
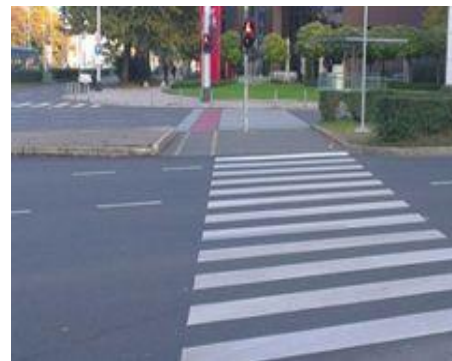
Biciklistički prijelazi na nekim lokacijama nisu označeni planski i smisleno. Na slici 5.19 prikazano je raskrižje Heinzelove i Vukovarske ulice u QGIS okruženju gdje je samo na jednom dijelu raskrižja označen biciklistički prijelaz (narančasta točka), dok na drugim dijelovima raskrižja iz nepoznatoga razloga nema biciklističkih prijelaza (crne točke). Na svim središnjim dijelovima raskrižja gdje se nalazi tramvajska pruga i zeleni pojas vidljive su oznake biciklističke staze. Na južnom privozu je označen biciklistički prijelaz samo na polovici prometnice (slika 5.19 b). Nerealno je očekivati da će biciklist preko pola raskrižja gurati bicikl, a preko druge polovice voziti. Prema Pravilniku pri planiranju i projektiranju biciklističke infrastrukture treba primjenjivati načela sigurnosti i cjelovitosti.

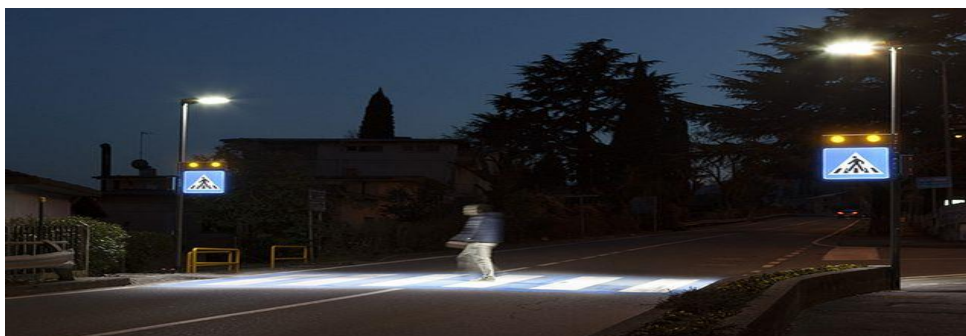
**Slika 6.1. Prijelaz s adaptivnom LED rasvjetom**

Kao jedna od mjera povećanja sigurnosti na biciklističkim i pješačkim prijelazima navedena je upotreba pametnih prijelaza sa adaptivnom rasvjetom (slika 6.1). Oni funkcioniraju na način da pješak ili biciklist aktivira dodatnu rasvjetu na dijelu kolnika gdje se nalazi prijelaz. Aktivacija se može izvršiti ručno pritiskom na tipkalo ili automatski pomoću senzora. Takvi prijelazi uključuju i odgovarajuće prometne znakove s LED (*Light Emitting Diode*) tehnologijom rasvjete koji postoje u bežičnoj verziji koja ne zahtijeva instalaciju kablova uz cestu jer se napajaju uz pomoć solarnih panela. Prilikom aktivacije razina osvjetljenja raste sa 40 % na 100 % i aktiviraju se treptači na prometnim znakovima. Takve prijelaze bi trebalo postaviti na nesemaforiziranim raskrižjima s velikim intenzitetom biciklističkog prometa i na opasnim mjestima kao što su raskrižja jednosmjernih glavnih i sporednih ulica, gdje vozači koji se uključuju u promet sa sporednih ulica prvenstveno gledaju samo na onu stranu na koju dolazi motorni promet (Budmanijeva, E. Podaupskog). Isto tako na lokacijama gdje postoji prijelaz preko više prometnih trakova, gdje vozila u jednom prometnom traku mogu zakloniti pješake ili bicikliste koji su već stupili na kolnik (Heinzelova).

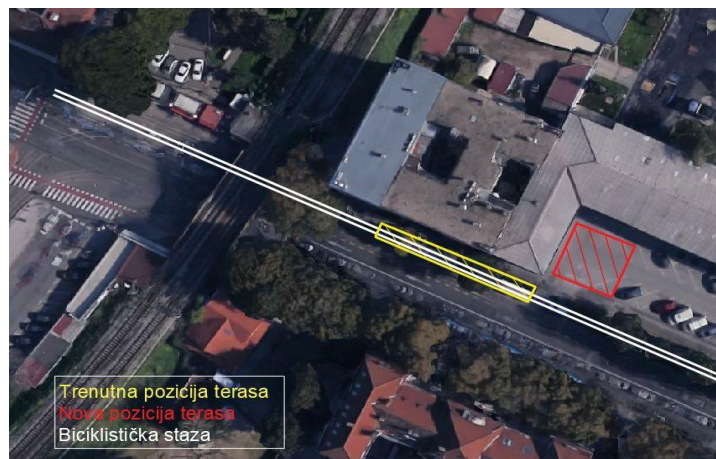
Slika 6.4. Idejno rješenje spajanja biciklističke staze u Savskoj ulici

Na biciklističkoj mreži je moguće napraviti niz manjih, jednostavnih korekcija koje mogu uvelike doprinijeti funkcionalnosti i cjelovitosti biciklističke mreže. U nastavku su navedene neke od mjera. U Savskoj ulici kod Studentskog centra u smjeru sjevera postoji prekid staze zbog zauzeća prostora na kojem se nalaze terase ugostiteljskih objekata. Predlaže se pomicanje terasa na dio parkirališta ispred Studentskog centra koje u većini slučajeva nije popunjeno do maksimalnog kapaciteta.

Na taj način bi se dobio prostor za spajanje staze sa prijelazom kod raskrižja Vodnikove i Savske ulice, a vlasnici ugostiteljskih objekata ne bi bili financijski oštećeni

zbog uklanjanja terasa, već bi dobili prostor jednake površine u neposrednoj blizini. Zbog pomicanja terasa izgubilo bi se tri do pet parkirnih mjesta. Idejno rješenje je prikazano na slici 6.4. Žutom bojom je označena trenutna pozicija terasa, a crvenom nova pozicija. Slično rješenje se može primijeniti kod Fakulteta elektrotehnike i računarstva gdje se terasa može premjestiti desetak metara prema istoku iza ugla zgrade ili treba stazu proširiti prema Vukovarskoj što zahtijeva smanjenje zelene površine. Na početku Horvaćanske ulice u smjeru zapada moguće je označiti zonu smirenog prometa duž parkirališta, kako ne bi bilo prekida na potezu od Selske ulice. U Vukovarskoj ulici kod Zagrebačkog holdinga stazu je moguće voditi uz samu Vukovarsku uz koso parkirana vozila i na taj način maknuti bicikliste od pješaka i uzdužno parkiranih vozila gdje može doći do naleta biciklista na putnike vozila prilikom otvaranja vrata. Kod *Raiffeisen* banke u Vukovarskoj moguće je označiti piktograme bicikla duž parkirališta i prometni znak koji upozorava vozače koji ulaze na parkiralište na prisutnost biciklista. Zbog nepostojanja biciklističke staze s druge strane ulice, na ovom dijelu je potrebno biciklistima osigurati sigurno prometovanje u oba smjera.

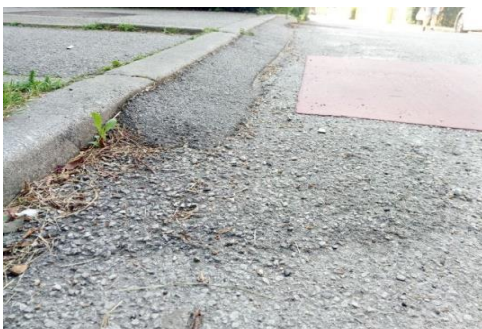
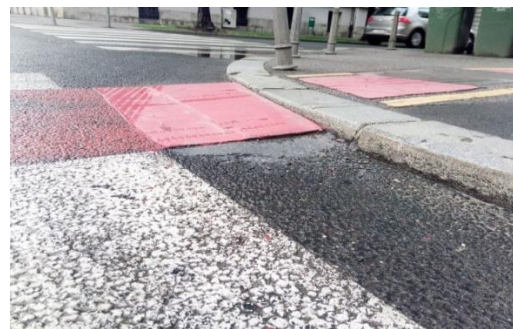
Rubnjake bi trebalo graditi u razini kolnika, a one koje ne odstupaju previše od propisane visine prepraviti na način da se izgrade mini rampe od asfaltnog ili betonskog materijala, kao što je slučaj na nekim lokacijama u Zagrebu (slika 6.5). Na pješačkim otocima bi trebalo izbjegavati postavljanje rubnjaka na putanji biciklističke staze. Isto tako trebalo bi izbjegavati lošu praksu djelomičnog spuštanja rubnjaka samo na jednoj strani ili jednom smjeru biciklističke staze.

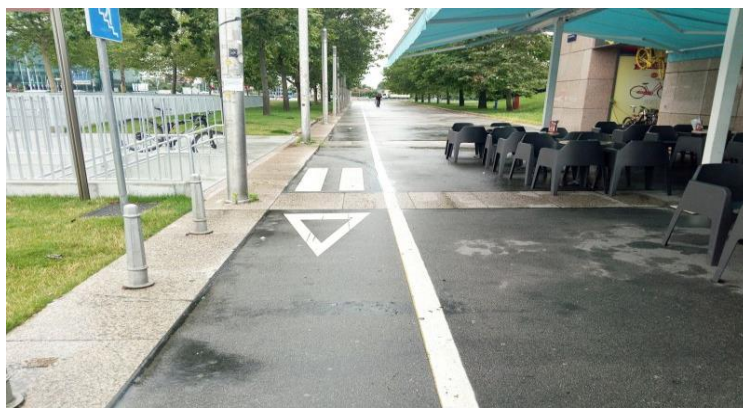
**Slika 6.6. Mogući način vođenja biciklističke staze u zoni pothodnika**

Pravilnikom nije definirano vođenje biciklističke staze u zoni pothodnika, pa bi u budućim dopunama trebalo definirati i taj segment. Predlaže se da se u zoni pothodnika označe oznake koje upozoravaju biciklista na oduzimanje prednosti pješaku, kao što je slučaj kod Nacionalne i sveučilišne knjižnice (slika 6.6). U Zagrebu uz ovu lokaciju, biciklistička staza koja prolazi neposredno uz pothodnik postoji još samo u Držićevoj ulici, te bi i tamo trebalo postaviti takve oznake kako bi staza bila cjelovita ili voditi stazu s vanjske strane nogostupa, ali samo u zoni pothodnika. Ukoliko bi se staza vodila s vanjske strane, tada treba kiosk kod ulaza u pothodnik zarotirati za 90 stupnjeva prema sjeveru, kako bi se izbjegao konflikt s pješacima. Trebalo bi definirati dovoljan zaštitni pojas od ulaza u objekte i zaštitni pojas od objekata ispred kojih se pješaci zadržavaju kao primjerice kioska ili štandova jer kod takvih objekata zaštitni pojas od 0,25 m nije dovoljan.
