# Geoprostorna analiza biciklističkih prometnica u Gradu Zagrebu u funkciji sigurnosti biciklističkog prometa

Master's thesis / Diplomski rad

**GEOSPATIAL ANALYSIS OF CYCLING ROUTES IN THE  
CITY OF ZAGREB AS A FUNCTION OF SAFETY**

## 5 GEOPROSTORNA ANALIZA BICIKLISTIČKIH PROMETNICA

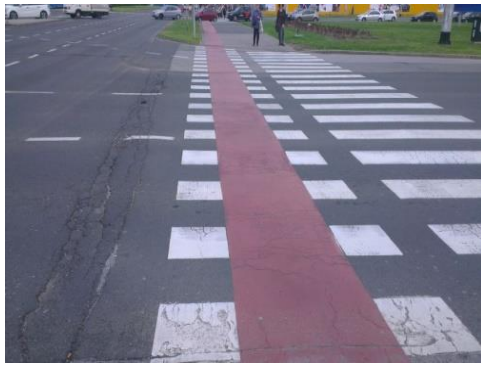
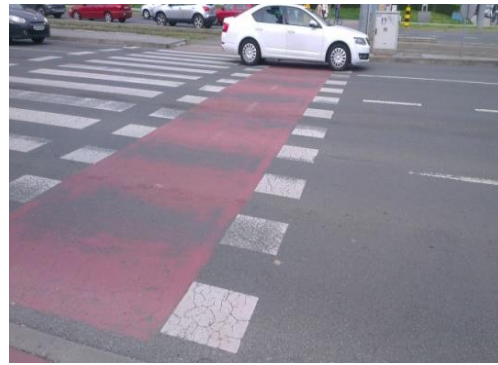
Prema Pravilniku iz članka 51: „Prijelaz biciklističke staze ili biciklističke trake preko raskrižja, u pravilu, se označava uz pješački prijelaz, na strani bliže centru raskrižja, te se prijelaz označava kvadratima bijele boje dimenzija 0,4 do 0,6 metara, a ovisno o širini crte pješačkog prijelaza“ [15]. Širina prijelaza mora iznositi najmanje dva metra za jednosmjernu i tri metra za dvosmjernu biciklističku prometnicu što uključuje i oznake na kolniku (kvadrate). Prijelaz se može izvesti i kao kosi, te se tada umjesto kvadrata kao oznake koriste rombovi. Također je definirano: „Prijelaz biciklističke staze ili biciklističke trake preko kolnika se izvodi crvenom bojom“ [15]. Primjer pravilno označenih prijelaza za jednosmjernan i dvosmjernan promet biciklista prikazan je na slici 5.2.

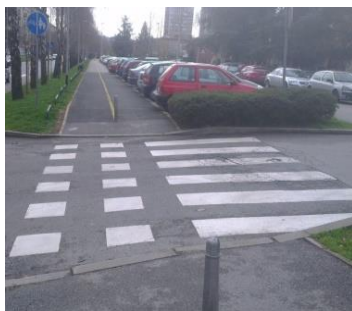
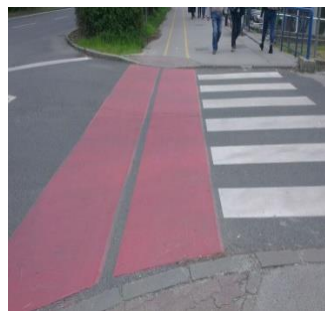
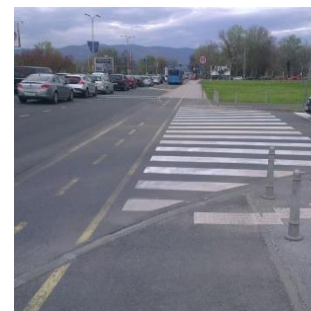
U Zagrebu na mnogim mjestima postoje nepravilno označeni prijelazi, te je uočeno barem šest nepravilnih načina označavanja. Primjeri nepravilno označenih prijelaza prikazani su na slici 5.3. Treba naglasiti da neki prijelazi iako su nepravilno označeni, ne znači nužno da nisu sigurni ili da su slabo uočljivi. Prijelazi na Radničkoj, Koturaškoj, na dijelovima Vukovarske su napravljeni kvalitetno i dobro su uočljivi, te ih se uz minimalne korekcije može prepraviti da budu sukladni s Pravilnikom. Postoje i prijelazi koji su pravilno označeni, ali nisu obnavljani, gdje se crvena boja istrošila kao što je slučaj u Španskom naselju. Isto tako postoje prijelazi koji su dobro napravljeni u smislu dizajna, ali su nedovoljne širine za dvosmjernan promet, kao u Novom Jelkovcu. Ovom analizom utvrđeno je da u Zagrebu postoji 601 nepravilno označen prijelaz, a pravilno označenih prijelaza je oko 30 %, najviše na Zagrebačkoj aveniji. Neki prijelazi su naknadno prepravljani sa sivom bojom da bi bili sukladni s Pravilnikom kao na Branimirovoj i Horvaćanskoj. Dodatan usporedni grafički prikaz pravilno i nepravilno označenih prijelaza se nalazi u prilogu 2.

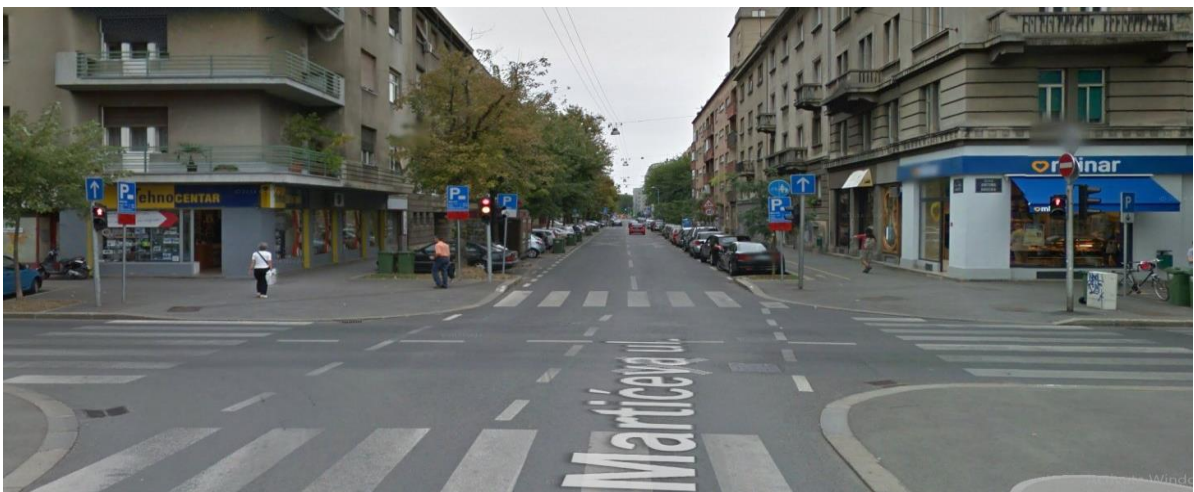
**Slika 5.4. Neoznačeni biciklistički prijelazi u Martićevoj ulici**

Prilikom analize biciklističkih staza kao važan čimbenik je uzeta cjelovitost staza, što uključuje i prijelaze na raskrižjima koji bi trebali spajati te staze. Na svim lokacijama (raskrižjima i pješačkim prijelazima) gdje postoji biciklistička staza prije i nakon raskrižja i biciklistička staza jedna nasuprot drugoj ili jedno od navedenog, trebao bi biti označen i biciklistički prijelaz koji omogućuje kontinuiranu vožnju bicikla. Sve lokacije na kojima to nije slučaj su označene s oznakom za neoznačeni prijelaz. U ovu kategoriju su uključeni i dijelovi biciklističkih prometnica na potencijalno opasnim mjestima koji se izvode crvenom bojom kao što su ulazi u dvorišta zgrada ili ulazi na parkirališta. Za grafički primjer je uzeto raskrižje Martićeve i Bauerove ulice (slika 5.4) gdje postoji biciklistička staza na sve četiri strane raskrižja, a nema označenih biciklističkih prijelaza. Sveukupno ima 650 neoznačenih biciklističkih prijelaza u Zagrebu.

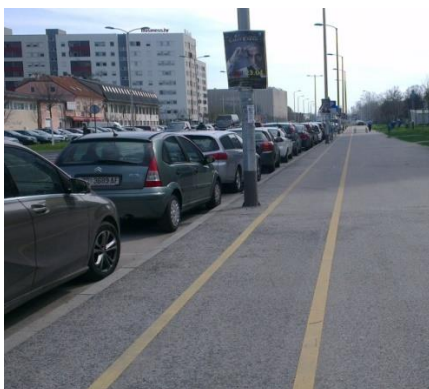
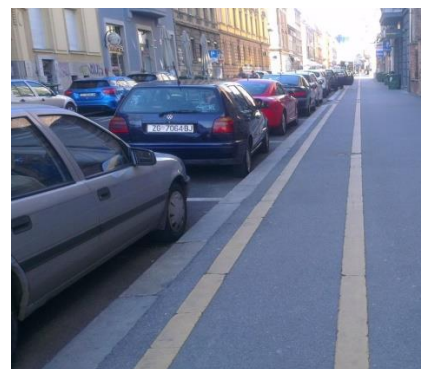
Zbog sigurnosti i izbjegavanja konflikta između biciklista i vozača automobila prilikom otvaranja vrata vozila, propisan je zaštitni pojas širine 0,75 m. Na većini lokacija u gradu Zagrebu pored uzdužno parkiranih vozila ne postoji zaštitni pojas ili je nedovoljne širine. Jedne od rijetkih lokacija gdje vođenje staze uz takav način parkiranja izvedeno pravilno su Radnička cesta i ulica Hrvatske bratske zajednice.

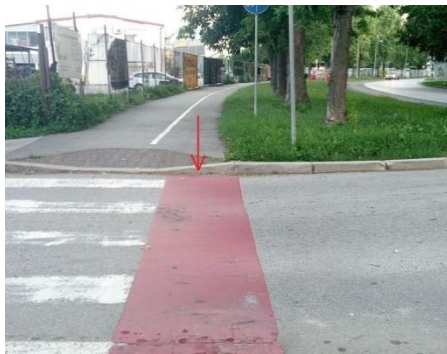
Na dijelovima gdje biciklistička prometnica prelazi preko nadvišenih ili upuštenih dijelova cestovne infrastrukture kao što su kolnik, kolni ulazi i ulazi na parkirališta potrebno je spustiti rubnjake ili izgraditi rampu. Previsoki rubnjaci negativno utječu na udobnost vožnje, a mogu biti i nesigurni za vožnju. U Zagrebu postoji 250 rubnjaka koji su previsoki. Ovom analizom izmjereni su svi rubnjaci gdje postoje obilježeni biciklistički prijelazi. Visine rubnjaka su mjerene građevinskim metrom. Visine previsokih rubnjaka variraju od četiri cm do 17 cm. Na najvećim i najprometnijim raskrižjima gdje se križaju biciklistički koridori rubnjaci su većinom odgovarajuće visine (do tri cm), a ako su viši onda njihova visina ne prelazi pet cm što se u vožnji može tolerirati, no trebalo bi ih prilagoditi odgovarajućoj visini budući da udobnost prelaska preko njih ovisi i o vrsti bicikla. Autor je za obilazak biciklističkih staza koristio brdski tip bicikla koji ima šire kotače, deblje pneumatike i prednju suspenziju. Biciklisti koji voze sportske bicikle s tanjim kotačima ili bicikle bez suspenzije mogu lakše oštetiti bicikl i vožnja im je puno neudobnija.

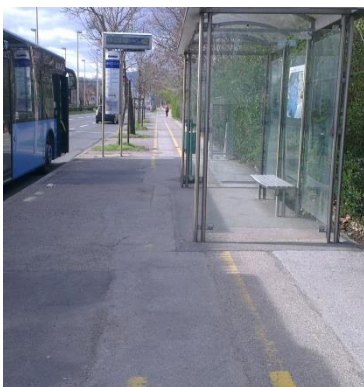
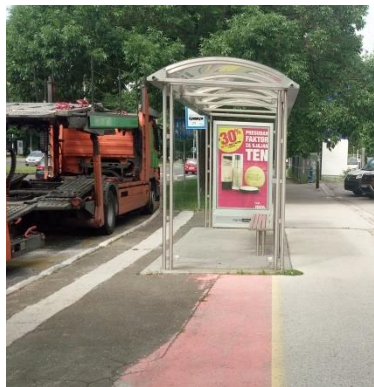
U Zagrebu postoje 72 lokacije na kojima je vođenje biciklističke staze u zoni autobusnog stajališta izvedeno na nepravilan način. Postoji i nekoliko lokacija gdje je autobusna stanica postavljena nasred biciklističke staze, gdje se postavlja pitanje odobravanja takvih radova i puštanje biciklističkog prometa na takvim prometnicama (slika 5.14). Kao dobar primjer može se navesti Radnička cesta gdje je vođenje biciklističkih staza u zoni autobusnog stajališta uzeto u obzir prilikom planiranja prometnice i izvedeno na pravilan način.

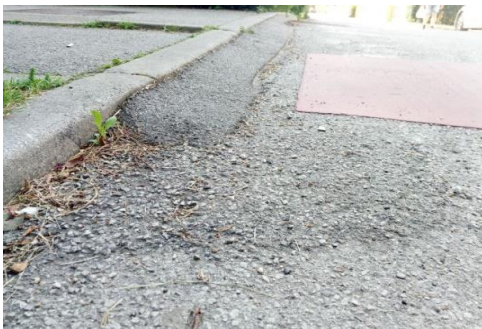
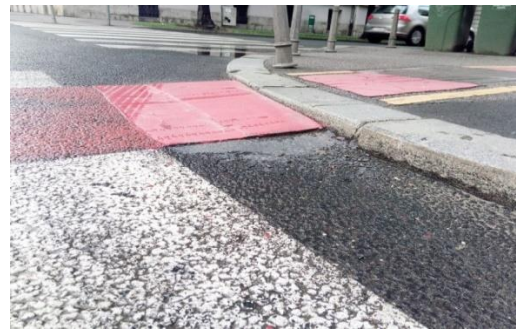
Rubnjake bi trebalo graditi u razini kolnika, a one koje ne odstupaju previše od propisane visine prepraviti na način da se izgrade mini rampe od asfaltnog ili betonskog materijala, kao što je slučaj na nekim lokacijama u Zagrebu (slika 6.5). Na pješačkim otocima bi trebalo izbjegavati postavljanje rubnjaka na putanji biciklističke staze. Isto tako trebalo bi izbjegavati lošu praksu djelomičnog spuštanja rubnjaka samo na jednoj strani ili jednom smjeru biciklističke staze.
