# Analiza rješenja željezničko-cestovnih prijelaza između Lovinca i Gračaca

**Undergraduate thesis / Završni rad**

**ANALYSIS OF LEVEL CROSSING SOLUTIONS BETWEEN  
LOVINAC AND GRAČAC**

Promatrano je 11 ŽCP-a na pruzi M604 Oštarije-Gospić-Knin-Split između Lovinca i Gračaca, od kojih je jedan pješački prijelaz. Terenskim istraživanjem navedenih prijelaza, ispitani su načini osiguranja svakog ŽCP-a. Analizom postojećih nedostataka i propusta, predložene su i konkretne mjere poboljšanja trenutnog stanja u svrhu podizanja razine sigurnosti na navedenim prijelazima.

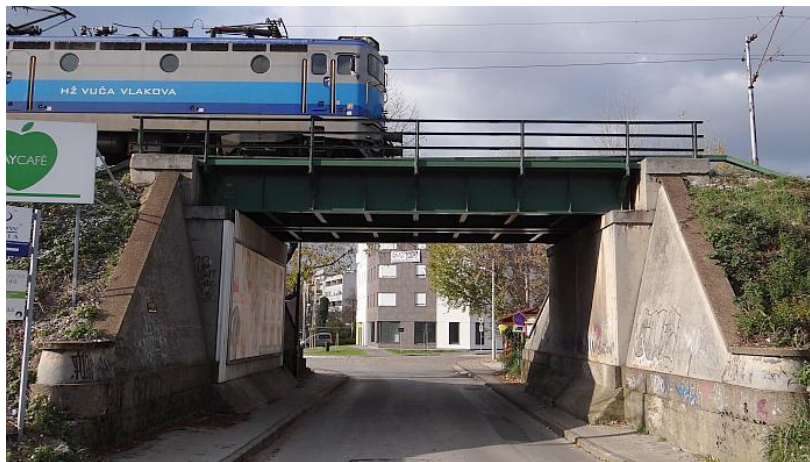
**Slika 1.** Primjer križanja željezničke pruge i cestovne prometnice izvan razine

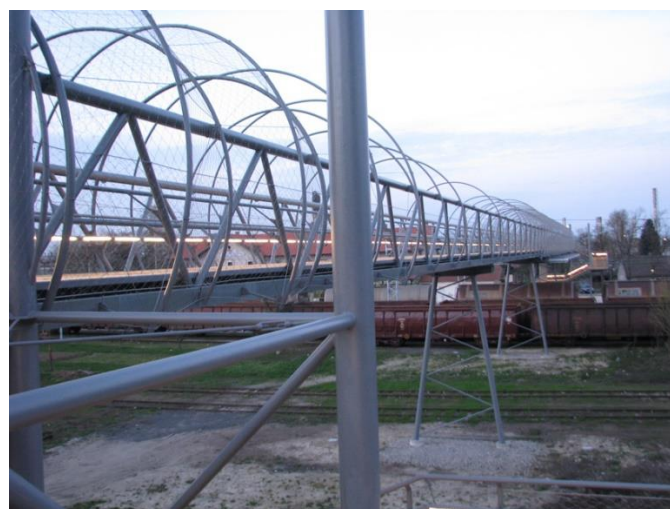
**Slika 2.** Primjer križanja željezničke pruge i pješačke staze izvan razine

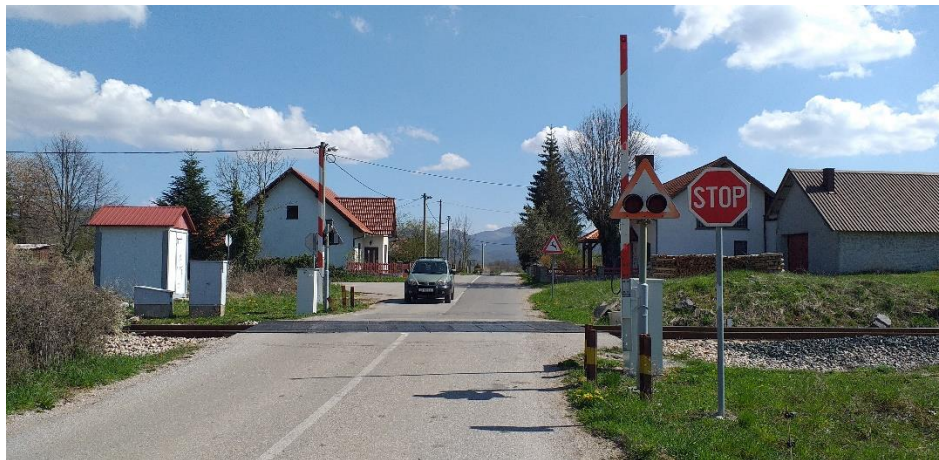
Slika 3. Primjer željezničko-cestovnog prijelaza u istoj razini

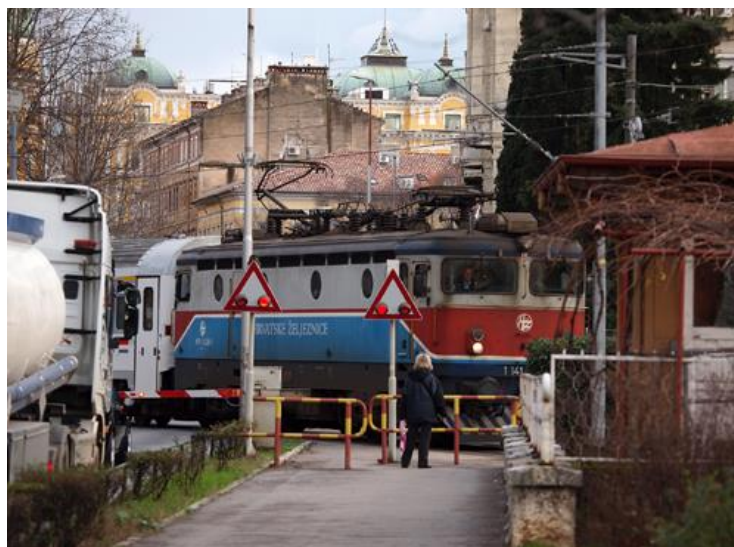
Slika 4. Primjer pješačkog prijelaza u istoj razini  
Izvor: [http://www.hzinfra.hr/?page\\_id=7751](http://www.hzinfra.hr/?page_id=7751) (03.05.2019)

Uvjeti za svođenje željezničke pruge i pješačkih staza u istoj razini (Slika 4.):

- Mjesto križanja željezničke pruge i pješačke staze u istoj razini određuje se ovisno o razvrstavanju željezničke pruge, dopuštenoj infrastrukturnoj brzini na željezničkoj pruzi, topografskim i urbanističkim uvjetima te mjesnim prilikama na mjestu križanja.
- Hodnik pješačke staze na pješačkom prijelazu preko pruge mora biti u istoj razini s gornjim rubovima tračnica u kolosijeku.
- Novosagrađeni pješački prijelaz preko pruge mora biti izveden pod kutom od  $90^\circ$  u odnosu na željezničku prugu.
- Iznimno, kada to uvjetuju topografski i urbanistički uvjeti, pješački prijelaz preko pruge smije biti izveden i pod kutom manjim od  $90^\circ$  u odnosu na željezničku prugu, do najmanje  $60^\circ$ .<sup>9</sup>

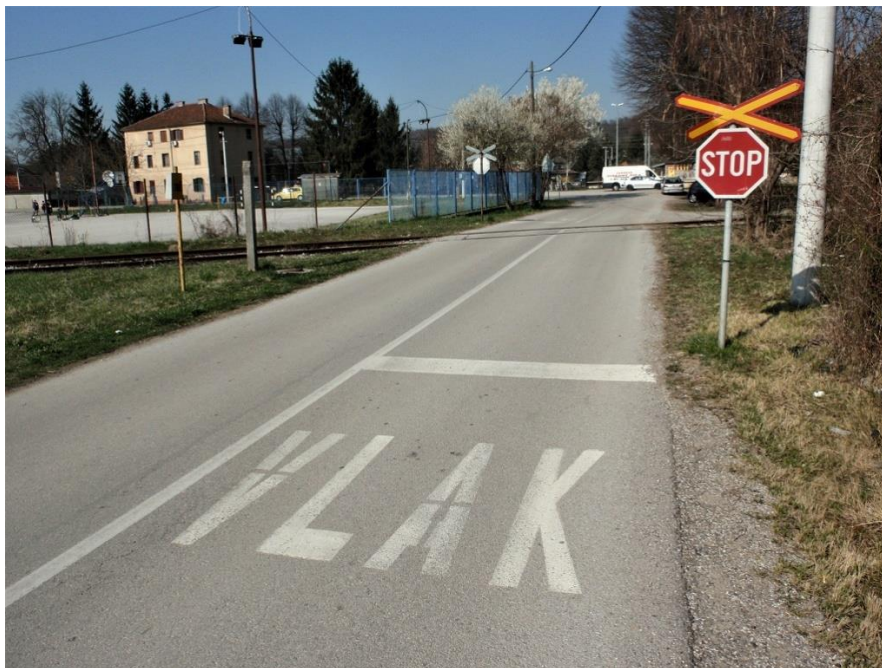
**Slika 5.** Primjer pasivnog načina osiguranja željezničko-cestovnog prijelaza  
Izvor: <http://www.zeleznice.in.rs:8080/forum/viewtopic.php?t=634&start=140> (03.05.2019.)

Pasivnim osiguranjem smatra se svaki prijelaz koji je opremljen bilo kojim znakom upozorenja, uređajima ili nekom drugom zaštitnom opremom koja je stalna i koja se ne mijenja u ovisnosti o bilo kojoj prometnoj situaciji.<sup>13</sup> Odnosno, željezničko-cestovni prijelazi osigurani su prometnim znakovima i trokutom preglednosti, a pješački prijelazi osigurani su mimoilaznim ogradama i trokutom preglednosti.

Na pasivnim željezničko-cestovnim prijelazima u razini, sudionik u prometu je odgovoran za promatranje željezničke pruge i izravno prepoznavanje nailaska vlaka.<sup>14</sup> Na slici 5. prikazan je primjer pasivnog načina osiguranja željezničko-cestovnog prijelaza.

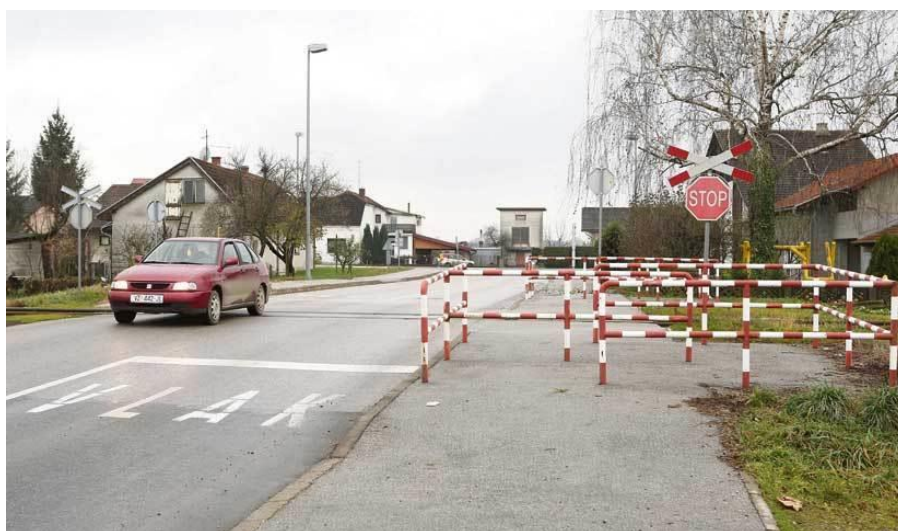
**Slika 9.** Primjer pasivnog osiguranja pješačkog prijelaza

Pješački prijelazi osigurani pasivnim načinom, osigurani su prometnim znakovima, mimoilaznim ogradama i trokutom preglednosti. Primjer takvog prijelaza prikazan je na slici 9.

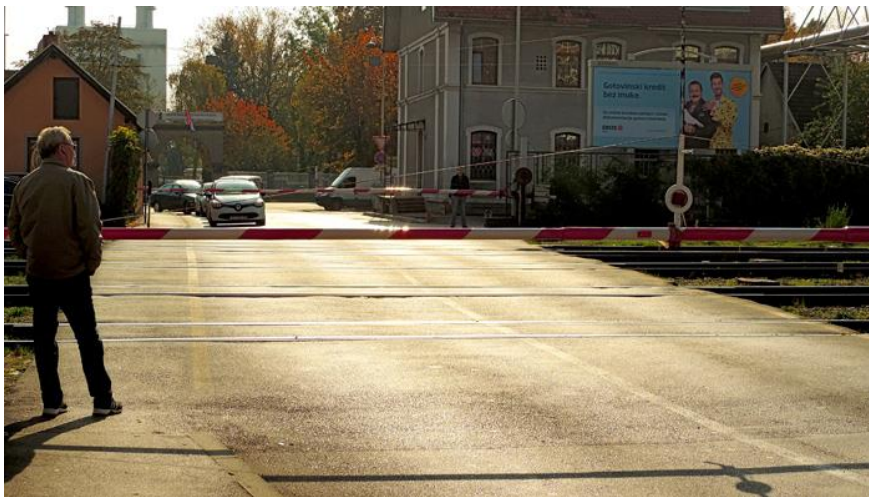
**Slika 12.** Primjer aktivnog osiguranja željezničko-cestovnog prijelaza sa banicima

Aktivnim osiguranjem željezničko-cestovnih prijelaza smatra se svaki način osiguranja koji reagira promjenom svog stanja pri nailasku vlaka. Kod takvog načina osiguranja postoje različiti uređaji i znakovi koji štite željezničko-cestovni prijelaz, kao što su svjetlosni signali, zvučni signali, branici ili polubranici.

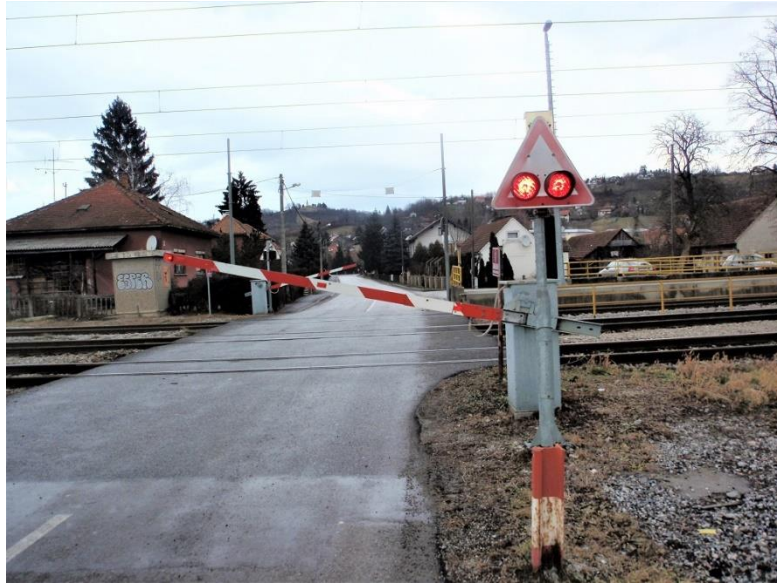
**Slika 13.** Primjer osiguranja željezničko-cestovnog prijelaza svjetlosno-zvučnim signalima i polubranicama  
 Izvor: <http://www.zeleznice.in.rs:8080/forum/viewtopic.php?t=634&start=140>(03.05.2019.)

Uključivanje svjetlosnih i zvučnih signala, te spuštanje i dizanje motki polubranika, obavlja se automatski nailaskom vlaka na uključne i isključne točke. Primjer osiguranja željezničko-cestovnog prijelaza na jednokolosiječnoj pruzi prikazan je na slici 14. Vlak kontaktima k1, k11 ili k2, k12 uključuje trepćuću svjetlost i zvono na cestovnim signalima. Dvije signalne svjetiljke trepću naizmjenice, 60 treptaja u minuti. Zvono je na istom stupu sa svjetiljkama. Svjetla se isključuju 5 sekundi nakon što zadnja osovina vagona prijeđe preko tračničkog kontakta k3.<sup>24</sup>

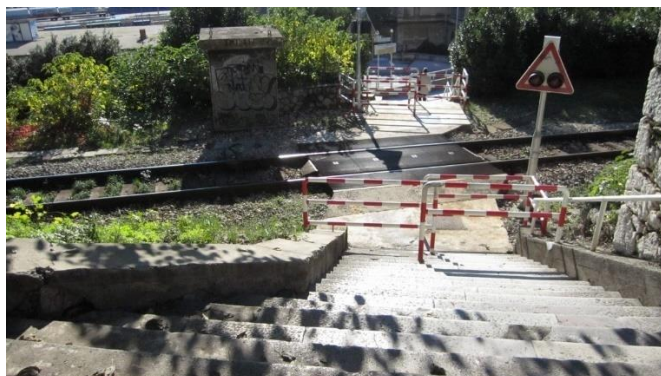
**Slika 16.** Pješački prijelaz sa mimoilaznim ogradama i svjetlosno-zvučnim signalima

Pješački prijelazi osigurani aktivnim načinom osiguranja, osim mimoilaznih ograda i trokuta preglednosti, imaju i svjetlosno-zvučne signale koji pješacima signaliziraju dolazak vlaka (Slika 16.).

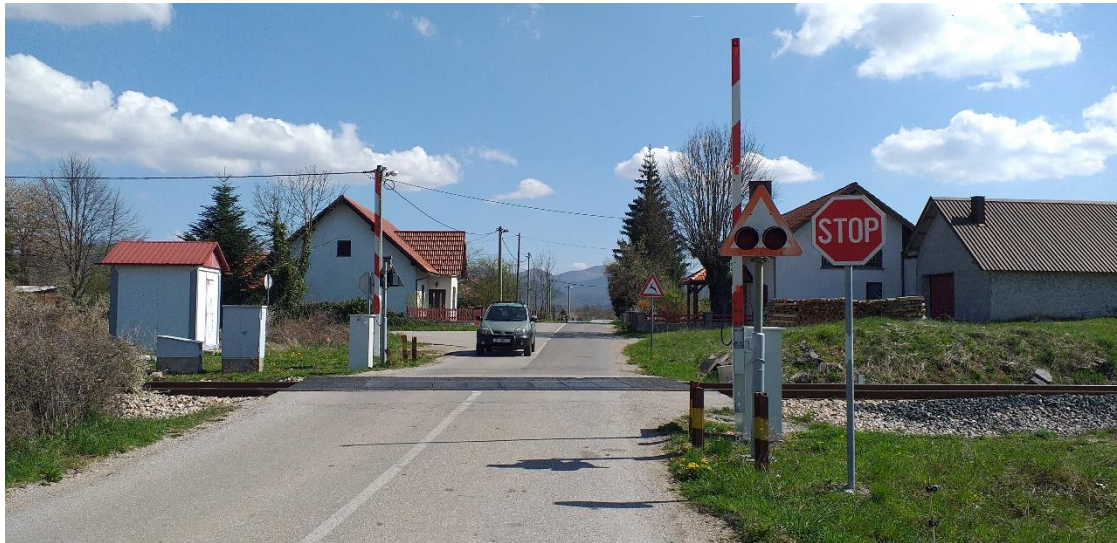
Željezničko-cestovni prijelaz Lovinac-kolodvor nalazi se u 144+441 kilometru. Osiguran je svjetlosno-zvučnim signalima, te polubranicama s kojima se rukuje iz kolodvora Lovinac (Slika 19 i Slika 20.). Iako osiguran signalno-sigurnosnim uređajima, navedeni željezničko-cestovni prijelaz nije u nikakvoj ovisnosti sa nailazećim vlakovima, osim isključnih točaka (Slika 21.), pomoću kojih vlak isključuje svjetlosno-zvučne signale i podiže polubranike nakon što zadnja osovina zadnjeg vagona prijeđe preko njih. Svjetlosno-zvučne signale i polubranike uključuje i spušta prometnik vlakova prije samog nailaska vlaka. To je ujedno i najveći problem ovoga željezničko-cestovnog prijelaza, budući da se sva odgovornost stavlja na prometnika.

**Slika 19.** Željezničko-cestovni prijelaz Lovinac-kolodvor iz smjera sjevera

**Slika 20.** Željezničko-cestovni prijelaz Lovinac-kolodvor iz smjera juga

**Slika 21.** Isključne točke željezničko-cestovnog prijelaza Lovinac-kolodvor

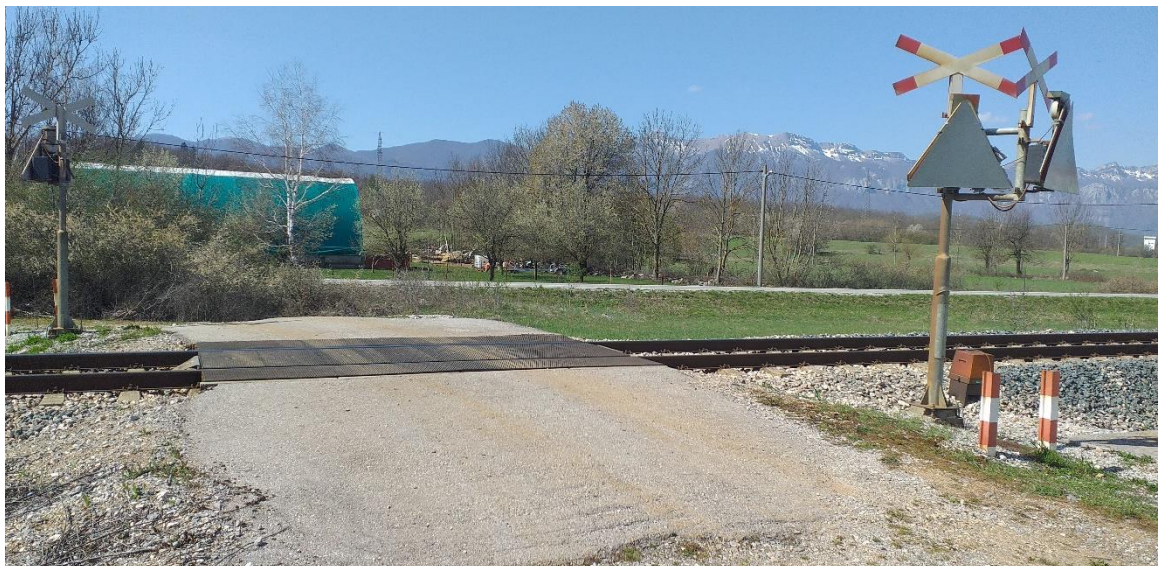
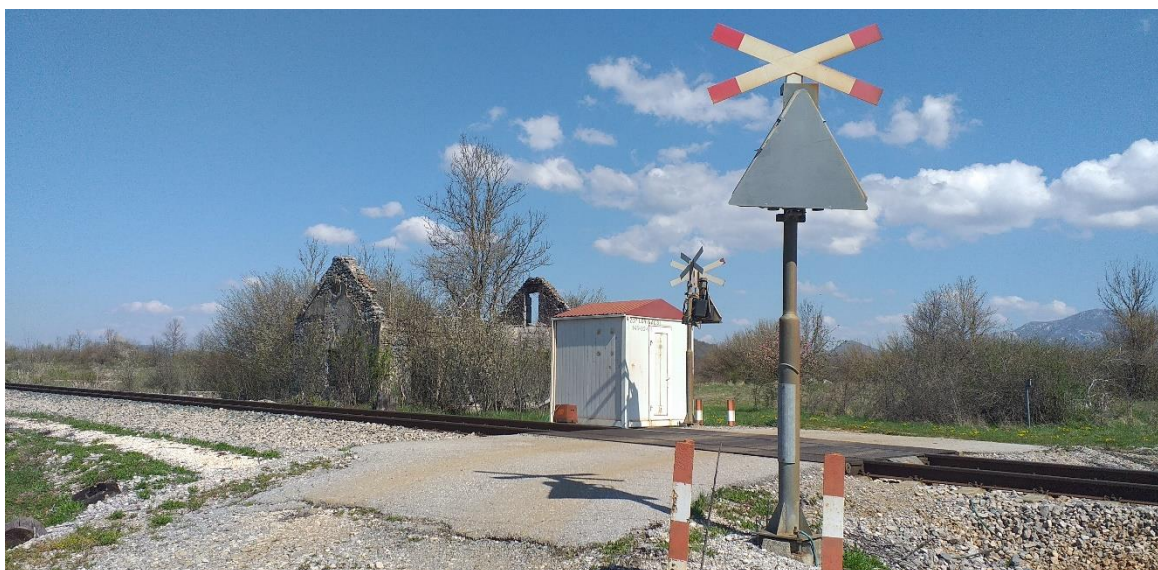
Željezničko-cestovni prijelaz Lovinac 3 nalazi se u 145+324 kilometru. Osiguran je samo „Andrijinim križom“ (Slika 22. i Slika 23.).

Slika 22. Željezničko-cestovni prijelaz Lovinac 3 iz smjera sjevera

Slika 23. Željezničko-cestovni prijelaz Lovinac 3 iz smjera juga

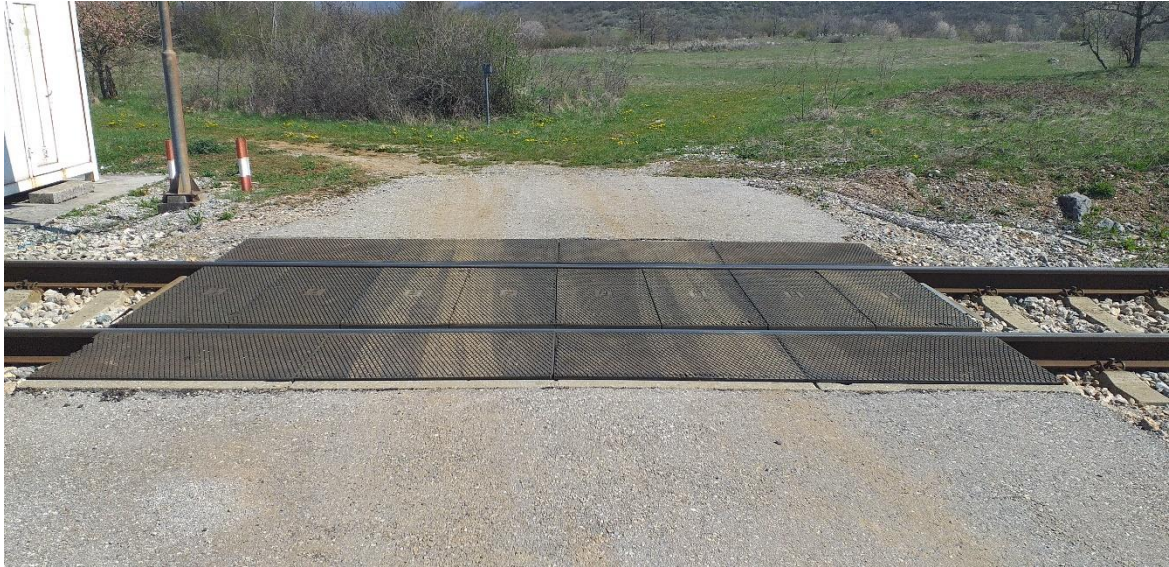
Sami prilaz prijelazu je asfaltiran, te je postavljena podloga tvrtke „STRAIL“, dok je prilazna cesta sa jedne i druge strane makadamska cesta, budući da se tim prijelazom koriste stanovnici za prijelaz poljoprivrednim vozilima u svoja polja (Slika 24.). Sa jedne i druge strane blagi je uspon prema pruzi koji može otežati prijelaz vozilima. Uz to, kućica sa uređajem cestovnog prijelaza otežava preglednost na prugu ukoliko se ide iz smjera sjevera (Slika 25.).

**Slika 24.** Prikaz podloge na željezničko-cestovnom prijelazu Lovinac 3

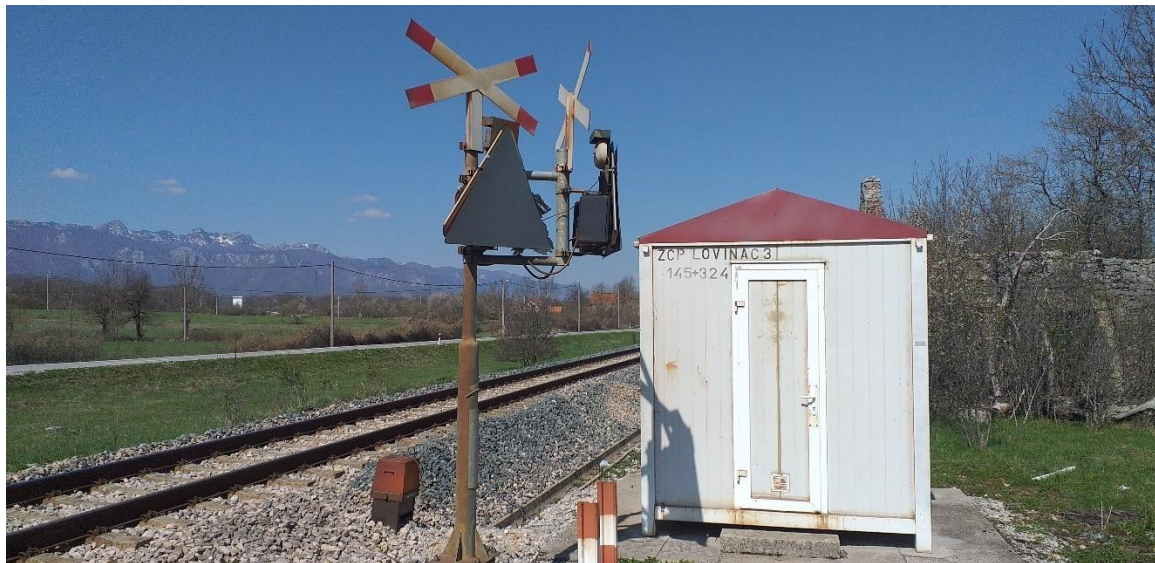
**Slika 25.** Otežana preglednost na prugu iz smjera sjevera

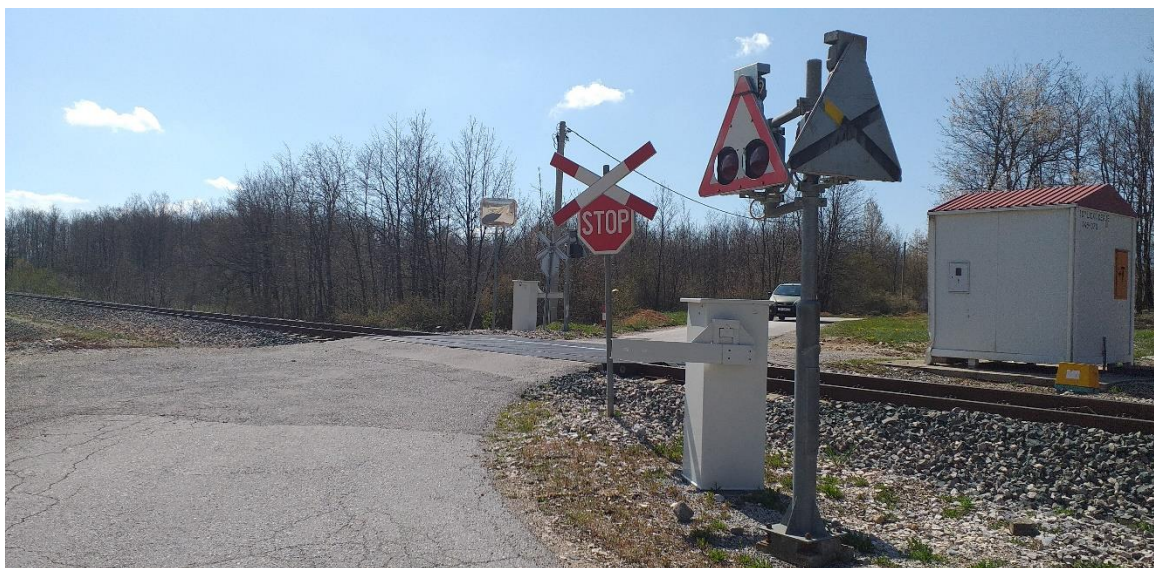
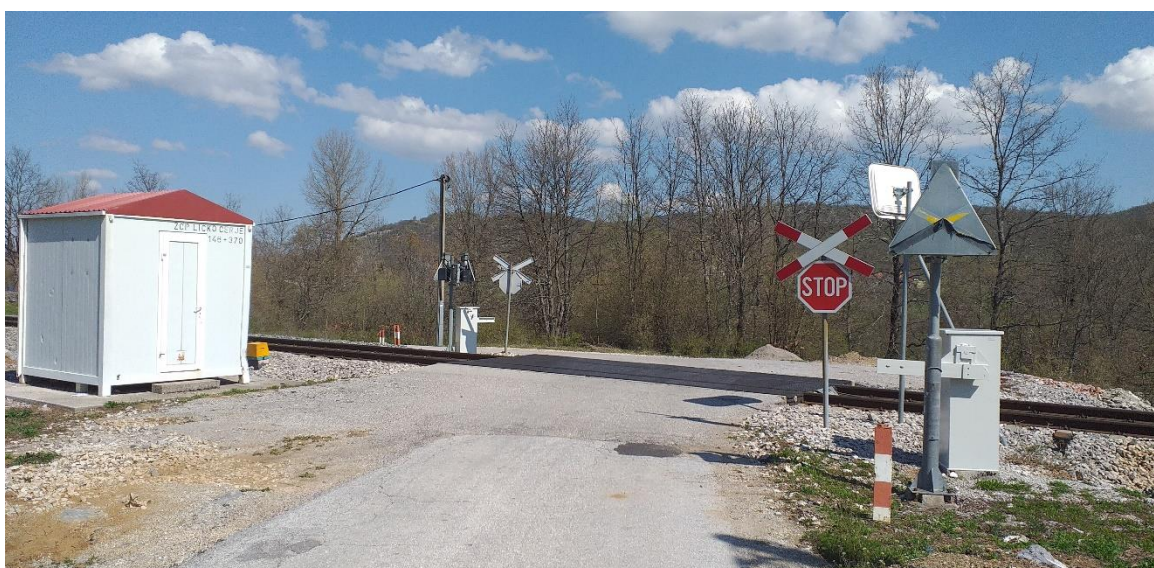
Željezničko-cestovni prijelaz Ličko Cerje nalazi se u 146+370 kilometru. Osiguran je prometnim znakom „Stop“ i „Andrijinim križom“ (Slika 26. i Slika 27.). Prilazna cesta je asfaltirana sa obje strane pruge, te je postavljena gumena podloga tvrtke „STRAIL“. Zbog nepovoljnog kuta križanja ceste i željezničke pruge, postavljeno je prometno zrcalo, vidljivo na slici 26., kako bi se olakšao pregled na prugu. Kućica sa uređajem željezničko-cestovnog prijelaza u ovom slučaju ne ometa pregled na prugu.

**Slika 26.** Željezničko-cestovni prijelaz Ličko Cerje iz smjera sjevera

**Slika 27.** Željezničko-cestovni prijelaz Ličko Cerje iz smjera juga

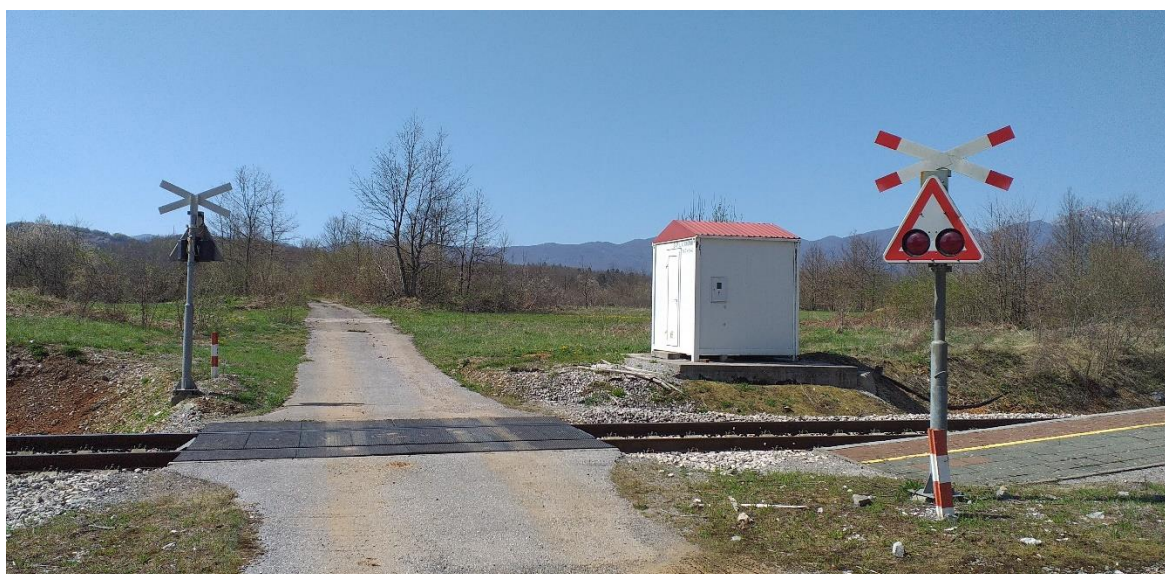
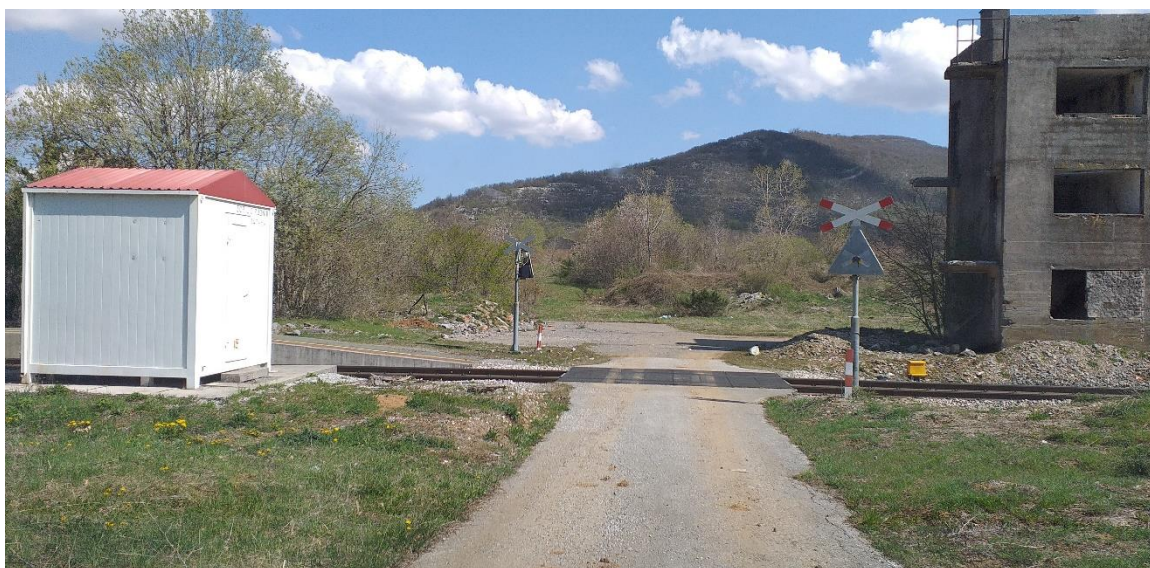
Željezničko-cestovni prijelaz Ličko Cerje-rudnik nalazi se u 147+640 kilometru. Osiguran je „Andrijinim križom“ (Slika 28. i Slika 29.). Prilazna cesta je asfaltirana, ali neodržavana, te je postavljena podloga tvrtke „STRAIL“. U neposrednoj blizini željezničko-cestovnog prijelaza nalazi se stajalište Ličko Cerje, koje je sagrađeno za vrijeme posljednje rekonstrukcije pruge, ali je izvan uporabe, odnosno na tom stajalištu se ne zaustavljaju vlakovi. Prijelazom se koriste stanovnici za prijelaz poljoprivrednim vozilima.

**Slika 28.** Željezničko-cestovni prijelaz Ličko Cerje-rudnik iz smjera sjevera

**Slika 29.** Željezničko-cestovni prijelaz Ličko Cerje-rudnik iz smjera juga

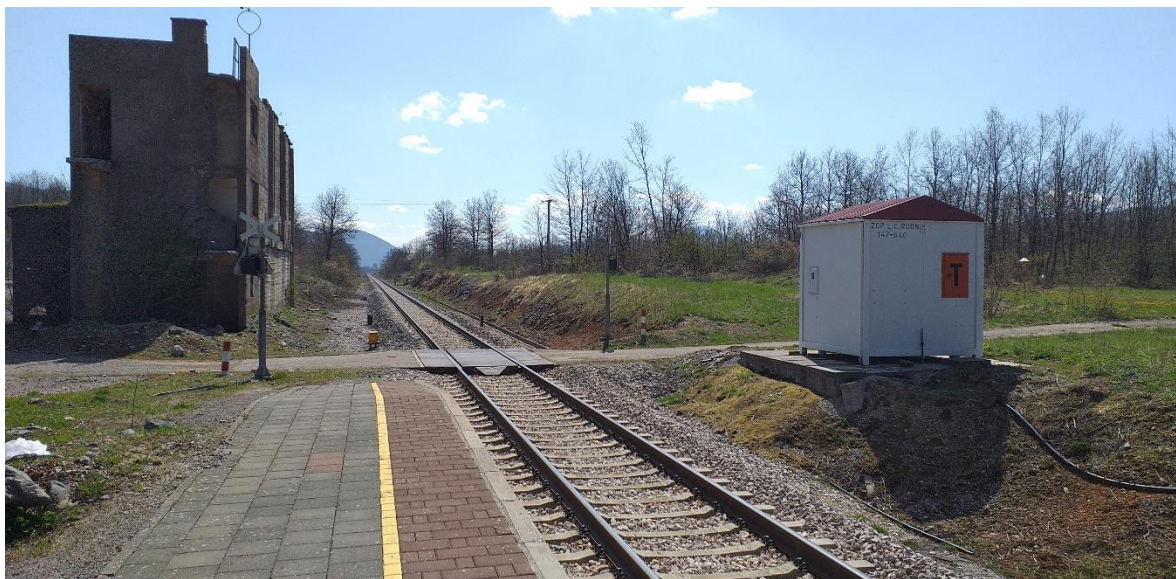
Kućica sa uređajem željezničko-cestovnog prijelaza i stara ruševina smanjuju preglednost na prugu, što je ujedno i najveći nedostatak ovog prijelaza (Slika 30.).

**Slika 30.** Prikaz objekata koji ometaju pregled na prugu

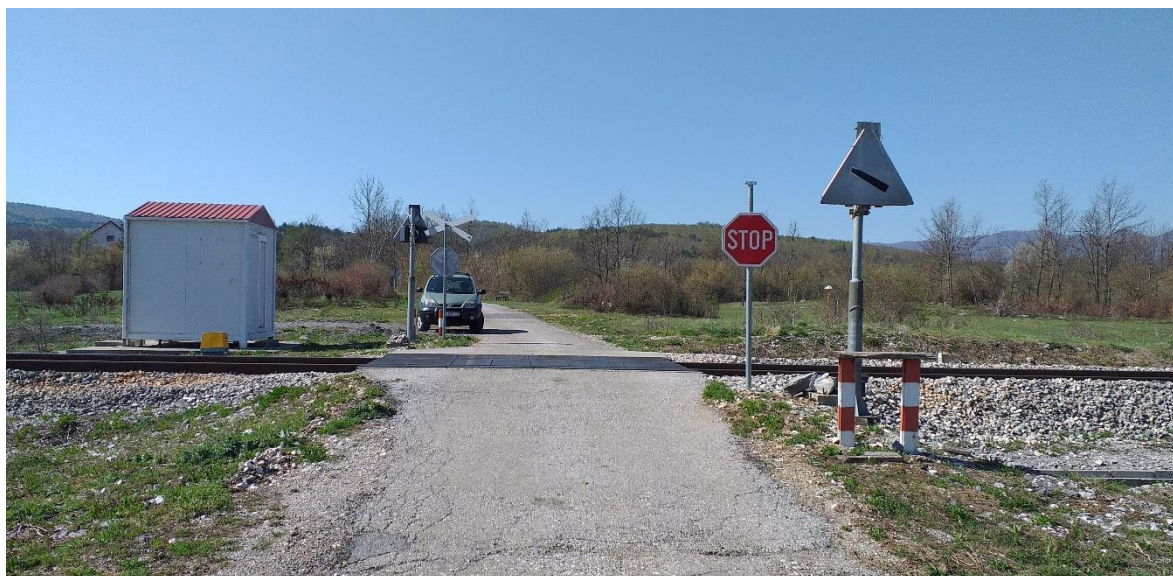
Željezničko-cestovni prijelaz Ričice nalazi se u 149+061 kilometru. Osiguran je prometnim znakom „Stop“ i „Andrijinim križom“, koji na jednoj strani nije postavljen (Slika 31. i Slika 32.). Prilazna cesta je asfaltirana i postavljena je podloga tvrtke „STRAIL“, vidljiva na slici 33. Sa sjeverne strane blagi je uspon prema pruzi, koji može otežati prijelaz preko pruge

Slika 31. Željezničko-cestovni prijelaz Ričice iz smjera sjevera

Slika 32. Željezničko-cestovni prijelaz Ričice iz smjera juga

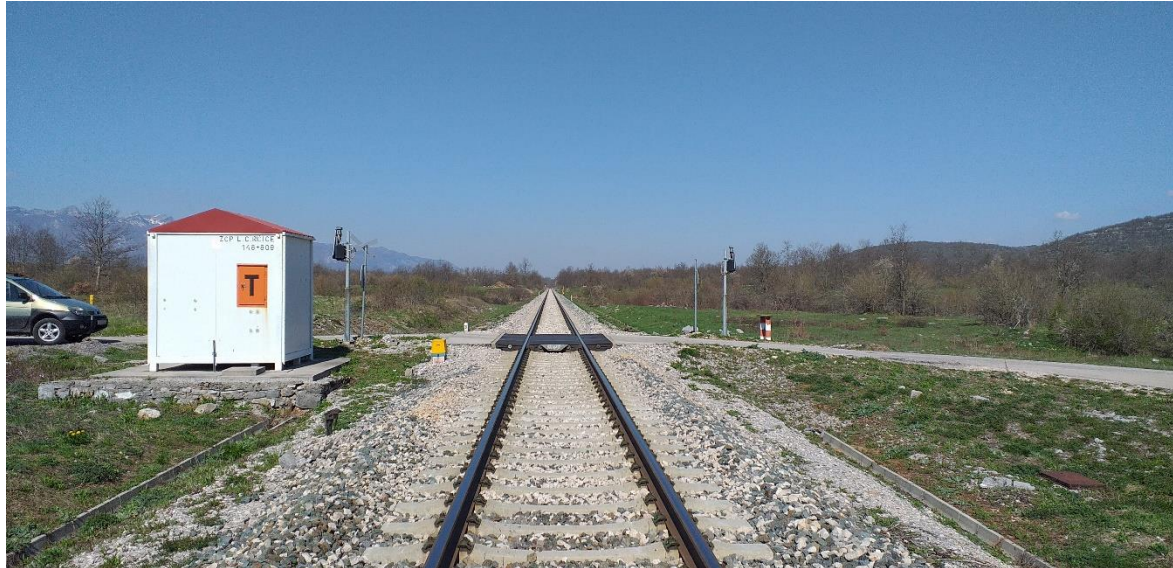
Osim kućice sa uređajem željezničko-cestovnog prijelaza koja ometa pregled na prugu sa južne strane (Slika 34.), sve je izvedeno da se na siguran način omogući prijelaz preko pruge.

**Slika 34.** Kućica sa uređajem ŽCP-a ometa preglednost na prugu

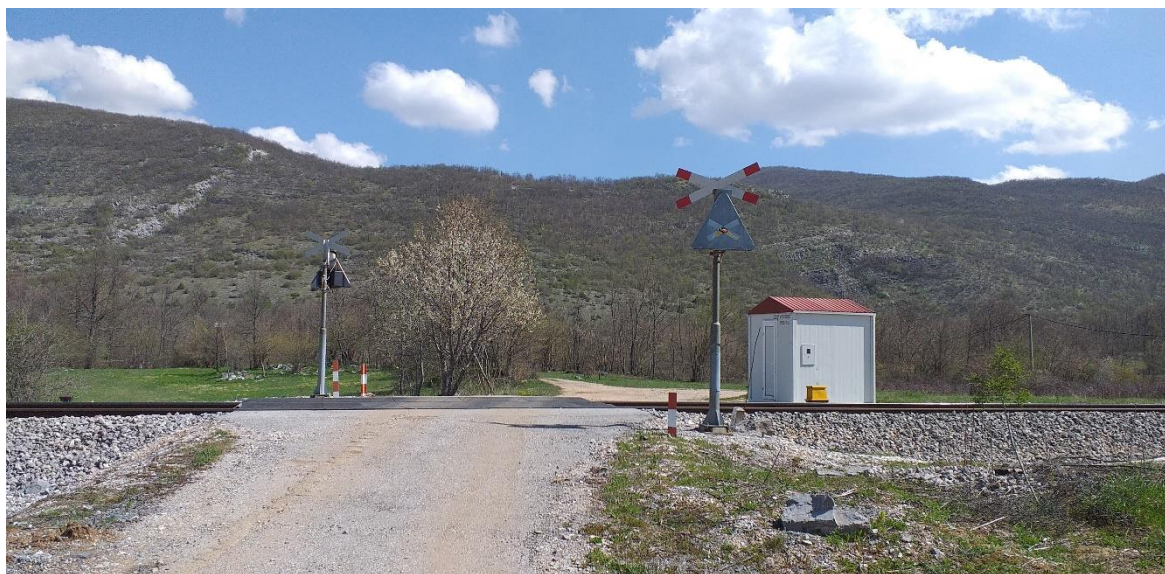
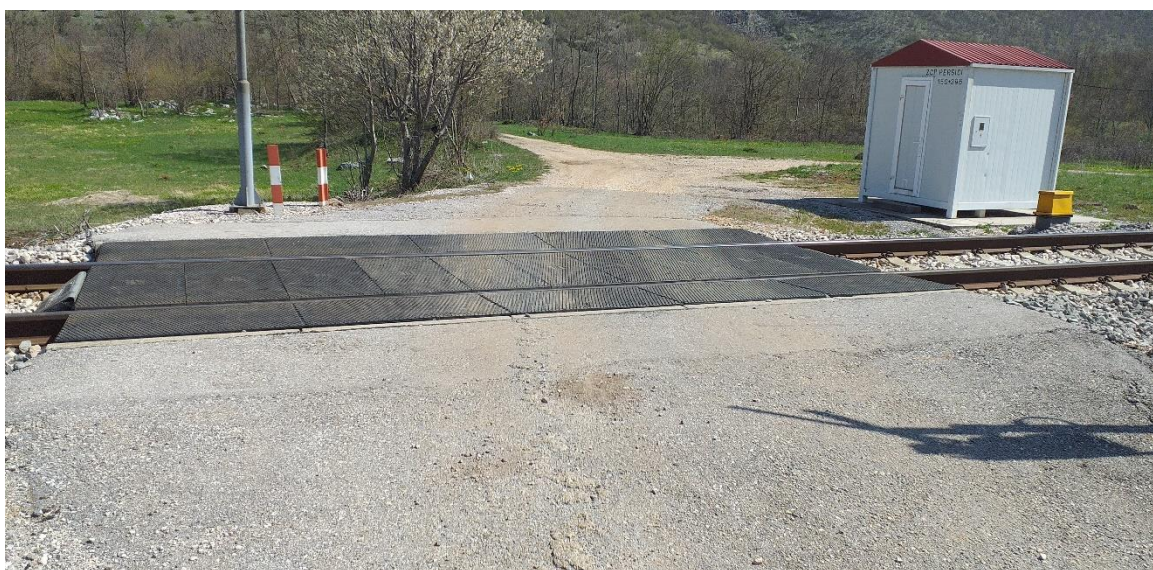
Željezničko-cestovni prijelaz Peršići nalazi se u 150+396 kilometru. Osiguran je „Andrijinim križom“ (Slika 35.). Prilazne ceste su makadamske ceste, dok je sami prilaz prijelazu asfaltiran, te je postavljena podloga tvrtke „STRAIL“ (Slika 36.). I sa jedne i sa druge strane je blagi uspon koji može otežati prijelaz preko pruge, no s obzirom da je preglednost na prugu dobra sa jedne i druge strane, prijelaz omogućava siguran i nesmetan prijelaz cestovnih vozila preko pruge.

Slika 35. Željezničko-cestovni prijelaz Peršići iz smjera juga

Slika 36. Prikaz podloge na ŽCP-u Peršići

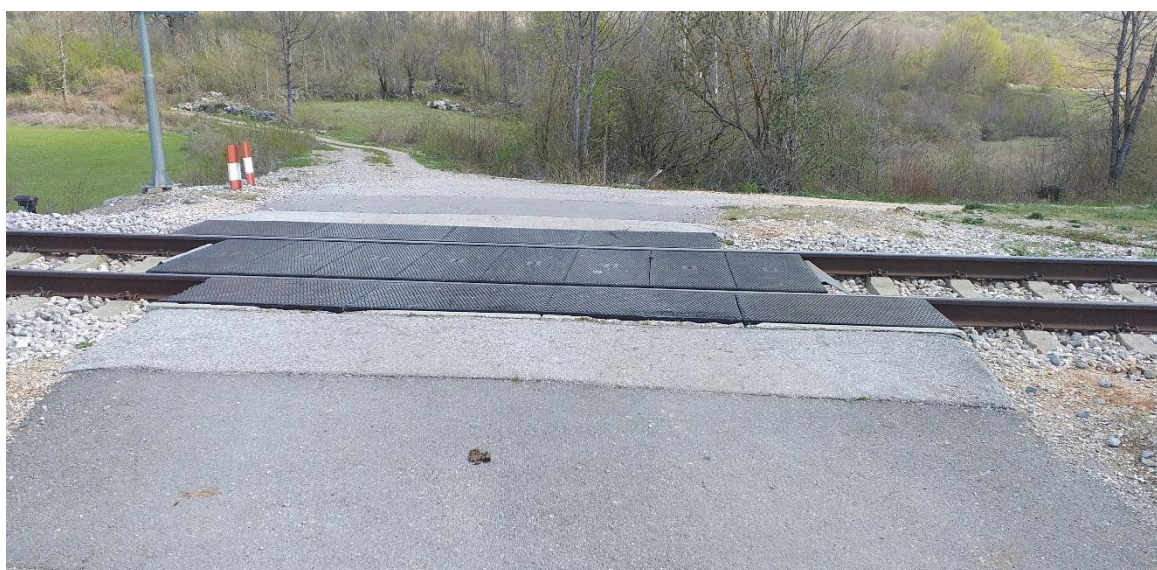
Željezničko-cestovni prijelaz Ričice 2 nalazi se u 151+797 kilometru. Osiguran je „Andrijinim križom“ (Slika 37.). Prilazna cesta sa jedne strane je asfaltirana, dok se sa druge strane granaju dvije makadamske ceste koje vode do obližnjih kuća, te je postavljena podloga tvrtke „STRAIL“ (Slika 38.). Sa sjeverne strane blagi je uspon prema pruzi koji može otežati prijelaz preko pruge. Kućica sa uređajem željezničko-cestovnog prijelaza smanjuje preglednost na prugu sa južne strane.

Slika 37. Željezničko-cestovni prijelaz Ričice 2 iz smjera juga

Slika 38. Prikaz izvedbe podloge na ŽCP-u Ričice 2

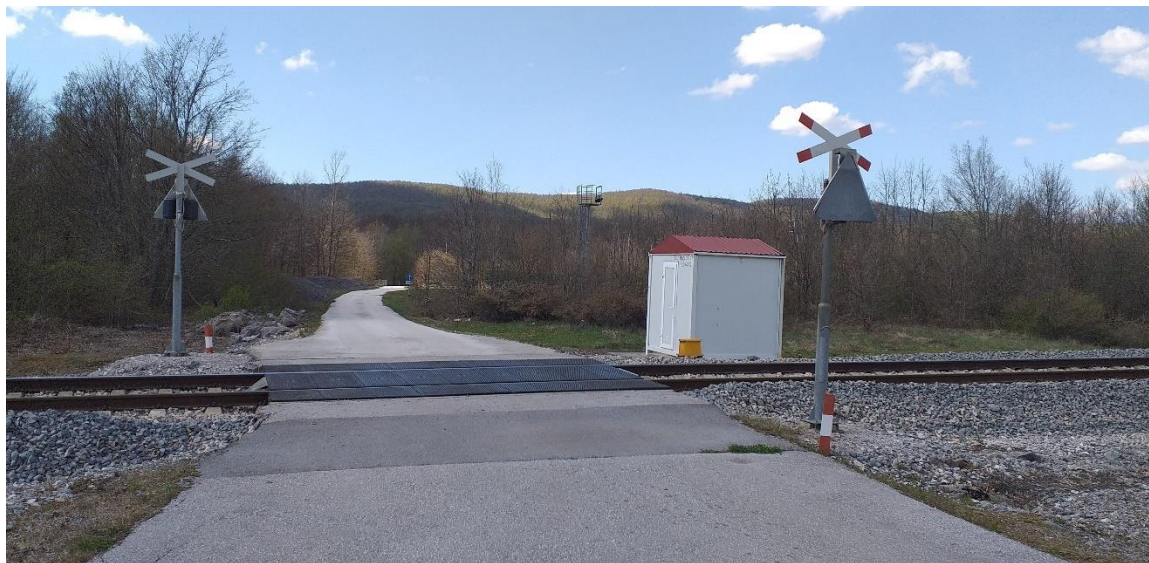
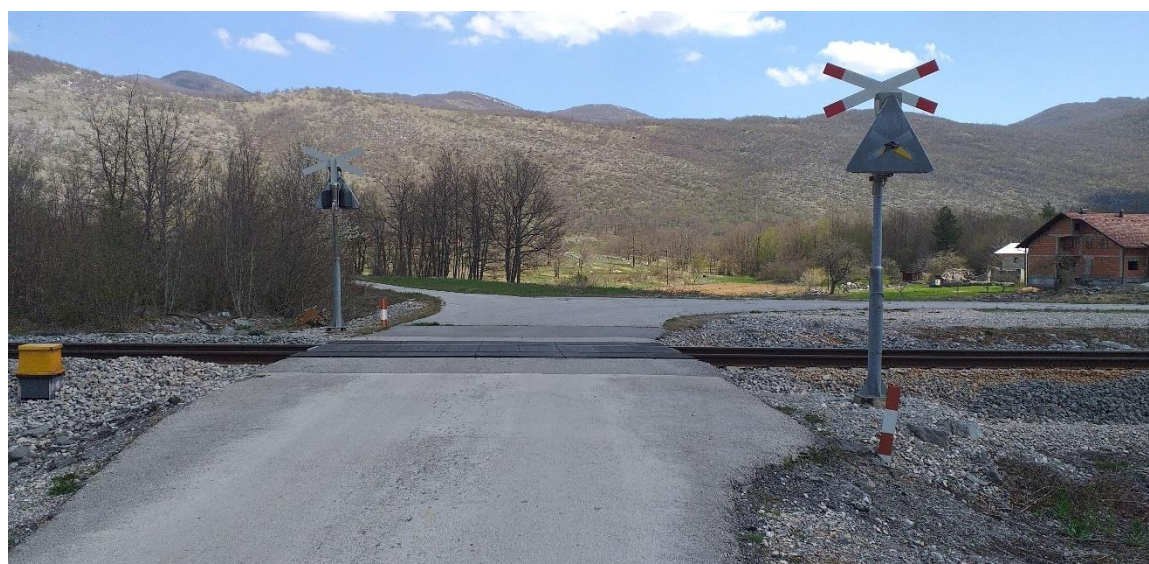
Željezničko-cestovni prijelaz Ričice 3 nalazi se u 153+472 kilometru. Osiguran je „Andrijinim križom“ (Slika 39. i Slika 40.). Prilazne ceste su asfaltirane i postavljena je podloga tvrtke „STRAIL“. Osim kućice sa uređajem željezničko-cestovnog prijelaza, koja smanjuje preglednost na prugu sa južne strane, ne postoji ništa što bi onemogućilo siguran i nesmetan prijelaz cestovnih vozila.

**Slika 39.** Željezničko-cestovni prijelaz Ričice 3 iz smjera sjevera

**Slika 40.** Željezničko-cestovni prijelaz Ričice 3 iz smjera juga

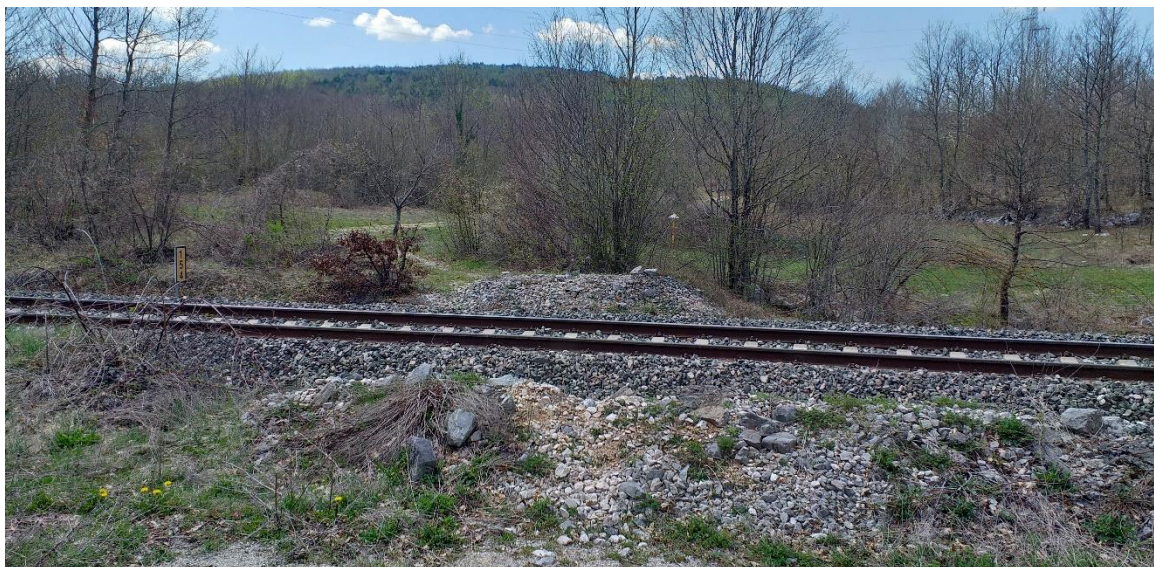
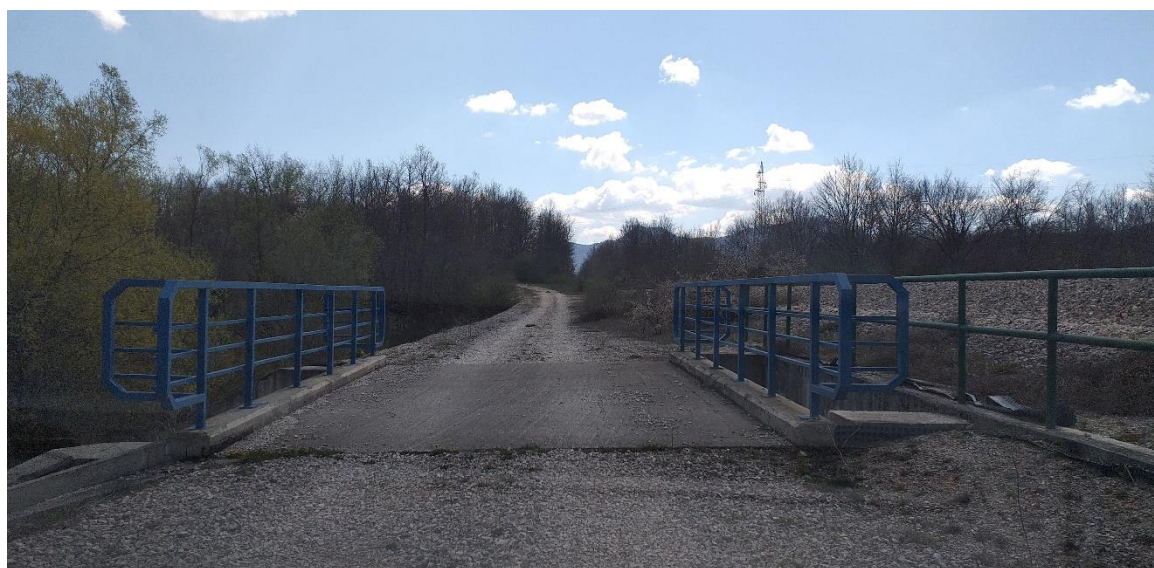
Također, na ovaj željezničko-cestovni prijelaz je sveden i željezničko-cestovni prijelaz u 154 kilometru (Slika 41.), zbog čega je izgrađena prilazna makadamska cesta i most (Slika 42.).

**Slika 41.** Prikaz ukinutog željezničko-cestovnog prijelaza

**Slika 42.** Most i prilazna cesta do ukinutog željezničko-cestovnog prijelaza

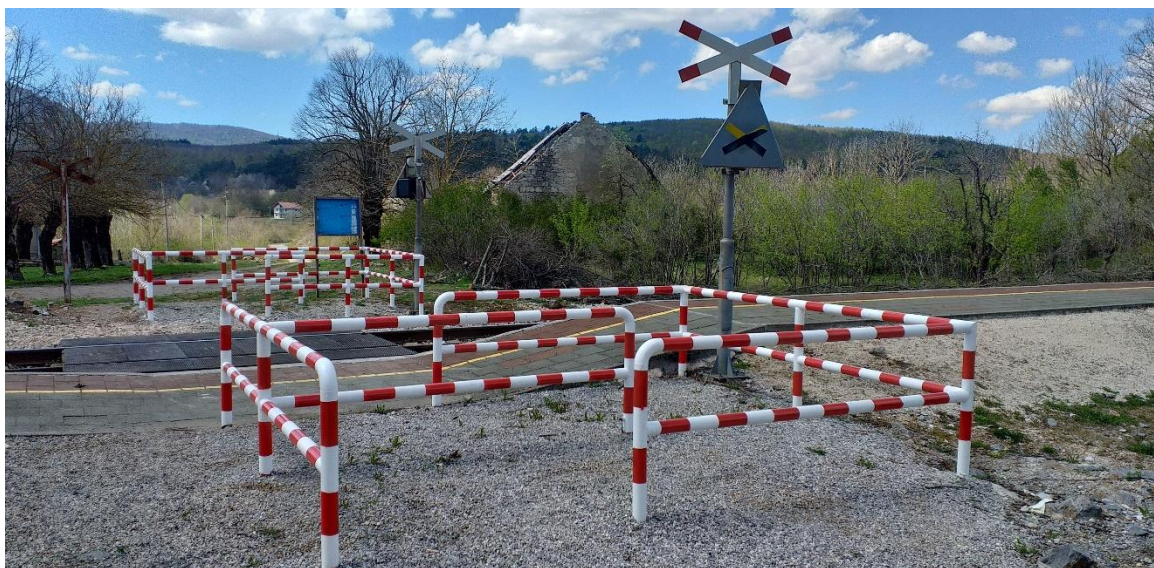
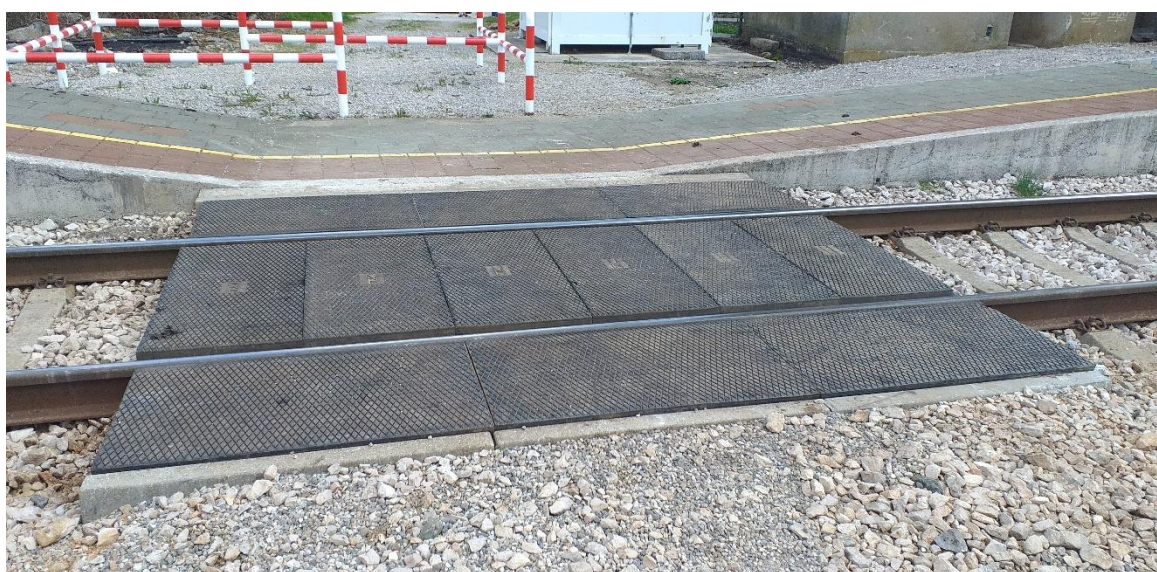
Pješački prijelaz Štikada nalazi se u 155+320 kilometru, te na samom stajalištu, koji je izvan uporabe. Osiguran je „Andrijinim križom“ i novosagrađenim mimoilaznim ogradama (Slika 43.). Postavljena je gumena podloga tvrtke „STRAIL“ (Slika 44.). U neposrednoj blizini pješačkog prijelaza postavljeni su bukobrani, koji u manjoj mjeri smanjuju preglednost na prugu iz smjera sjevera. Ostatak prijelaza je izveden na način koji omogućuje siguran prijelaz pješaka preko pruge.

Slika 43. Pješački prijelaz Štikada

Slika 44. Prikaz podloge tvrtke „STRAIL“ na pješačkom prijelazu Štikada

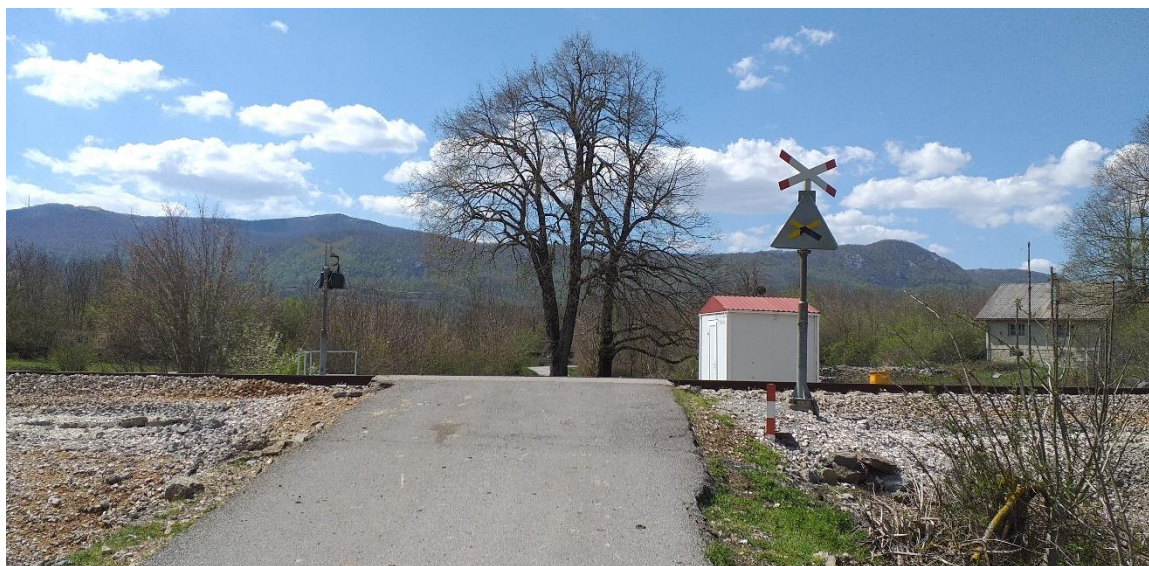
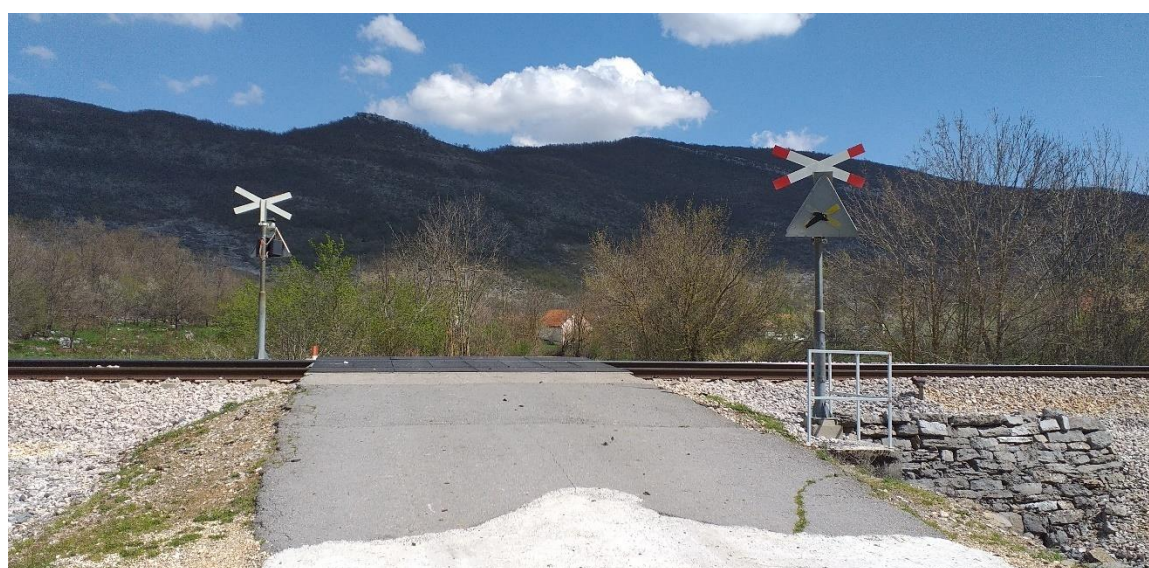
Željezničko-cestovni prijelaz Štikada nalazi se u 156+621 kilometru. Osiguran je „Andrijinim križom“ (Slika 45. i Slika 46.). Prilazne ceste su asfaltirane, te je postavljena podloga tvrtke „STRAIL“. Uspon prema pruzi nešto je oštiji u usporedbi sa nekoliko prijašnjih situacija, te je samim time i prijelaz preko pruge otežan. Uz to, sa južne strane je zbog kućice sa uređajem željezničko-cestovnog prijelaza smanjena preglednost na prugu koja je na tom mjestu u blagom luku, što dodatno otežava situaciju.

Slika 45. Željezničko-cestovni prijelaz Štikada iz smjera sjevera

Slika 46. Željezničko-cestovni prijelaz Štikada iz smjera juga
