# Analiza rješenja željezničko-cestovnih prijelaza između Lovinca i Gračaca

**Undergraduate thesis / Završni rad**

**ANALYSIS OF LEVEL CROSSING SOLUTIONS BETWEEN  
LOVINAC AND GRAČAC**

Promatrano je 11 ŽCP-a na pruzi M604 Oštarije-Gospić-Knin-Split između Lovinca i Gračaca, od kojih je jedan pješački prijelaz. Terenskim istraživanjem navedenih prijelaza, ispitani su načini osiguranja svakog ŽCP-a. Analizom postojećih nedostataka i propusta, predložene su i konkretne mjere poboljšanja trenutnog stanja u svrhu podizanja razine sigurnosti na navedenim prijelazima.

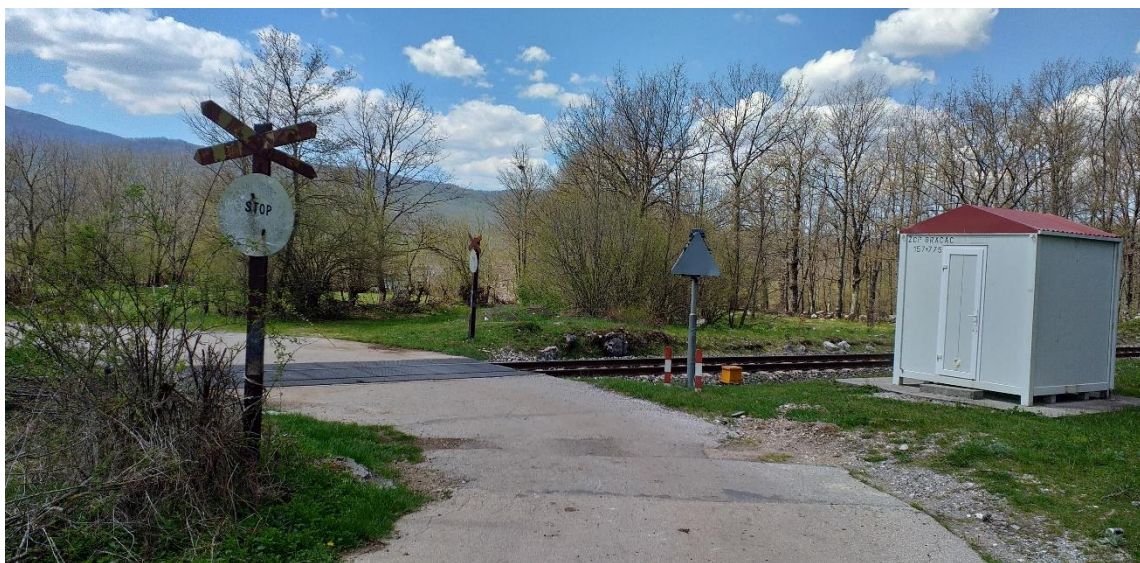
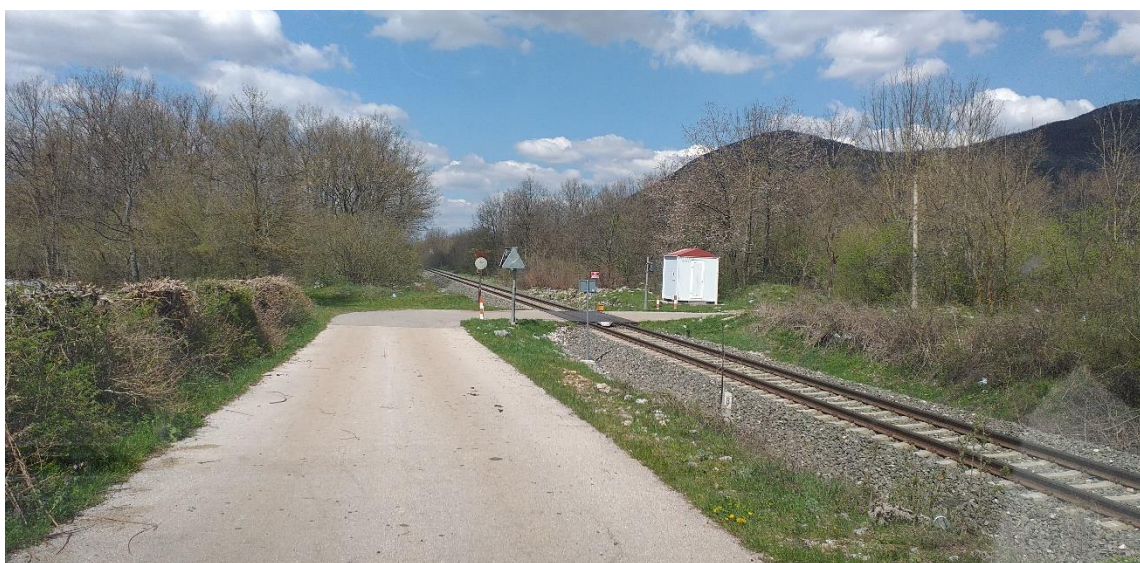
Željezničko-cestovni prijelaz Gračac nalazi se u 157+775 kilometru. Osiguranje ovog željezničko-cestovnog prijelaza trenutno su pohrdali prometni znak „Stop“ i „Andrijin križ“, koji su stari više od 20 godina (Slika 47.). Prilazne ceste su asfaltirane, te je postavljena podloga tvrtke „STRAIL“. Izvedba prilazne ceste prema željezničkoj pruzi je loša, pa je time i otežana preglednost na prugu (Slika 48.). Uz to, kućica sa uređajem željezničko-cestovnog prijelaza smanjuje preglednost dolazi li se na prijelaz sa sjeverne strane.

Slika 47. Željezničko-cestovni prijelaz Gračac iz smjera sjevera

Slika 48. Prikaz prilaza željezničko-cestovnom prijelazu Gračac
