Analiza i procjena rizika zrakoplovnih nesreća u slučaju otkaza komunikacijskog i navigacijskog sustava

Master's thesis / Diplomski rad

**ANALIZA I PROCJENA RIZIKA ZRAKOPLOVNIH NESREĆA U
SLUČAJU OTKAZA KOMUNIKACIJSKOG I NAVIGACIJSKOG
SUSTAVA**

**ANALYSIS AND RISK ASSESSMENT OF AIRCRAFT ACCIDENTS IN
CASE OF COMMUNICATION AND NAVIGATION SYSTEMS
FAILURE**

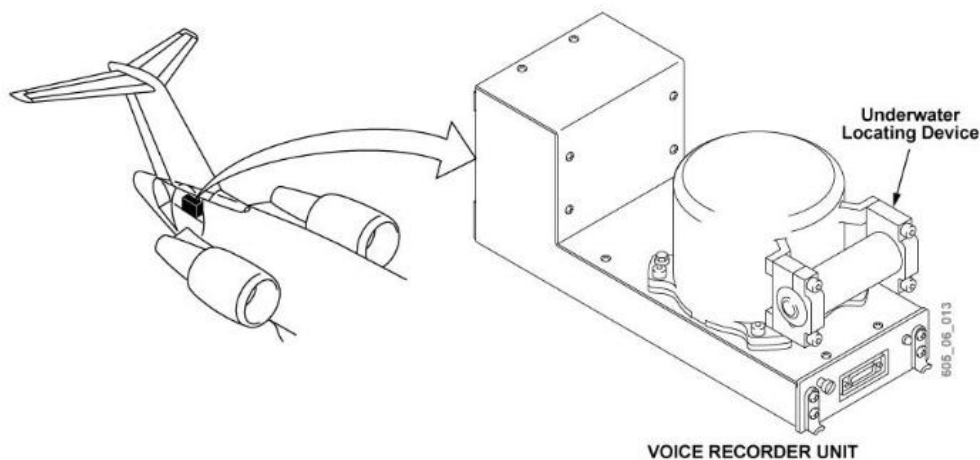
Slika 5: Lokacija na kojoj se nalazi snimač glasa u kokpitu, [8]

CVR je instaliran u odjeljku za prateću opremu i obojen je narančastom bojom radi brze identifikacije. Na jedinici je instaliran podvodni uređaj za lociranje, koji pomaže u pronalasku jedinice ako je potopljen. Uređaj sadrži zvučni signal, bateriju i prekidač aktiviran vodom. CVR počinje automatski snimati kada se električna energija primijeni na zrakoplov. Audio se snima na audio kanalima i pohranjuje u CVR memoriju. [8]

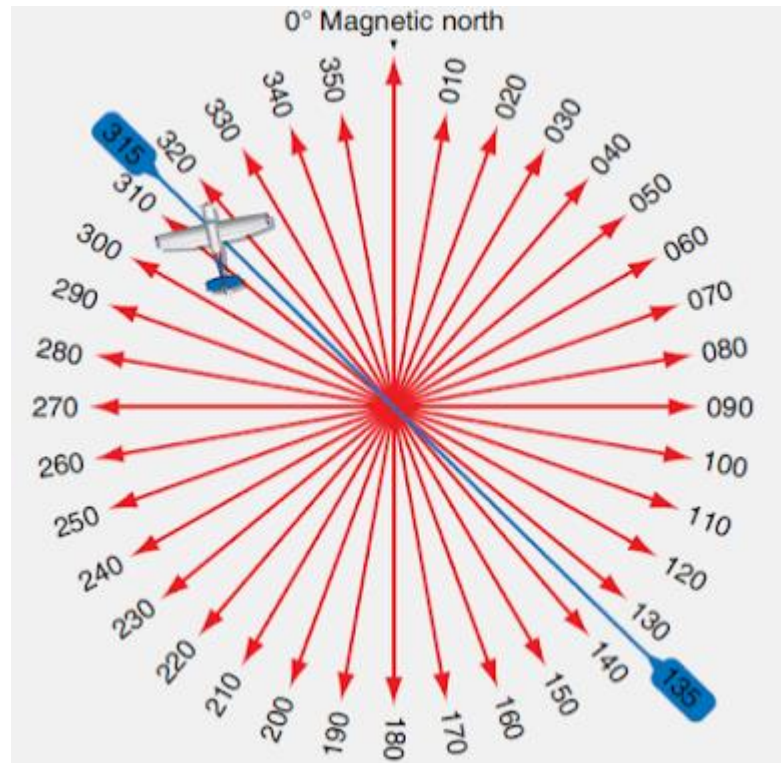
Slika 9: VOR sustav, [8]

Signali koje proizvodi VOR odašiljač šire se 360° od jedinice i koriste ih zrakoplovi za navigaciju do stanice i iz nje uz pomoć ugrađenih VOR prijemnika i instrumenata za prikaz. Radiovalovi se primaju sve dok je zrakoplov u dometu jedinice na zemlji i bez obzira na smjer putovanja zrakoplova što je prikazano na slici 9. Pilot pomoću VOR uređaja dobiva informacije na kojem se položaju zrakoplov nalazi, i indikatori, koji se nalaze u pilotskoj kabini izgledom poput kompasa, pokazuju odstupanja od kretanja zrakoplova.

VOR odašiljač proizvodi dva signala koje prijammnik u zrakoplovu koristi za lociranje u odnosu na zemaljsku stanicu. Jedan signal je referentni signal. Drugi se proizvodi elektronskim rotiranjem varijabilnog signala. Promjenjivi signal je u fazi s referentnim signalom kada je na magnetskom sjeveru, ali postaje sve više izvan faze dok se rotira na 180°. Kako se i dalje okreće na 360° (0°), signali postaju sve više u fazi sve dok se ne vrate u fazu na magnetskom sjeveru. Prijemnik u zrakoplovu dešifrira faznu razliku i određuje položaj zrakoplova u stupnjevima od VOR-ove zemaljske jedinice. Većina zrakoplova ima dvostruki VOR prijemnik. [9]

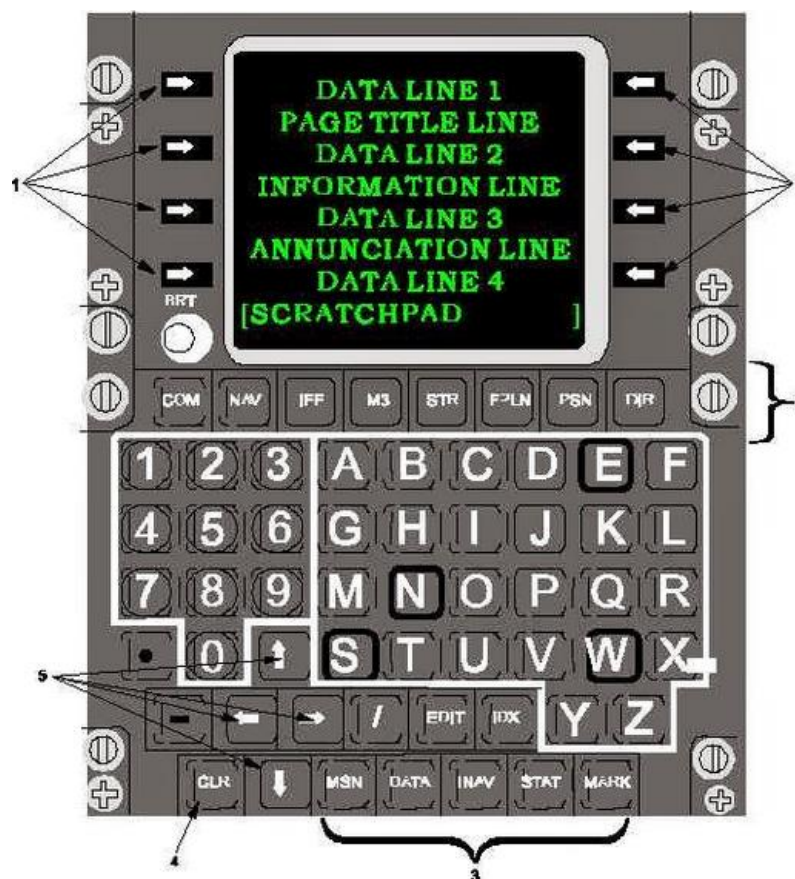
Slika 11: Kontrolna zaslonka jedinica CDU, [9]

Glavna komponenta inercijskog navigacijskog sustava je kontrolna zaslonska jedinica CDU, i ona predstavlja jedinicu uređaja za sučelje koja se koristi za pristup računalima za upravljanje letom FMS, glavnim računalima i softverom većih zrakoplova. CDU-ovi se uglavnom vide na zrakoplovima. [9]
