Identifikacija potencijalno opasnih mjesta na državnoj cesti D3

Master's thesis / Diplomski rad

**IDENTIFIKACIJA POTENCIJALNO OPASNIH
MJESTA NA DRŽAVNOJ CESTI D3**

**IDENTIFICATION OF POTENTIAL HAZARDOUS LOCATIONS
ON D3 STATE ROAD**

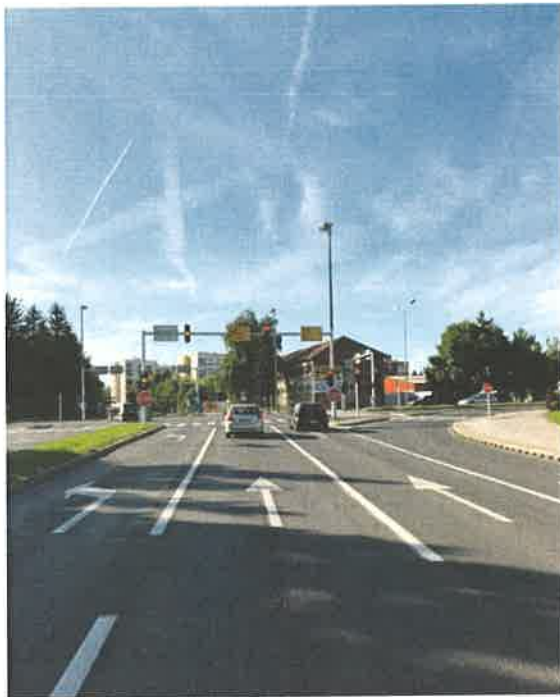
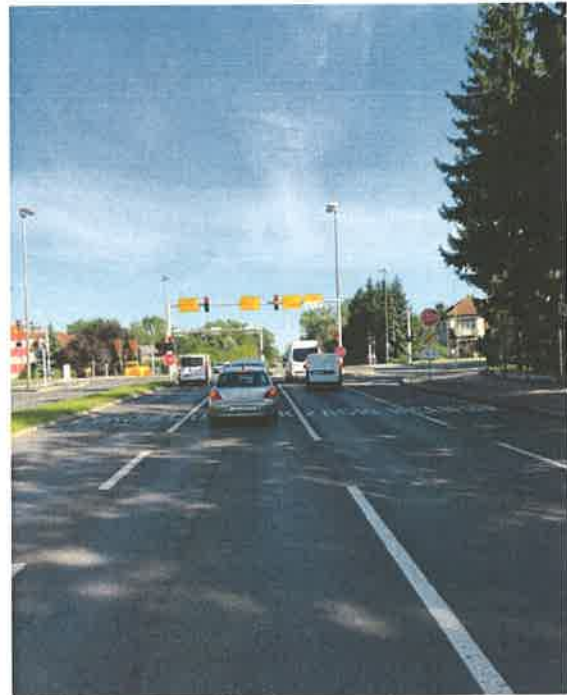
Slika 21. Prikaz istočnog i zapadnog privoza raskrižju

Obzirom na prometnu signalizaciju kojoj je navedeno raskrižje opremljeno, može se zaključiti kako su istočni i zapadni privozi sporedni. Istočni privoz, prikazan na Slici 21. a) sastoji se od četiri prometna traka, od kojih su dva provozna te po jedan za svako skretanje. Širina trake za lijevo skretanje je 3,30 [m], provozne trake su širine 3,30 odnosno 3,40 [m] dok je traka za desno skretanje široka 3,0 [m]. Nakon sjevernog privoza, istočni čini drugi najdominantniji privoz iz razloga što predstavlja ulaz u grad iz smjera Zagreba, odnosno provoz kroz grad prema smjeru Čakovca.

Zapadni privoz, prikazan na Slici 21. b) čine četiri prometne trake, dvije su provozne dok po jednu čine lijeva i desna kretanja. Širina trake za desno skretanje iznosi 3,0 [m] dok su sve ostale trake široke po 3,30 [m].
