**TEHNIČKI PREGLED VOZILA KAO ČIMBENIK
SIGURNOSTI U CESTOVNOM PROMETU**

ZAVRŠNI RAD

TECHNICAL INSPECTION OF VEHICLES AS ROAD TRAFFIC SAFETY FACTOR

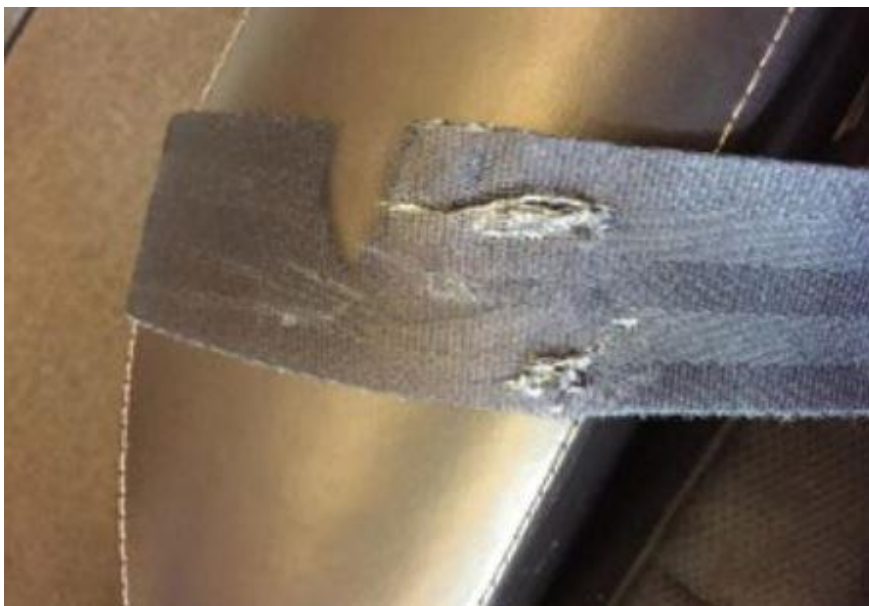
Slika 13. Oštećen sigurnosni pojas
(Izvor: [8])

Sigurnosni pojasevi mogu biti površinski uništeni, ako su oštećeni to predstavlja nedostatak (slika 13). Mehanizam za automatsko uvlačenje pojasa treba funkcionirati, a ne da putnik sam mora rukama gurati pojas u njegov utor. Sidrišta ne smiju biti oštećena ni labava jer može dovesti do potpunog razdvajanja pojasa, jer prilikom vožnje može doći do ozljeđivanja vozača i putnika. Uređaj koji zaključava bravu upravljača može biti neispravan u slučaju da se brava ne želi zaključati, ali opasan je nedostatak kada se brava zaključa pri radu motora. Vrata se ne smiju nekontrolirano otključavati i zaključavati. Manji nedostatak je ako u vozilu nedostaju rezervne žaruljice, ako ne postoji reflektirajući prsluk ili je oštećen, ako nema kutije za prvu pomoć. [8]

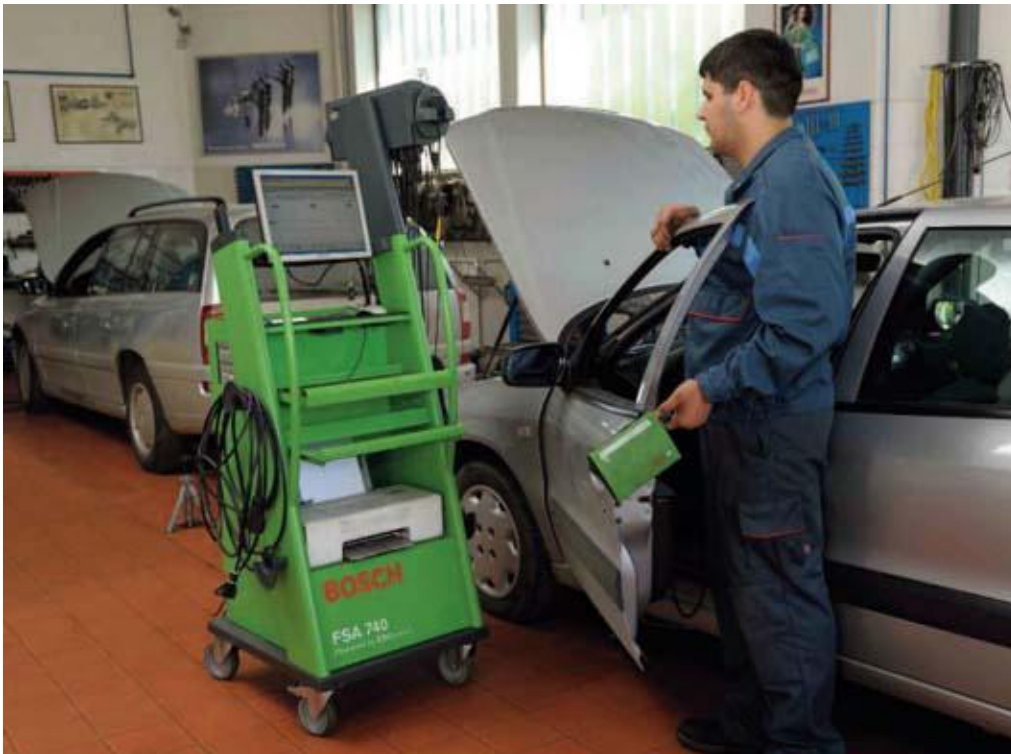
Slika 15. Dijagnostički uređaj
(Izvor: [16])

Računalna dijagnostika u automobilskoj industriji je čin povezivanja posebnog dijagnostičkog računala (također poznatog kao dijagnostički tester) na računalo u vozilu. Ova usluga omogućuje da se sazna u kakvom se stanju trenutno nalazi automobil, da li parametri odstupaju od željenih, da li ima i gdje su pogreške točno, kao i njihovi uzroci. Dijagnostika se radi tako da se uređaj za dijagnostiku (poznat kao dijagnostički tester) spaja na računalo od vozila (slika 15). Ova usluga omogućuje provjeru ukupnog tehničkog stanja vozila, uključujući usporedbu parametara vozila s idealnim parametrima. S tim usporedbama vrlo se lako otkriju kvarovi na autu, te se mogu brzo ukloniti. Neupitna prednost računalne dijagnostike je da se na automobilima brzo prepoznaju tehnička stanja pojedinačnih sustava i sklopova, bez potrebe za rastavljanjem i ometanjem bilo koje komponente. Sve što treba je tehnički i mjerni aparat u obliku dijagnostičkog računala. Potrebna je samo ispravna veza, tako da se podaci mogu razmjenjivati kako bi se usporedile vrijednosti trenutnih parametara statusa automobila s vrijednostima parametara koje je odredio njegov proizvođač. [15]
