2020

**TEHNIČKI PREGLED VOZILA KAO ČIMBENIK
SIGURNOSTI U CESTOVNOM PROMETU**

ZAVRŠNI RAD

TECHNICAL INSPECTION OF VEHICLES AS ROAD TRAFFIC SAFETY FACTOR

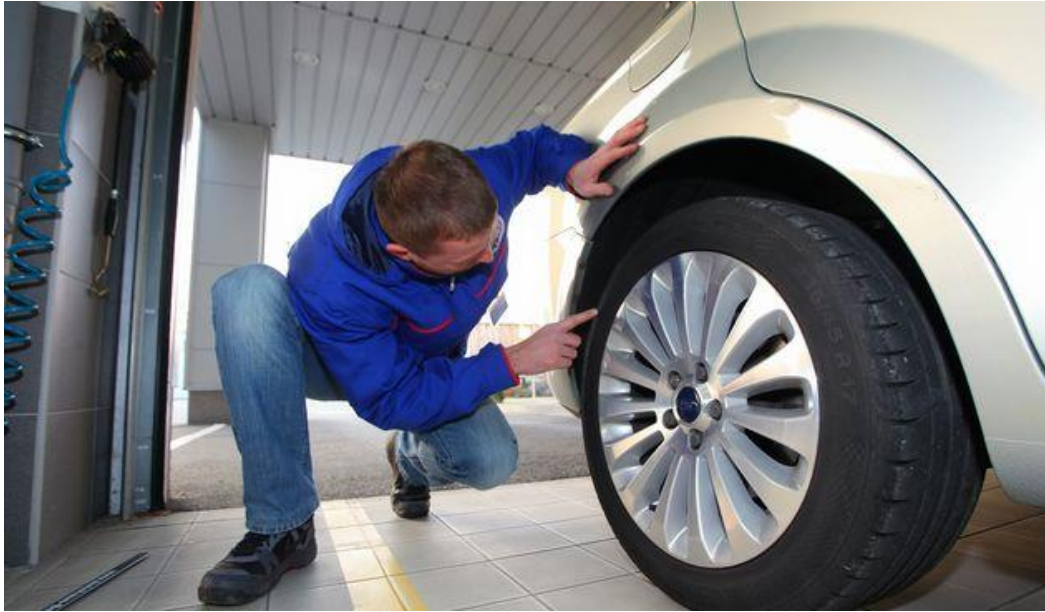
Funkcionalnost vozila može biti smanjena zbog puknuća osovine ili vratila, stoga ih je bitno pregledati (slika 10). Ako je osovina ili vratilo neadekvatno pričvršćeni, može se dogoditi odvajanje osovine od vozila. Povlačenjem kotača se provjerava zračnost u ležaju, okretanjem kotača provjerava se razlika u otporu okretanja kotača. Ako se kotač ne okreće to je velika greška. Manžeta na vratilu ne smije biti oštećena. Korozija na čeličnim kotačima je opasna jer može doći do pucanja kotača. Na aluminijskim kotačima ne smije postojati deformacija. Vijci na kotaču ne smiju nedostajati. Pneumatik koji je istrošen i čiji je gazni sloj ispod zakonskog propisanog minimuma, ne može proći tehnički pregled. Pletivo kotača se ne smije vidjeti. Oštećena bočna strana pneumatika veći je nedostatak na vozilu, jer može doći do pucanja i tako dovesti do gubitka tlaka u pneumatiku. Pneumatik ne smije dodirivati ni u kojem trenutku ostale dijelove vozila, što dovodi do neujednačenog trošenja gume. Neispravnost je ako indeks gume ne odgovara masi vozila jer može se dogoditi puknuće ako je opterećenost gume prevelika. Opruge amortizera moraju biti čitave i dobro pričvršćene jer može se dogoditi da amortizer iskoči iz svog nosača. Vodilica koja je puknula ili koja dodiruje pneumatik ugrožava sigurnost vožnje. Neispravan zračni ovjes smanjuje upravljivost i produžuje put kočenja te ga je potrebno prekontrolirati. [8]

Slika 10. Pregled kotača i pneumatika
(Izvor:[17])

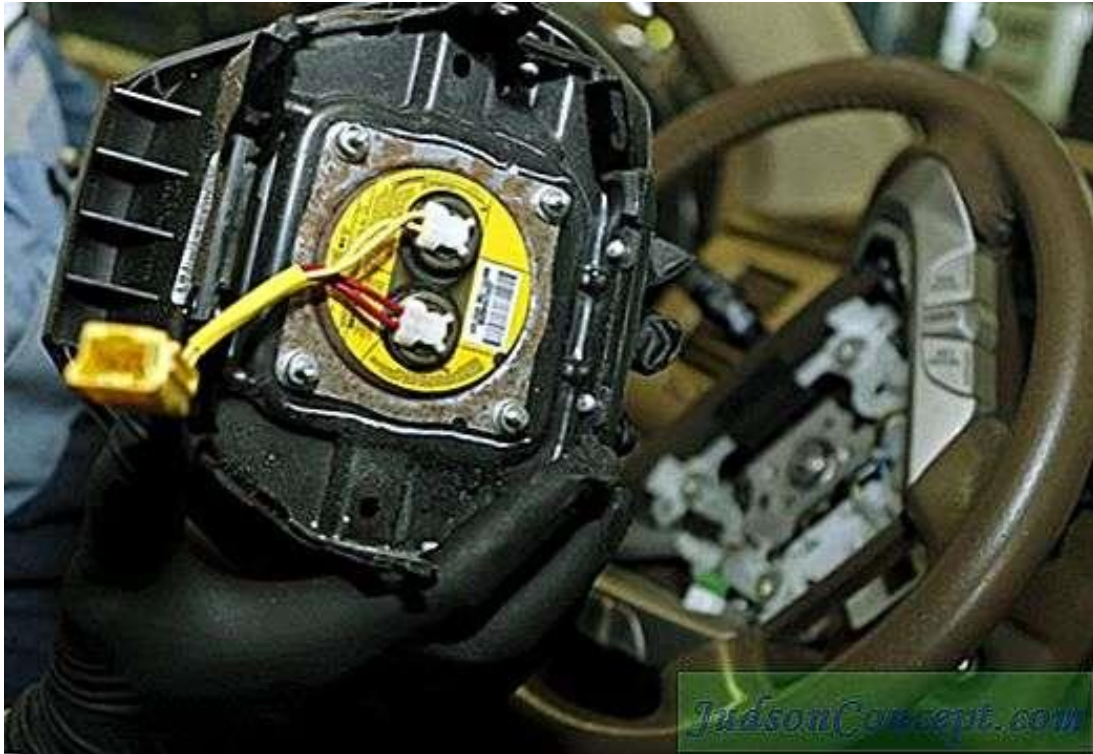
Provjera zračnih jastuka može se izvršiti na dva načina. Prvi način je vizualno procjenjivanje stanja. Prvo treba provjeriti oznaku „Airbag“, ako je na njoj zamijećene ogrebotine ili udubljenja, zračni jastuci su najvjerojatnije zamijenjeni. U sljedećem koraku treba pogledati pokrove zračnih jastuka, oni moraju biti iste boje kao i unutrašnjost. Treba pogledati da li postoji prisutnost oštećenja presvlaka, upravljačke ploče i drugih mjesta postavljanja zračnih jastuka koja jasno ukazuju na to da je sustav zaštite bio aktiviran. Za mehanički pregled zračnog jastuka potrebno je skinuti poklopac s upravljača (slika 14). Zračni jastuk aktiviraju ozbiljni sudari, tako da ako nije bio aktiviran biti će prikazano kroz stanje jastuka koji se

napuhuje i na njemu ne bi trebale biti nikakve pukotine. Treba pogledati plinski generator, na njemu ne bi trebalo biti oštećenja, a u spremniku bi trebalo biti gorivo za aktivaciju. Ako su konektori sustava pokidani i u lošem stanju, sustav koji aktivira sigurnosne zračne jastuke možda neće raditi. [10]

Slika 14. Mehanička provjera zračnog jastuka
(Izvor: [10])
