Analiza sigurnosti cestovnog prometa na području gradske četvrti Trešnjevka sjever u Gradu Zagrebu

Master's thesis / Diplomski rad

**ANALIZA SIGURNOSTI CESTOVNOG PROMETA NA PODRUČJU GRADSKE
ČETVRTI TREŠNJEVKA SJEVER U GRADU ZAGREBU**

ANALYSIS OF ROAD SAFETY IN TREŠNJEVKA-SJEVER MUNICIPALITY OF THE CITY
OF ZAGREB

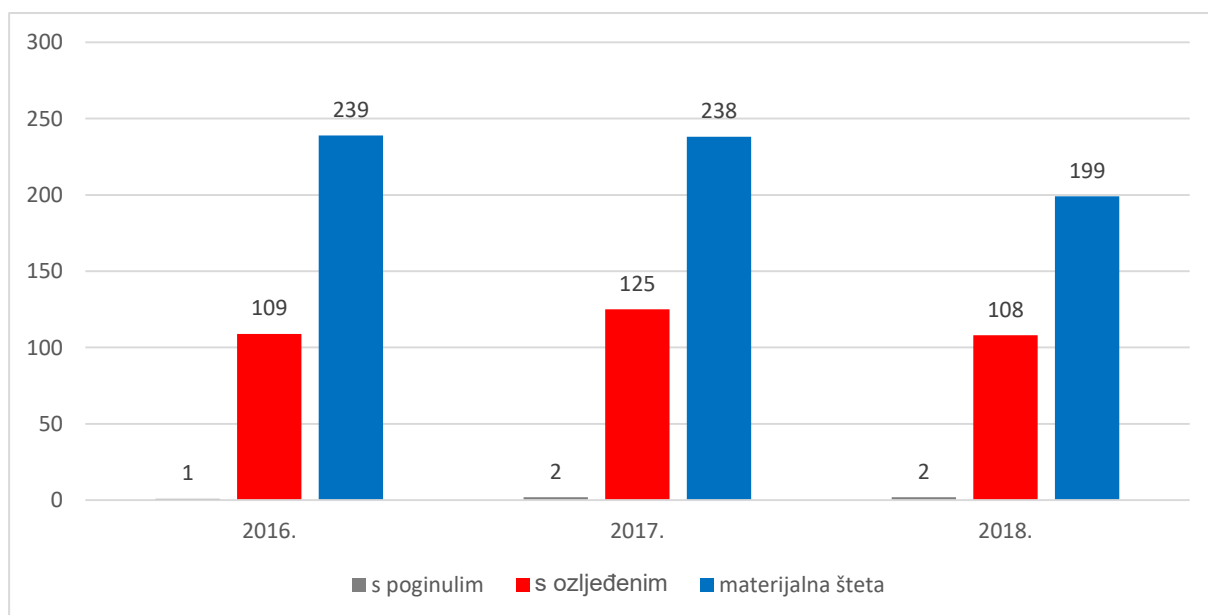
Grafikon 1. Posljedice prometnih nesreća kroz analizirano razdoblje, 2016. – 2018.

Na grafikonu 1 vidljivo je kako je najveći broj posljedica prometnih nesreća materijalna šteta, zatim ozlijeđene osobe kojih je u 2016. i 2018. bilo približno jednako dok ih je u 2017. godini bilo ipak nešto više za 15-ak prometnih nesreća. Najmanje je posljedica s poginulim osobama kojih je bilo ukupno 5 za sve tri godine, u 2016. samo jedna, a u 2017. i 2018. po dvije poginule osobe.

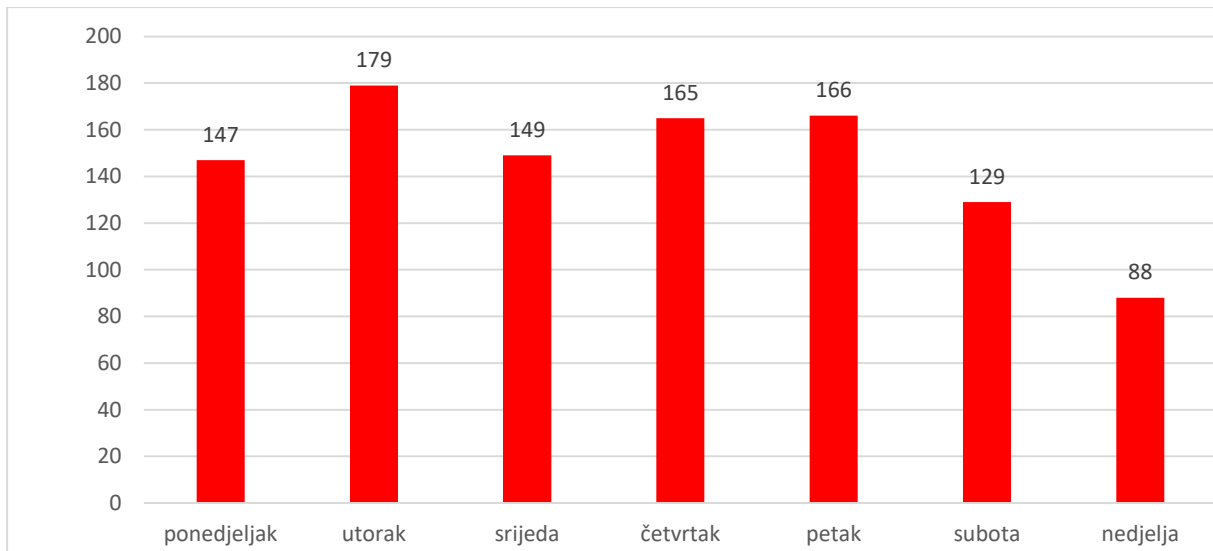
Grafikon 4. Broj prometnih nesreća prema danima u tjednu, 2016. - 2018.

U grafikonu 4. prikazana je analiza prometnih nesreća u trogodišnjem razdoblju 2016.-2018. god. po danima u tjednu gdje se može primijetiti da se najveći broj nesreća dogodio utorkom, čak 179. Također je povećan broj nesreća četvrtkom i petkom, dok je vikendom zabilježen manji broj nesreća zbog manjeg prometnog opterećenja. Najmanji broj nesreća se dogodio nedjeljom, njih 88.

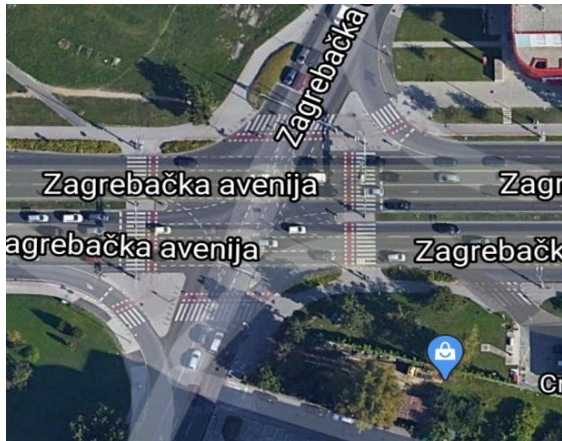
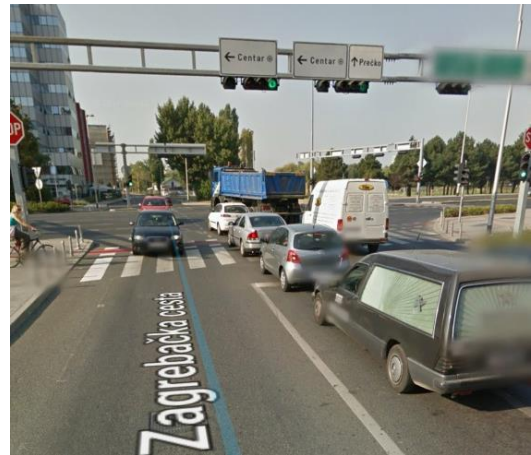
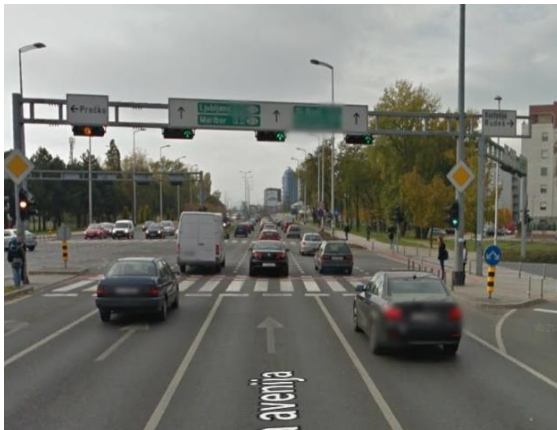
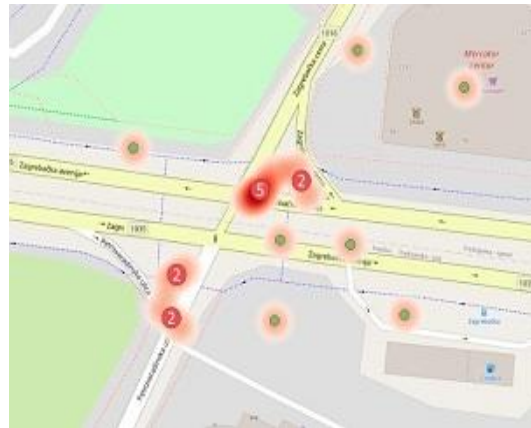
Na sljedećim slikama bit će prikazana opasna i potencijalno opasna mjesta s obzirom na navedene kriterije. Na lokaciji 1 (raskrižje Zagrebačka avenija-Zagrebačka cesta-Petrovaradinska ulica) dogodilo se ukupno 17 prometnih nesreća, dok je ozlijeđenih bilo 9 što čini većinski broj nesreća ovog raskrižja. Na navedenom raskrižju dogodile su se 4 različite vrste prometnih nesreća po 3 istovrsne, a to su sudari vozila iz suprotnih smjerova, bočni sudari, vožnja u slijedu i nalet na pješaka, što po kriteriju 3 čini opasno mjesto.

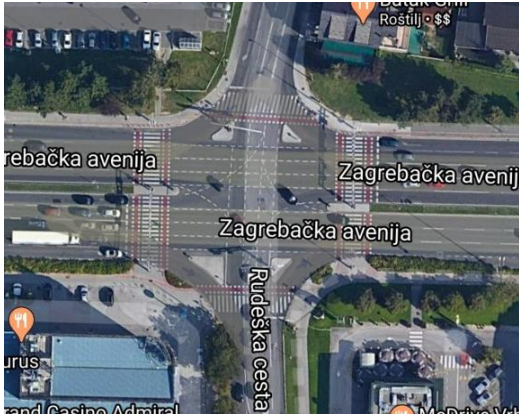
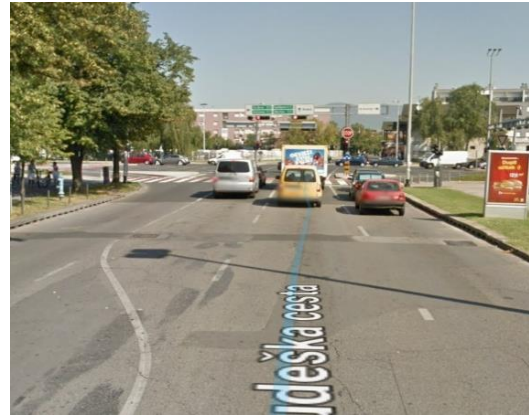
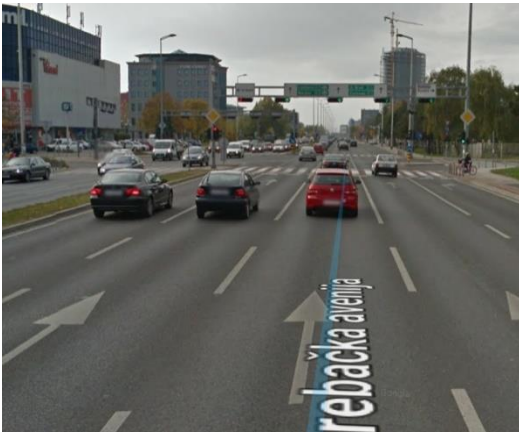
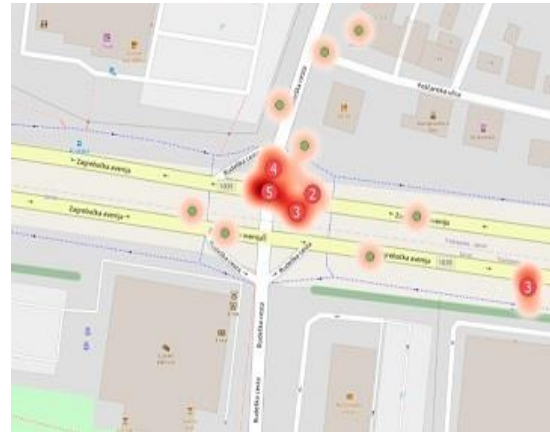
Prometna situacija lokacije 2 (raskrižje Zagrebačka avenija - Rudeška cesta) prikazana je pomoću slika 15., 16. i 17. Na navedenoj lokaciji dogodilo se ukupno 20 nesreća, od čega je u 11 nesreća bilo ozlijeđenih što čini više od 50% od ukupnog broja nesreća. Prema kriteriju 1 lokacija 2 predstavlja potencijalno opasno mjesto, dok prema kriteriju 2 i 3 predstavlja opasno mjesto. Na navedenom raskrižju dogodile su se četiri vrste prometnih nesreća po 3 ili više puta što je prema kriteriju 3 veoma opasno mjesto.

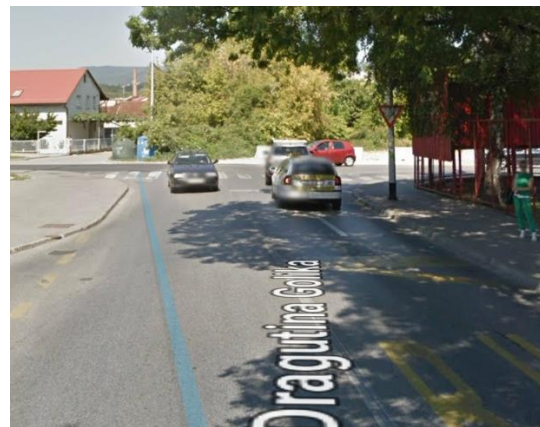
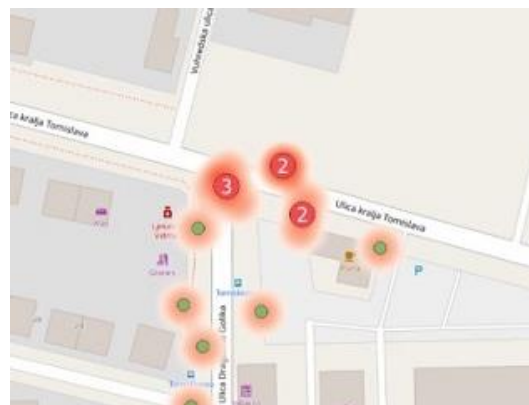
Na slikama 19., 20. i 21. prikazana je prometna situacija lokacije 3 (raskrižje Tomislavova ulica - Ulica Dragutina Golika) gdje se dogodilo ukupno 11 prometnih nesreća što prema kriteriju 2 čini ovo raskrižje potencijalno opasnim mjestom. Od ukupnih 11 nesreća bilo je 6 sa ozlijeđenima što čini udio preko 50% od ukupnog broja prometnih nesreća. Prema kriteriju 3, navedeno raskrižje predstavlja opasno mjesto jer se na njemu dogodilo više ili jednako od 3 istovrsne prometne nesreće. Bočnih sudara se dogodilo 4, a naleta na pješake 3.

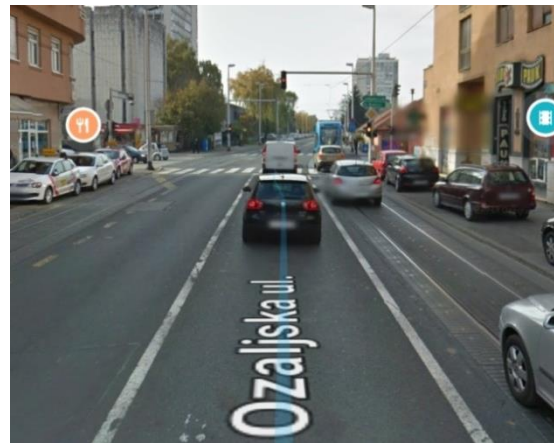
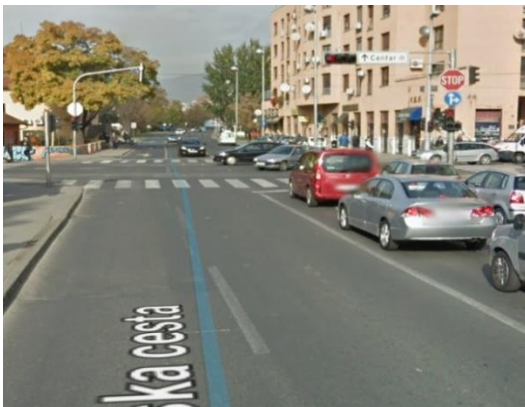
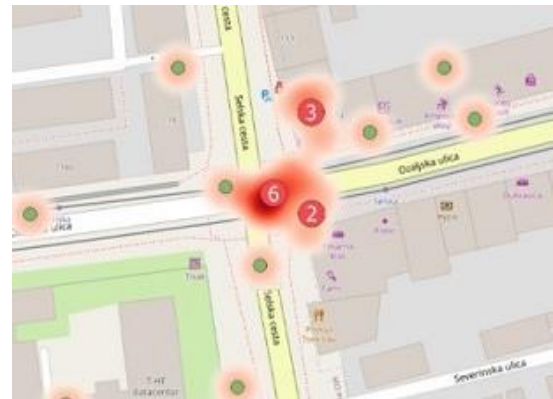
Lokacija 4 (raskrižje Selska ulica - Ozaljska ulica) prikazana je na slikama 23., 24. i 25. Prema kriteriju 2 dogodilo se 14 nesreća što čini raskrižje potencijalno opasnim mjestom jer prema tom kriteriju se opasnim mjestom smatra ono na kojem se dogodilo ukupno 15 ili više nesreća. Po kriteriju 3 ovo mjesto se smatra opasnim mjestom jer zadovoljava uvjet 3 ili više istovrsnih nesreća. Bočnih sudara i sudara vožnje u slijedu je bilo po 4, dok je nesreća usporedne vožnje bilo 3.

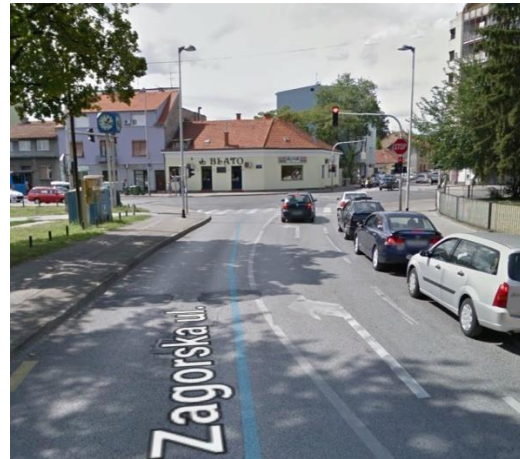
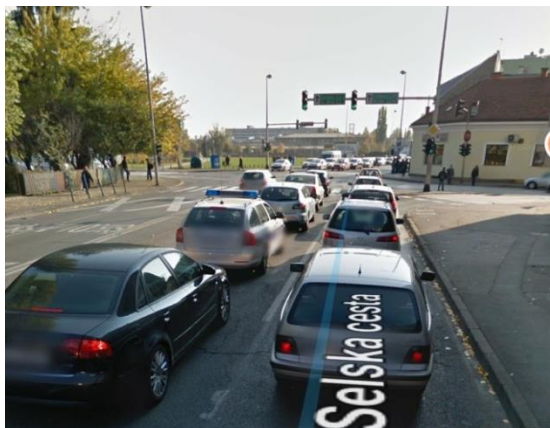
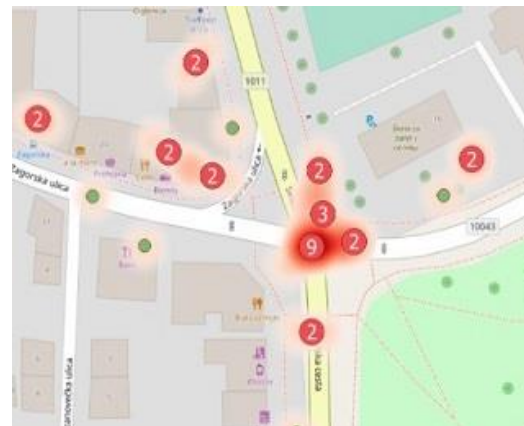
Lokaciju 5 (raskrižje Selska ulica – Zagorska ulica) možemo definirati kao opasno mjesto. Ukupan broj nesreća na navedenom raskrižju je 23 nesreće što definitivno čini opasno mjesto prema kriteriju 2. Najčešće vrste nesreća prema kriteriju 2 su sudari iz suprotnih smjerova, usporedna vožnja i vožnja u slijedu. U tri analizirane godine dogodilo se i više od 3 istovrsne nesreće, prema 3 vrste nesreća, što zadovoljava kriterij 3 i također čini raskrižje opasnim mjestom.

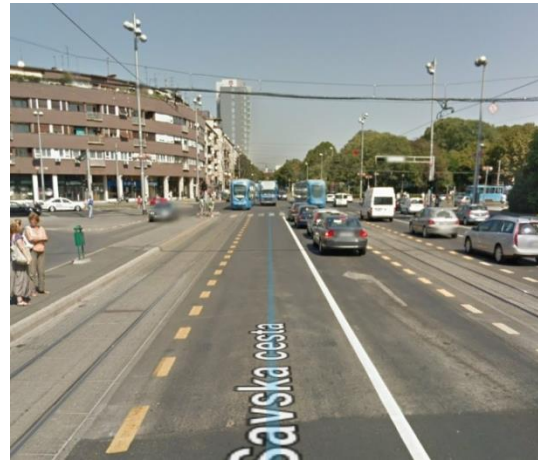
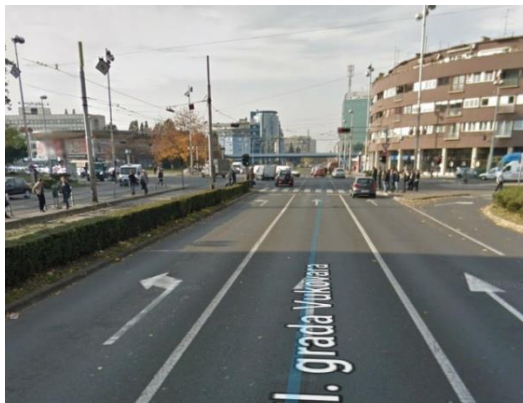
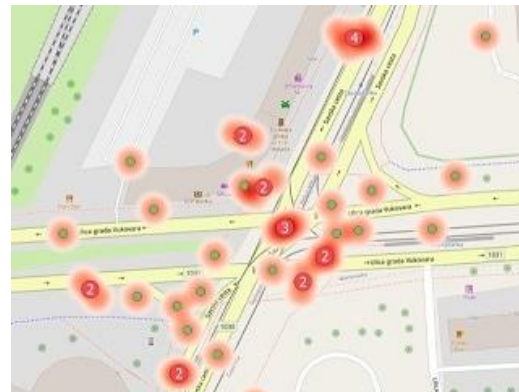
Na slikama 31.,32. i 33. prikazana je lokacija 6 (raskrižje Savska cesta – Ulica grada Vukovara) koja broji najviše prometnih nesreća na području gradske četvrti Trešnjevka sjever. Ukupno se dogodilo 25 prometnih nesreća što prema kriteriju 2 ovo raskrižje čini opasnim mjestom. Najčešći uzrok prometnih nesreća su bočni sudar, usporedna vožnja i vožnja u slijedu. Na navedenom raskrižju se dogodilo 9 prometnih nesreća prilikom vožnje u slijedu što prema kriteriju 3 čini ovo raskrižje opasnim mjestom.

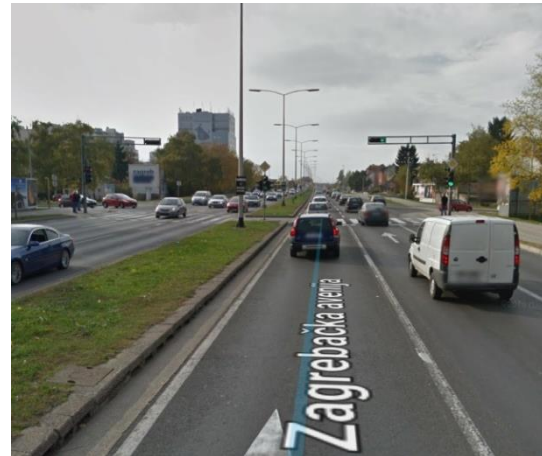
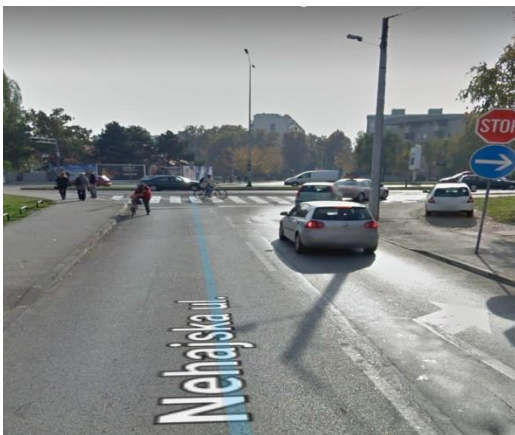
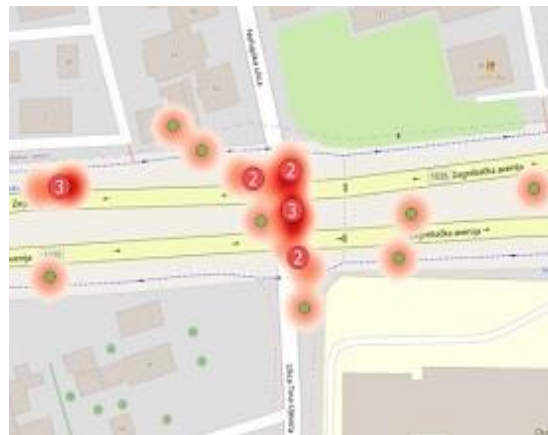
Na lokaciji 7 (raskrižje Zagrebačka avenija – Nehajska ulica – Ulica Tina Ujevića), koja je prikazana na slikama 35., 36. i 37. dogodilo se 9 prometnih nesreća, a u 3 je bilo ozlijeđenih osoba što je oko 30% od ukupnog broja nesreća. Na ovom raskrižju najviše je bilo bočnih sudara te sudara usporedne vožnje i vožnje u slijedu što prema kriteriju 3 ovo mjesto označava kao opasno.

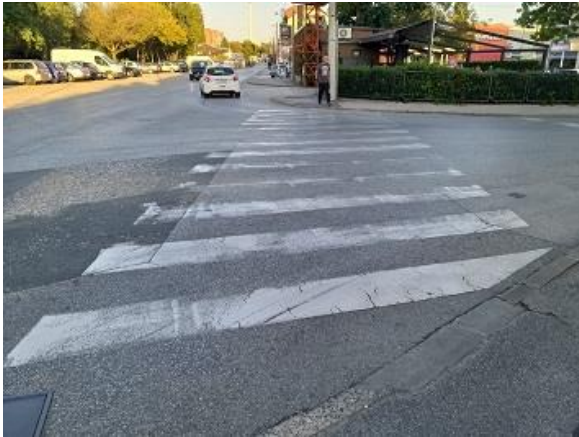
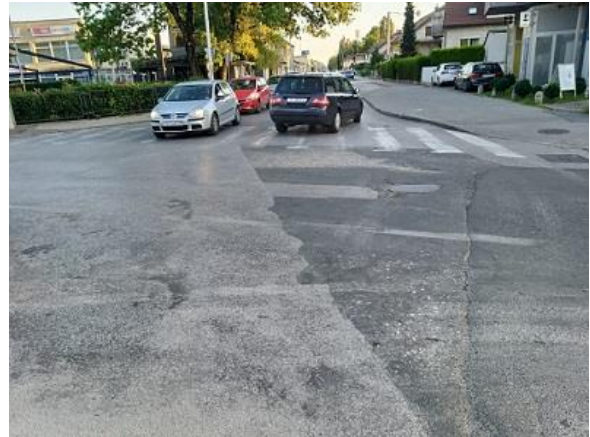
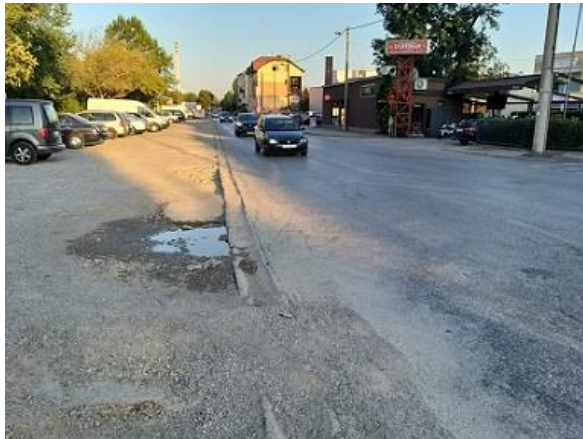
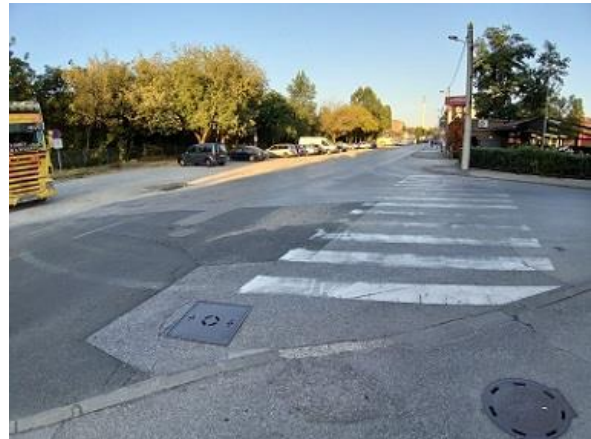
asfalt na samom raskrižju u veoma lošem stanju s nekoliko rupa.

Kako bi se sigurnost svih sudionika prometa dovela na najvišu moguću razinu potrebno je provesti semaforizaciju raskrižja s potpuno ovisnim načinom rada. Takav način rada zasniva se na detekciji vozila na pojedinim privozima gdje bi detektori radili „sve crveno“ ukoliko nema najave na videodetektorskim sensorima i pješničkim tipkalima. Ukoliko na privozu ima više od 10 vozila u repu čekanja, trajanje zelenog svjetla se produljuje ili ukoliko nema vozila „preskoči“ fazu. Prijedlog mjera poboljšanja sigurnosti bi također bilo dodavanje pješničkog prijelaza na Tomislavovoj ulici, ali i uređenje postojećeg parkinga te izgradnja nogostupa za pješake (slika 41. i 42.). Potrebna je nadogradnja i obnova postojeće vertikalne i horizontalne signalizacije te rekonstrukcija asfalta s obzirom na postojeće stanje s mnogo neravnina i rupa (slika 40.).
