**ANALIZA PROMETNIH NESREĆA NALETA NA PJEŠAKA NA
PODRUČJU GRADA SPLITA**

DIPLOMSKI RAD

Zagreb, 2020.

**ANALYSIS OF VEHICLE - PEDESTRIAN COLLISIONS IN THE CITY
OF SPLIT**

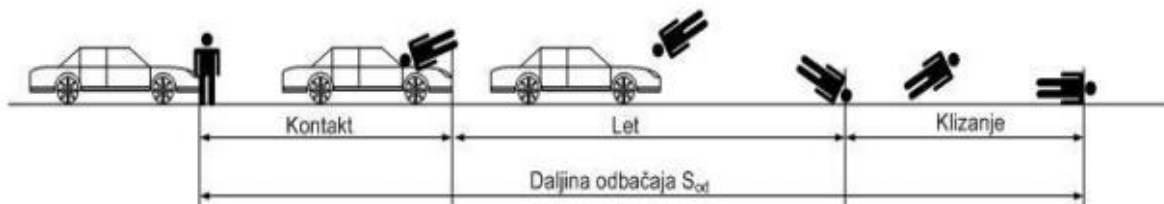
- kontakt tijela pješaka sa vozilom
- let odbačenog tijela pješaka
- klizanje tijela pješaka po podlozi

Slika 15. Faze frontalnog naleta

Kod djelomičnog frontalnog naleta tipično je da se na prednjem djelu vozila nalaze oštećenja samo na krajnjem lijevom ili desnom djelu, što ovisi s kojom je stranom vozila pješak došao u kontakt. Kod ulaznog naleta, pješak dolazi do vozila sa strane i bude zahvaćen prednjim djelom vozila, najčešće to bude samo noga koja je u iskoraku. Nakon primarnog kontakta slijedi rotiranje tijela pješaka oko njegove uzdužne osi uz bok vozila, pri čemu nastaju oštećenja na bočnoj strani vozila i u predjelu prednjeg blatobrana. Tijelo pješaka, naime, nakon primarnog kontakta dobiva od vozila obodnu brzinu rotacije koja može biti gotovo jednaka naletnoj brzini pa se uslijed toga udarno utiskuje u bok vozila na mjestima gdje će se kasnije naći oštećenja. [19]

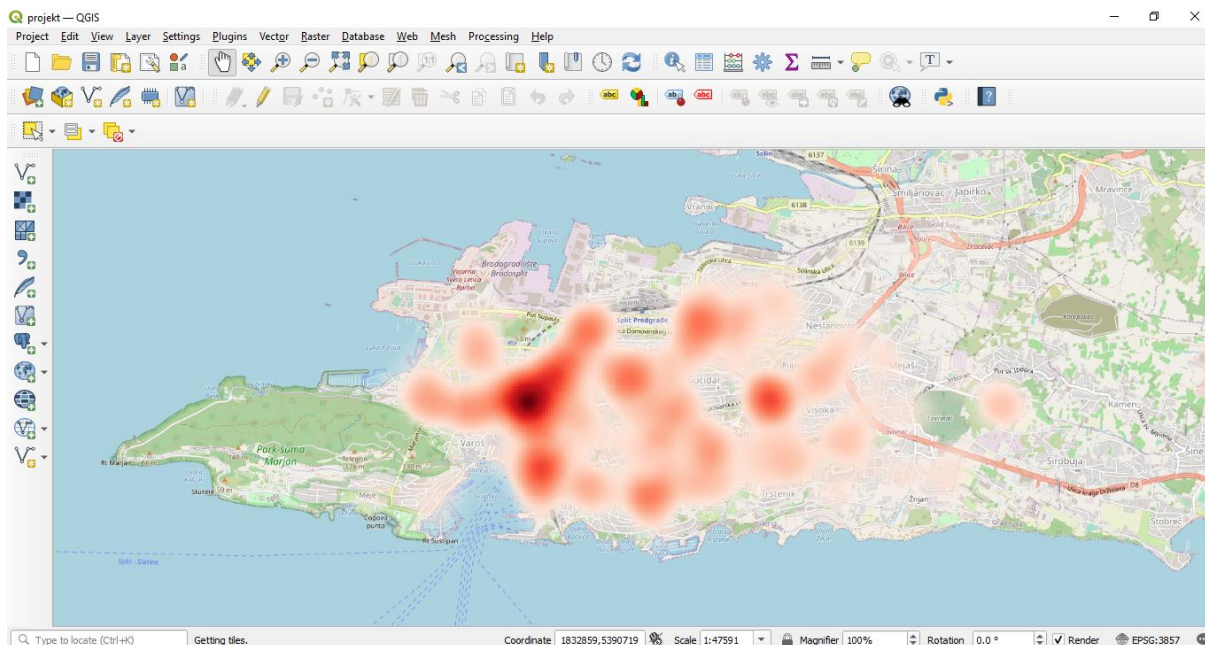
Pomoću programskog alata QGIS u nastavku su izrađene i prikazane toplinske karte prometnih nesreća. Prostorni prikaz raspodjele prometnih nesreća toplinskih karata omogućuje metoda Quadratic Kernel Density. Toplinskim kartama prikazana su mjesta s povećanom koncentracijom prometnih nesreća, svijetlim nijansama crvene boje prikazana je manja gustoća prometnih nesreća, a tamnim nijansama crvene boje prikazana je veća gustoća prometnih nesreća.

Slika 16. Toplinska karta prometnih nesreća na području grada Splita

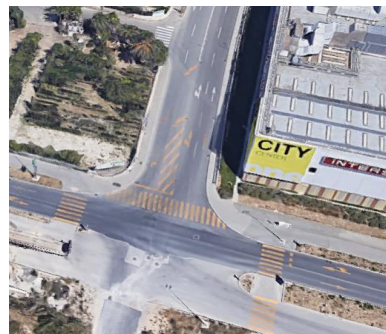
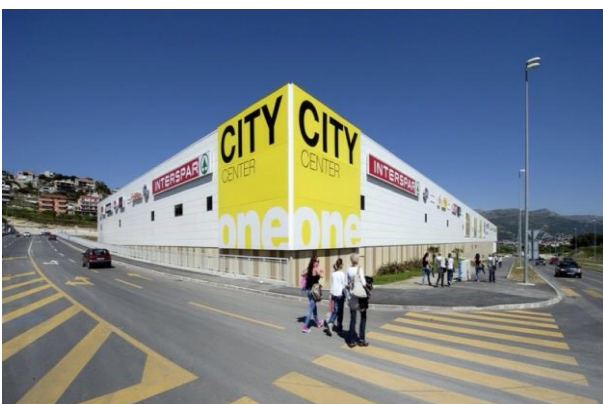
Na lokaciji 1 (raskrižje Vukovarska ulica – Brnik) dogodilo se 5 prometnih nesreća naleta vozila na pješaka (Slika 17., Slika 18. i Slika 19.). Ovo mjesto je opasno po kriteriju 3, jer se unutar ovog raskrižja u protekle tri godine dogodile tri ili više istovrsnih prometnih nesreća. Većina prometnih nesreća dogodila se zbog nekorištenja obilježenog pješačkog prijelaza i zbog nepažnje vozača, javna rasvjeta nije bila u funkciji. U blizini raskrižja nalazi se trgovački centar, što predstavlja atrakciju velikom broju pješaka. U svih 5 nesreća na ovom raskrižju bilo je ozlijeđenih.

Slika 17. Toplinska karta lokacije 1 - Vukovarska ulica – Brnik

Slika 18. Prikaz lokacije 1 – DOF
Izvor: [8]

Slika 19. Prikaz lokacije 1 - smjer sjeverozapad
Izvor: [20]

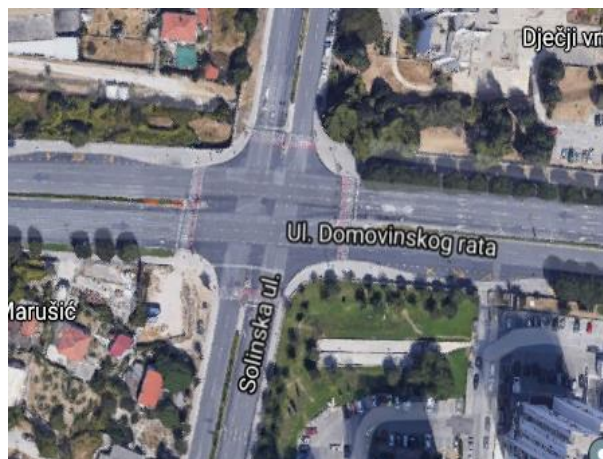
Na slikama 22. i 23. prikazana je lokacija 3 (Ulica Domovinskog rata - Solinska ulica), ova lokacija predstavlja opasno mjesto po kriteriju 3 jer se na njoj se dogodilo 5 prometnih nesreća naleta vozila na pješaka u razdoblju od 3 godine. U svih 5 nesreća ozlijeđeni su pješaci, a glavni uzrok prometnih nesreća je vozač, koji je naveden kao krivac za četiri nesreće zbog nepoštivanja svjetlosnog znaka, nepropisnog skretanja i brzine neprimjerene uvjetima na cesti. Pješak je skrivio jednu prometnu nesreću zbog nepoštivanja svjetlosnog znaka.

Slika 22. Toplinska karta lokacije 3

Slika 23. Prikaz lokacije 3 - DOF
Izvor: [8]

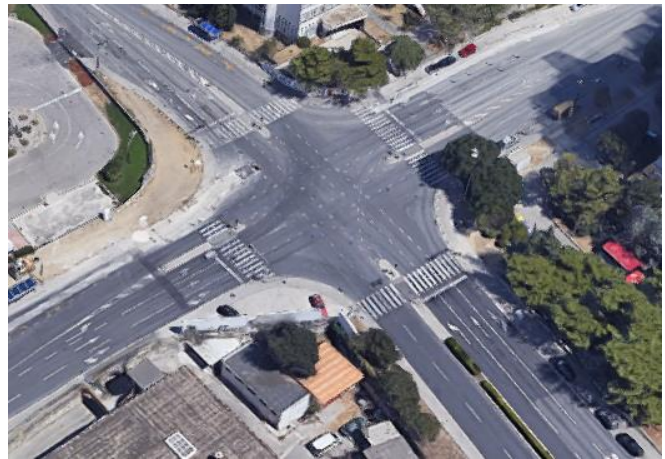
Slike 24 i 25 prikazuju lokaciju 4 (Hercegovačka ulica – Solinska ulica), lokacija zadovoljava kriterij 3 i predstavlja opasno mjesto na cesti, jer su se na tom području u periodu od 3 godine dogodile četiri prometne nesreće s ozlijeđenim osobama. Vozač je zbog zakašnjelog uočavanja opasnosti naletio na pješaka i skrivio dvije prometne nesreće, a pješak je također u dvije situacije izazvao nesreću zbog prelaska pješačkog prijelaza kada to nije bilo dopušteno.

Slika 24. Toplinska karta lokacije 4

Slika 25. Prikaz lokacije 4 - DOF
Izvor: [8]

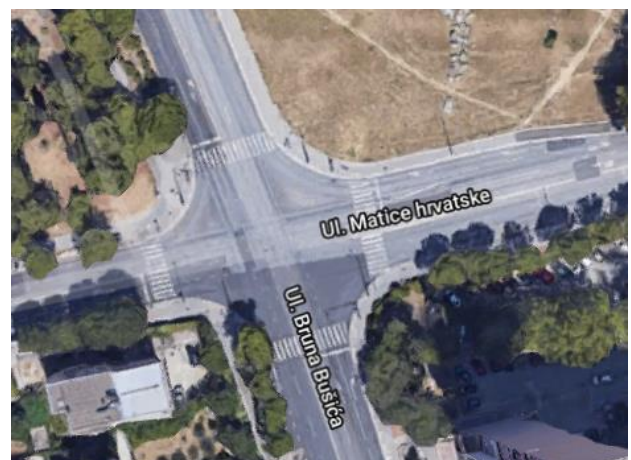
Na slikama 26. i 27. prikazana je lokacija 5 (Ulica Brune Bušića – Ulica Matice hrvatske), lokacija je označena kao opasno mjesto na cesti jer zadovoljava kriterij 3. Na ovom četverokrakom raskrižju dogodile su se četiri prometne nesreće naleta vozila na pješaka, u tri nesreće ozlijeđeni su pješaci dok je u jednoj zabilježena samo materijalna šteta. Vožnja po noći, kišni uvjeti, slabo održavan okoliš i ostale greške vozača uzrokovale su dvije prometne nezgode, dok su druge dvije uzrokovane nepoštivanjem svjetlosnog znaka od strane pješaka. U blizini lokacije 5 nalazi se studentski kampus te studentski i učenički dom.

Slika 26. Toplinska karta lokacije 5 - Ulica Brune Bušića – Ulica Matice hrvatske

Slika 27. Prikaz lokacije 5 - DOF
Izvor: [8]

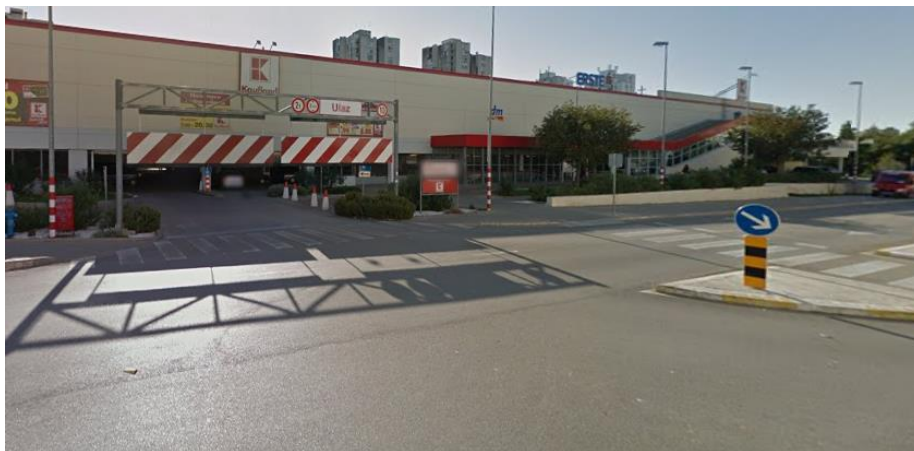
Na slikama 28., 29. i 30. prikazana je lokacija 6 (Ulica 114. brigade, kućni broj 6), koja se nalazi na samom ulazu u trgovački centar Kaufland. Prema kriteriju 3 ovo mjesto je opasno jer su se na njemu u promatranom razdoblju od 3 godine dogodile četiri prometne nesreće naleta vozila na pješaka. Okolnosti koje su prethodile ovim nesrećama su uglavnom pogreške vozača, u 3 od 4 slučaja vozač nije bio dovoljno koncentriran na vožnju i iznenadnom pojavom pješaka ne uspijeva na vrijeme reagirati. Pješak je izazvao jednu prometnu nezgodu zbog nekorištenja obilježenog pješačkog prijelaza. Sve 4 nesreće imaju zajedničku posljedicu, a to je ozljeda pješaka.

Slika 28. Toplinska karta lokacije 6 - Ulica 114. brigade, kućni broj 6

Slika 29. Prikaz lokacije 6 - DOF

Slika 30. Prikaz lokacije 6 - ulaz u garažu centra
Izvor: [8]

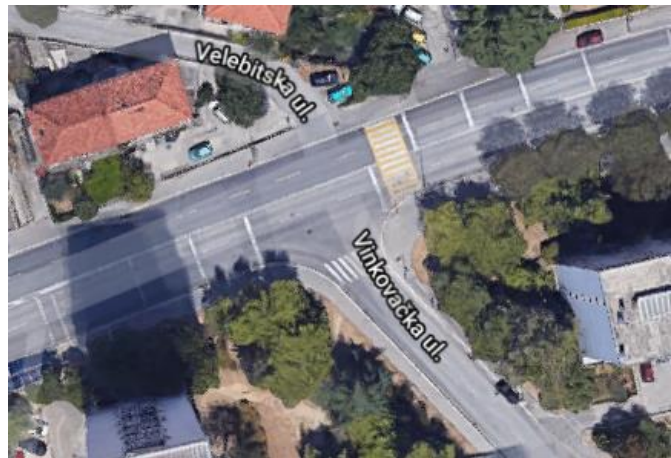
Na slikama 31. i 32. prikazana je lokacija 7 (Velebitska ulica – Vinkovačka ulica), koja je označena kao opasno mjesto jer zadovoljava kriterij 3. Na ovom četverokrakom raskrižju dogodilo se 6 prometnih nesreća naleta vozila na pješaka u kojima su zabilježene ozljede pješaka u svih 6 slučajeva. Uzročnik svih prometnih nesreća bio je vozač koji je u 50 % slučajeva vozio brzinom neprimjerenom uvjetima na cesti. Zabilježene su ostale pogreške vozača koje uz kišu i noćne uvjete vožnje otežavaju uočavanje pješackog prometa.

Slika 31. Toplinska karta lokacije 7 - Velebitska ulica – Vinkovačka ulica

Slika 32. Prikaz lokacije 7 - DOF
Izvor: [8]

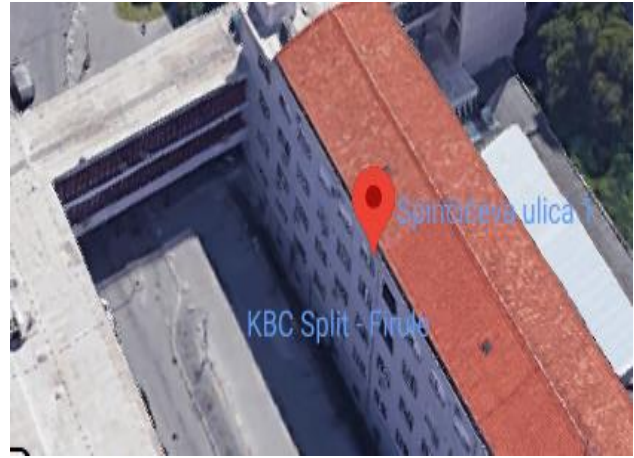
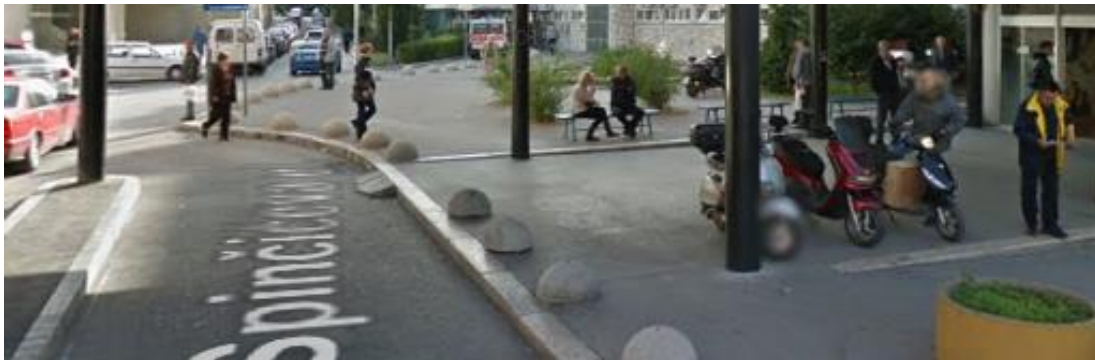
Lokacija 8 (Spinčićeva ulica 1) prikazana je slikama 33, 34 i 35. Ovo trokrako raskrižje pripada opasnim mjestima grada Splita po kriteriju 3, na njemu su se dogodile 3 prometne nesreće u promatranom razdoblju od 3 godine. Uzrok prometne nesreće je vozač, koji je nepropisnom vožnjom unatrag, neprimjerenom brzinom uvjetima na cesti i zakašnjelim uočavanjem opasnosti naletio vozilom na pješaka. U sve tri nesreće pješaci su bili ozlijeđeni. Lokacije se nalazi ispred glavnog ulaza u bolnicu.

Slika 33. Toplinska karta lokacije 8 - Spinčićeva ulica 1

Slika 34. Prikaz lokacije 8 - DOF
Izvor: [8]

Slika 35. Prikaz lokacije 8 - glavni ulaz u bolnicu
Izvor: [8]

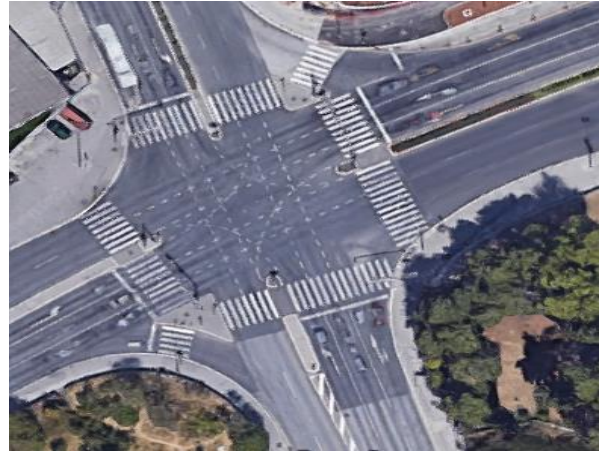
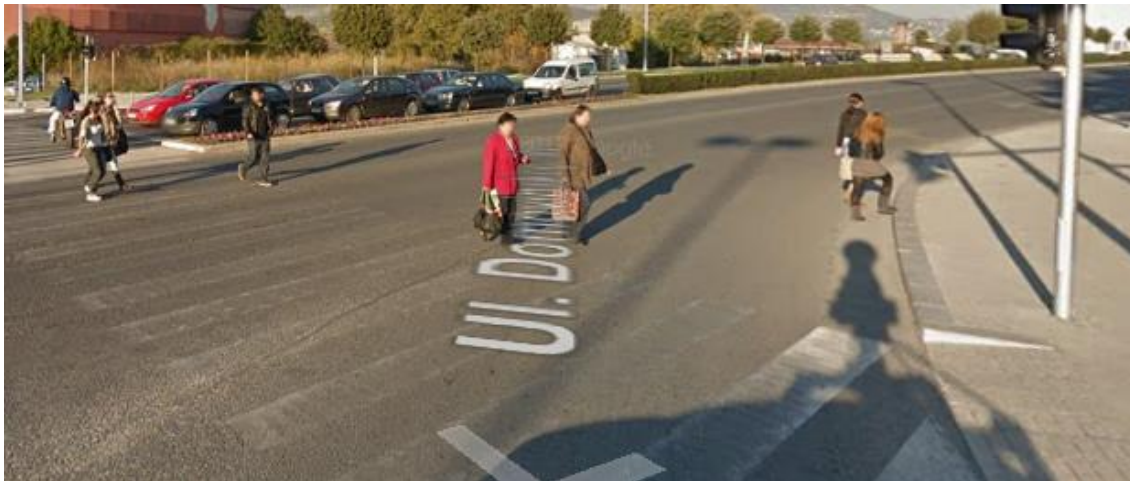
Na slikama 36., 37. i 38. prikazana je lokacija 9 (Ulica Domovinskog rata – Stinice), ova lokacija je označena kao opasno mjesto jer zadovoljava kriterij 3. Na ovom četverokrakom raskrižju u promatrane tri godine dogodile su se 3 prometne nesreće naleta vozila na pješaka. Pješaci su nakon naleta ozlijeđeni. Uzrok nesreće u dva slučaja bio je vozač, jer je vozio brzinom neprimjerenom uvjetima na cesti, dok je za jedan slučaj bio kriv pješak zbog nepoštivanja svjetlosnog znaka.

Slika 36. Toplinska karta lokacije 9 - Ulica Domovinskog rata – Stinice

Slika 37. Prikaz lokacije 9 - DOF
Izvor: [8]

Slika 38. Prikaz lokacije 9
Izvor: [8]

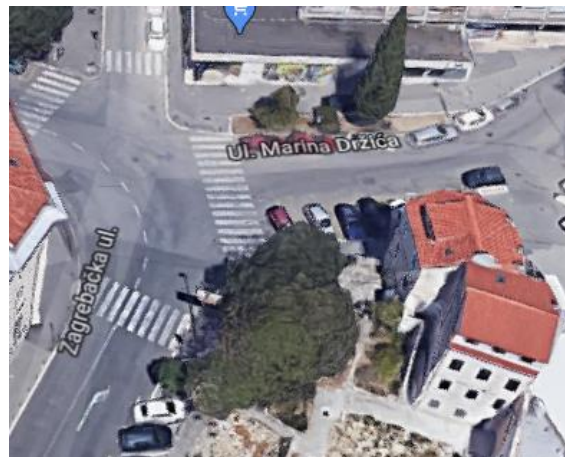
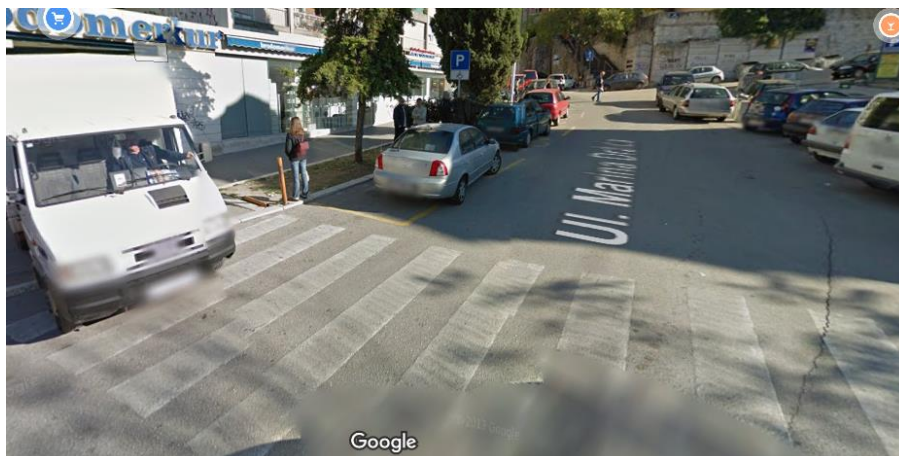
Na slikama 39. i 40. prikazana je lokacija 10 (Zagrebačka ulica - Ulica Marina Držića). Ova lokacija predstavlja opasno mjesto u gradu Splitu jer zadovoljava kriterij 3, dogodile su se tri prometne nesreće naleta vozila na pješaka u promatranom razdoblju od 3 godine. U sve 3 nesreće pješaci su ozlijeđeni, glavni uzrok nesreća su pogreške vozača. Na slici 41 vidimo moguću konfliktnu situaciju, nepropisno kretanje vozača po pješačkom prijelazu. U blizini ove lokacije nalazi se škola.

Slika 39. Toplinska karta lokacije 10 - Zagrebačka ulica - Ulica Marina Držića

Slika 40. Prikaz lokacije 10 - DOF
Izvor: [8]

Slika 41. Prikaz lokacije 10 - Konfliktna situacija vozila i pješaka
Izvor: [8]

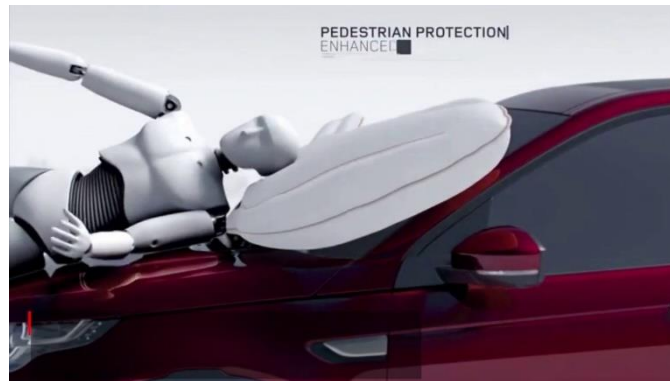
i amortizira udarac pješaka.

Slika 58. Princip rada zračnog jastuka za pješaka
