Analiza prometnih nesreća naleta na pješaka na području Grada Zagreba

Master's thesis / Diplomski rad

2021

ANALYSIS OF VEHICLE – PEDESTRIAN COLLISIONS IN THE
CITY OF ZAGREB

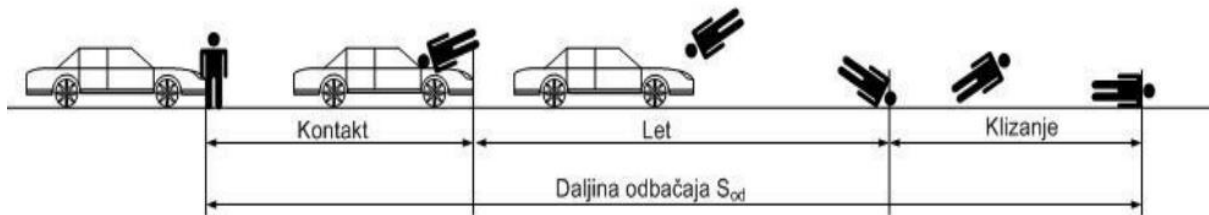
Slika 13. Faze čeonog naleta

- kontakt tijela pješaka sa vozilom
- let odbačenog tijela pješaka
- klizanje tijela pješaka po podlozi

Sve tri faze gibanja tijela pješaka definiraju daljinu odbačaja pješaka. Daljina odbačaja pješaka je horizontalna udaljenost između položaja mjesta naleta vozila na pješaka i konačnog položaja težišta odbačenog tijela. [11]

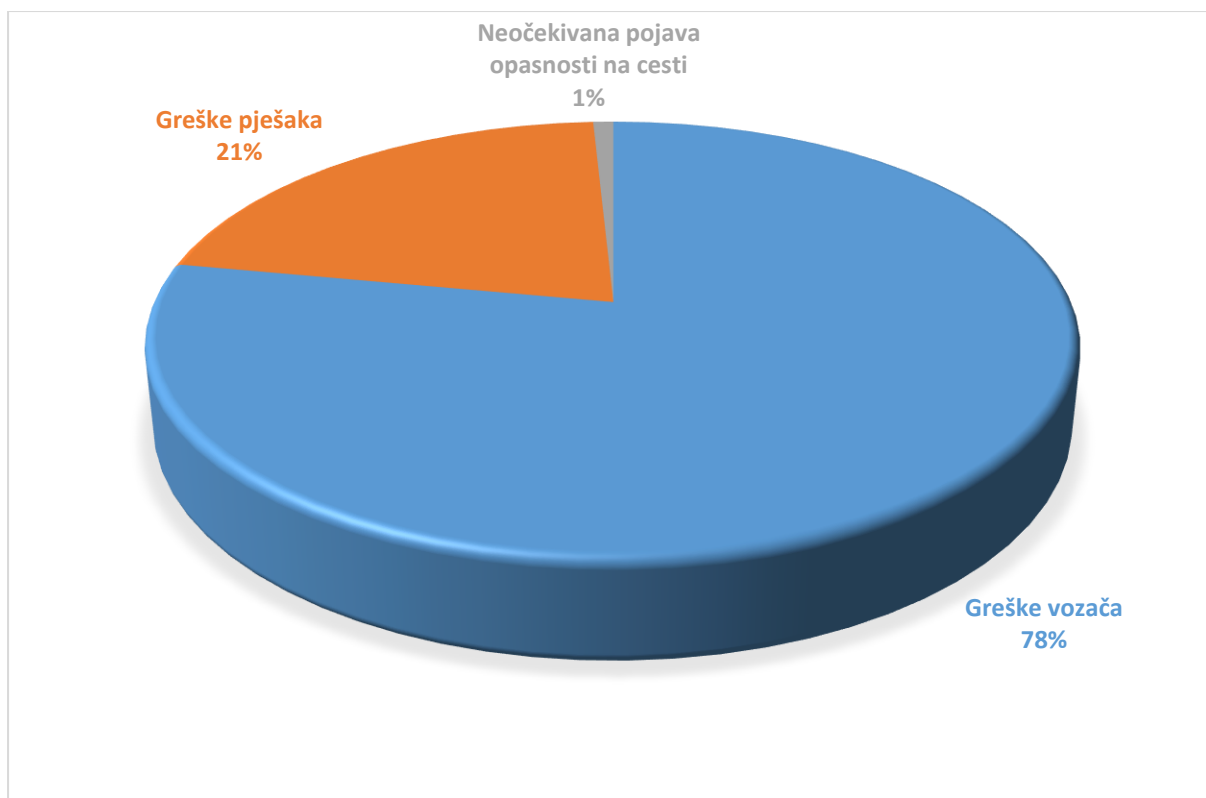
Grafikon 21. Postotak uzrokovanja nesreće sa strane vozača, pješaka i neočekivane pojave na cesti

Kružni grafikon 21 u postocima prikazuje koliko je prometnih nesreća naleta na pješaka uzrokovano od strane vozača vozila, a koliko od strane pješaka. U promatrane tri godine zabilježeno je da 78% nesreća nastale su zbog grešaka vozača vozila, dok je 21% nesreća nastalo od grešaka pješaka. Iz navedenoga može se zaključiti kako vozači vozila predstavljaju veću opasnost za pješake nego sami pješaci za sebe.

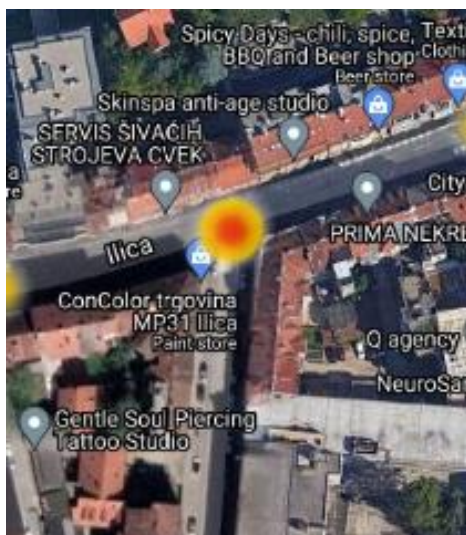
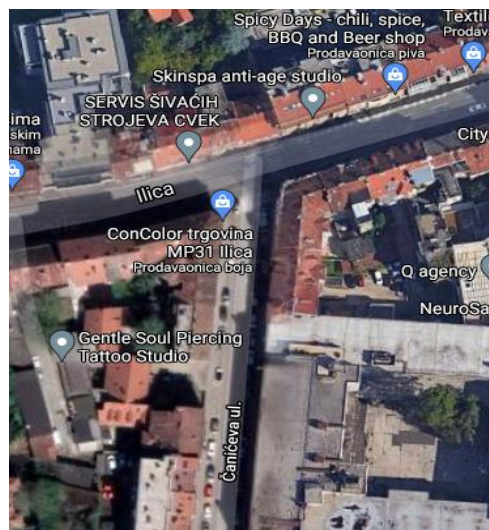
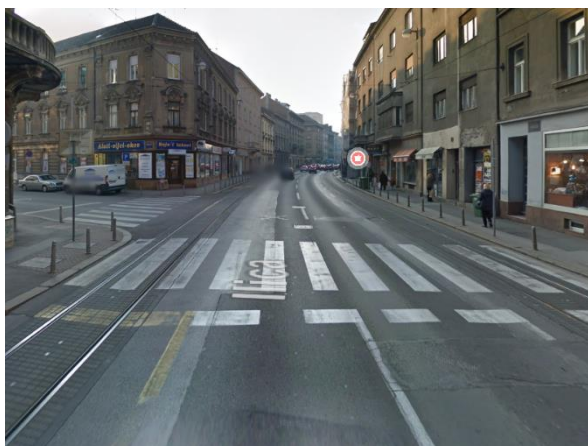
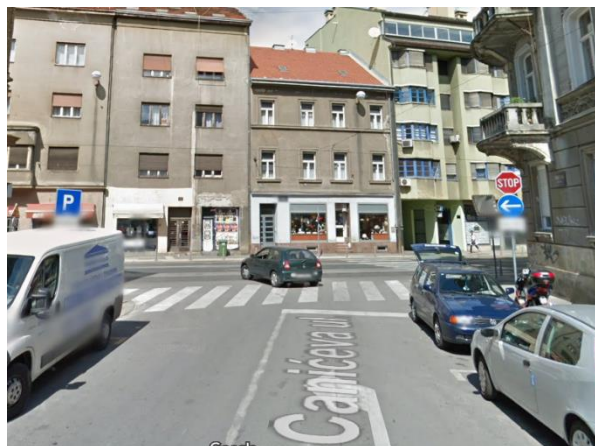
Slika 46. Lokacija 8, Ilica-Gjure Čanića

Lokacija 8 nalazi se na raskrižju Ilice i Ulice Gjure Čanića. U promatrane tri godine dogodile su se tri prometne nesreće s ozlijeđenim osobama, po jedna u svakoj godini. Okolnost koja je prethodila nesrećama je brzina neprimjerena uvjetima na cesti. Prometne nesreće koje su nastale na tome raskrižju zadovoljavaju treći kriterij metodologije te se može identificirati kao opasno mjesto.

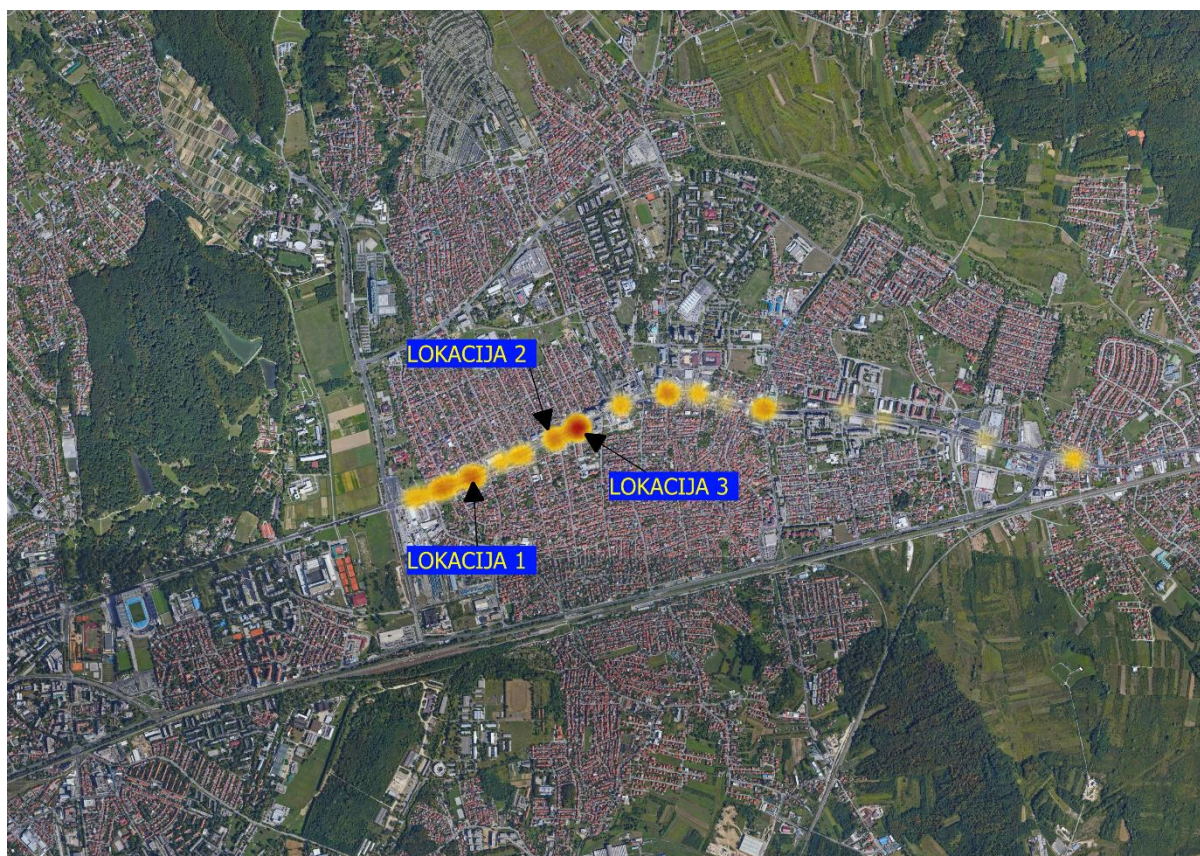
U nastavku je provedena analiza prometnih nesreća u ulici Dubrava u gradskoj četvrti Dubrava. Od 2016-te do 2018-te godine u koridoru predmetne ulici dogodilo se 38 prometnih nesreća naleta na pješaka, od kojih su tri nesreće sa smrtno stradalim osobama. Ulica Dubrava je četvertračna prometnica na kojoj se promet odvija u dva smjera. Pomoću toplinske karte izrađene u QGIS programskom alatu, izabrane su tri lokacije koje su potencijalna opasna mjesta. U tablici 13 prikazan je broj prometnih nesreća po svakoj lokaciji na ulici Dubrava.

Slika 75. Toplinska karta ulice Dubrava, te položaj lokacija za analizu

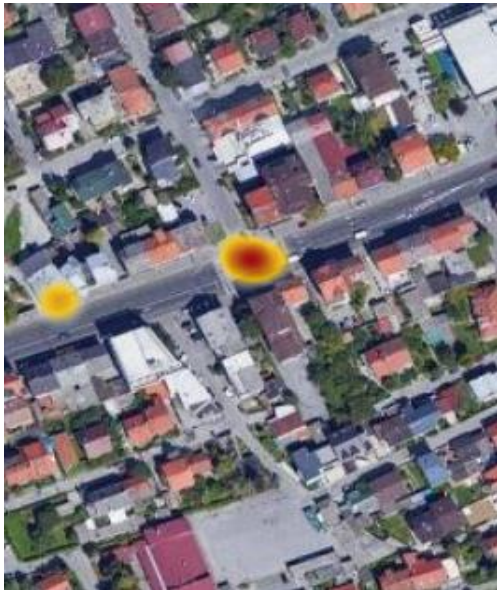
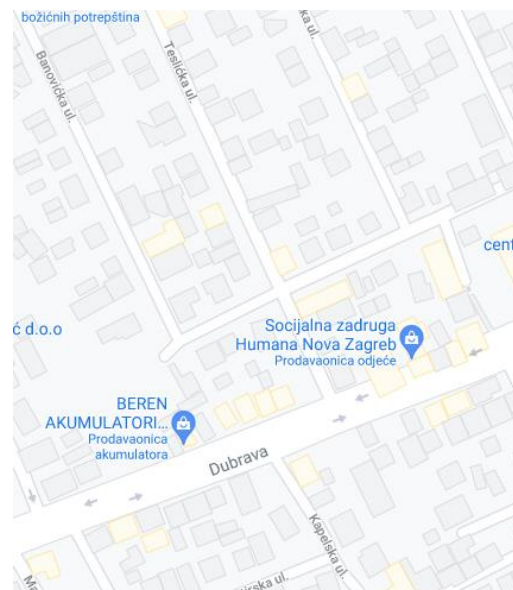
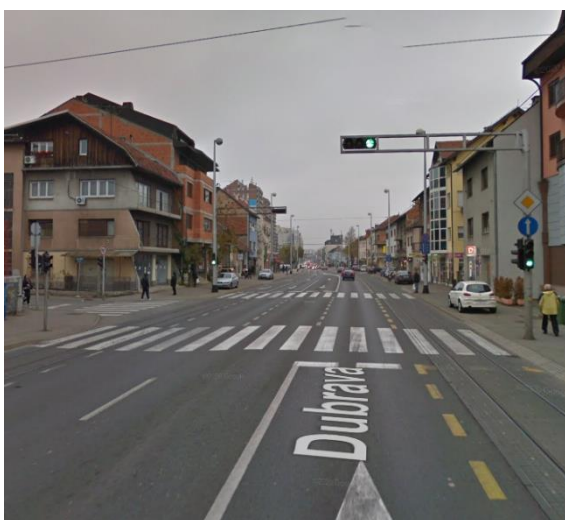
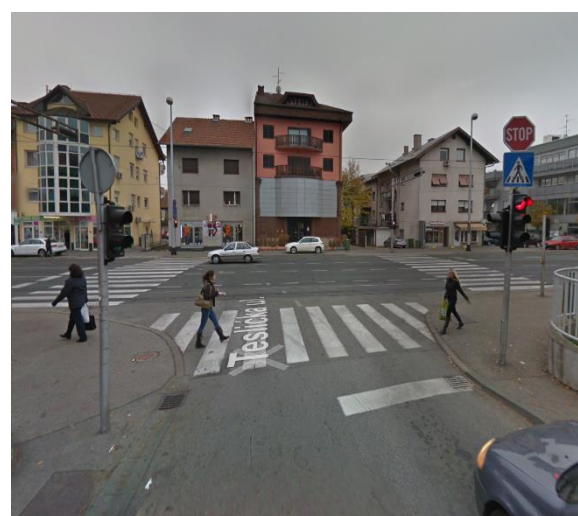
Slika 78. Lokacija 1, Teslička - Dubrava

Lokacija 1 predstavlja T raskrižje Tesličke ulice i ulice Dubrava. Od 2016-te godine do 2018-te godine dogodile su se tri nesreće, svaka u jednoj godini. U sve tri nesreće bilo je ozlijeđenih osoba, a okolnosti koje su prethodile prometnim nesrećama: nepropisno skretanje, nepoštivanje prednosti prolaska i ostale greške vozača. S obzirom da su sve nesreće bile uzrokovane greškama vozača, raskrižje Tesličke ulice i ulice Dubrava može se identificirati kao opasno mjesto jer zadovoljava treći uvjet metodologije zbog istovrsnosti prometnih nesreća.

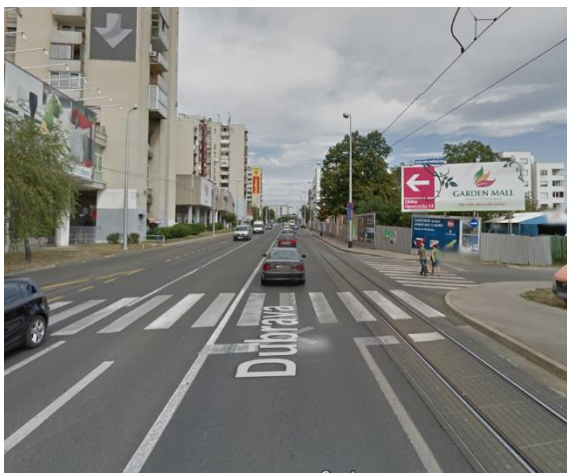
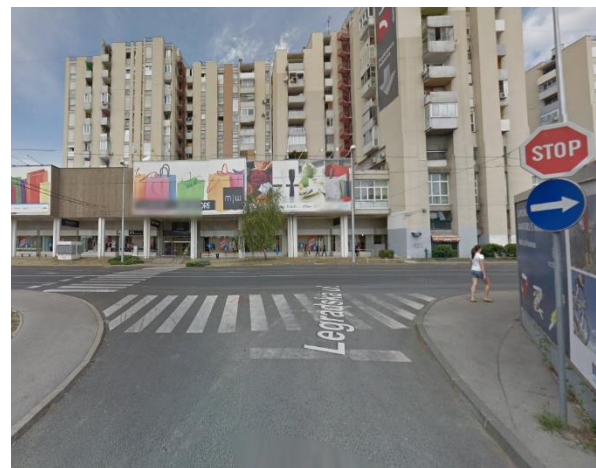
Slika 87. Lokacija 3, Dubrava – Legradска

Lokacija 3 nalazi se na raskrižju ulice Dubrava i Legradске ulice. U promatrane tri godine dogodilo se pet prometnih nesreća od kojih su dvije u 2016-toj godini, dvije u 2017-toj godini i jedna u 2018-toj godini. Posljedica četiri prometne nesreće je sa ozlijeđenom osobom i jedna je za posljedicu imala samo materijalnu štetu. Okolnosti koje su prethodile prometnim nesrećama kategorizirane su kao: zakašnjelo uočavanje opasnosti i ostale greške vozača. Raskrižje ulice Dubrava i Legradске ulice može se identificirati kao opasno mjesto.

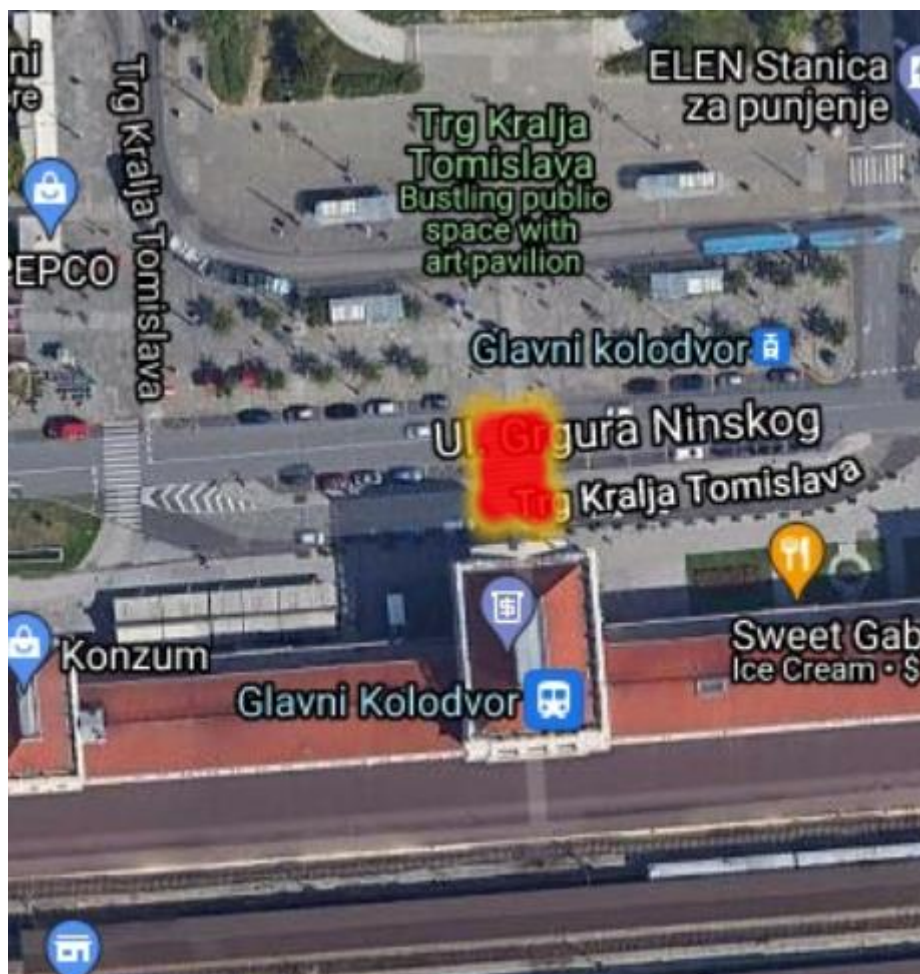
Slika 92. Trg kralja Tomislava 12

Drugi trg provedene analize je Trg kralja Tomislava na kojemu je povećana koncentracija pješaka te intenzivno odvijanje tramvajskog prometa i osobno prometa automobilima. Uočene poteškoće u zoni predmetnog trga nastaju na pješačkom prijelazu ispred Glavnog željezničkog kolodvora na adresi Trg kralja Tomislava 12. Zbog intenzivnog pješačkog te motornog prometa često nastaju prometne nesreće naleta vozilom na pješaka. Od 2016-te do 2018-te godine na pješačkom prijelazu ispred Glavnog kolodvora dogodilo se 10 prometnih nesreća s ozlijeđenim osobama. Od toga 2016-te godine dogodile su se dvije prometne nesreće, 2017-te godine dogodile su se četiri prometne nesreće i 2018-te godine dogodile su se četiri prometne nesreće. Šest prometnih nesreća na navedenoj lokaciji dogodile su se u lošim uvjetima vidljivosti, odnosno noću. Pješački prijelaz postavljen je preko kolnika s dvije prometne trake (svaka za jedan smjer). Uz kolnik se nalazi uzdužni parking, što smanjuje vozačima motornog prometa prilaznu preglednost pješačkog prijelaza. Navedeni pješački prijelaz zadovoljava treći kriterij metodologije te se može identificirati kao opasno mjesto.

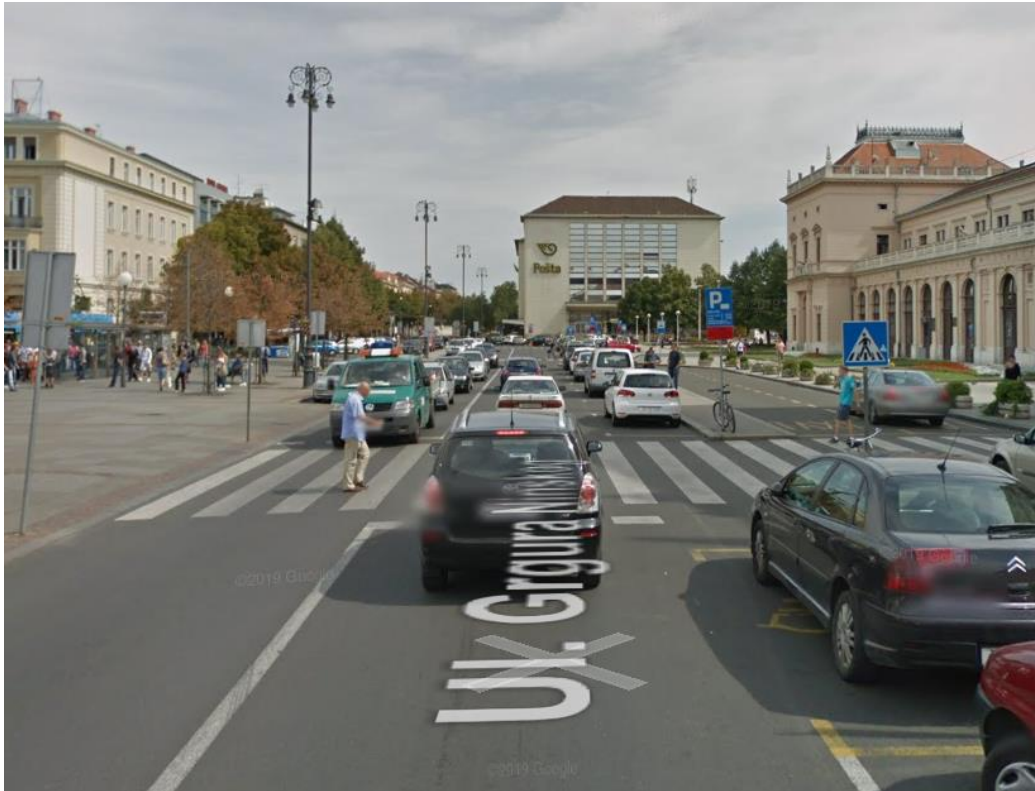
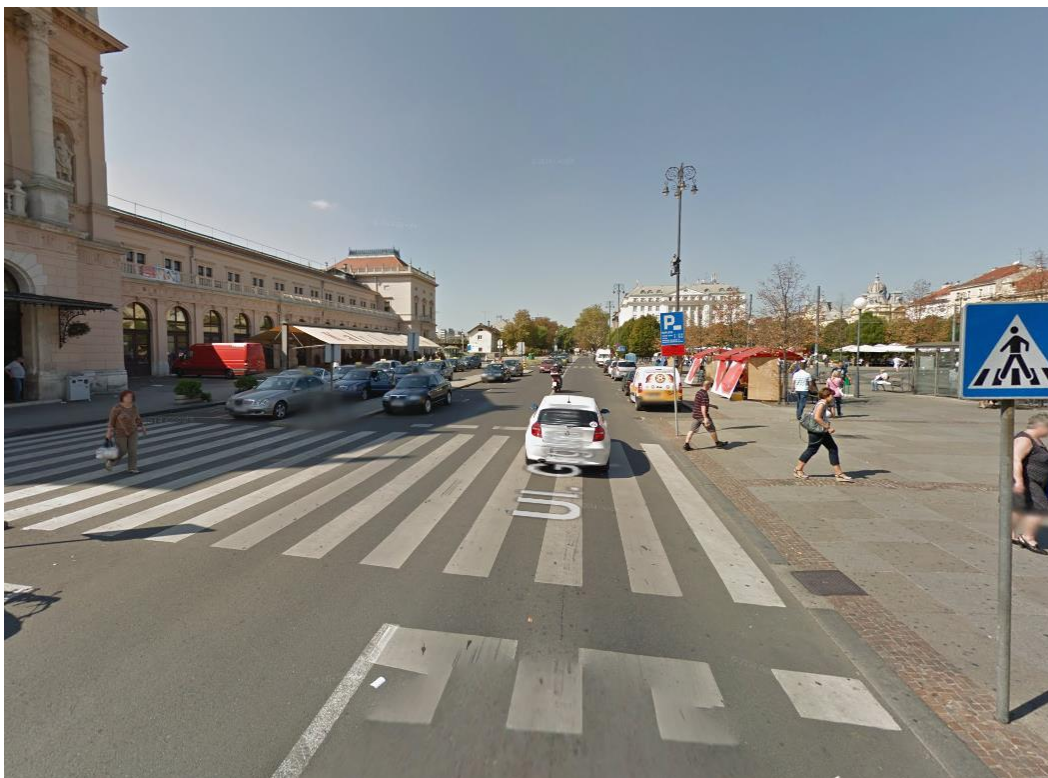
Slika 93. Trg kralja Tomislava 12

Opasno mjesto s najvećim brojem prometnih nesreća u Gradu Zagrebu nalazi se ispred Glavnog kolodvora na Trgu kralja Tomislava. Zabilježeno je 10 prometnih nesreća s ozlijeđenim osobama kroz tri promatrane godine. Kao prijedlog poboljšanja stanja sigurnosti

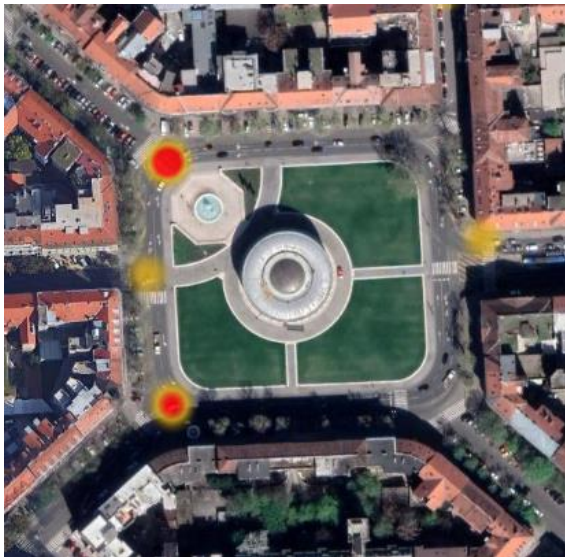
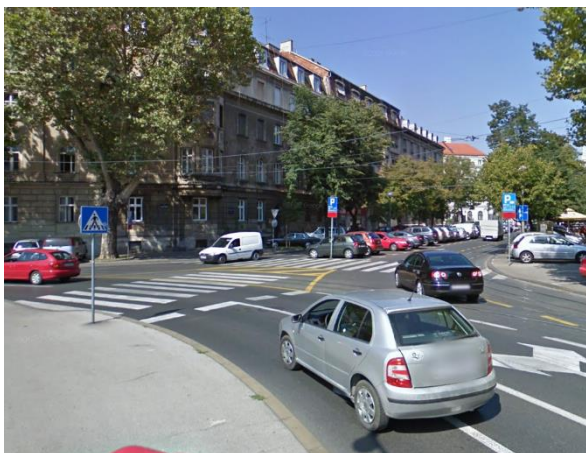
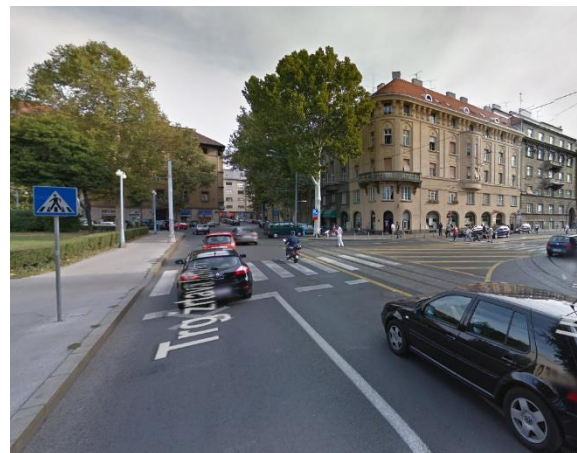
Slika 95. Trg žrtava fašizma

Trg žrtava fašizma je također jedan on najprometnijih trgova u gradu Zagrebu. Veliko opterećenje na trgu čini cestovni motorni promet, pješački promet i javni gradski tramvajski promet. Od 2016-te godine do 2018-te godine na trgu se dogodilo šest prometnih nesreća. Okolnosti koje prethode prometnim nesrećama na trgu su kategorizirane kao ostale greške vozača. Zona predmetnog trga zadovoljava treći kriterij metodologije kao opasno mjesto.

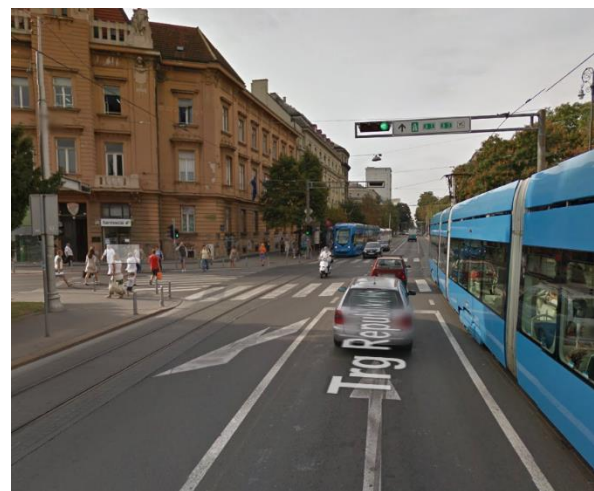
Slika 101. Trg Republike Hrvatske

Posljednji trg provedene analize je Trg Republike Hrvatske. Prometne nesreće dogodile su se na četverokrakom raskrižju Savske ceste – Ulice Vjekoslava Klaića – Trga Republike Hrvatske. U promatranim godinama dogodilo se 6 prometnih nesreća, od toga dvije su se dogodile 2016-te godine, dvije u 2017-toj godini i dvije prometne nesreće dogodile su se 2018-te godine. Sve nesreće su za posljedicu imale ozlijeđene osobe, a okolnosti koje su prethodile prometnim nesrećama kategoriziraju se kao brzina neprimjerena uvjetima i ostale greške vozača. Prema metodologija navedeno raskrižje zadovoljava treći kriterij te se može reći da je to opasno mjesto.

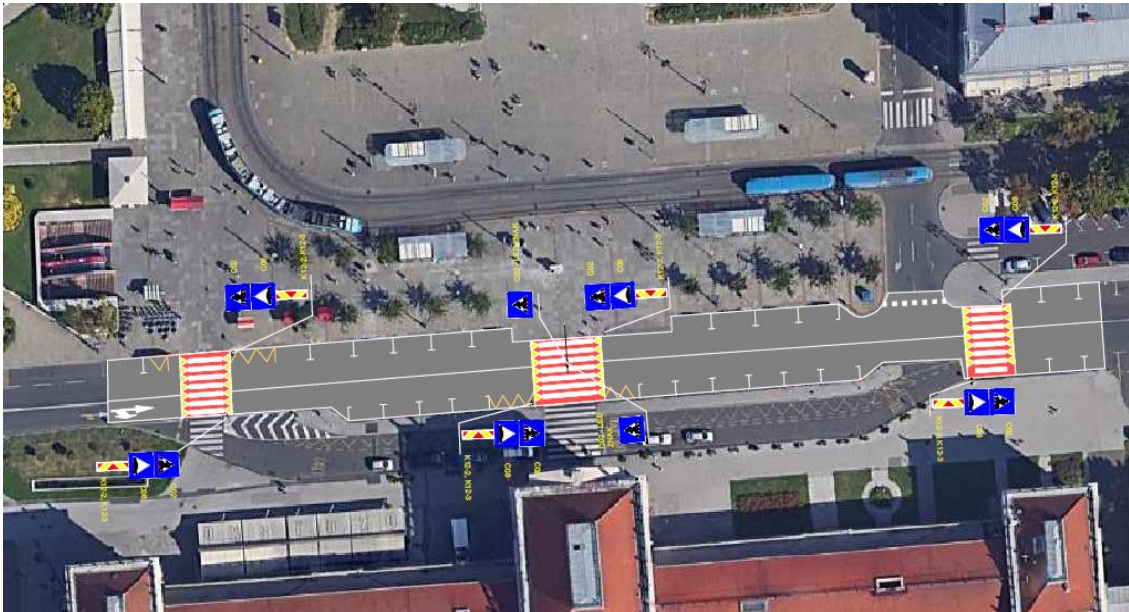
Slika 105. Prilog 1, Trg kralja Tomislava, mjera poboljšanja sigurnosti

U programskom alatu AutoCad izrađen je shematski prikaz mjere poboljšanja na DOF podlozi.

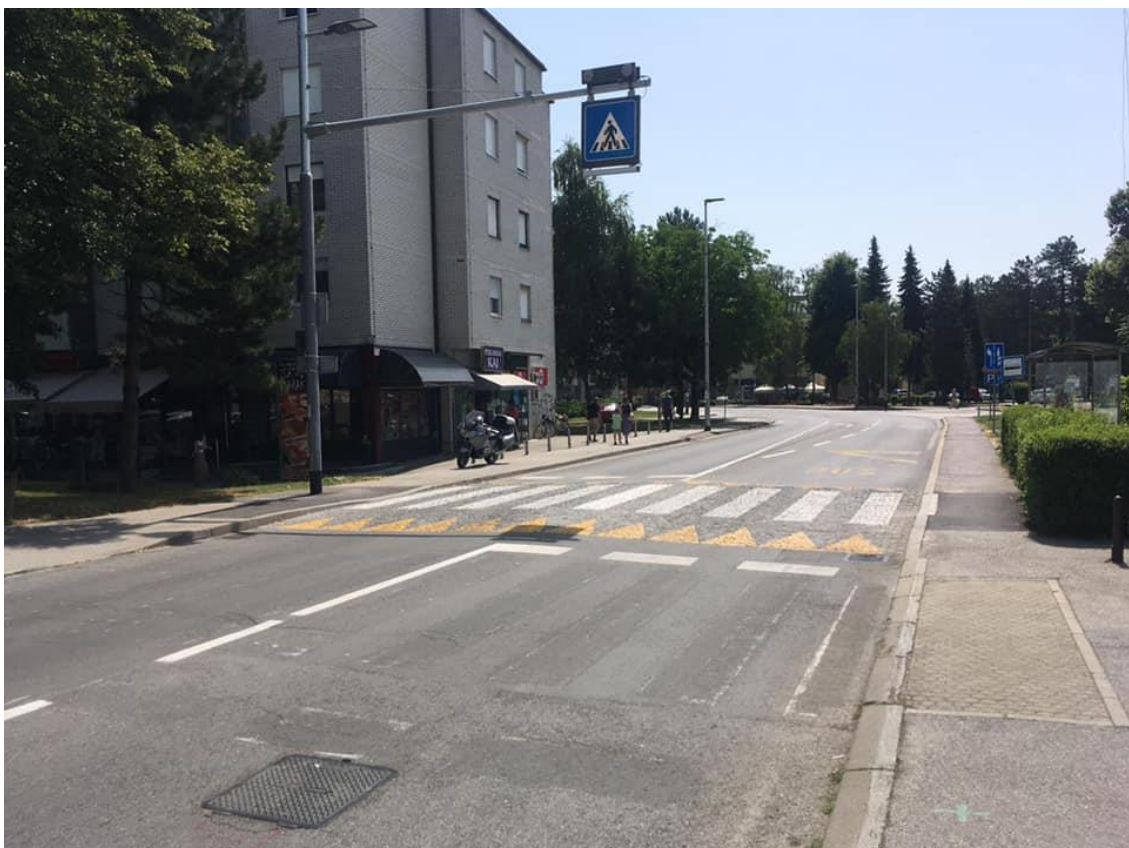
Slika 106. Primjer pješačkog prijelaza sa led rasvjetom u centru grada Zaprešića

pješaka predlaže se postavljanje prometnog znaka oznake C02 sa ugrađenom led rasvjetom iznad pješačkog prijelaza ispred glavnog kolodvora kako bi se povećala vidljivost pješaka i smanjilo zaslepljenje vozača vozilom iz suprotnog smjera, te postavljanje uzdignutih ploha navedeni pješački prijelaz i na susjedne pješačke prijelaze kako bi se smanjila brzina vozila na cijelom odsječku. Na slici 104. prikazana je lokacija odsječka.

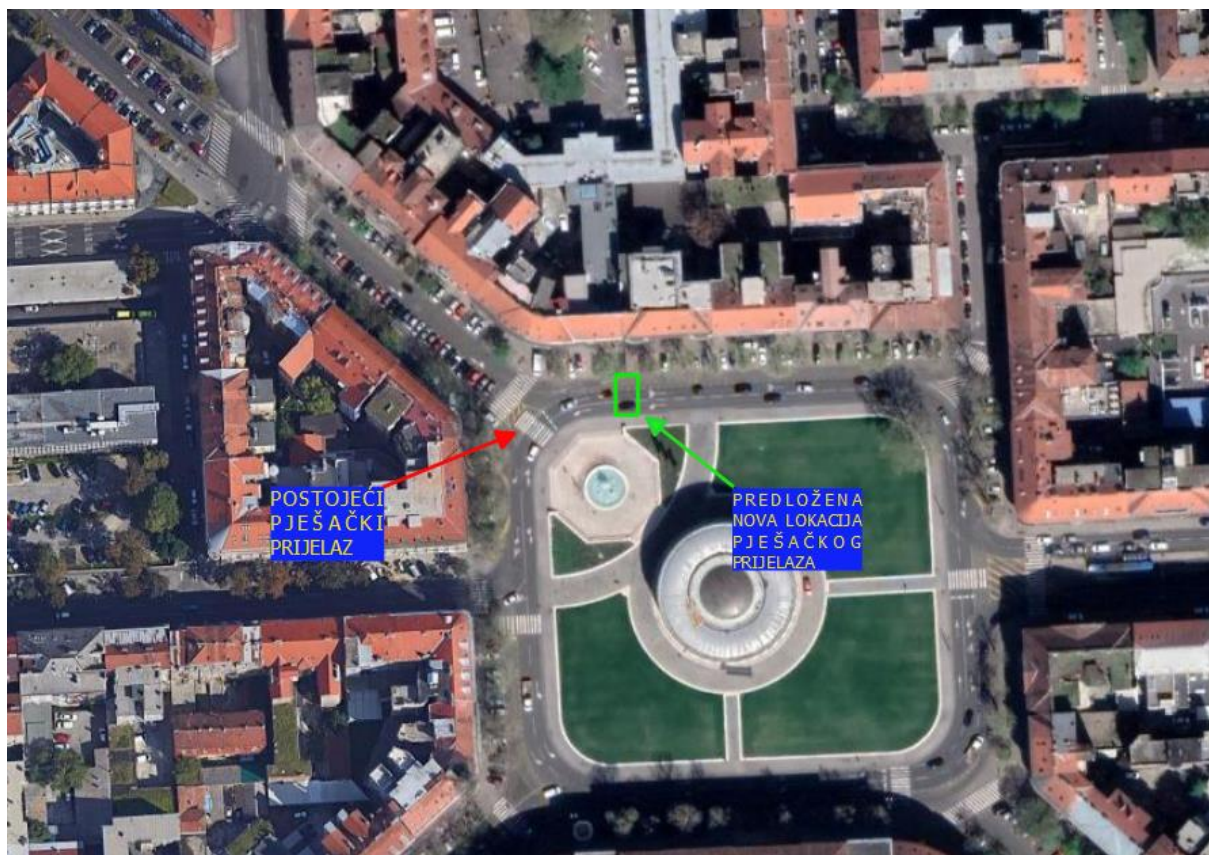
Slika 107. Trg žrtava fašizma – prijedlog mjere poboljšanja sigurnosti pješaka u prometu

Trg žrtava fašizma u Gradu Zagrebu također je identificiran kao opasno mjesto na kojemu se od 2016-te do 2018-te godine dogodilo šest prometnih nesreća. Promet se na trgu odvija kao u kružnome toku, a glavni problem predstavlja pješački prijelaz na sjeverozapadnoj strani trga koji je smješten na sredini zavoja. Cestovni promet na tom dijelu se odvija kolničkim trakom putem dvije prometne trake i jedne tramvajske pruge. Kao prijedlog mjere poboljšanja predlaže se premještanje spomenutog pješačkog prijelaza neposredno prije zavoja kako bi se povećala preglednost kako vozačima motornog prometa tako i pješacima. Predloženo rješenje je identično postavljenjem pješačkog prijelazu koji se nalazi na jugozapadnom dijelu trga. Na slici 107 prikazana je lokacija postojećeg pješačkog prijelaza i predložena nova lokacija pješačkog prijelaza.

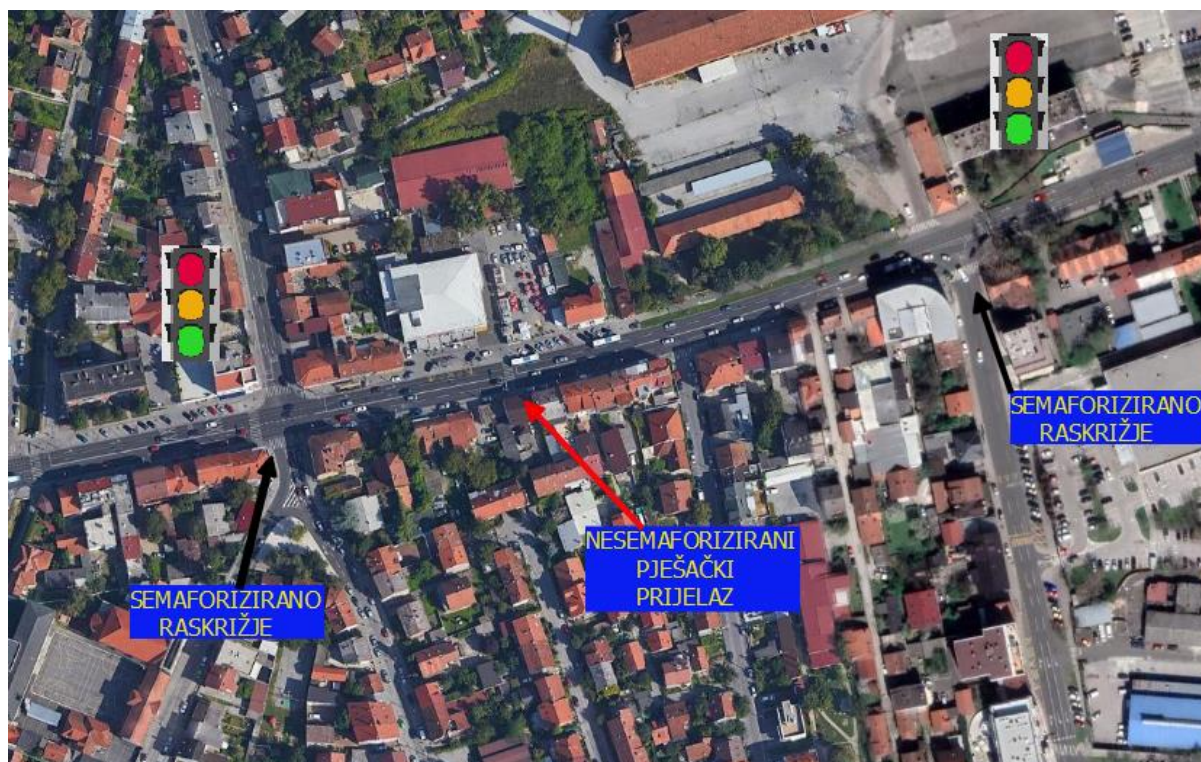
Slika 108. Opasno mjesto, Ilica 298

Pješački prijelaz u ulici Ilica kod kućnog broja 298 nalazi se na četverotračnoj prometnici sa dva traka za svaki smjer i između dva semaforizirana raskrižja. Predlaže se kao mjera poboljšanja sigurnosti pješačkog prometa premještanje navedenog pješačkog prijelaza na semaforizirano raskrižje sa Kustošijanskom ulicom kako bi pješaci imali veću sigurnost u

prelasku s jedne strane ceste na drugu. Na slici 108 prikazan je pješački prijelaz koji je identificiran kao opasno mjesto.
