**Master's thesis / Diplomski rad**

**2021**

**ANALIZA CESTOVNE PROMETNE MREŽE GRADA GLINE  
S CILJEM UNAPRJEĐENJA SIGURNOSTI CESTOVNOG  
PROMETA**

**ANALYSIS OF THE ROAD TRAFFIC NETWORK OF THE  
CITY OF GLINA WITH THE AIM OF IMPROVING ROAD  
SAFETY**

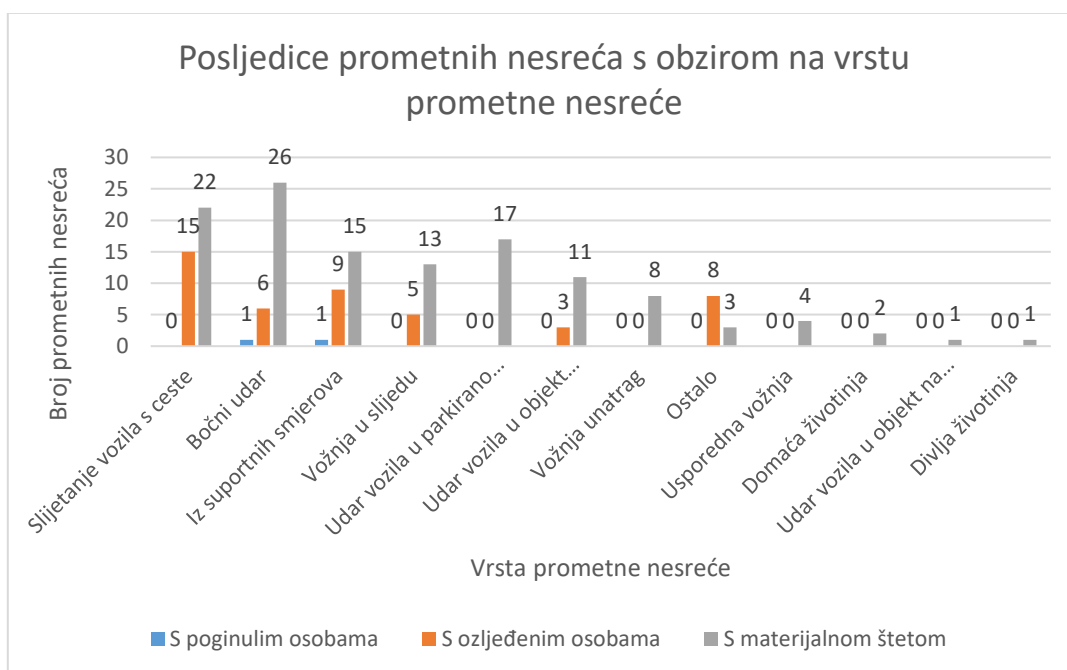
Grafikon 5. Posljedice prometnih nesreća s obzirom na vrstu prometne nesreće od 2018. do 2020. godine

Postoji još zabilježba da se kod udara vozila u objekt na cesti i nalet na divlju životinju dogodila po jedna prometna nesreća s materijalnom štetom.

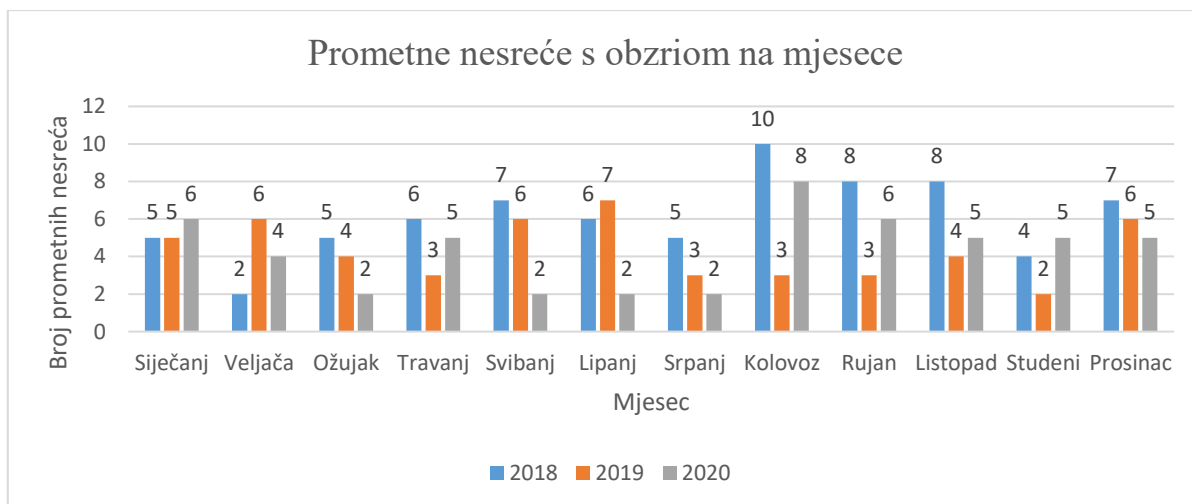
Grafikon 10. Prometne nesreće s obzirom na mjesec u 2018, 2019 i 2020. god

Na grafikonu 10. prikazane su prometne nesreće u 2018, 2019 i 2020. god s obzirom na mjesec u godini. Najviše prometnih nesreća dogodilo se u kolovozu, u ovom slučaju u navedenom razdoblju njih 21 dok se najmanje dogodilo u srpnju 10 prometnih nesreća. Najviše prometnih nesreća dogodilo se u 2018. god u kolovozu njih 10, dok se najmanje dogodilo 2 puta u više mjeseci.

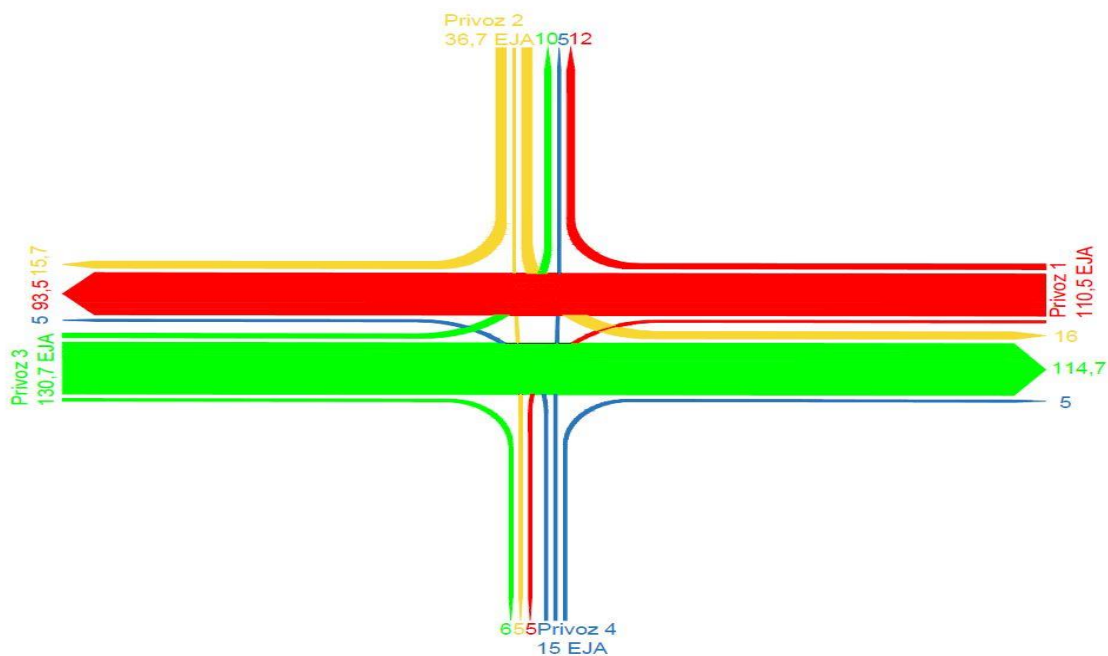
Slika 13. grafički prikaz prometnog opterećenja

Za analizu prometnih tokova provelo se ručno brojanje prometa. Za analizu se uzeo popodnevni vršni sat od 16:00-17:00 koji je po iznosu bio veći nego jutarnji. Rezultati su prikazani u prilogu 3. i na slici 29. je grafički prikaz prometnog opterećenja raskrižja.

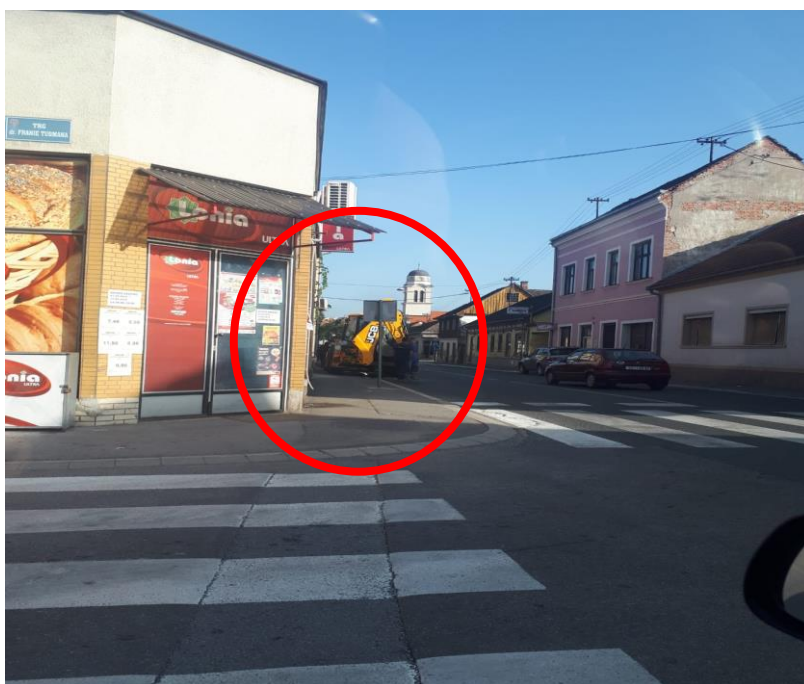
Slika 18. Prikaz parkiranih vozila koji smanjuju preglednost

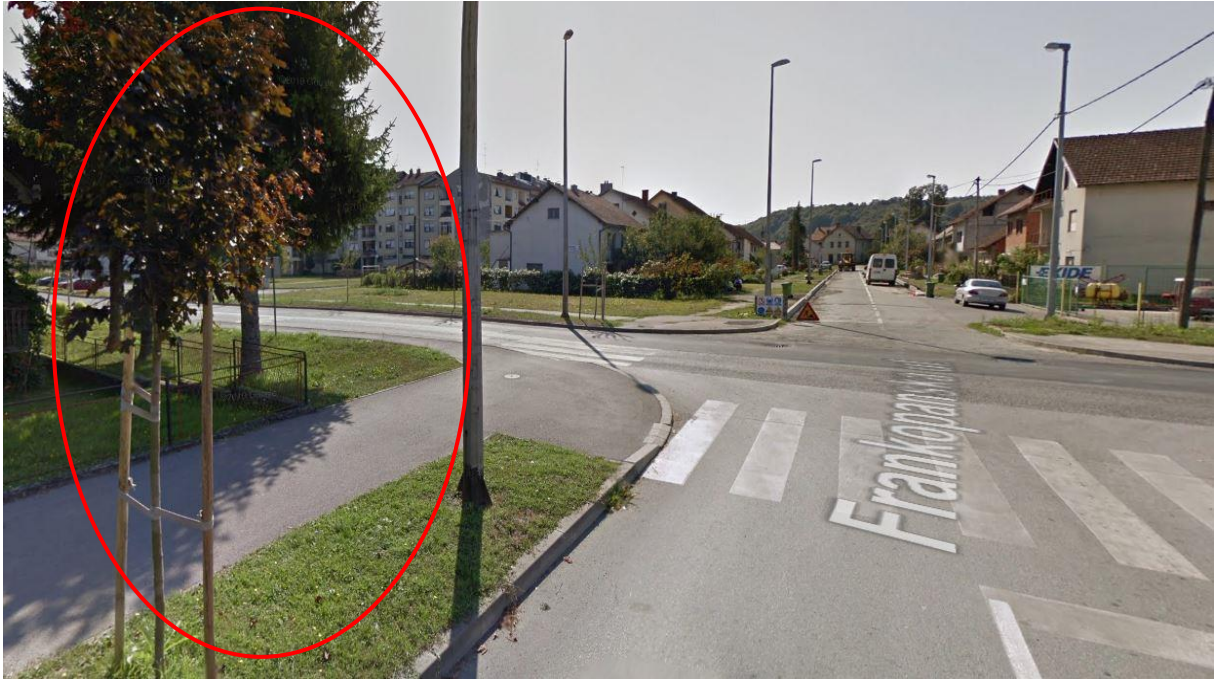
Slika 21. Stabla koja smanjuju preglednost
