Sličnosti i razlike u eksploataciji i održavanju tri inačice helikoptera Bell 206B Jetranger III

Master's thesis / Diplomski rad

2022

SLIČNOSTI I RAZLIKE U EKSPLOATACIJI I
ODRŽAVANJU TRI INAČICE HELIKOPTERA BELL
206B JETRANGER III

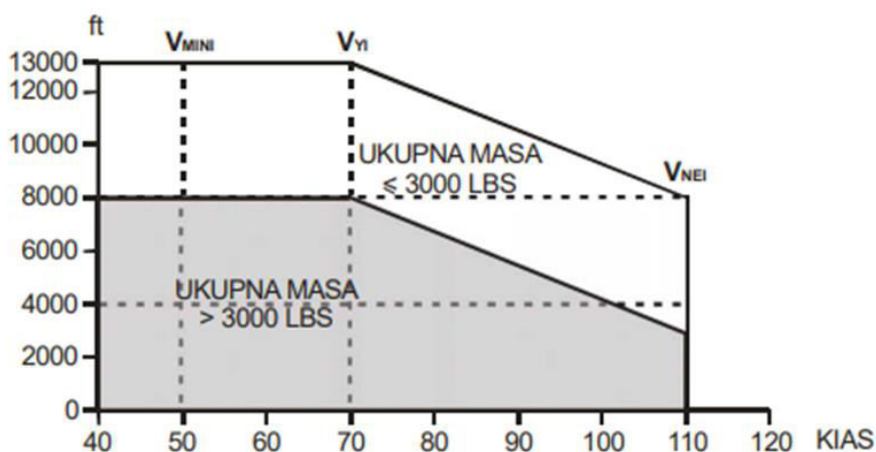
Slika 3. Dijagram odnosa brzine i visine po tlaku u IFR letu [3]

Ukupna masa helikoptera	Najveća dozvoljena visina leta	Najveća dozvoljena brzina leta
≤ 3000 LBS (1360.8 kg)	13000 ft (po tlaku)	110 KIAS *
> 3000 LBS (1360.8 kg)	8000 ft (po tlaku)	110 KIAS *

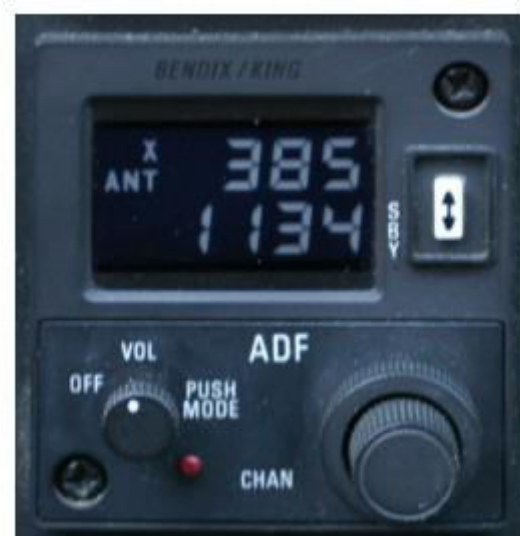
Slika 8. Upravljačka kutija KFS 586A [1]

ADF navigacijski uređaj kojim je opremljena NVG inačica sastoji se od prijemnika KDF 806, upravljačke kutije KFS 586A i antene KA 44B. Upravljačka kutija ADF stanice nalazi se ispod navigacijskih stanica na donjem lijevom dijelu donjeg panela. Na slici 8. prikazana je upravljačka kutija KFS 586A [1].

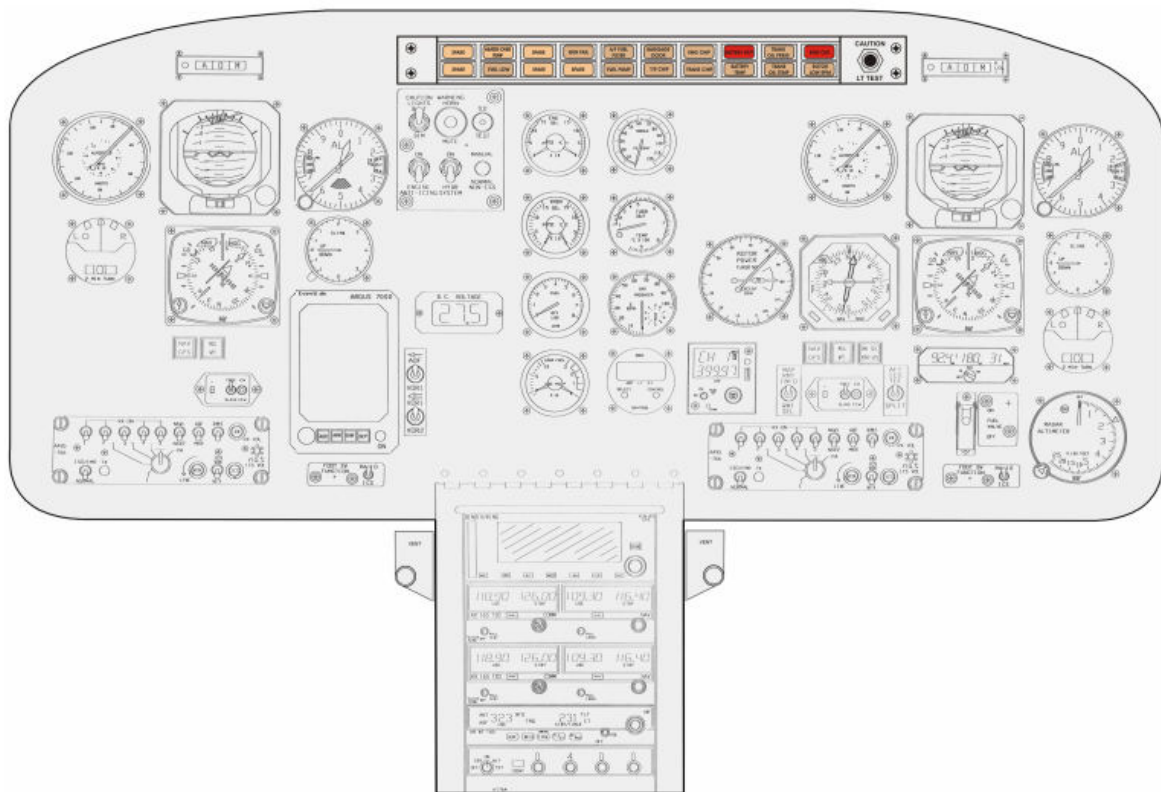
Slika 10. Instrumentalna ploča helikoptera VFR inačice [1]

S obzirom na vrstu elektronične opreme (avionike), odnosno uređaja za komunikaciju i navigaciju VFR inačica helikoptera razlikuje se od NVG inačice po donjem dijelu instrumentalne ploče gdje je izvedba te opreme integrirana u dva kućišta s dvojnjom funkcijom, dok je osnovni, gornji dio s instrumentima jednak kod obje inačice. Slika 10. pokazuje instrumentalnu ploču VFR inačice.

Na donjem dijelu instrumentalne ploče prvi instrument je GPS i smješten je na istom mjestu kao i kod NVG inačice te funkcionira i rukovan je na jednak način na obje inačice.

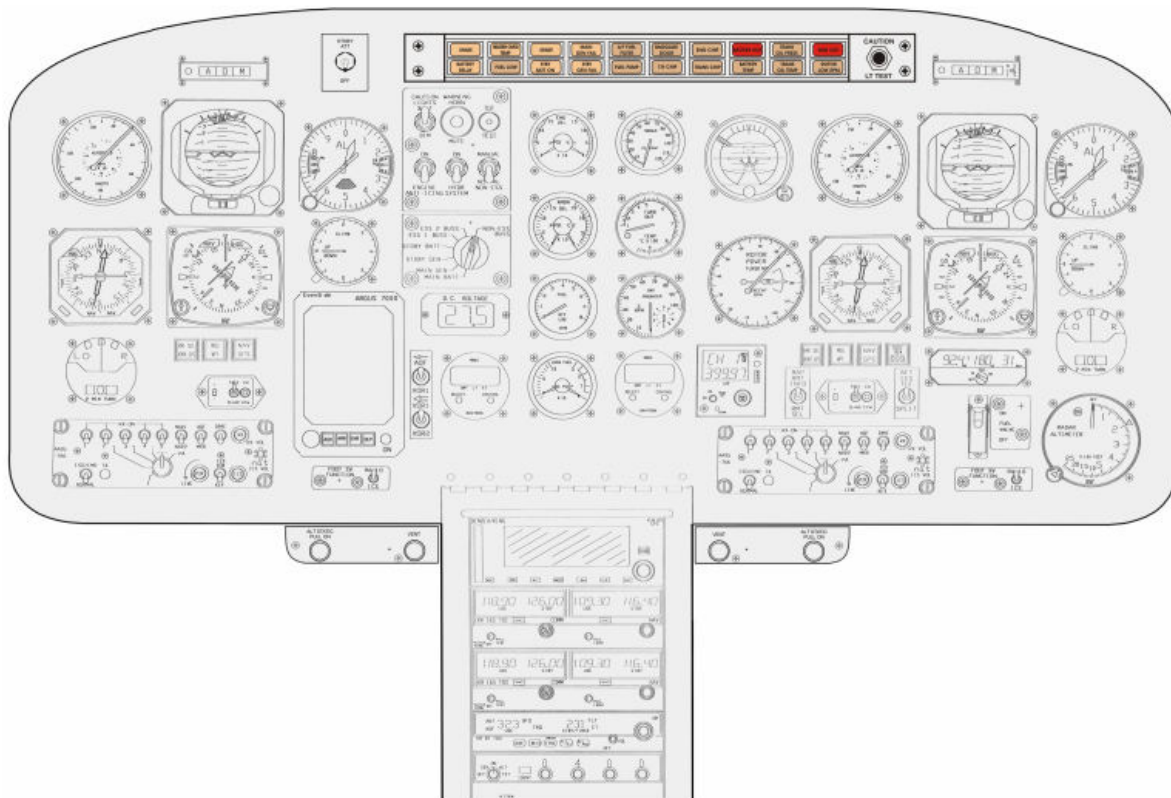
Slika 14. Instrumentalna ploča helikoptera IFR inačice [1]

Instrumentalna ploča je jednaka na inačicama NVG i VFR, dok je kod IFR inačice dodano još elemenata zbog opreme i sustava koje ta inačica ima, a druge dvije nemaju. Slika 14. prikazuje instrumentalnu ploču helikoptera IFR inačice.

Sa slike se uočava kako IFR i VFR verzija helikoptera imaju isti COMM/NAV dio, odnosno donji kosi dio instrumentalne ploče. Glavni dio ploče s instrumentima IFR inačice se uvelike razlikuje od ostalih inačica. Pa tako IFR inačica ima dva pitot-statička sustava, pomoćni umjetni horizont i prekidač kojim se uključuje, a koji se nalazi na gornjem lijevom dijelu instrumentalne ploče, zatim, selektivni prekidač kojim se provjerava napon na ostalim izvorima, dva magnetska kompasa, tipkalo FORCE TRIM kojim se podešava opterećenje na palicama, ventile alternativnih statičkih otvora, prekidač NORMAL/MANUAL kojim se može dovesti napajanje na neesencijalnu sabirnicu prebacivanjem u položaj MANUAL pri otkazu glavnog generator na IFR inačici.

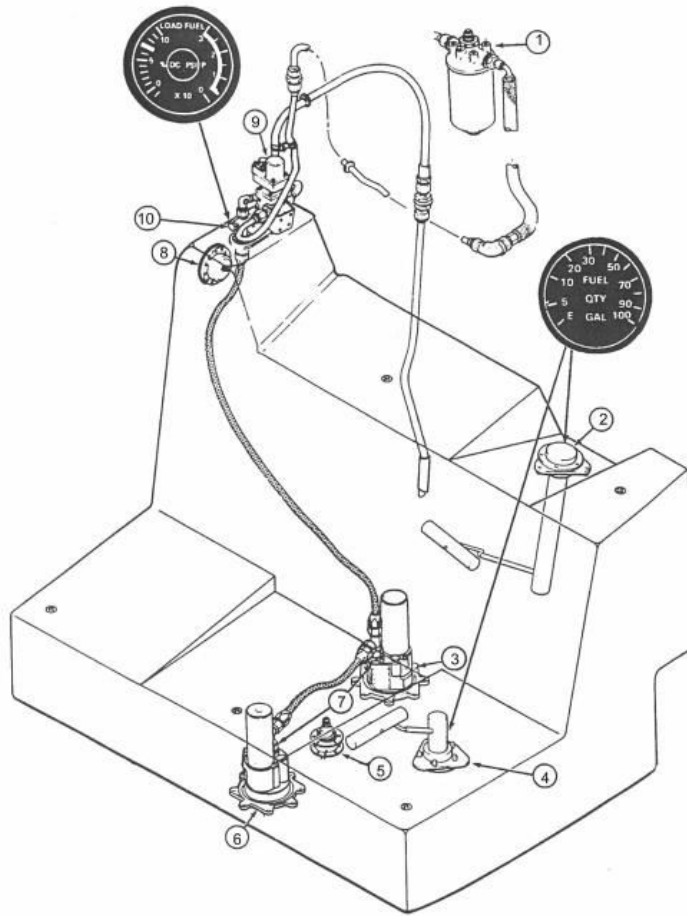
Slika 16. Gorivni sustav helikoptera Bell 206B [1]

Niskotlačni gorivni sustav omogućuje siguran smještaj pogonskog goriva i njegovu distribuciju motoru. Na dnu spremnika smještene su dvije električne pumpe koje kroz zajednički vod potiskuju gorivo prema ventilu za prekidanje protoka. Prednja pumpa napaja se s automatskog osigurača „FWD FUEL BOOST“ smještenog na gornjoj konzoli, a stražnja s osigurača „FUEL AFT BOOST“ smještenog na donjoj konzoli. Budući da su oba osigurača stalno uključena, pumpe prorade čim se električna mreža helikoptera dovede pod napon. Obje pumpe opremljene su nepovratnim i termičkim rasteretnim ventilom te tlačnim prekidačem za signalizaciju otkaza. Kada izlazni tlak bilo koje pumpe padne na vrijednost između 3 i 4 PSI, na signalnom panelu pali se signalni segment „FUEL PUMP“. Isključivanjem jednog po jednog osigurača pumpi moguće je odrediti koja pumpa je otkazala. Naime, isključivanjem osigurača neispravne pumpe ne dolazi ni do promjene tlaka goriva niti do promjene strujnog opterećenja.

Elektromotornim ventilom za prekidanje protoka goriva upravlja se prekidačem „FUEL VALVE“ koji, ukoliko dođe do gubitka električnog napajanja, ostaje u zatečenom položaju. Na gorivni vod između pumpi i ventila priključen je davač tlaka goriva. Pristup ventilu i davaču tlaka osiguran je kroz pristupni otvor smješten iznad ulivnog grla spremnika. Ventil propušta gorivo u sklop filtra koji je smješten s desne strane na prednjem protupožarnom zidu u motornom prostoru. Na gornjoj strani kućišta filtra ugrađeni su diferencijalni sklop za signalizaciju začepljenosti filtra i obilazni ventil. Kada diferencijalni sklop registrira diferencijalni tlak od 1.2 PSI, što ukazuje na skoro začepljenje filtra, na signalnom panelu pali se signalni segment „A/F FUEL FILTER“. Nakon začepljenja filtra gorivo preko obilaznog ventila nepročišćeno odlazi u sklop visokotlačne gorivne pumpe [1]. Slika 16. prikazuje gorivni sustav helikoptera Bell 206B.

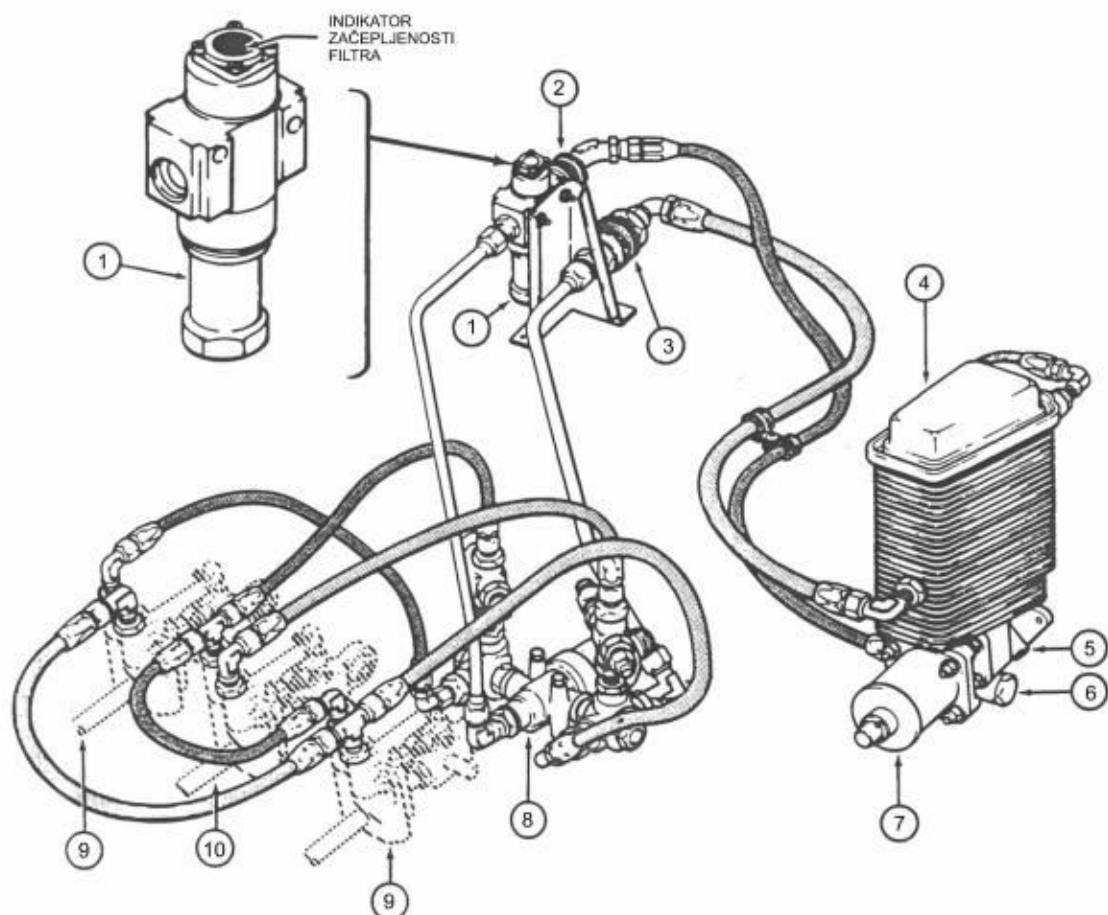
Slika 17. Hidrosustav komandi leta helikoptera [1]

Radni tlak u sustavu je 600+/-25 PSI (pri 100% N2/NR (broj okretaja slobodne turbine i broj okretaja rotora)) te se ugađa pomoću regulatora tlaka ulja. Na kućištu filtra, koji je smješten desno od spremnika ulja, ugrađen je diferencijalni sklop za signalizaciju začepljenosti filtra. Iskakanje crvenog indikatora na diferencijalnom sklopu ukazuje na ograničen protok ulja kroz filtar. Hidrosustav uključuje se pomoću prekidača „HYDR SYSTEM“ koji se nalazi na gornjem središnjem dijelu instrumentalne ploče. Solenoidni ventil smješten je ispred spremnika ulja. Pričvršćen je za strukturu helikoptera, a napaja se s automatskog osigurača „HYD BOOST“ smještenog na gornjoj konzoli.

Dozvoljena je uporaba hidraulične tekućine specifikacije MIL-H-5606. Korištenje maziva koje zadovoljava propisane specifikacije dozvoljeno je pri vanjskim temperaturama iznad -40°C [1]. Slika 17. prikazuje hidrosustav komandi leta.

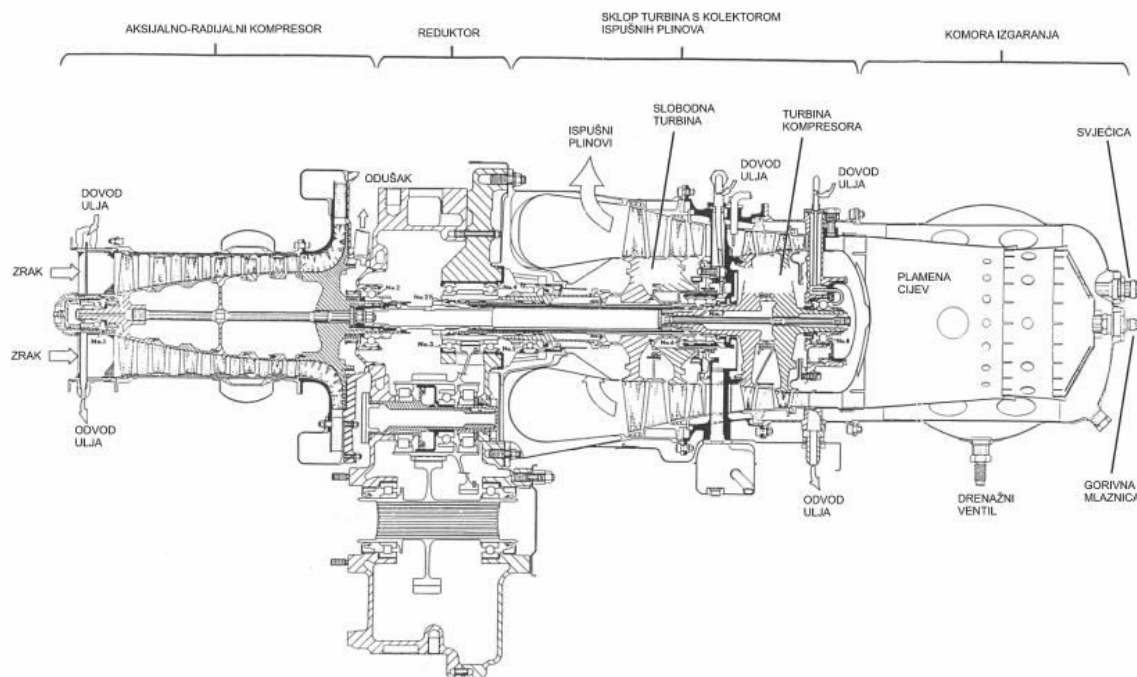
Slika 18. Presjek motora helikoptera [1]

Kompresor uzima okolni zrak kroz uvodnik zraka helikoptera, komprimira ga kroz šest aksijalnih stupnjeva te jednim radijalnim stupnjem usmjerava u prstenasti kolektor odakle se vodi do komore izgaranja. Komora izgaranja sastoji se od vanjskog kućišta i plamene cijevi. Gorivna mlaznica i svjećica, smještene su na stražnjoj strani vanjskog kućišta komore izgaranja, prolaze u unutrašnjost plamene cijevi kroz njezin stražnji dio. Najveći dio komprimiranog zraka dovedenog u vanjsko kućište komore izgaranja usmjerava se u plamenu cijev, a mali dio oko cijevi prema sklopu turbine gdje se koristi za hlađenje turbine i aksijalno rasterećenje ležaja br.8 (tercijarni zrak) U plamenoj cijevi se komprimirani zrak miješa s raspršenim gorivom i tako omogućuje zapaljenje. Sklop turbine s kolektorom ispušnih plinova pretvara energiju plinova nastalih u komori izgaranja u mehanički rad. Unutarnji dio kućišta

turbine kompresora, u kojem je smješten ležaj br.8 povezan je s vanjskim dijelom pomoću 5 šupljih upornica. Gornja lijeva i donja upornica iskorištene su za opskrbu uljem ležaja br.8 [1]. Slika 18. prikazuje poprečni presjek motora helikoptera.

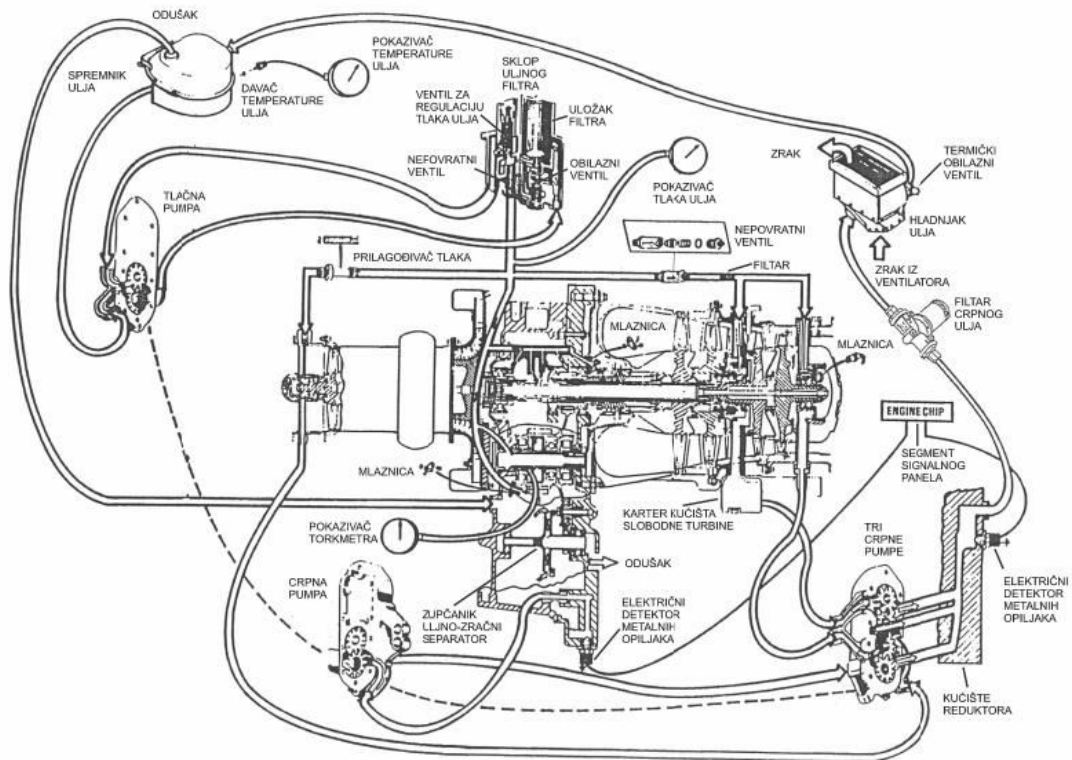
Slika 19. Sustav za podmazivanje motora [1]

Ulje iz spremnika dovodi se vanjskim cjevovodom na reduktor motora i kroz njegove unutarnje vodove na ulaz tlačne pumpe. Tlačna pumpa potiskuje ulje kroz unutarnje vodove reduktora do sklopa uljnog filtra. Ventil za regulaciju tlaka (dio sklopa uljnog filtra) ograničava tlak u sustavu na maksimalnih 130 PSI vraćanjem viška ulja na ulaz tlačne pumpe. Relativno ovelik tlak omogućuje precizniji rad torkmetra. Ulje iz uljnog filtra se preko nepovratnog ventila unutarnjim vodovima odvodi iz reduktora i vanjskim cjevovodom preko prilagođivača tlaka dovodi do kompresora za potrebe mlaznice ležaja br.1.

Pročišćeno ulje pod tlakom se iz reduktora odvodi vanjskim cjevovodom na kućište slobodne turbine za potrebe mlaznice ležajeva br.6 i br.7 te na kućište turbine kompresora za potrebe mlaznice br.8. Unutarnjim vodovima se pročišćeno ulje pod tlakom dovodi na mlaznice koje ga raspršuju po dijelu zupčanika i ležajeva „N2“ zupčaničkog niza, spoju vratila rotora turbine kompresora s vratilom rotora te po ležajevima br.2, br.3, br.4 i br.5 [1]. Slika 19. prikazuje sustav za podmazivanje motora helikoptera.

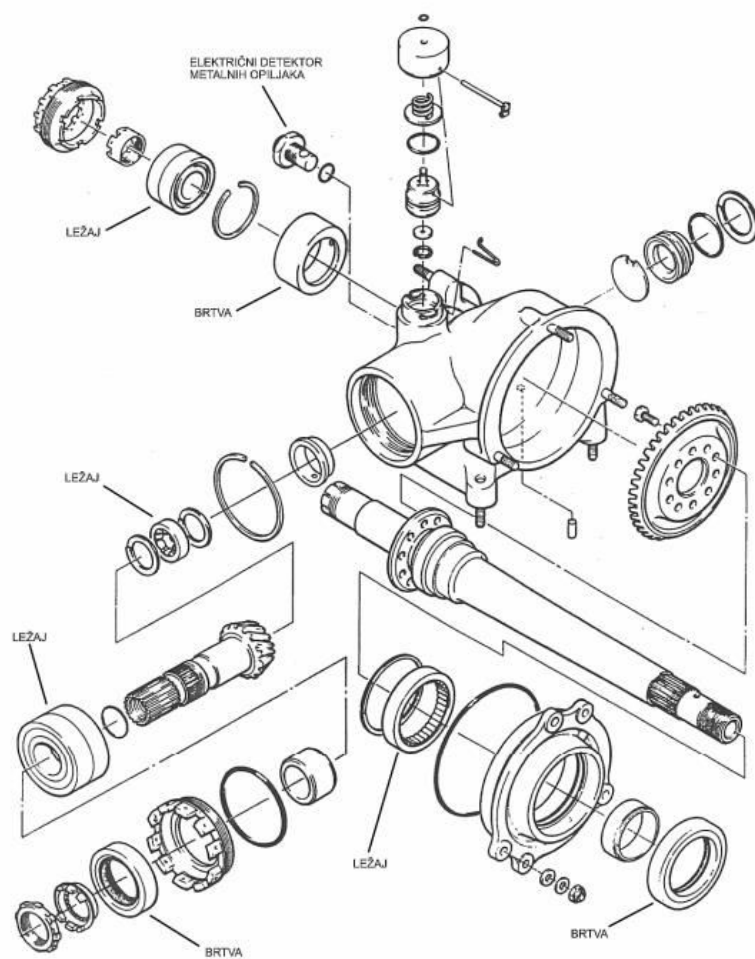
Slika 21. Reduktor repnog rotora helikoptera [1]

Reduktor repnog rotora osigurava potreban broj okretaja za pravilan rad repnog rotora. Redukcija od 6016 na 2560 okretaja u minuti izvedena je konusnim zupčanikom, slično prvom stupnju redukcije reduktora glavnog rotora. Kruto je pričvršćen na završetak repnog konusa. Slika 21. prikazuje reduktor repnog rotora helikoptera.

Kao što je rečeno, reduktor nema sustav za podmazivanje, nego su komponente uronjene u ulje. Provjeru razine ulja u repnom reduktoru omogućuje prozorčić smješten na stražnjoj strani reduktora.
