Sličnosti i razlike u eksploataciji i održavanju tri inačice helikoptera Bell 206B Jetranger III

Master's thesis / Diplomski rad

SLIČNOSTI I RAZLIKE U EKSPLOATACIJI I
ODRŽAVANJU TRI INAČICE HELIKOPTERA BELL
206B JETRANGER III

**SIMILARITIES AND DIFFERENCES OF OPERATIONS AND
MAINTENANCE OF THREE VERSIONS OF THE BELL 206B
JETRANGER III HELICOPTER**

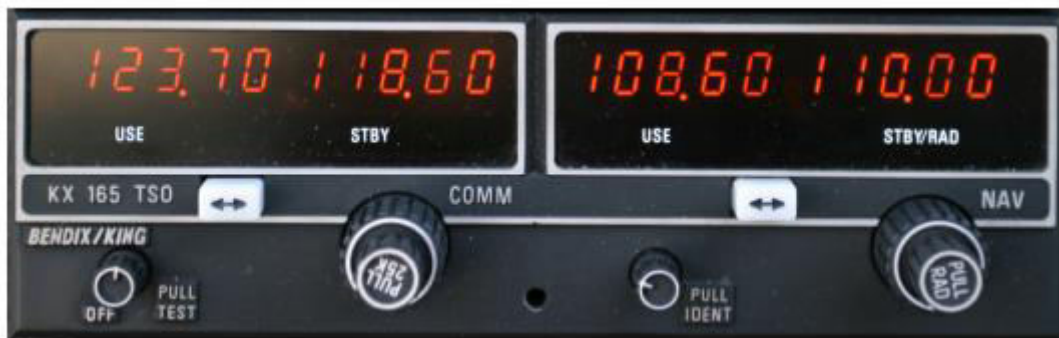
Slika 11. Upravljački panel primopredajnika KX 165 [1]

VHF navigacijsko-komunikacijski uređaj kojim su opremljeni helikopteri VFR inačice sastoji se od primopredajnika KX 165, navigacijske antene DMN 48-1 i komunikacijske antene DM C70-1/A (DM C70-4). Razlika se uočava kod prve i druge COMM/NAV stanice gdje lijeva strana predstavlja komunikacijsku stanicu, a desna navigacijsku. Obje stanice funkcioniraju na isti način te gornja predstavlja COMM/NAV stanicu br.1, a donja COMM/NAV stanicu br.2 što se bira na mješalčkoj kutiji potencijetrom. Znamenke na obje

stanice svijetle narančastom bojom. Slika 11. prikazuje upravljački panel primopredajnika KX 165 [1].
