Sličnosti i razlike u eksploataciji i održavanju tri inačice helikoptera Bell 206B Jetranger III

Master's thesis / Diplomski rad

2022

SLIČNOSTI I RAZLIKE U EKSPLOATACIJI I
ODRŽAVANJU TRI INAČICE HELIKOPTERA BELL
206B JETRANGER III

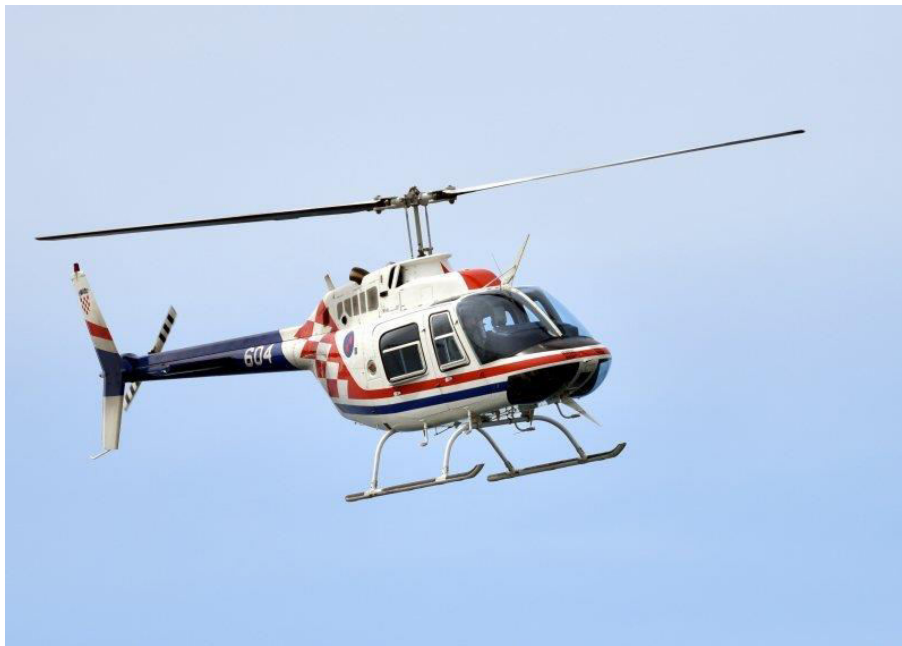
Slika 1. Bell 206B-III Hrvatskog ratnog zrakoplovstva [2]

Helikopter Bell 206B JetRanger III (Slika 1.) je jednomotorni, višenamjenski, laki helikopter primarno konstruiran za provođenje kopnenih operacija s bilo kojeg razmjerno ravnog terena. Inačica JetRanger je jedan od najpopularnijih helikoptera te je proizveden velik broj primjeraka namjenjen civilnoj i vojnoj upotrebi. Razvijen i proizveden 1962. u 5 prototipova koji su predani vojsci na testiranje. U početku je imao određenih problema s motorom, a nakon nekog vremena, kada su izvršene korekcije na motoru, Bell 206 je širu primjenu našao u civilnom sektoru. Upravo taj model postaje jedan od najpoznatijih komercijalnih helikoptera svih vremena [1].

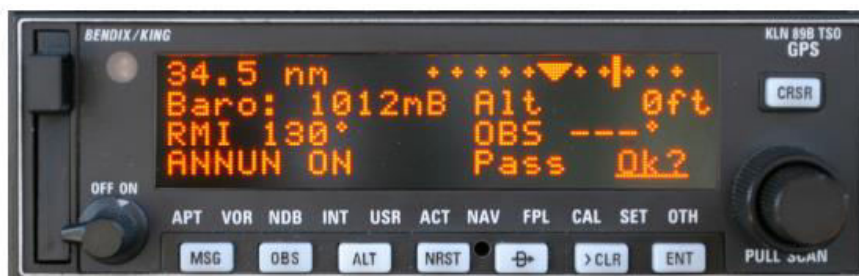
Slika 5. Upravljački panel prijavnika KLN 89B [1]

GPS navigacijski uređaj sastoji se od prijamnika KLN 89B, dvaju signalizatora „MSG-WPT“, utičnice za ažuriranje podataka i antene KA 92. Na ploči se nalazi upravljački panel prijamnika KLN 89B TS0 koji služi kao GPS i smješten je na gornjoj strani donjeg panela. Na slici 5. prikazan je upravljački panel prijamnika KLN 89B [1].

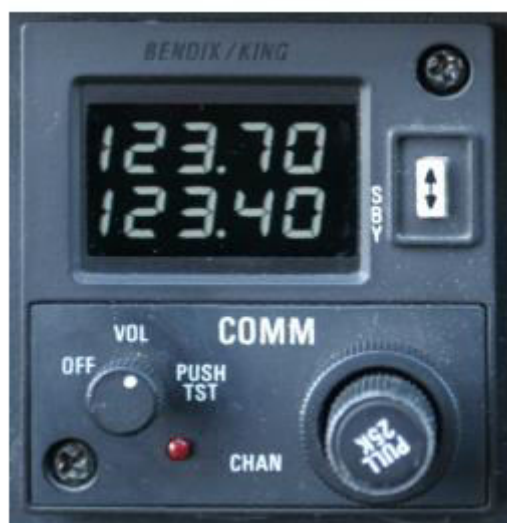
Slika 6. Upravljačka kutija KFS 598A [1]

VHF komunikacijski uređaj kojim su opremljeni helikopteri NVG inačice sastoji se od primopredajnika KTR 908, upravljačke kutije KFS 598A i antene DM C70-1/A, odnosno DM C70-4. Ispod GPS-a smještene su dvije komunikacijske stanice odvojene u dvije upravljačke kutije KFS 598A. Na slici 6. prikazana je upravljačka kutija KFS 598A [1].

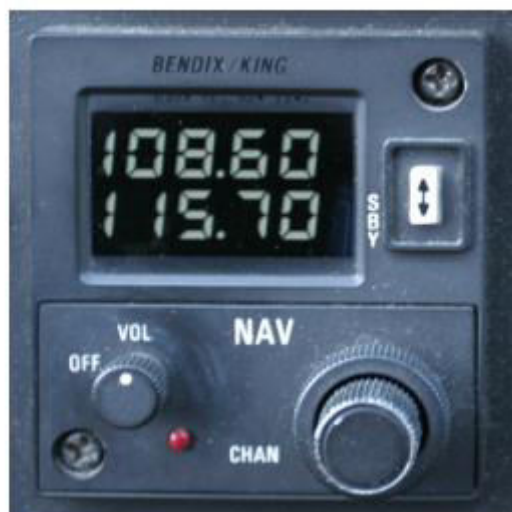
Slika 7. Upravljačka kutija KFS 564A [1]

Ispod komunikacijskih stanica smještene su dvije navigacijske stanice međusobno odvojene i integrirane u dvije upravljačke kutije KFS 564A. VOR/ILS navigacijski uređaj sastoji se od prijavnika KNR 634A, upravljačke kutije KFS 564A i antene DMN 48-1. Na slici 7. prikazana je upravljačka kutija KFS 564A [1].

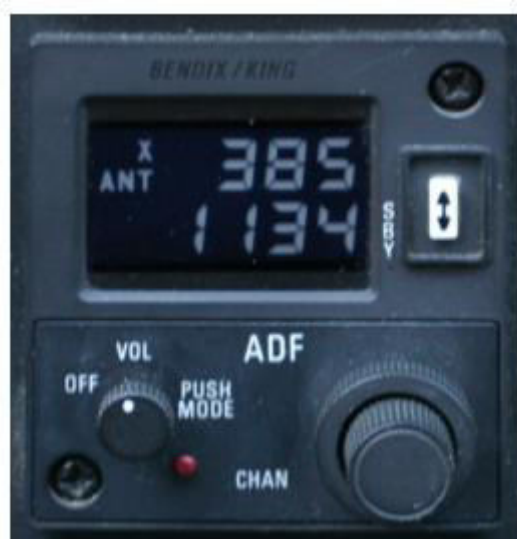
Slika 8. Upravljačka kutija KFS 586A [1]

ADF navigacijski uređaj kojim je opremljena NVG inačica sastoji se od prijemnika KDF 806, upravljačke kutije KFS 586A i antene KA 44B. Upravljačka kutija ADF stanice nalazi se ispod navigacijskih stanica na donjem lijevom dijelu donjeg panela. Na slici 8. prikazana je upravljačka kutija KFS 586A [1].

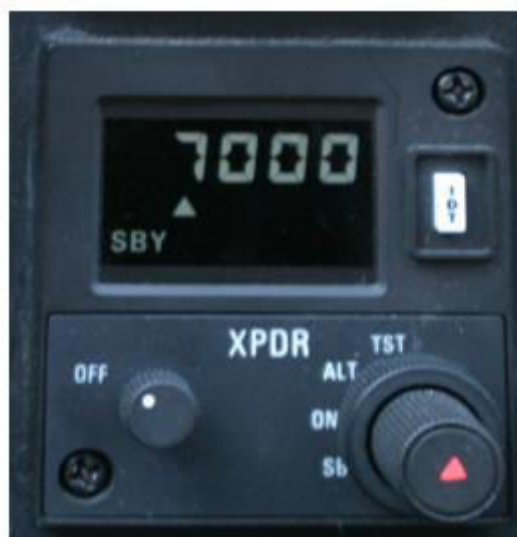
Slika 9. Upravljačka kutija KFS 576A [1]

Zadnji uređaj na donjem panelu je transponder koji se sastoji od primopredajnika KXP 756, upravljačke kutije KFS 576A i antene KA 60. Na slici 9. prikazana je upravljačka kutija KFS 576A [1].

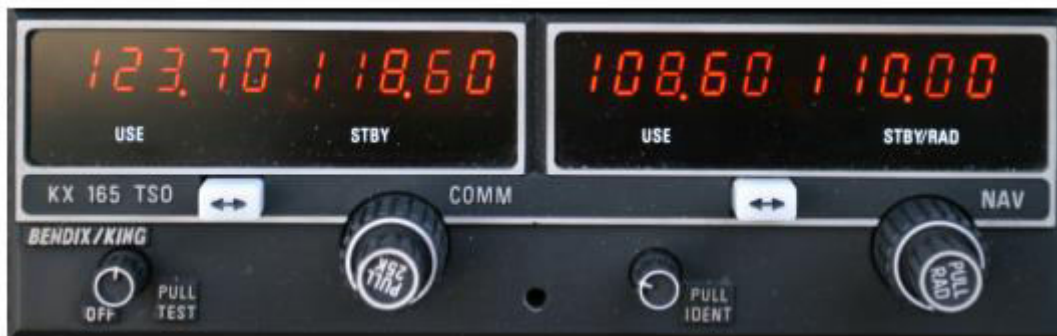
Slika 11. Upravljački panel primopredajnika KX 165 [1]

VHF navigacijsko-komunikacijski uređaj kojim su opremljeni helikopteri VFR inačice sastoji se od primopredajnika KX 165, navigacijske antene DMN 48-1 i komunikacijske antene DM C70-1/A (DM C70-4). Razlika se uočava kod prve i druge COMM/NAV stanice gdje lijeva strana predstavlja komunikacijsku stanicu, a desna navigacijsku. Obje stanice funkcioniraju na isti način te gornja predstavlja COMM/NAV stanicu br.1, a donja COMM/NAV stanicu br.2 što se bira na mješalčkoj kutiji potencijetrom. Znamenke na obje

stanice svijetle narančastom bojom. Slika 11. prikazuje upravljački panel primopredajnika KX 165 [1].

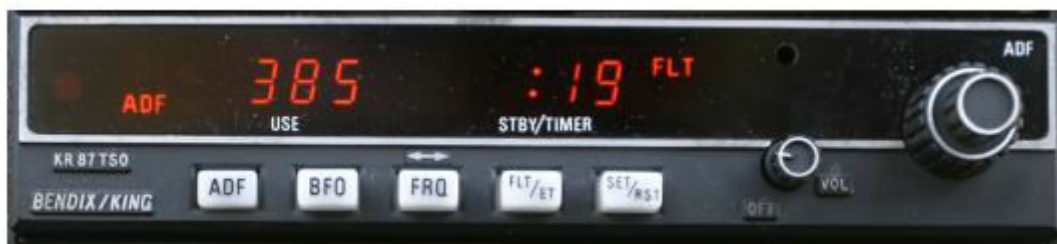
Slika 12. Upravljački panel prijamnika KR 87 [1]

ADF navigacijski uređaj kojim su opremljeni helikopteri VFR inačice sastoji se od prijamnika KR 87, mikroprekidača mjerača vremena trajanja leta i antene KA 44B. Uređaj ADF-a je također drugačije izvedbe od onoga na NVG inačici te znamenke također svijetle narančastom bojom. Slika 12. prikazuje upravljački panel prijamnika KR 87 [1].

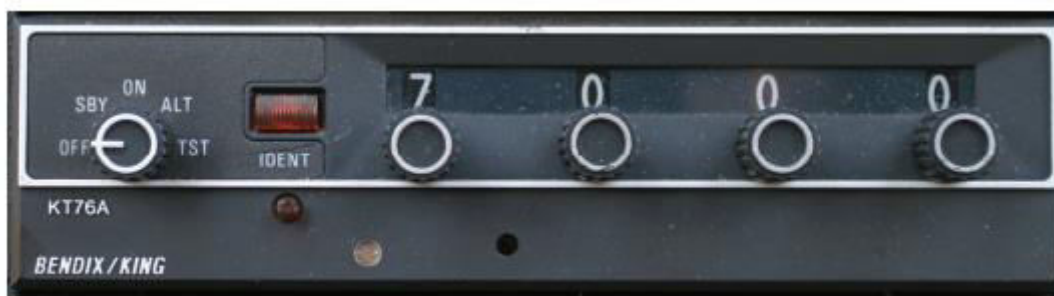
Slika 13. Upravljački panel primopredajnika KT 76A [1]

Transponder (odgovarač) kojim su opremljeni helikopteri VFR inačice sastoji se od primopredajnika KT 76A i antene KA 60. Također je drugačije izvedbe nego na NVG inačici te svaka znamenka posebno ima potencijometar za njeno namještanje i korigiranje. Slika 13. prikazuje upravljački panel primopredajnika KT 76A [1].
