Master's thesis / Diplomski rad

**PRAĆENJE PARAMETARA MOTORA PT 6 NA
ZRAKOPLOVU PILATUS PC-9M PRIJE I POSLIJE
VELIKE OBNOVE MOTORA**

**Monitoring engine parameters for PT 6 engines on Pilatus PC 9
before and after engine overhaul**

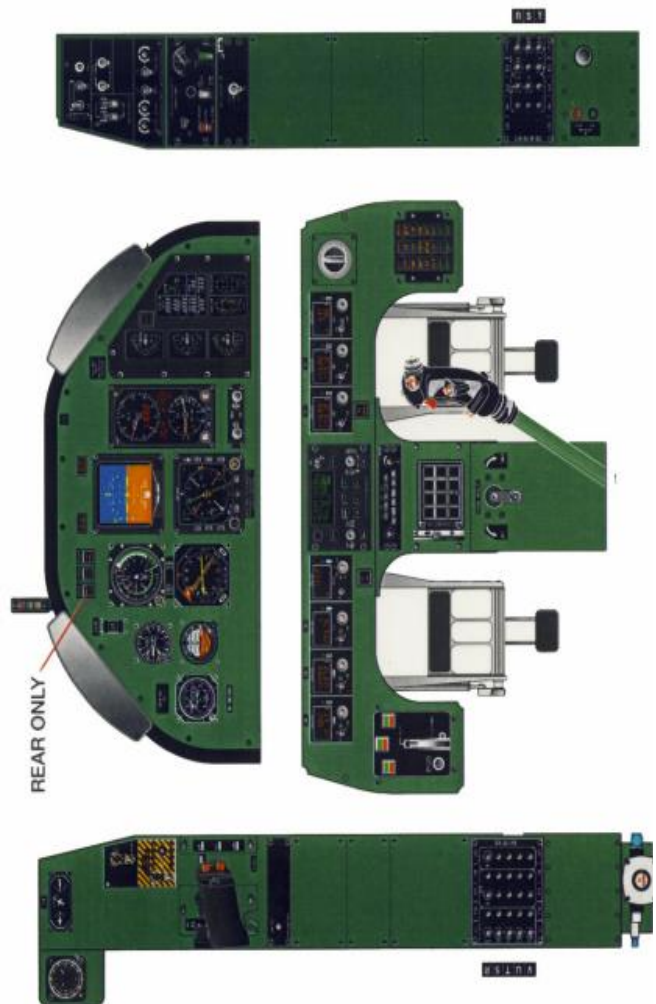
Slika 2.5 Prostor stražnjeg pilota [2]

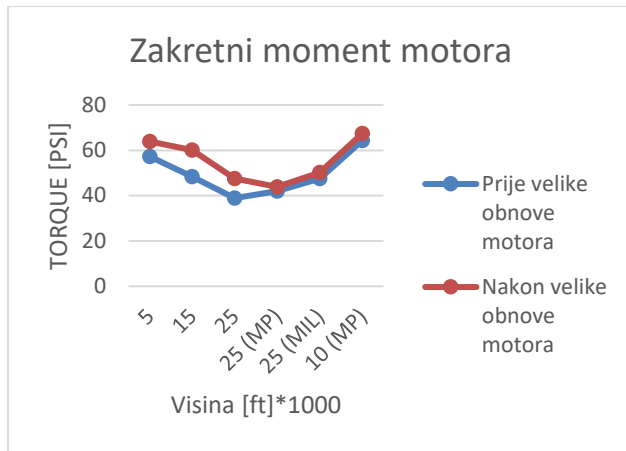
Znatnija razlika se može uočiti u brzini vrtnje turbine kompresora i zakretnom momentu motora što je grafički prikazano na dijagramima 6.1 i 6.2:

Dijagram 6.1 Zakretni moment motora

Odnosno, za jednaku snagu i na jednakoj visini, motor daje veći zakretni moment i prosječno veću brzinu vrtnje turbine kompresora.

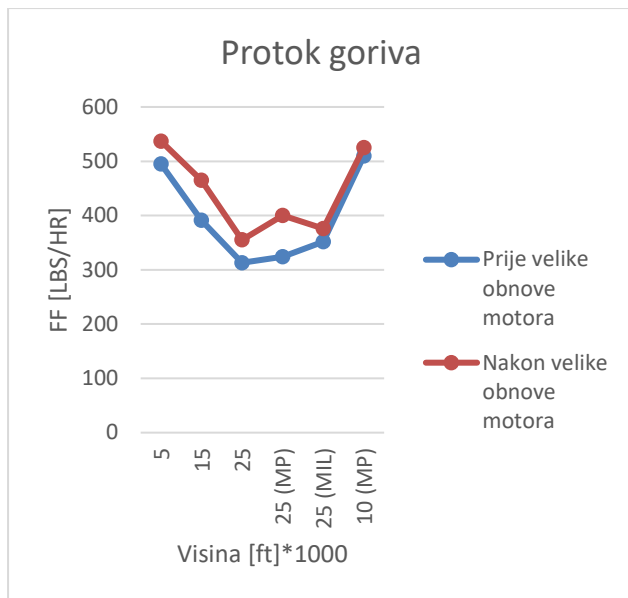
Unatoč boljim performansama, potrošnja goriva i temperatura ulja su veće nakon obnove motora kako je vidljivo na sljedećim dijagramima:

Dijagram 6.5 Protok goriva

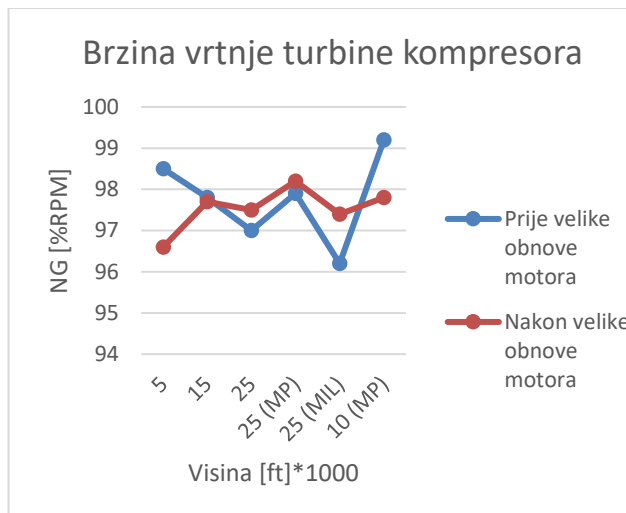
Slično prethodnim mjerenjima, može se očitati (dijagram 6.7 i 6.8) povećanje zakretnog momenta te prosječna brzina vrtnje turbine kompresora. Kao i u prethodnom slučaju, to znači da za jednaku snagu i visinu leta, motor pokazuje bolje performanse nakon obnove.

Dijagram 6.8 Brzina vrtnje turbine kompresora

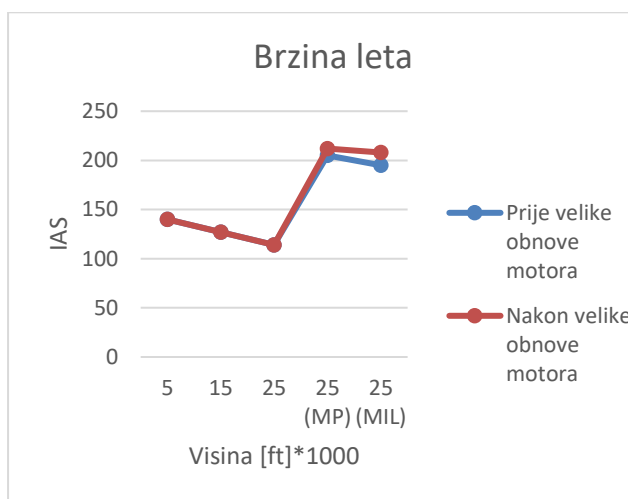
Brzina leta je također neznatno veća na većim visinama nakon obnove, no, za razliku od prvog motora, brzina vrtnje elise je veća na svim visinama leta (dijagram 6.9 i 6.10).

Dijagram 6.9 Brzina leta
