Master's thesis / Diplomski rad

**PRAĆENJE PARAMETARA MOTORA PT 6 NA
ZRAKOPLOVU PILATUS PC-9M PRIJE I POSLIJE
VELIKE OBNOVE MOTORA**

**Monitoring engine parameters for PT 6 engines on Pilatus PC 9
before and after engine overhaul**

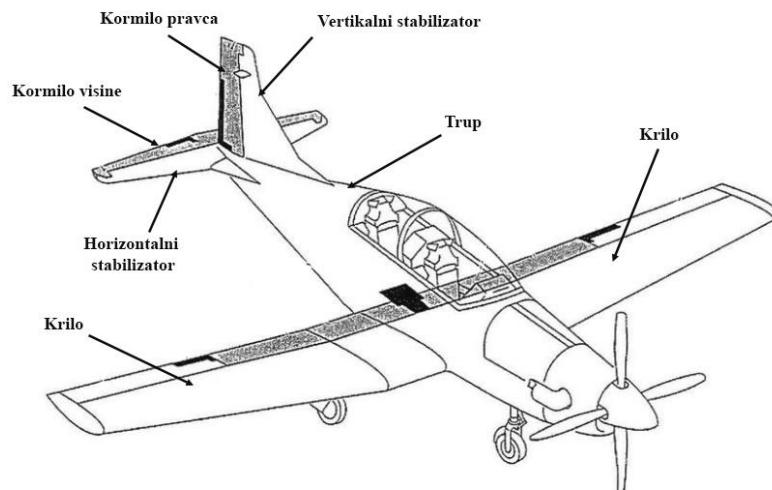
Slika 2.2 Glavni elementi strukture zrakoplova [2]

Zrakoplov Pilatus PC-9M je niskokrilni monoplan metalne primarne strukture. Glavne dimenzije zrakoplova se vežu uz glavne elemente strukture, odnosno uz područja zrakoplova. Ta područja su trup (engl. *Fuselage*), vertikalni stabilizator i kormilo pravca (engl. *Vertical Stabilizer and Rudder*), horizontalni stabilizator i kormilo visine (engl. *Horizontal Stabilizer and Elevator*) i krilo (engl. *Wing*). Nabrojana područja vidljiva su na slici 2.2:

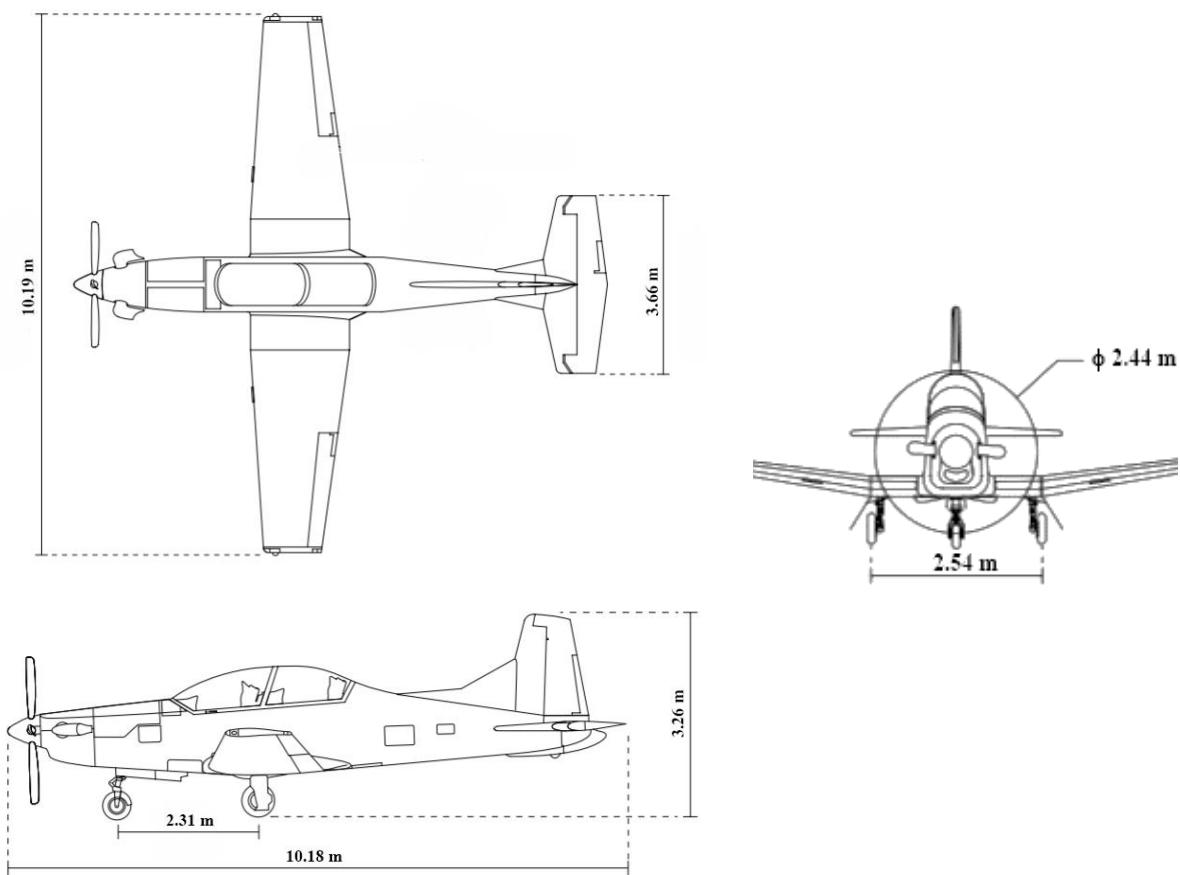
Slika 2.3 Osnovne dimenzije zrakoplova [2]

Pripadajući gabariti i osnovne dimenziije označene su na slici 2.3:

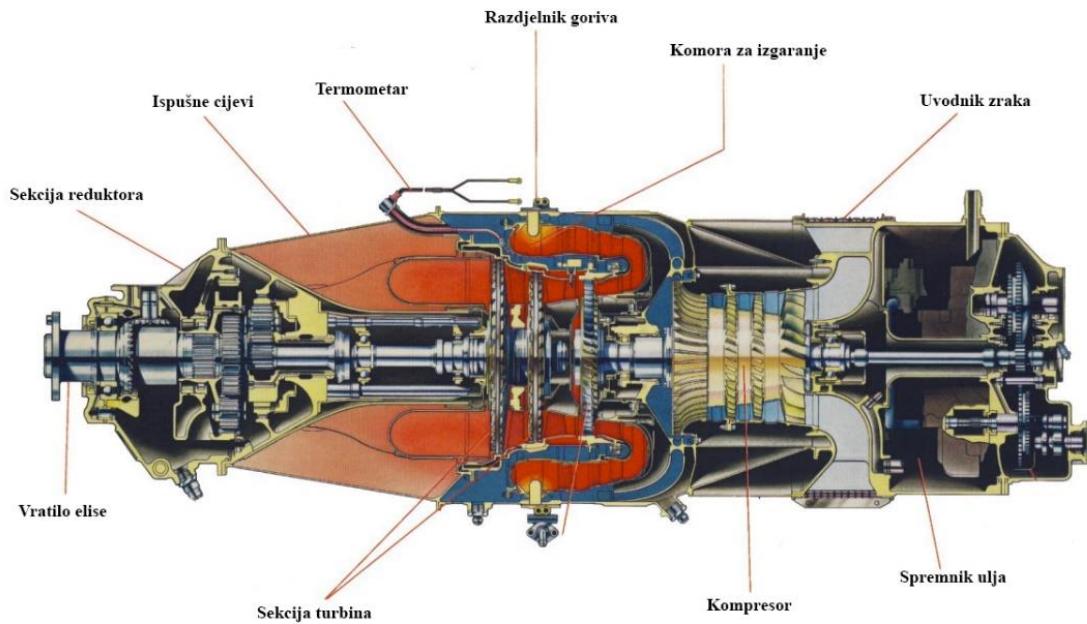
Slika 3.1 Glavni dijelovi motora Pratt and Whitney PT6A-62 [2]

Glavne komponente motora vidljive su na slici 3.1 i one su: ispušna sekcija motora, sekcija turbine, sekcija generatora plinova, komora izgaranja, kompresor i reduktor uređaja [2] [4].

Na obodu stražnjeg dijela motora se nalazi uvodnik zraka (engl. *air inlet*) zajedno sa separatorom gdje se zrak koji ulazi usmjerava prema kompresoru. Uz kompresor su smještene turbine, odnosno sekcija turbina (engl. *turbine section*) i komora za izgaranje (engl. *combustion chamber*). Zapaljena smjesa plinova zatim prolazi kroz već navedenu sekciju turbina gdje preko dvostepenog reduktora (engl. *reduction gearbox*) predaje potrebnu snagu za pokretanje vratila elise (engl. *propeller shaft*). Ispušni plinovi se u atmosferu izbacuju preko ispušnih cijevi (engl. *exhaust ducts*) na prednjoj strani motora.

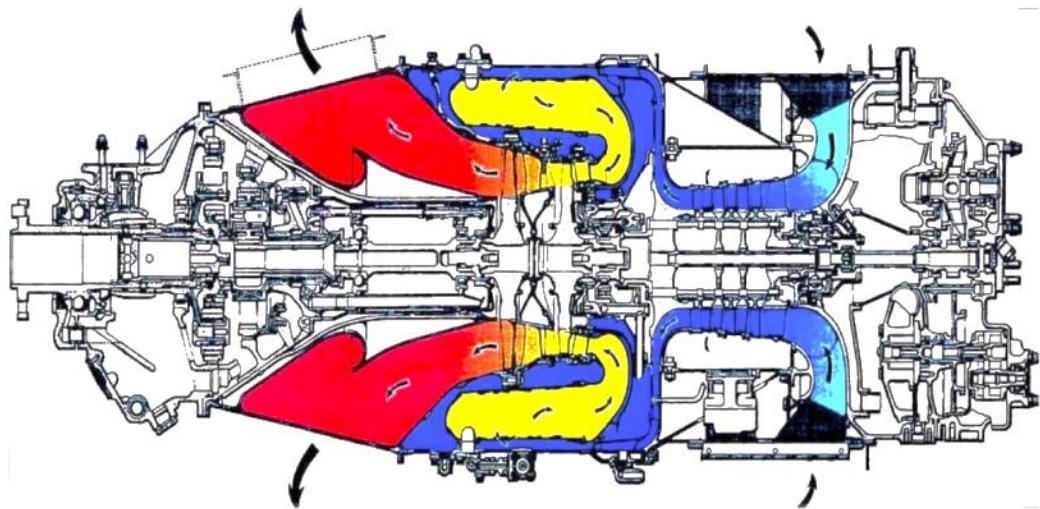
Slika 3.2 Protok zraka i plinova izgaranja motora Pratt and Whitney PT6A-62 [4]

Pokretački rad motora započinje pokretanjem kompresora dovođenjem napona na generator nakon čega započinje protok zraka. Zrak ulazi kroz prstenastu komoru na kompresoru koji se zatim komprimira i nadalje miješa s gorivom koje se raspršuje preko četrnaest brizgaljki. Novonastala smjesa goriva i zraka se pali iskrom dviju svjećica, a zapaljenjem te smjese započinje proces izgaranja i ekspanzije. Nastali plinovi izgaranja zatim putuju kroz sekciju turbine u smjeru leta. Tok opisanog protoka zraka se može vidjeti na slici 3.2.

Dio snage predane u sekciji turbine pokreće turbinu kompresora koja je povezana s kompresorom motora i osigurava njegov pogon. Ostatak dobivene snage prenosi se na odvojenu dvostupanjsku turbinu snage gdje se preko pogonskog vratila pokreće reduktor koji dalje zakreće vratilo elise, odnosno četverokraku elisu. Ispušni plinovi se, nakon predaje većine svoje energije, izbacuju u atmosferu preko dvije bočne ispušne cijevi [2].

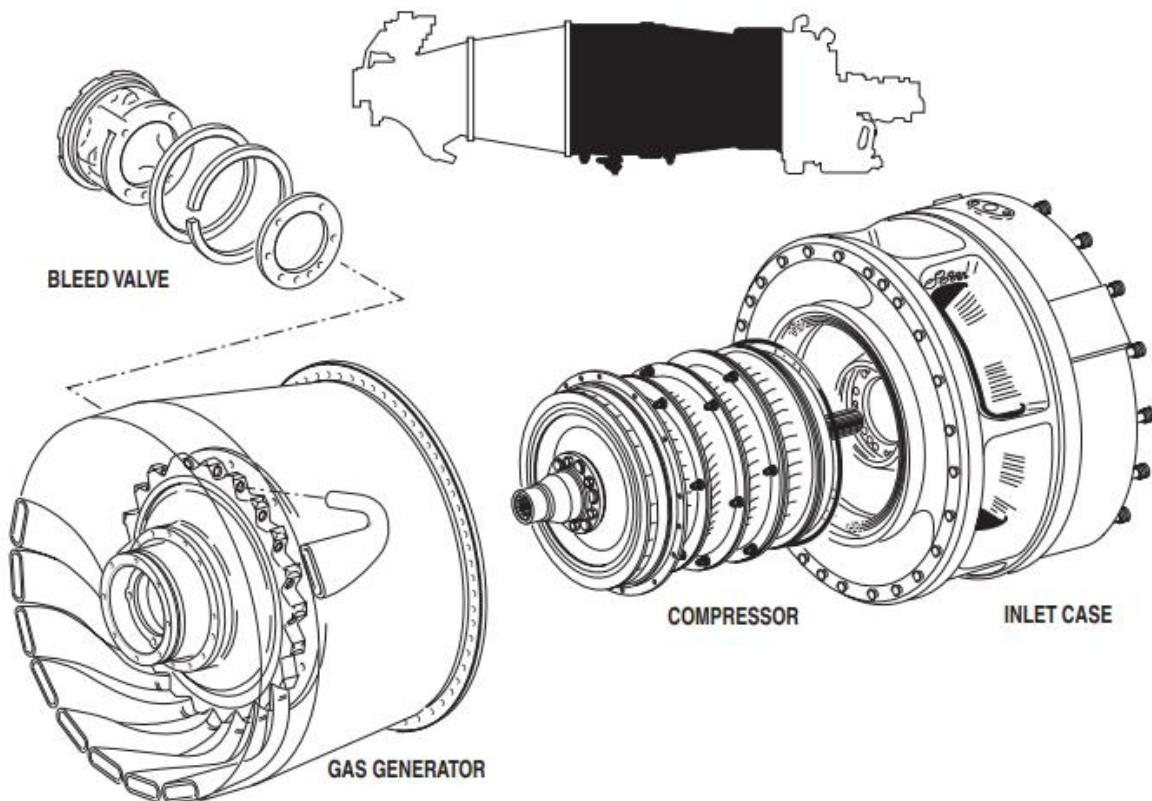
Slika 5.1 Sekcija kompresora na motoru [8]

Funkcija sekcijs kompresora je opskrbiti komoru za izgaranje potrebnom zračnom masom na određenom tlaku. Dijelovi te sekcijs su (slika 5.1):

- zračni separator – usmjerava zračne mase,
- kućište za protok i ulaz zraka na kompresor,
- kompresor,
- ventil za odzračivanje,
- kućište generatora plinova,
- komora za hladan zrak – hlađenje dijelova kompresora [8].

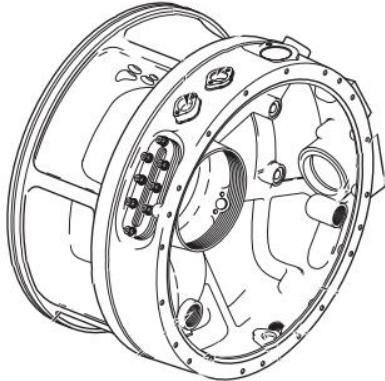
Slika 5.2 Kućište za protok i ulaz zraka na kompresoru [8]

Kućište za protok i ulaz zraka (engl. *air inlet case*) na kompresoru je jednodijelni odljevak legure magnezija (slika 5.2). Funkcija kućišta je usmjeravanje zračnih masa, sadrži spremište ulja i prevencija ostalih objekata od ulaza [8].

Unutar kompresora se nalazi već opisan sustav za protok zraka čije se kućište rastavilo te potpuno obnovilo, odnosno obavila se kontrola bez razaranja i površinska obrada. Sjedišta ventila za ulje i zrak su se potpuno zamijenili zbog oštećenja nastalih za vrijeme radnog ciklusa motora dok su ventili zatvoreni. Takva oštećenja mogu izazvati propuštanja koja nepovoljno utječu na sveukupne performanse motora [9].

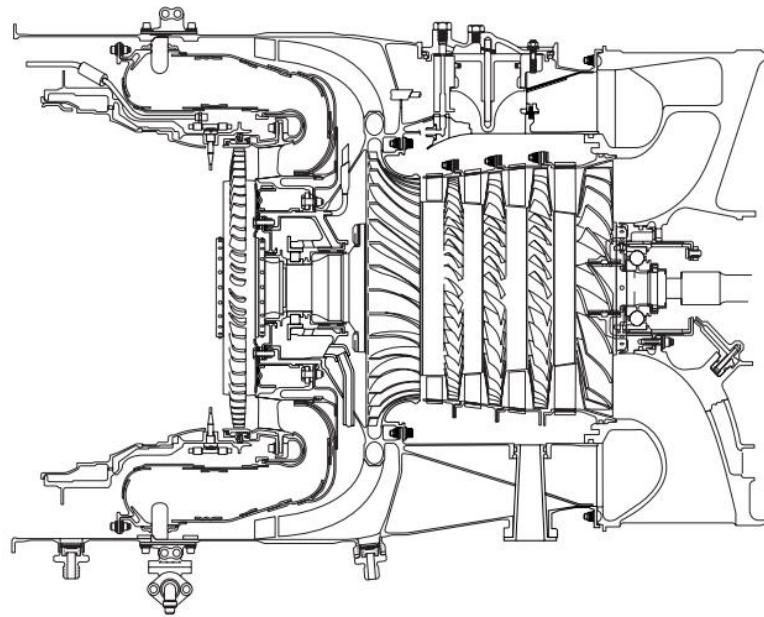
Slika 5.3 Kućište generatora plinova [8]

Kućište generatora plinova (engl. *gas generator case*) je zavareni sklop čeličnih i metalnih dijelova s aluminijskim premazom. Sadrži sam kompresor te sve ostale potrebne komponente za kompresiju zraka i izgaranje (slika 5.3) [8].

Kućište generatora plinova se provjeravalo na propuštanje te premazivalo legurom aluminija Ceral 34/50 zbog blage korozije i erozije. Dodatno se instalirao novi adapter za sustav za propuštanje zraka [9].

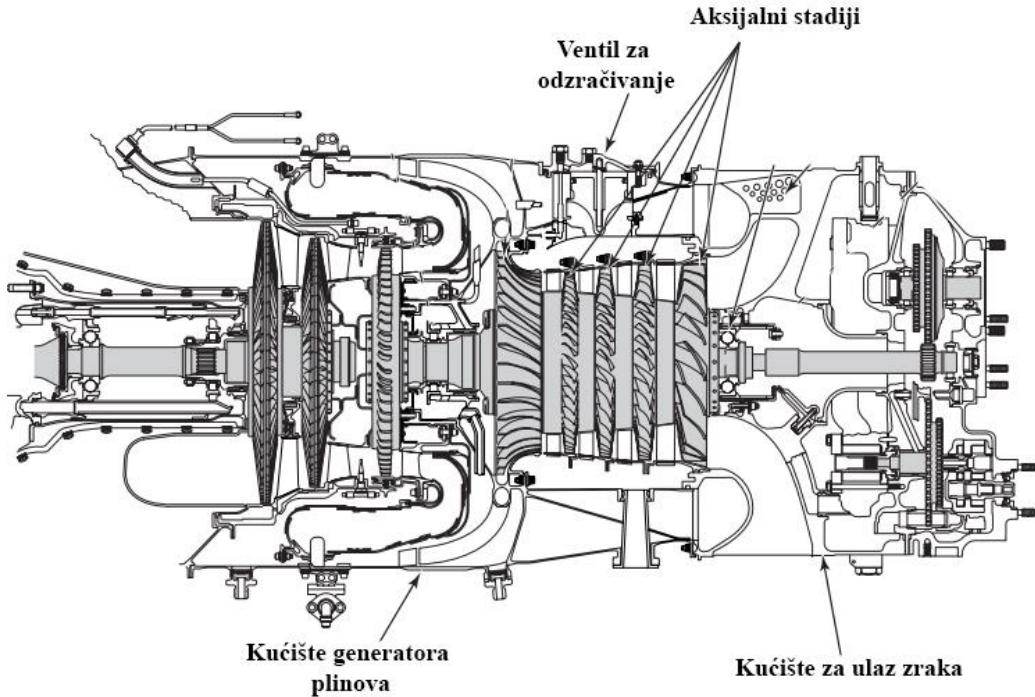
Slika 5.4 Kompresor [8]

Aksijalni dio kompresora ubrzava zračnu masu koja zatim usporava u dodiru s statorskim lopaticama, što posljedično povećava tlak mase. Isti proces se ponavlja kroz sve stadije kompresora. Kompresor, zajedno s njegovim statorima, diskovima i lopaticama je sivo označen na slici 5.4 [8].

Usljed korozije i erozije, na slijedeće dijelove rotora kompresora se nanosio aluminijski Ceral 34/50 premaz:

- stubna osovina
- statori
- diskovi
- lopatice

Osim aluminijskog premaza, na oštice kompresora se nanosio i grafitni premaz [9].

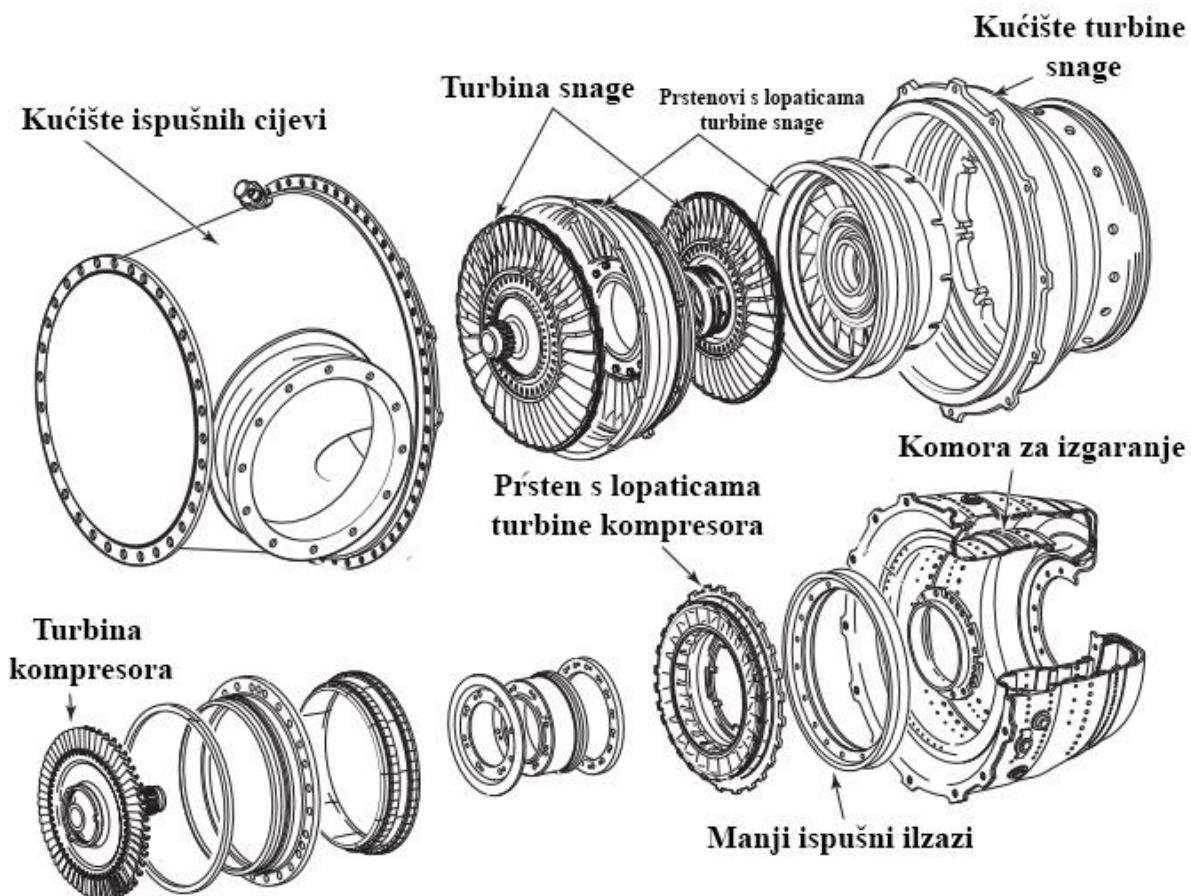
Slika 5.5 Sekcija turbina i njeni dijelovi [8]

Dijelovi sekcije turbina su (slika 5.5):

- komora za izgaranje i pripadajuća košuljica komore,
- prsteni s lopaticama turbine kompresora
- turbinu kompresora,
- kućište turbine snage,
- prsteni s lopaticama turbine snage,
- dvostupanjska turbinu snage,
- ispušne cijevi [8].

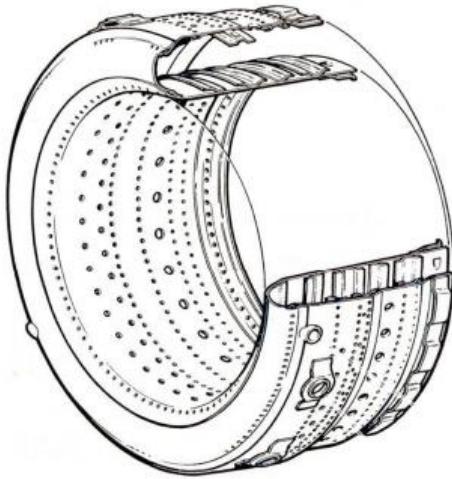
Slika 5.6 Košuljica komore za izgaranje [8]

Košuljica komore za izgaranje (engl. *combustion chamber liner*) prikazana na slici 5.6 pruža potreban prostor za izgaranje te ima formu omotnice kako bi se smjer plinova preusmjerio za

180° [8]. U velikoj obnovi motora ona se obnovila i kontrolirala bez razaranja, dok su se pukotine i mesta erozije popravila i premazala [9].

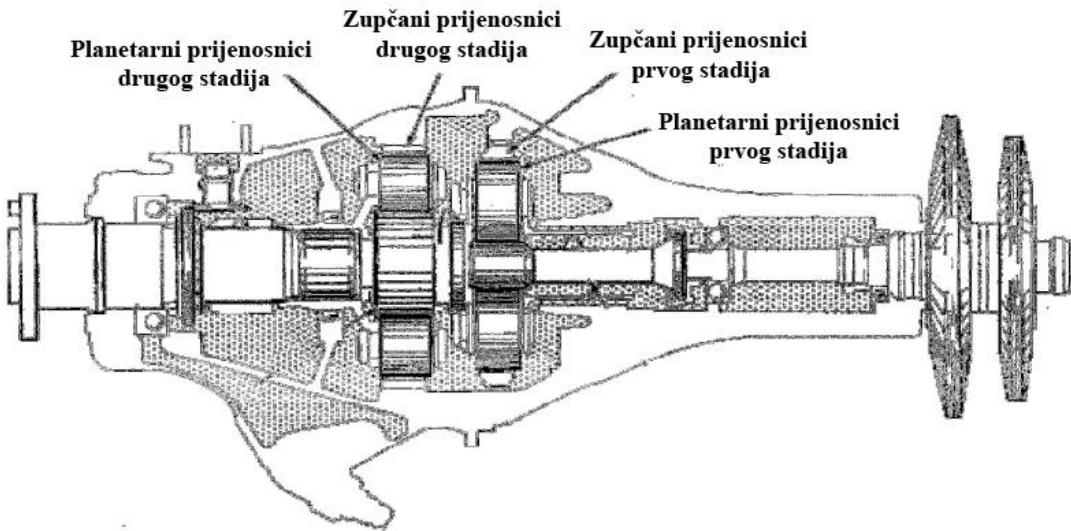
Slika 5.7 Glavni reduktor motora [8]

Uloga glavnog reduktora je modificirati brzinu vrtnje turbina na prikladnu, odnosno potrebnu brzinu vrtnje elise. Sastoji se od dvostupanjskog planetarnog redukcijskog sklopa te je smješten u kućištu od magnezija (slika 5.7) [8].

Prema obaveznim regulacijskim zahtjevima zamijenili su se vratilo i rukavac elise novim dijelovima zbog čega su se dodatno modificirali uklonjivi pričvršni prstenovi za ulje.

Prednje kućište reduktora se kontroliralo bez razaranja, a zatim se provela opća i površinska obnova, dok se stražnje kućište zamijenilo zbog prekomjerne korozije. Potpuna obnova se provela i na kućištima aksijalnih ležajeva.

Zbog oštećenja uslijed rada zupčanika zamijenio se sklop prstenastih zupčanika, pripadajuća osovina, sklop pripadajućih nosača i sklop planetarnih prijenosnika u prvom stadiju reduktora.

U drugom stadiju reduktora su se zamijenili spojnica i planetarni prijenosnici zbog ljuštenja, te valjkasti ležajevi uslijed brazdanja [9].

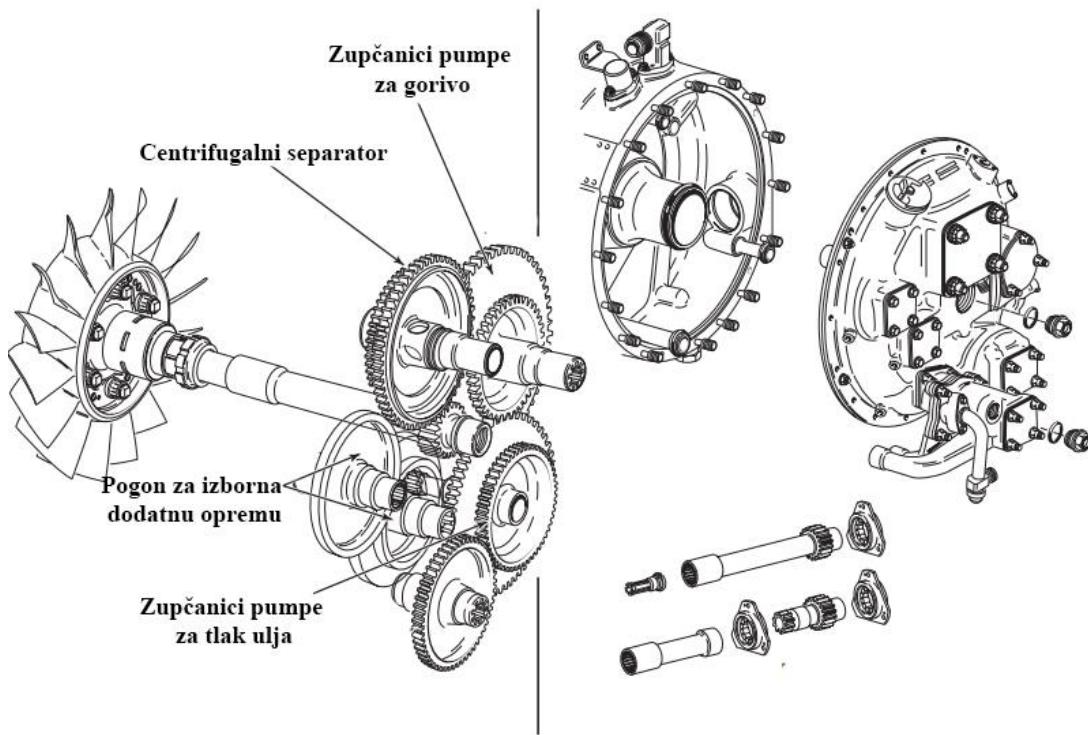
Slika 5.8 Prijenosnik snage i gibanja za pogon pomoćnih uređaja motora [8]

Prijenosnik snage i gibanja za pogon pomoćnih uređaja motora (engl. *accessory gearbox*), prikazan na slici 5.8, se sastoji od dva kućišta od lake legure koji su vijčano međusobno spojeni. Njegova funkcija je omogućiti rad komponenti motora kao što su pumpa za gorivo, upravljanje startnim generatorom, kontrola tlaka ulja i centrifugalni separator ulja i zraka te sve ostale dodatne opreme za zrakoplove [8].

Na kućištu pomoćnog prijenosnika se provela kontrola bez razaranja, površinska obrada te se nanovo nanijela boja i premaz. Glavna pumpa za ulje, njeno kućište i cijevi za protok ulja su se prema obaveznim regulacijskim zahtjevima zamijenili novim sklopom uslijed brazdanja [9].

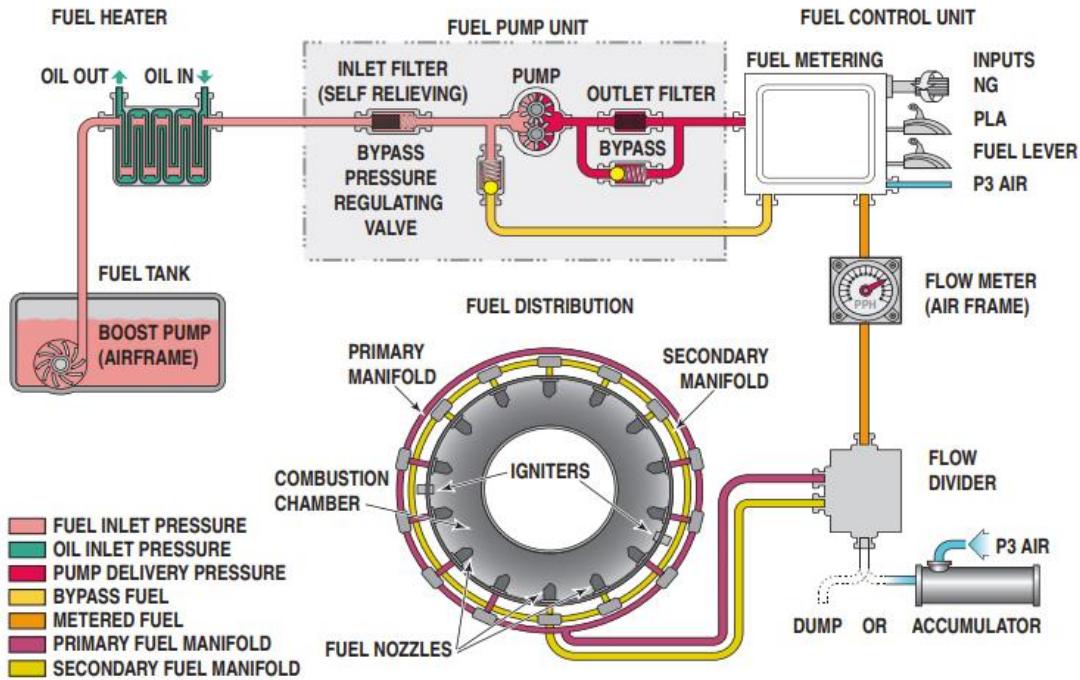
Slika 5.9 Shema sustava za gorivo [8]

Funkcija sustava za gorivo (slika 5.9) je opskrba motora gorivom na potrebnom tlaku. Sustav se sastoji od:

- grijачa,
- pumpe,
- kontrolne jedinice za gorivo,
- separatora,
- mlaznica,
- odvodnog ventila [8].

Na cijevima za protok goriva se proveo test curenja pod tlakom, dok su se manji dijelovi zamijenili. Pneumatski sklop se potpuno zamijenio prema regulacijskim zahtjevima. Osim toga, zamijenili su se filteri za zrak i njihovo kućište, a mlaznice za gorivo su se očistile i kontrolirane na tok, curenje i raspršivanje [9].

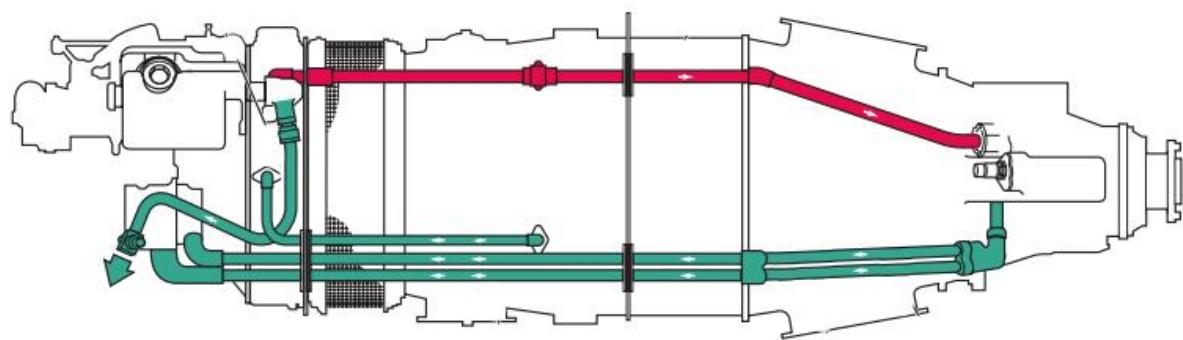
Slika 5.10 Tlocrt sustava za ulje [8]

Funkcija sustava za ulje je opskrba motora uljem s ciljem hlađenja, podmazivanja i čišćenja. Osim toga, opskrbljuje elisu uljem što omogućava lakšu kontrolu elise [8]. Tlocrt sustava se može vidjeti na slici 5.10.

■ Ulje za čišćenje
■ Ulje pod tlakom

Cjevi za protok ulja i poklopac su se zamijenili zbog intenzivnog oštećenja od trošenja, dok se sustav za regulaciju temperature ulja zamijenio zbog regulacijskih zahtjeva. Osim navedenih, zamijenio se i filter za ulje kao standardni element zamijene. Lampica za temperaturu ulja nije prošla kontrolni test te se također zamijenila [9].

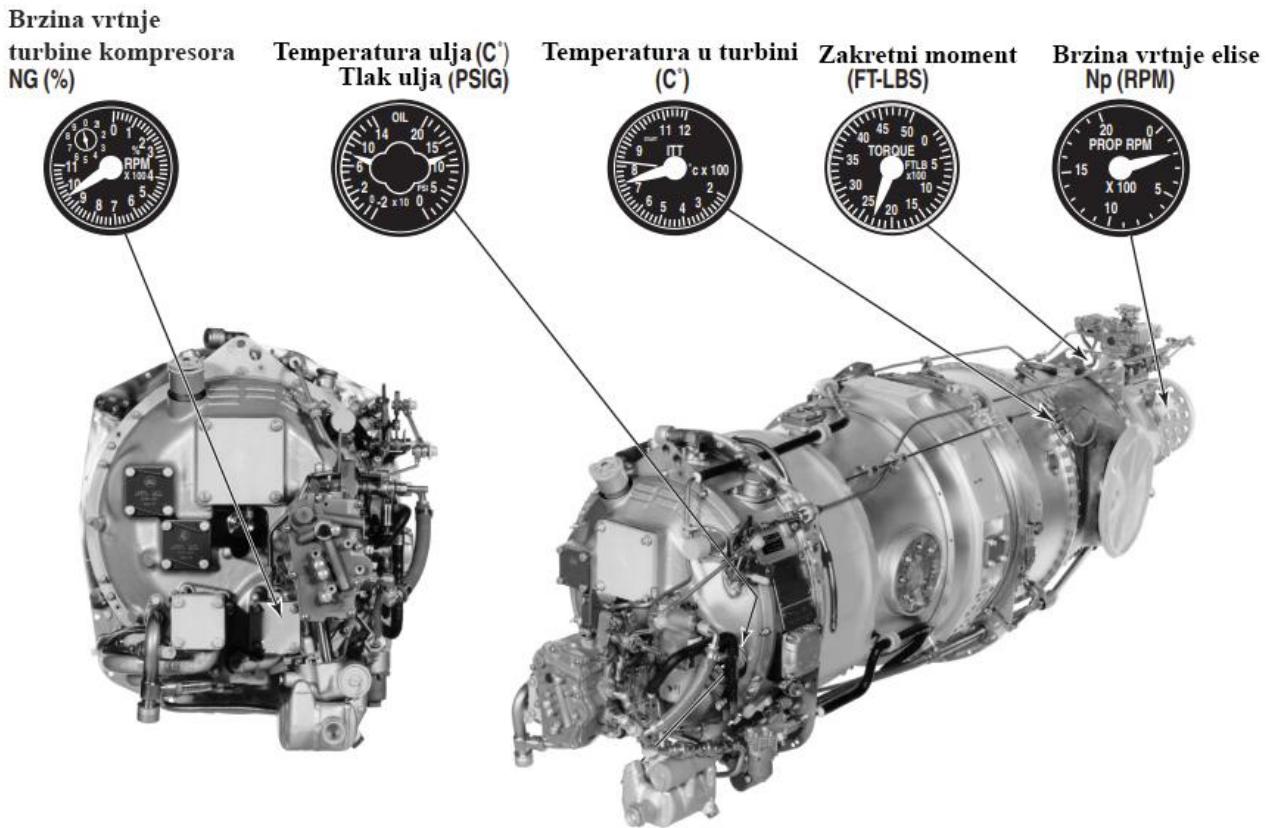
Slika 6.1 Indikatori parametara motora [8]

U ovom poglavlju će se obraditi usporedba performansi i parametara motora u zraku i na zemlji, prije i nakon velike obnove motora. U pilotskoj kabini postoji sustav indikatora parametara motora s funkcijom praćenja rada motora od kojih je dio prikazan na slici 6.1.:

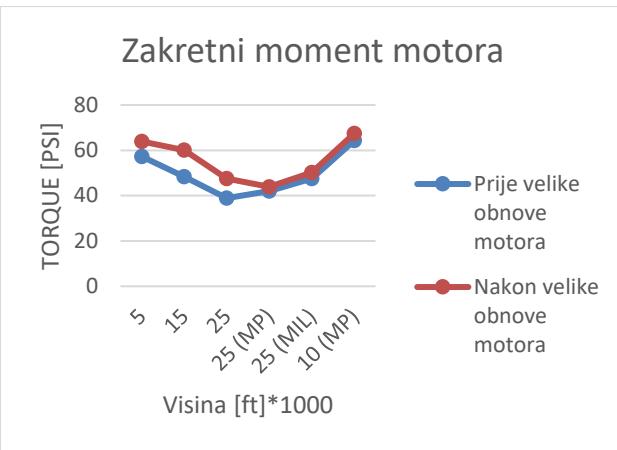
Dijagram 6.1 Zakretni moment motora

Znatnija razlika se može uočiti u brzini vrtnje turbine kompresora i zakretnom momentu motora što je grafički prikazano na dijagramima 6.1 i 6.2:

Odnosno, za jednaku snagu i na jednakoj visini, motor daje veći zakretni moment i prosječno veću brzinu vrtnje turbine kompresora.

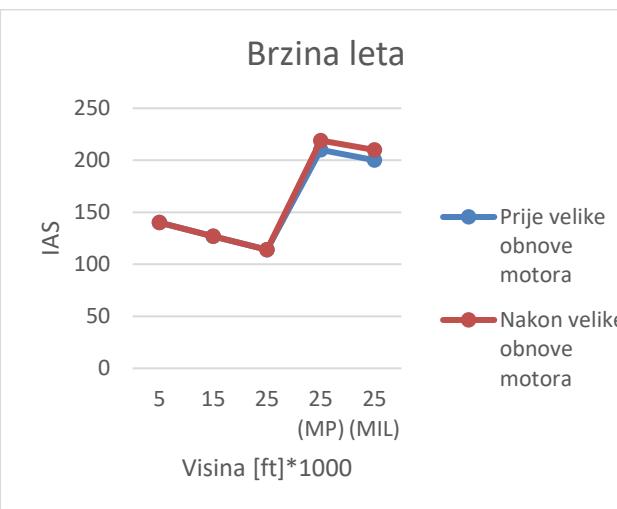
Dijagram 6.3 Brzina leta

Osim toga, brzina leta je nešto veća na većim visinama za jednaku snagu motora, dok je brzina vrtnje elise linearija i puno veća na manjim visinama (dijagrami 6.3 i 6.4).

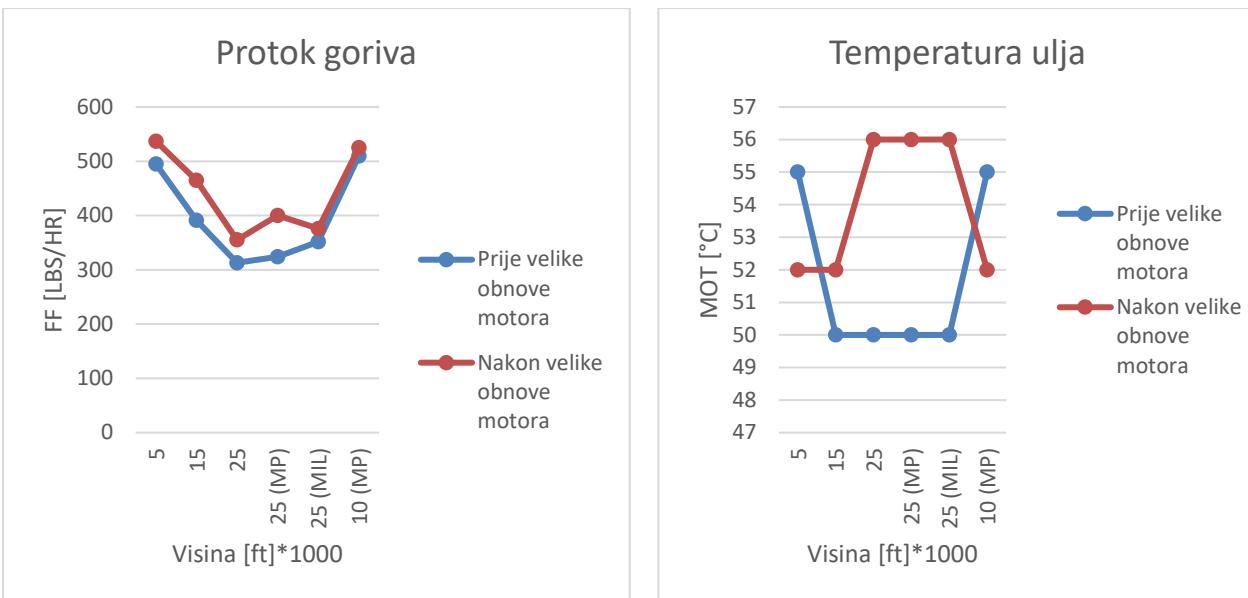
Dijagram 6.5 Protok goriva

Unatoč boljim performansama, potrošnja goriva i temperatura ulja su veće nakon obnove motora kako je vidljivo na sljedećim dijagramima:

Dijagram 6.6 Brzina vrtnje elise

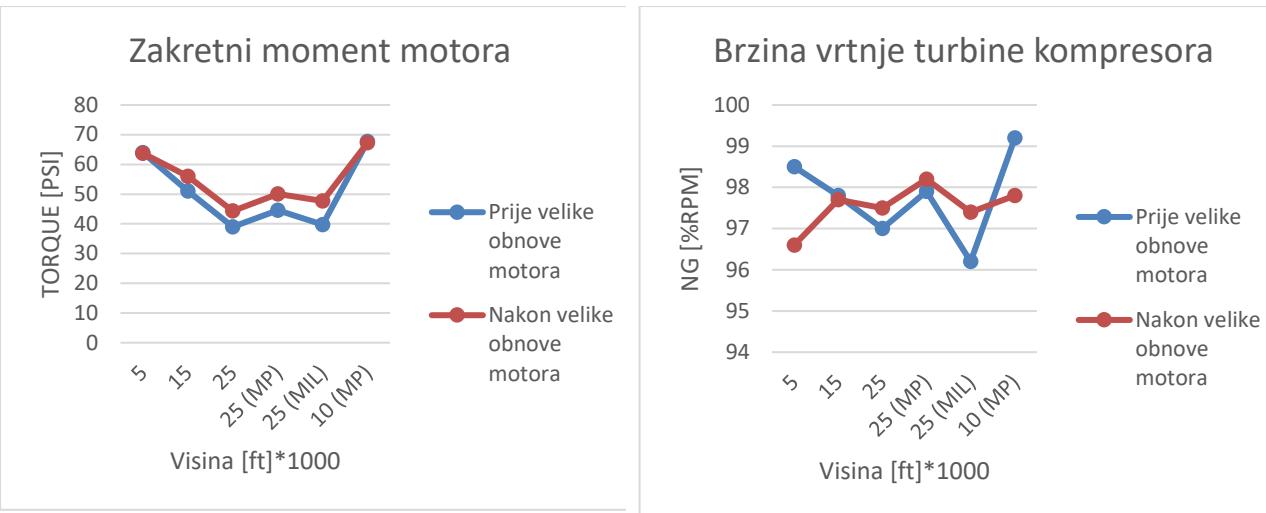
Dijagram 6.7 Zakretni moment motora

Slično prethodnim mjeranjima, može se očitati (dijagram 6.7 i 6.8) povećanje zakretnog momenta te prosječna brzina vrtnje turbine kompresora. Kao i u prethodnom slučaju, to znači da za jednaku snagu i visinu leta, motor pokazuje bolje performanse nakon obnove.

Dijagram 6.8 Brzina vrtnje turbine kompresora

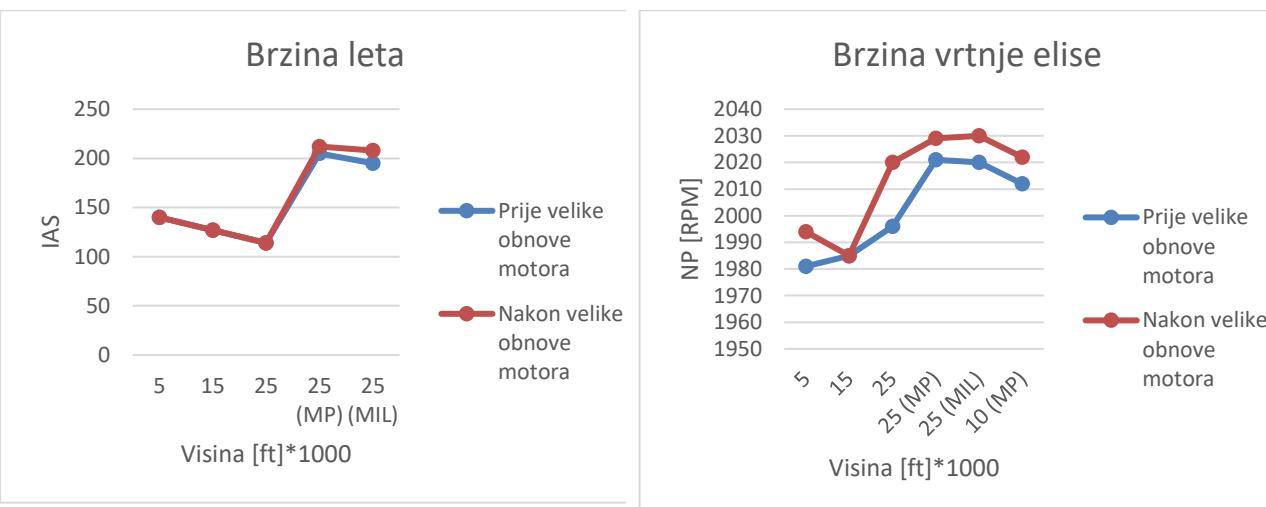
Dijagram 6.9 Brzina leta

Brzina leta je također neznatno veća na većim visinama nakon obnove, no, za razliku od prvog motora, brzina vrtnje elise je veća na svim visinama leta (dijagram 6.9 i 6.10).

Dijagram 6.10 Brzina vrtnje elise

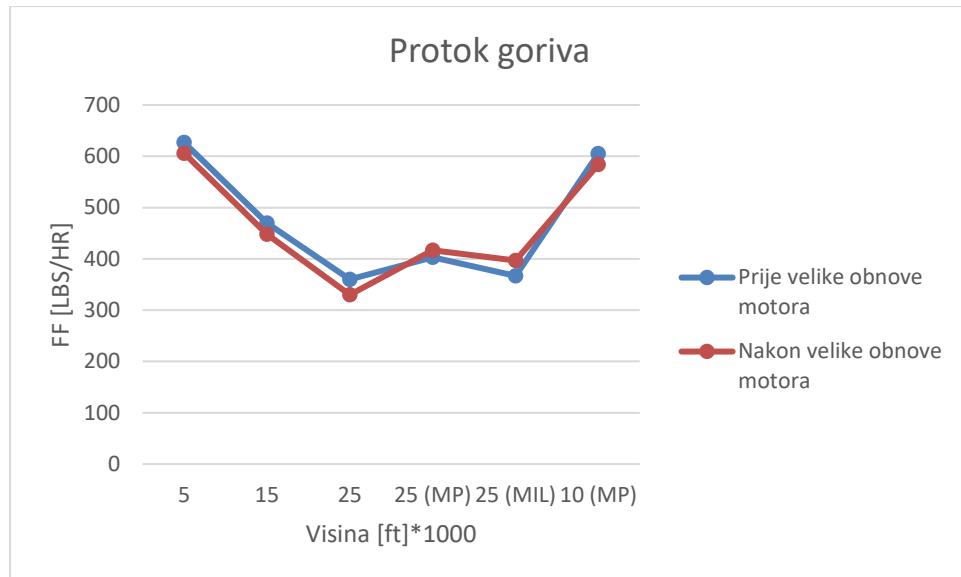
Dijagram 6.11 Protok goriva

Osim toga, na dijagramu 6.11 vidljiva je manja potrošnja goriva nakon obnove, ali ukupno veća nego za prvi motor:

Upravo ta očita razlika u potrošnji goriva, bez obzira na obnovu motora, ukazuje na sitne razlike između teorijski istih motora.
