**ANALIZA SIGURNOSTI CESTOVNOG  
PROMETA NA PODRUČJU GRADA ĐAKOVA**

DIPLOMSKI RAD

**ANALYSIS OF ROAD TRAFFIC SAFETY IN THE  
CITY OF ĐAKOVO**

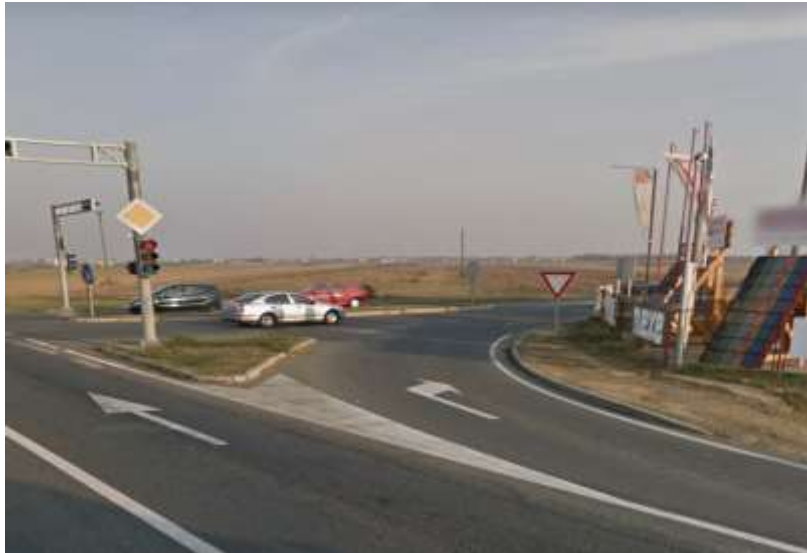
**Slika 9.** Prikaz trake za desno skretanje na raskrižju ulice Ante Starčevića i državne ceste D7, [4]

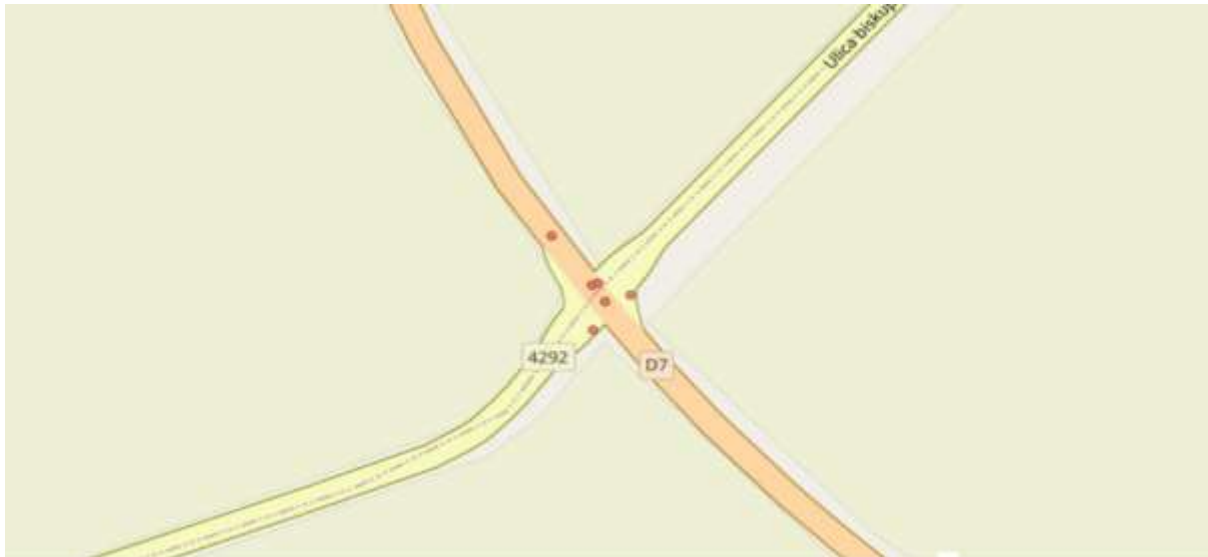
**Slika 11.** Prikaz lokacije 3 opasnog mjesta na raskrižju ulice biskupa Antuna Mandića i državne ceste D7

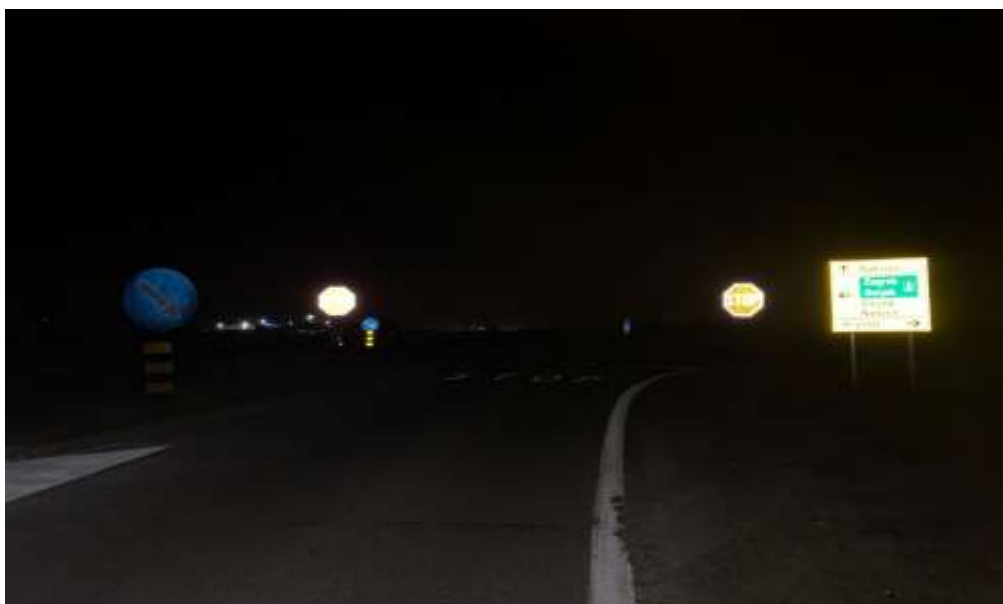
**Slika 12.** Prikaz raskrižja ulice Antuna Mandića i državne ceste D7 u uvjetima noćne vidljivosti

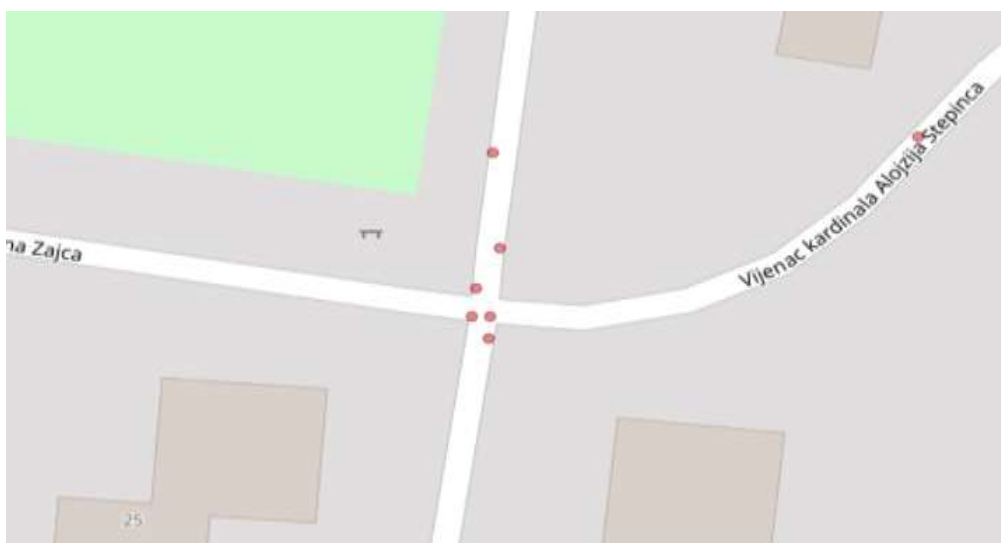
**Slika 26.** Prikaz lokacije 6 opasnog mjesta na raskrižju ulice Ivana Zajca i Pašino prolaza

Nadalje, problemi se odnose i na oštećenje kolnika, nedovoljnoj širini prometnih trakova na glavnim privozima koja iznose 2,25 metara, istrošene oznake na kolniku, nepravilnom izvođenju obilježenih pješačkih prijelaza itd.

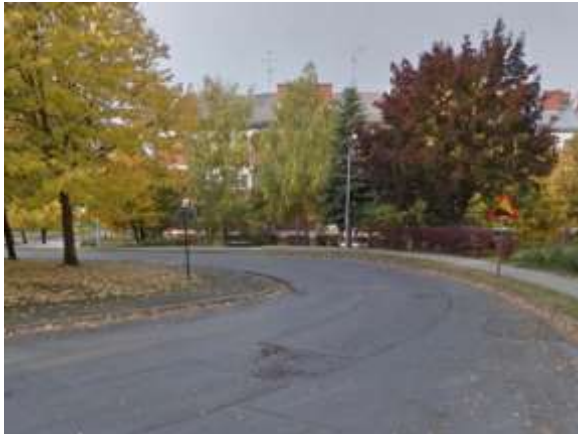
.....**Slika 27.** Prikaz oštrog zavoja u ulici  
.....kardinala Alojzija Stepinca, [4]

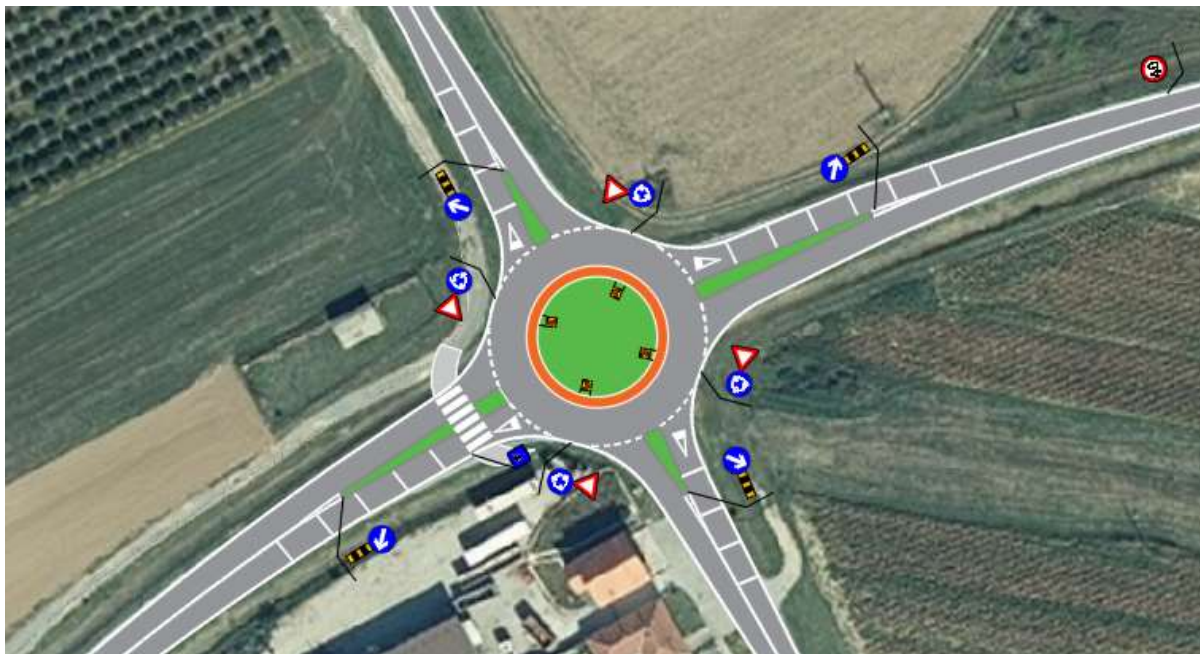
Širina ulaza u kružno raskrižje i duljina proširenja važan je element sigurnosti jer sam ulazak u raskrižje predstavlja najopasniju radnju u kružnom raskrižju koja se izvodi na relativno malom prostoru. Širina ulaza u kružni tok iznosi 5.4 na privozima zapad-istok pri čemu se postepena sužava na duljini od 40 metara sve do širine prometnog traka na đakovačkoj obilaznici. Širina ulaza u kružni tok na privozima sjever-jug pri čemu se postepeno sužava na duljini od 25 metara sve do širine prometnog traka na županijskim cestama [11].

**Slika 30.** Prijedlog rješenja poboljšanja semaforiziranog raskrižja u kružno raskrižje u Ulici Ante Starčevića i državne ceste D7

Cilj rekonstrukcija je predstaviti rješenja koja će sa svojim oblikovnim elementima pridonijeti funkcionalnoj učinkovitosti i prometnoj sigurnosti. Prilikom smještaja raskrižja u prostor, izvedbe srednjih kružnih raskrižja promjera od 40 metara su opravdane s obzirom da dimenzije raskrižja nisu ni u jednom svom dijelu unutar okolnih površina.

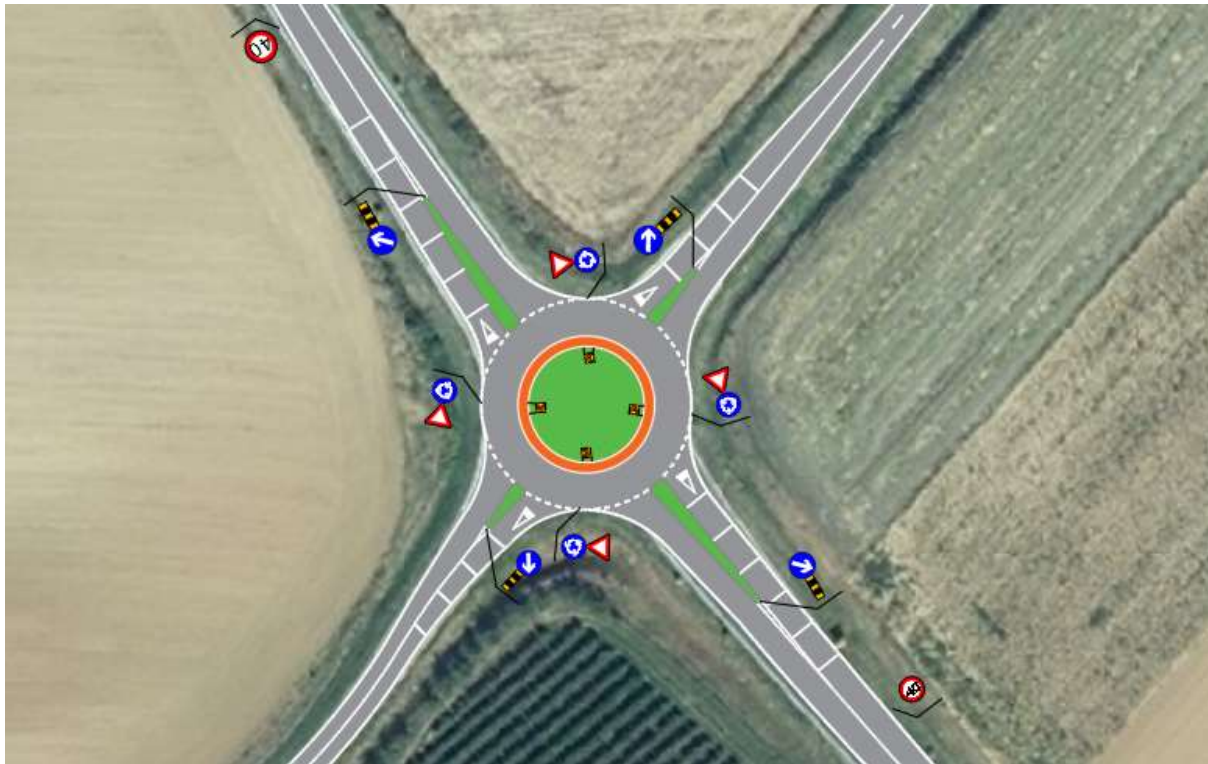
**Slika 32.** Prijedlog rješenja poboljšanja nesemaforiziranog raskrižja u kružno raskrižje u Ulici biskupa Antuna Mandića i državne ceste D7

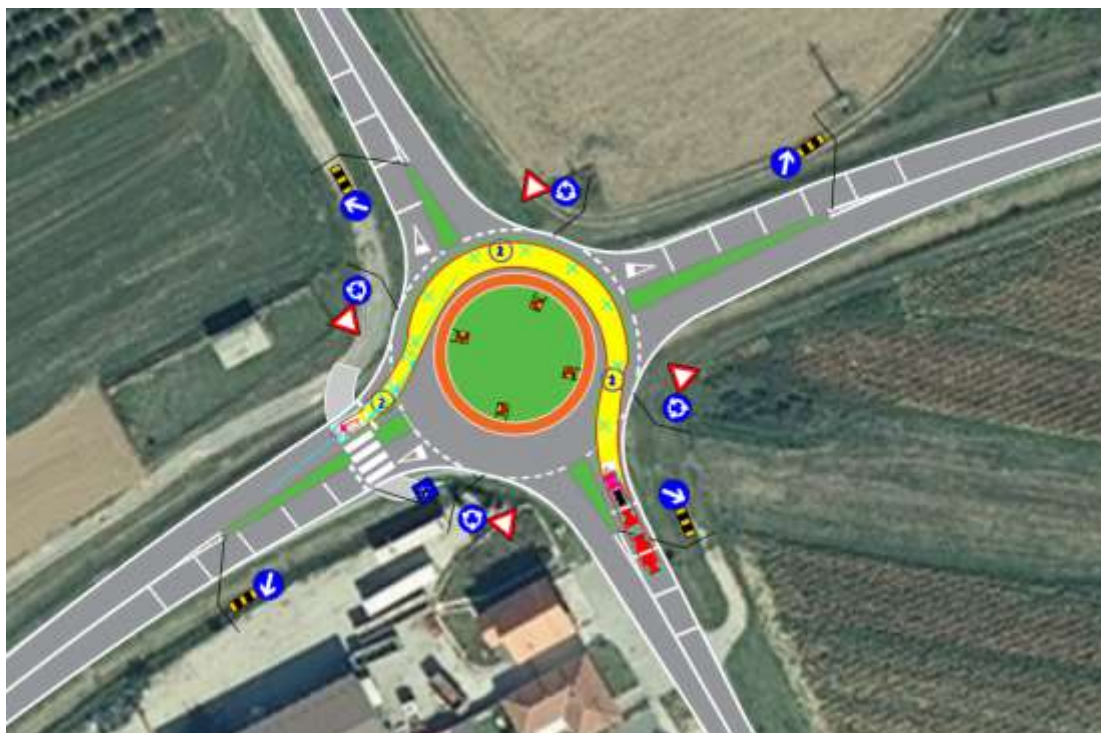
**Slika 33.** Prikaz provoznosti vozila „Lastzug“ kroz raskrižje ulice Ante Starčević i D7

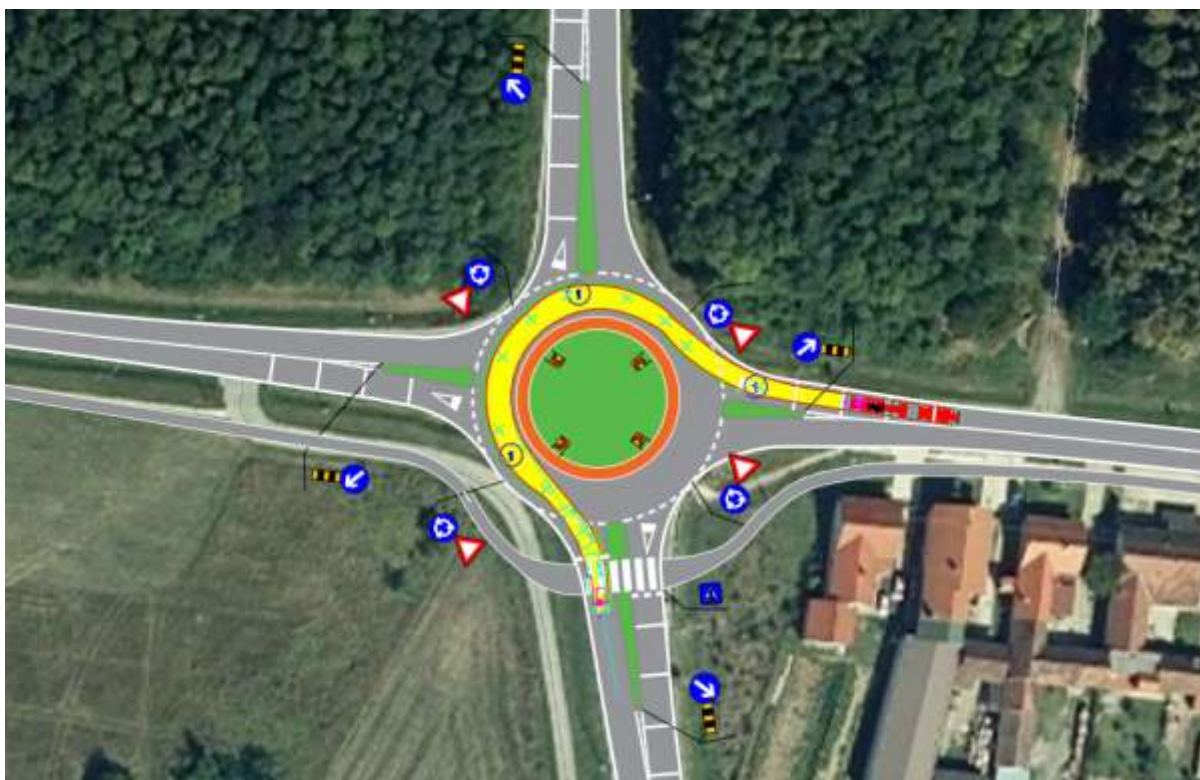
**Slika 34.** Prikaz proznosti vozila „Lastzug“ kroz raskrižje ulice Franjo Rački i D7

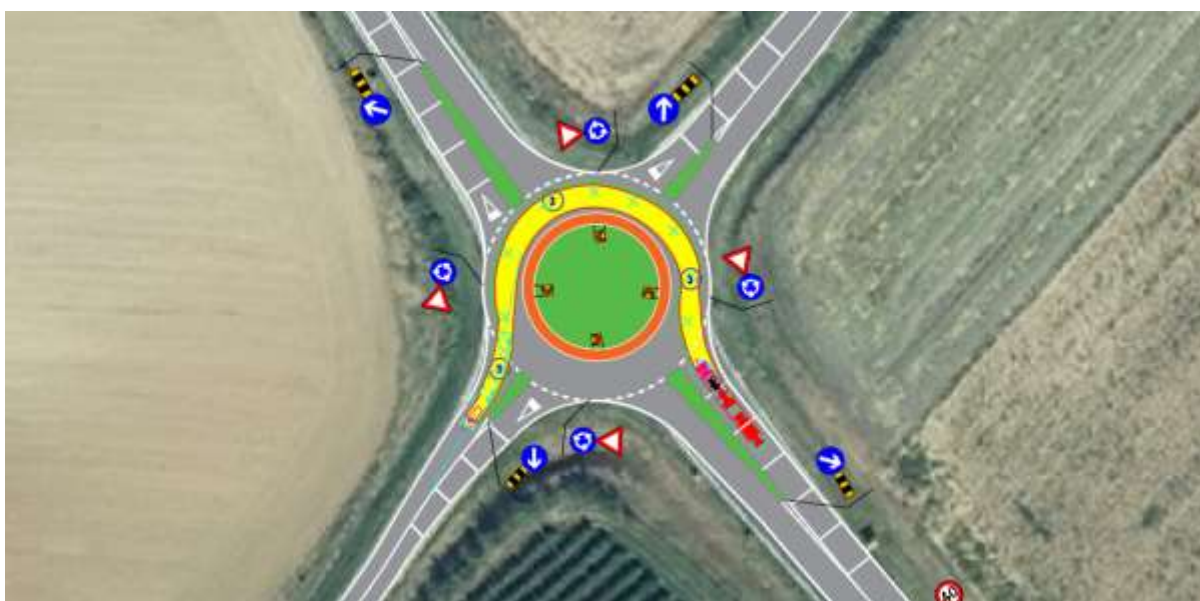
**Slika 35.** Prikaz proznosti vozila „Lastzug“ kroz raskrižje ulice biskupa Antuna Mandića i D7

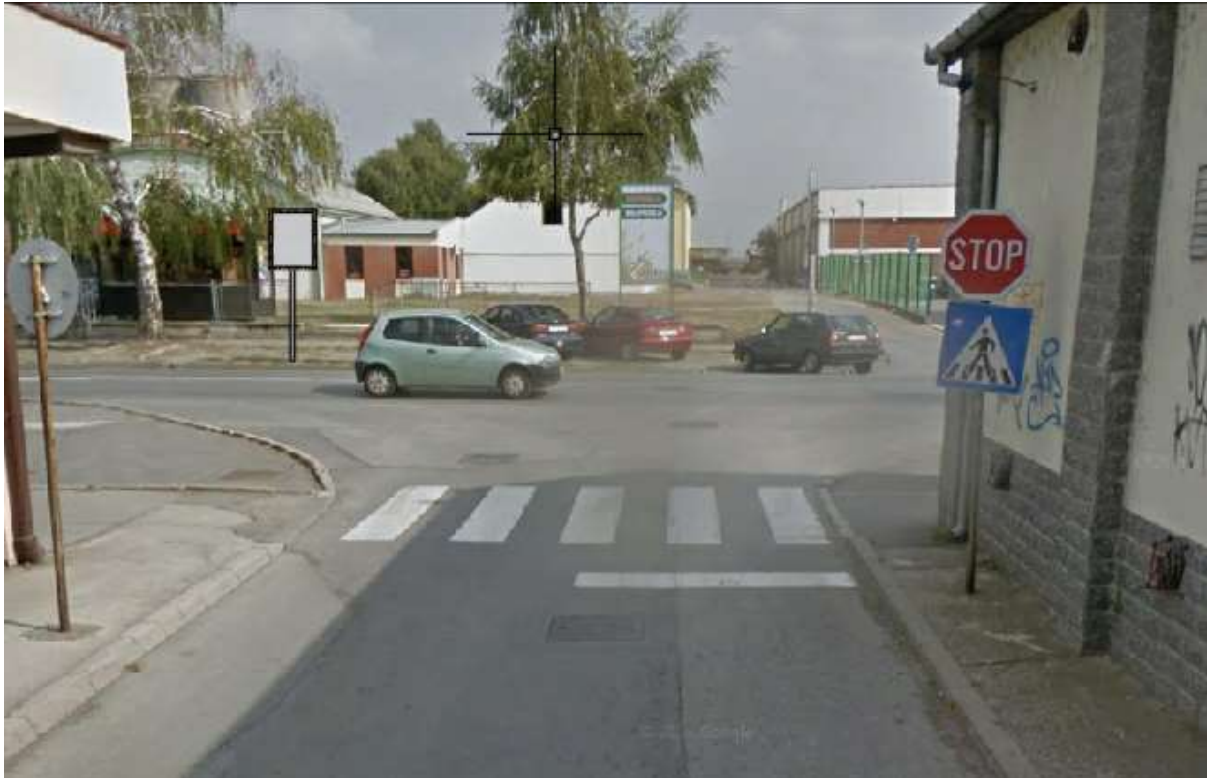
**Slika 36.** Prikaz prijedloga rješenja postavljanjem prometnog zrcala na raskrižju ulice Vladimira Nazora i Runjaninove ulice

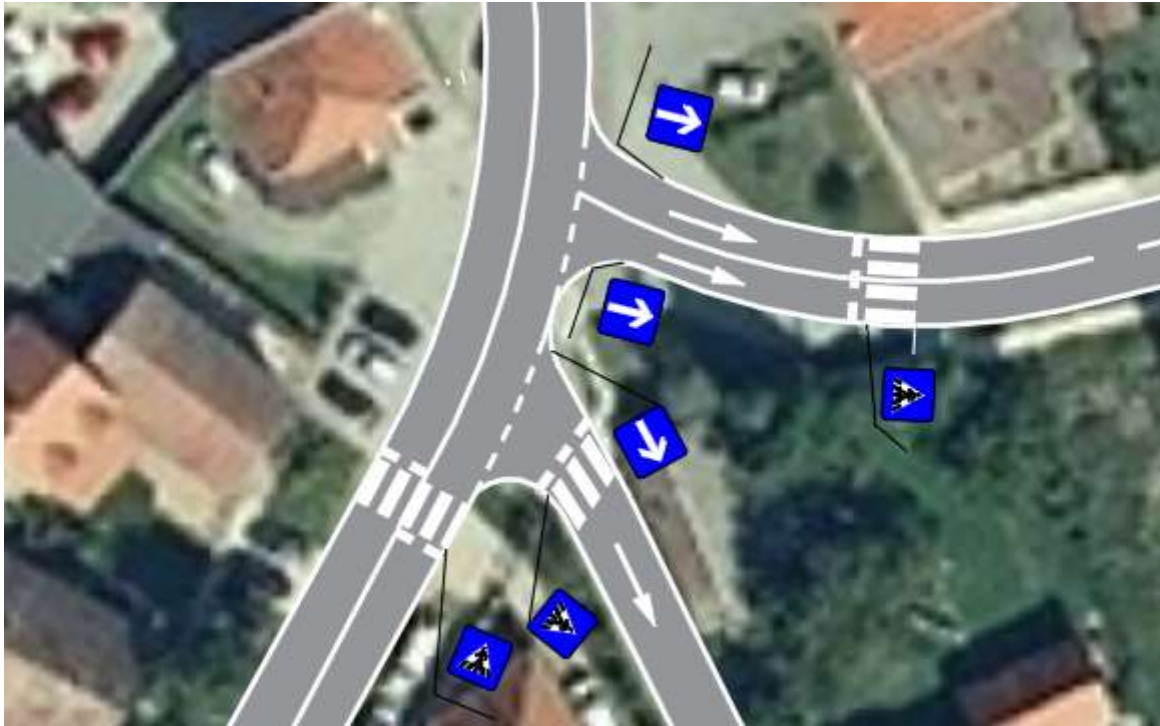
Drugi prijedlog rješenja na navedenoj dionici također će se odnositi na mjere II. razreda odnosno na otvaranje oštrog nepreglednog zavoja na način da će se povećati polumjer horizontalnog zavoja. Otvaranjem oštrog nepreglednog zavoja, omogućeno je otvaranje prostora s nasuprotne strane za dodatne korekcije. Nadalje, obilježeni pješački prijelaz relocirati će se prema jugu da ne bude neposredno između dva raskrižja (Slika 39).

**Slika 39.** Prikaz zone spojeva dvaju sporednih raskrižja

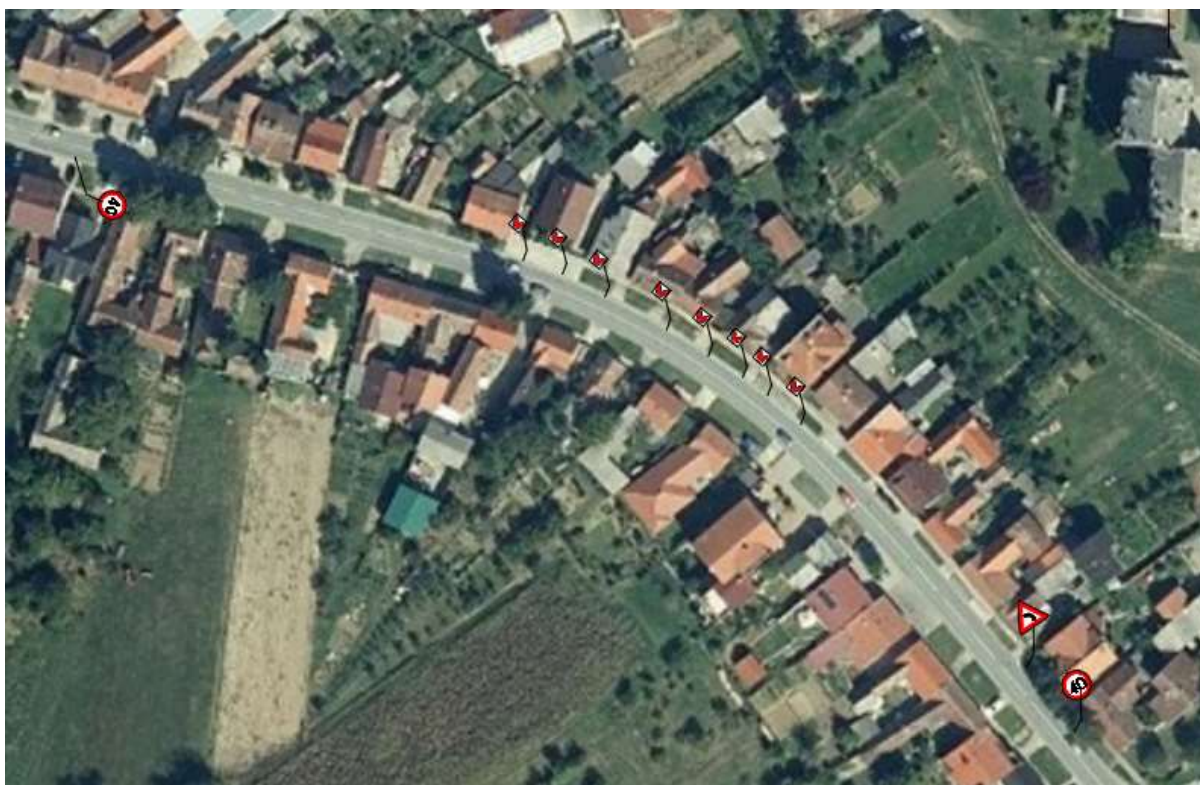
**Slika 42.** Prikaz postavljanja prometnih znakova i opreme na dionici ceste u ulici Franje Račkog

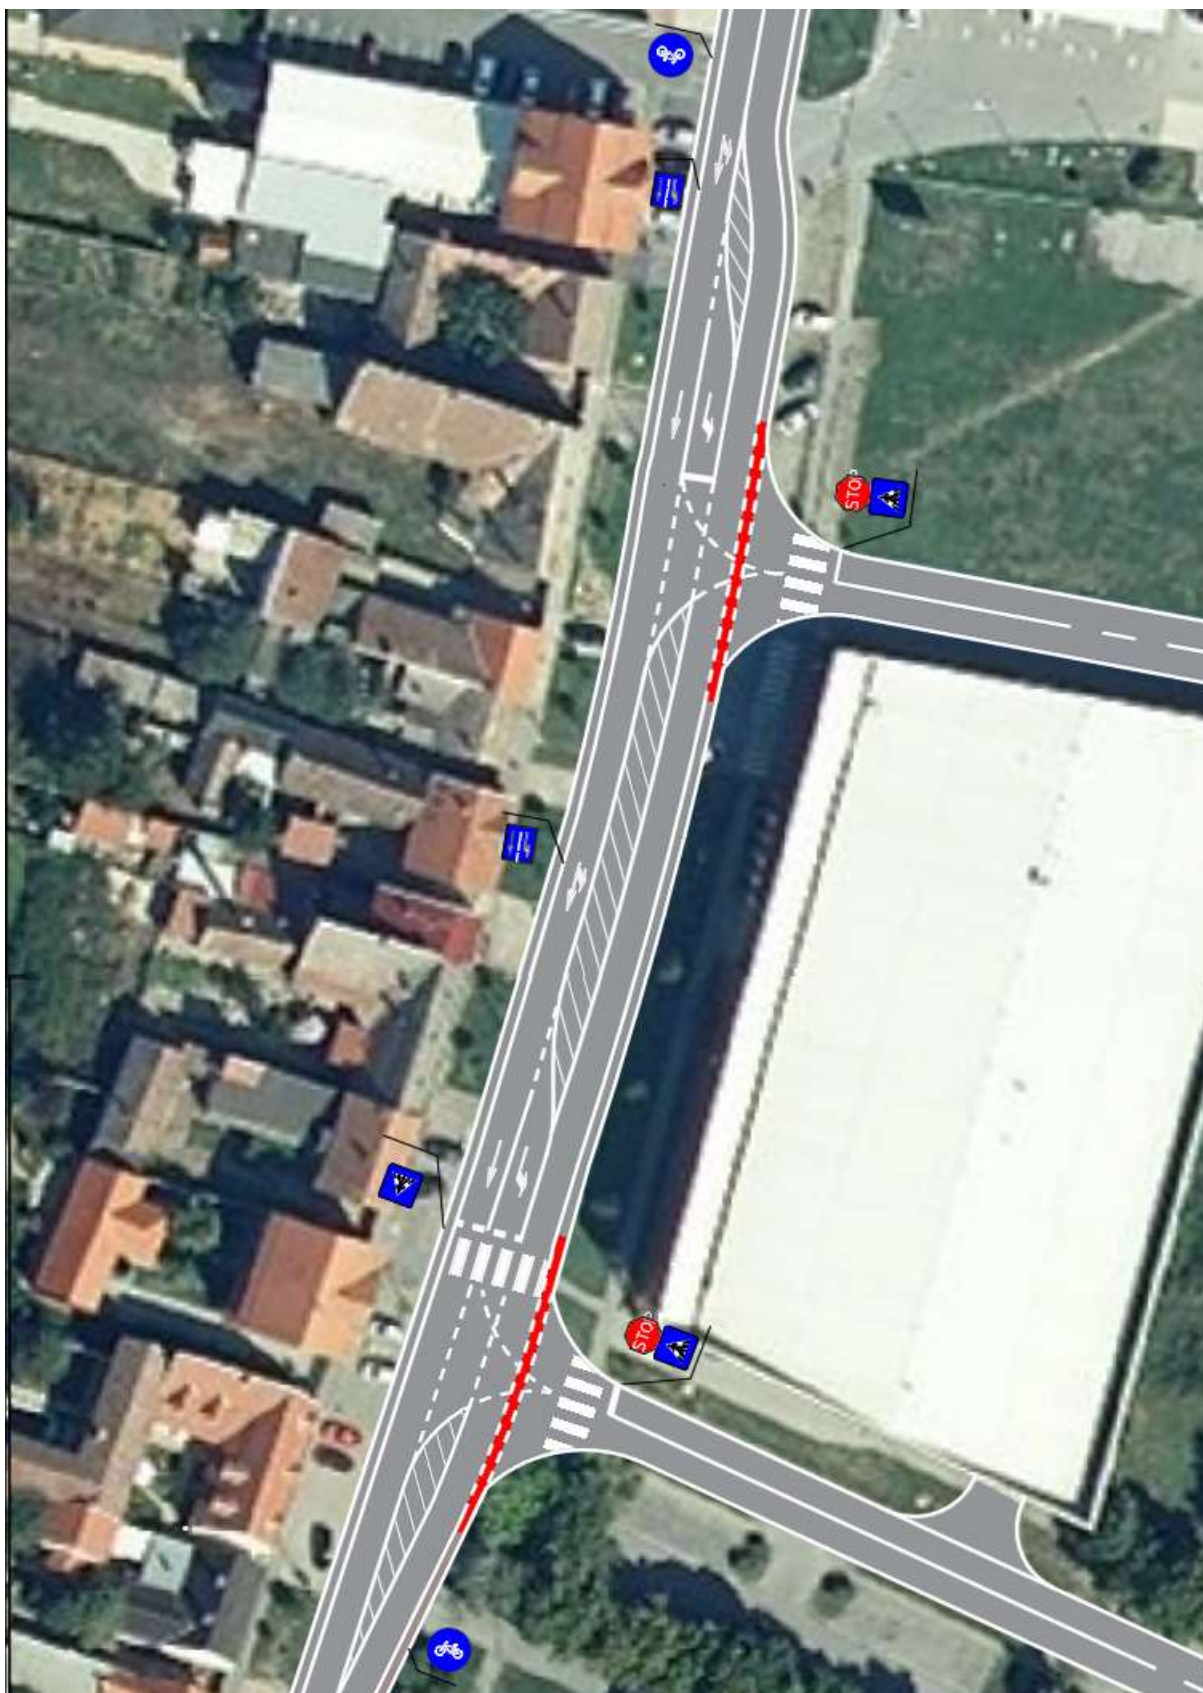
**Slika 43.** Prikaz prijedloga rješenja na dionici ulice Vladimira Nazora
